環境観測技術衛星(ADEOS-)「みどり」運用異常 に関する機械的挙動と姿勢変動の検討状況について

## 図表集

平成 15 年 12 月 15 日

独立行政法人 宇宙航空研究開発機構

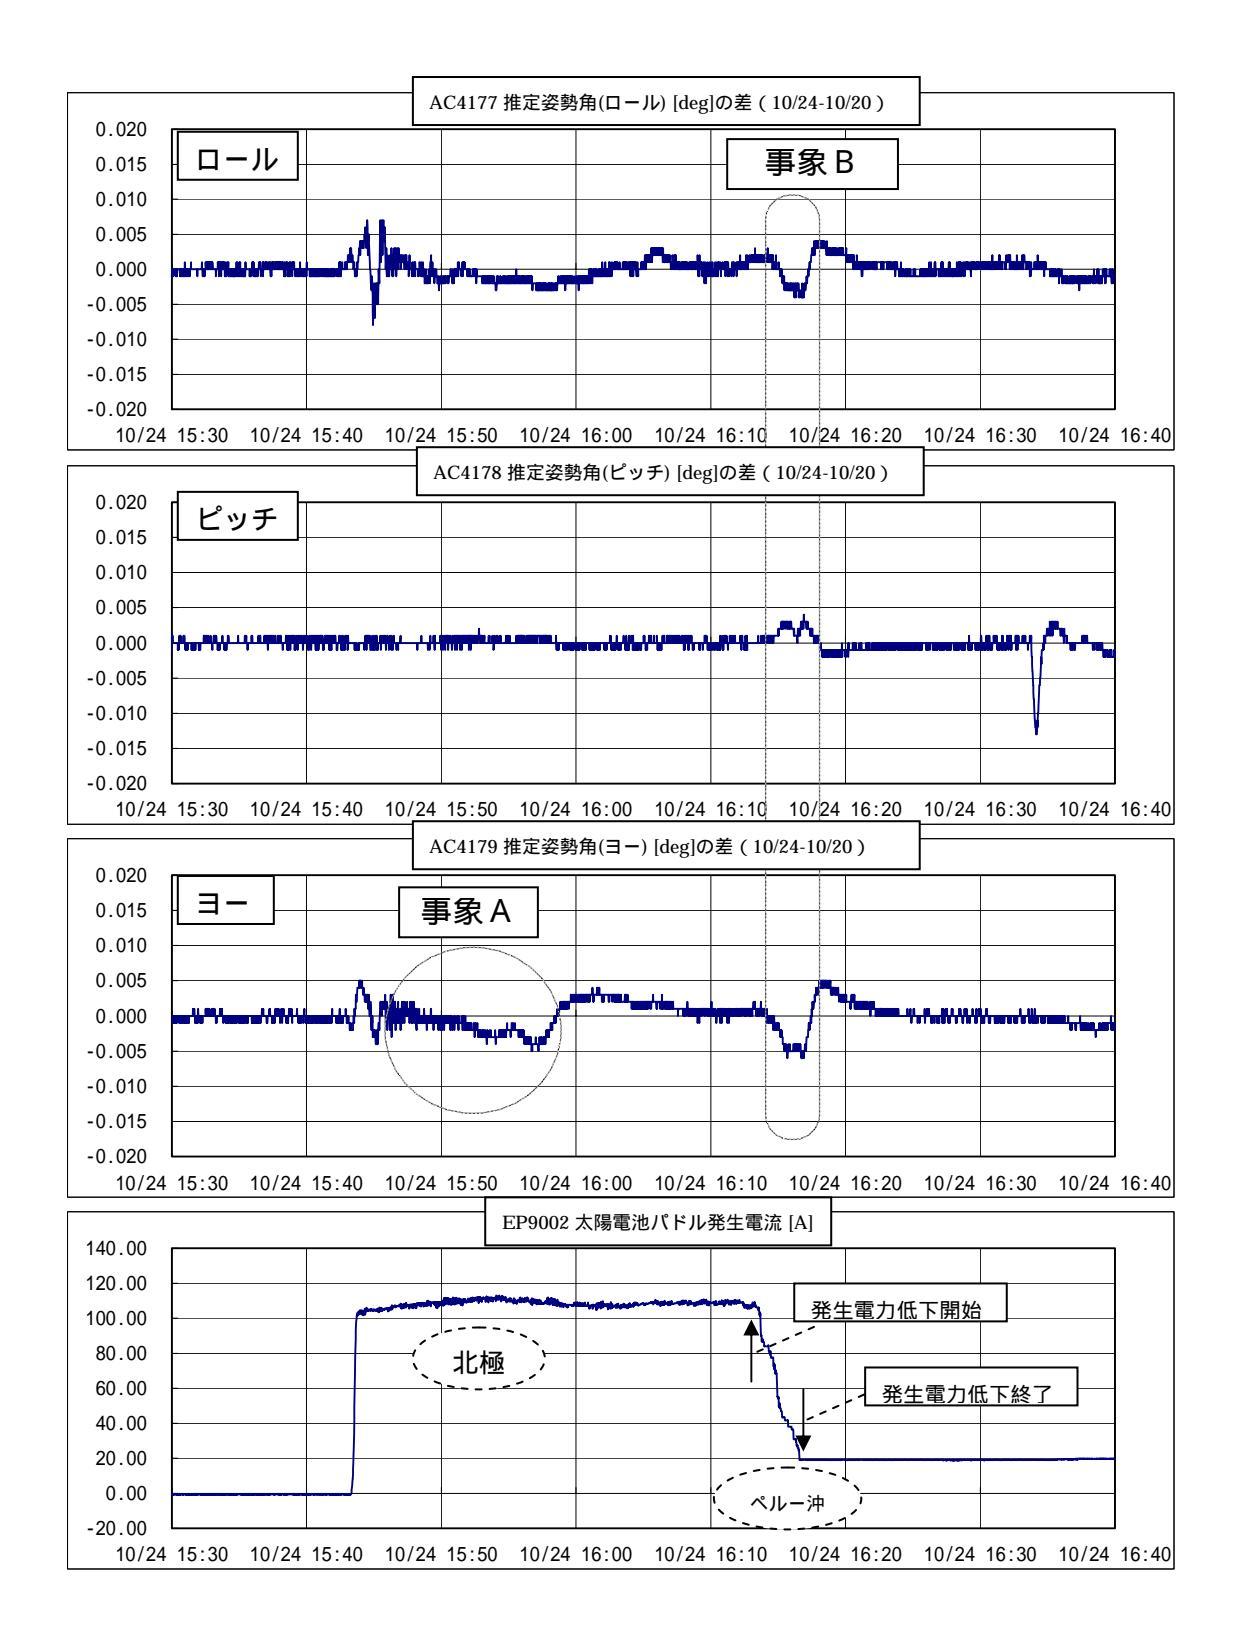
図2-1 事象 A と事象 B の推定姿勢角の差

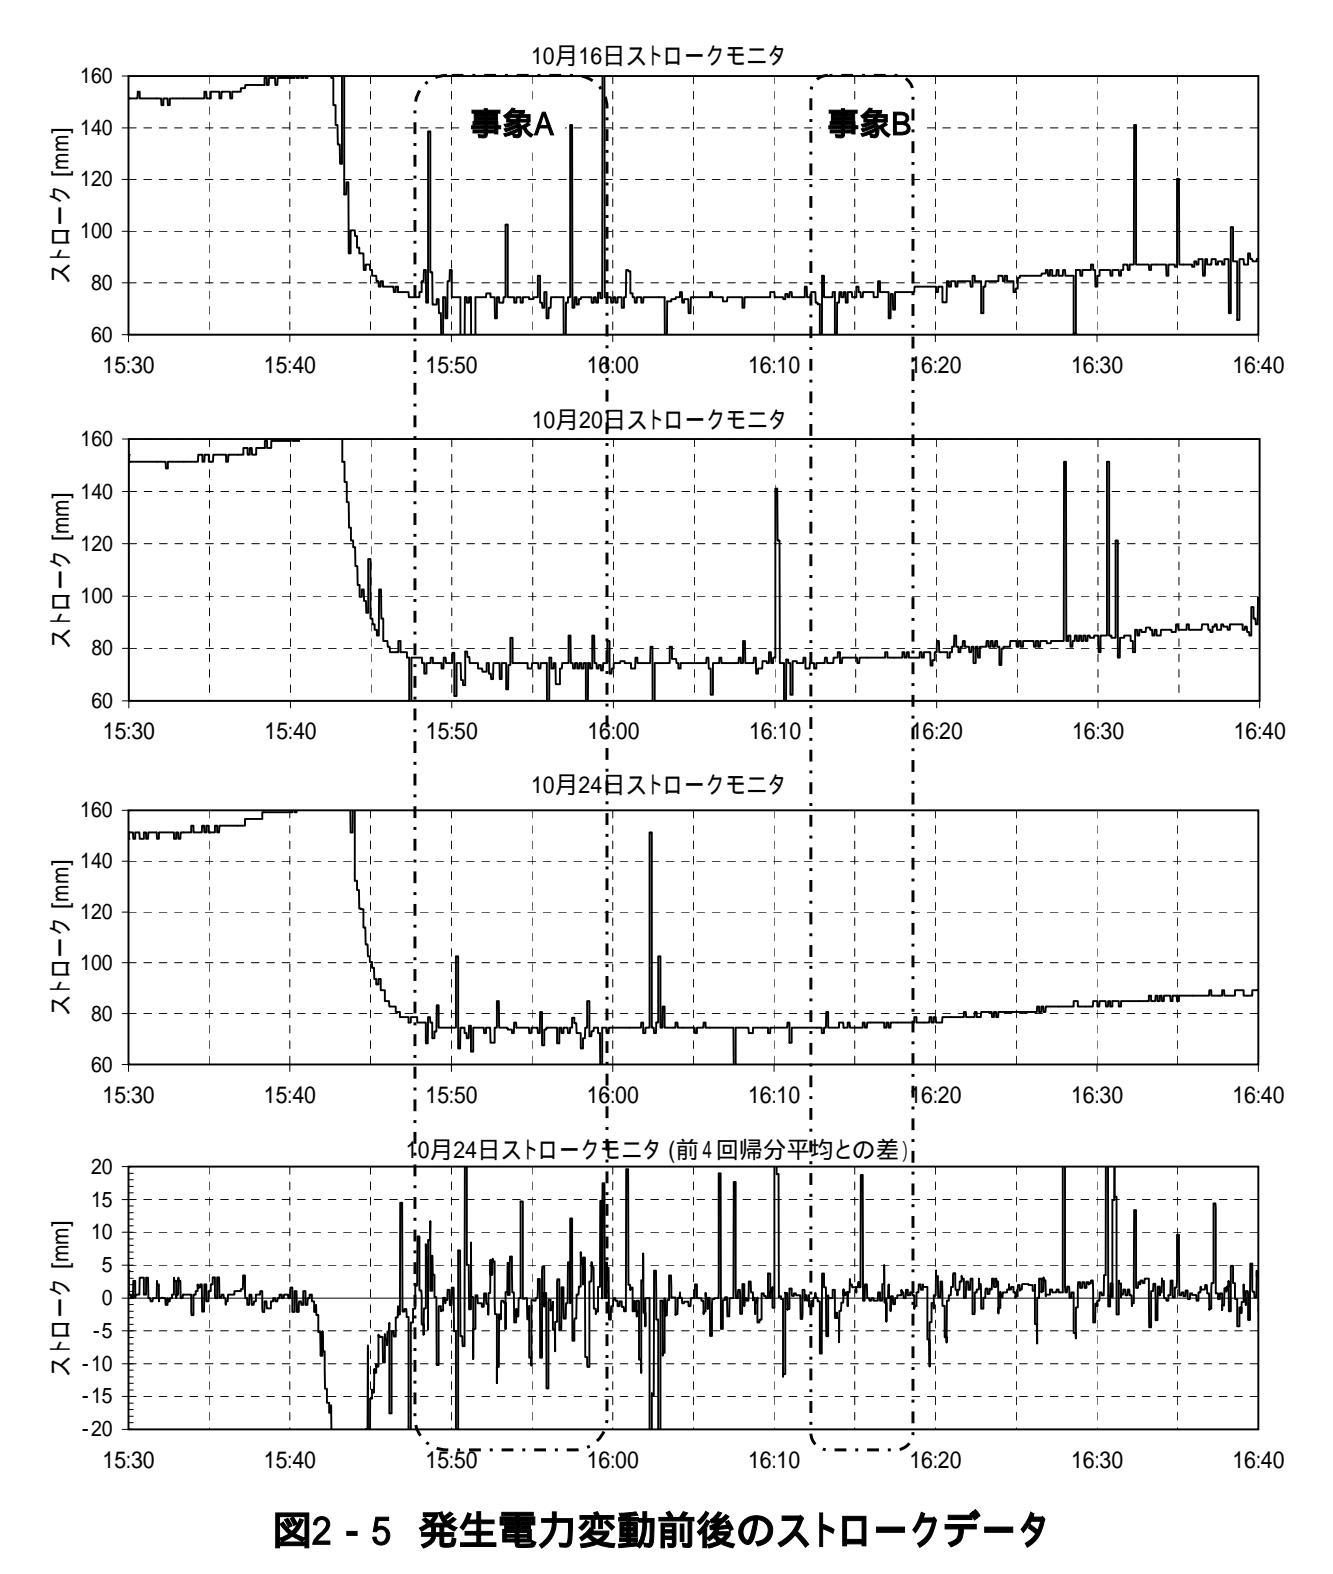
注:スパイクノイズはシャント電流と相関が高く、電気的なノイズと推察される

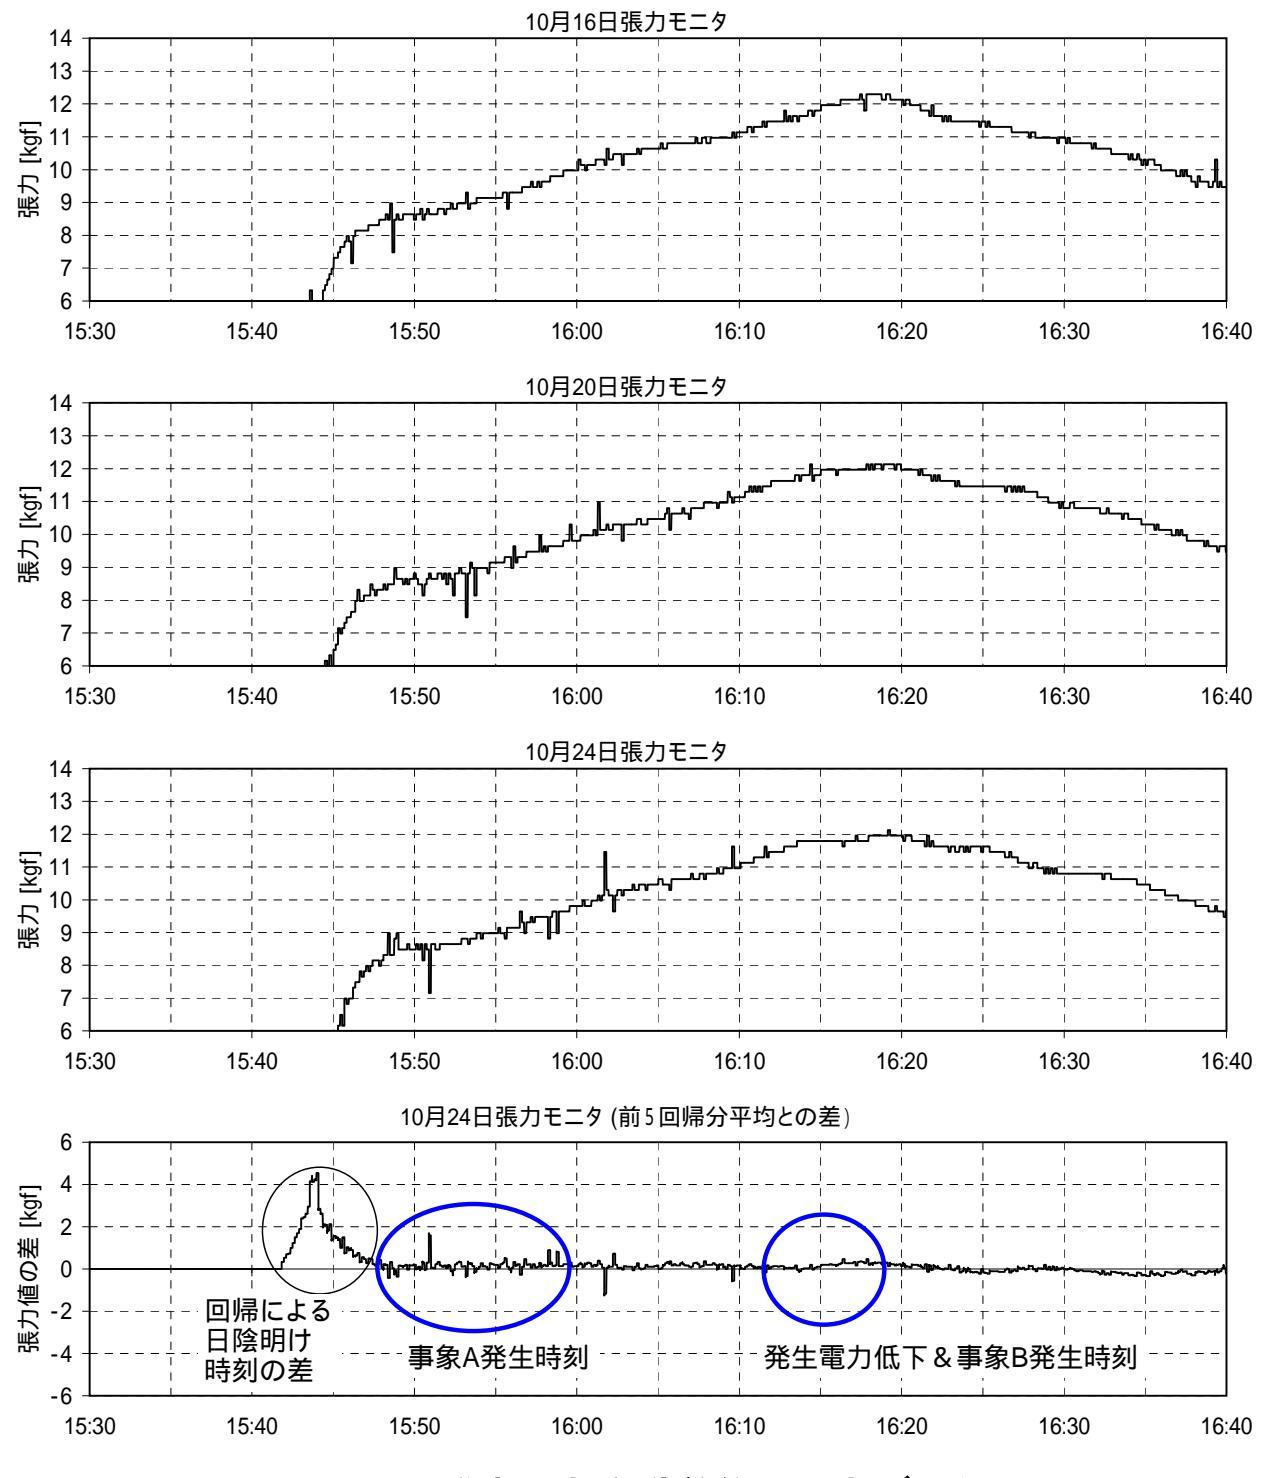
図2-8 発生電力変動前後の張力データ

注: 張力モニタに使用している歪ゲージがバネヒンジから剥離しているため、 本データは張力の絶対値を示すものではない

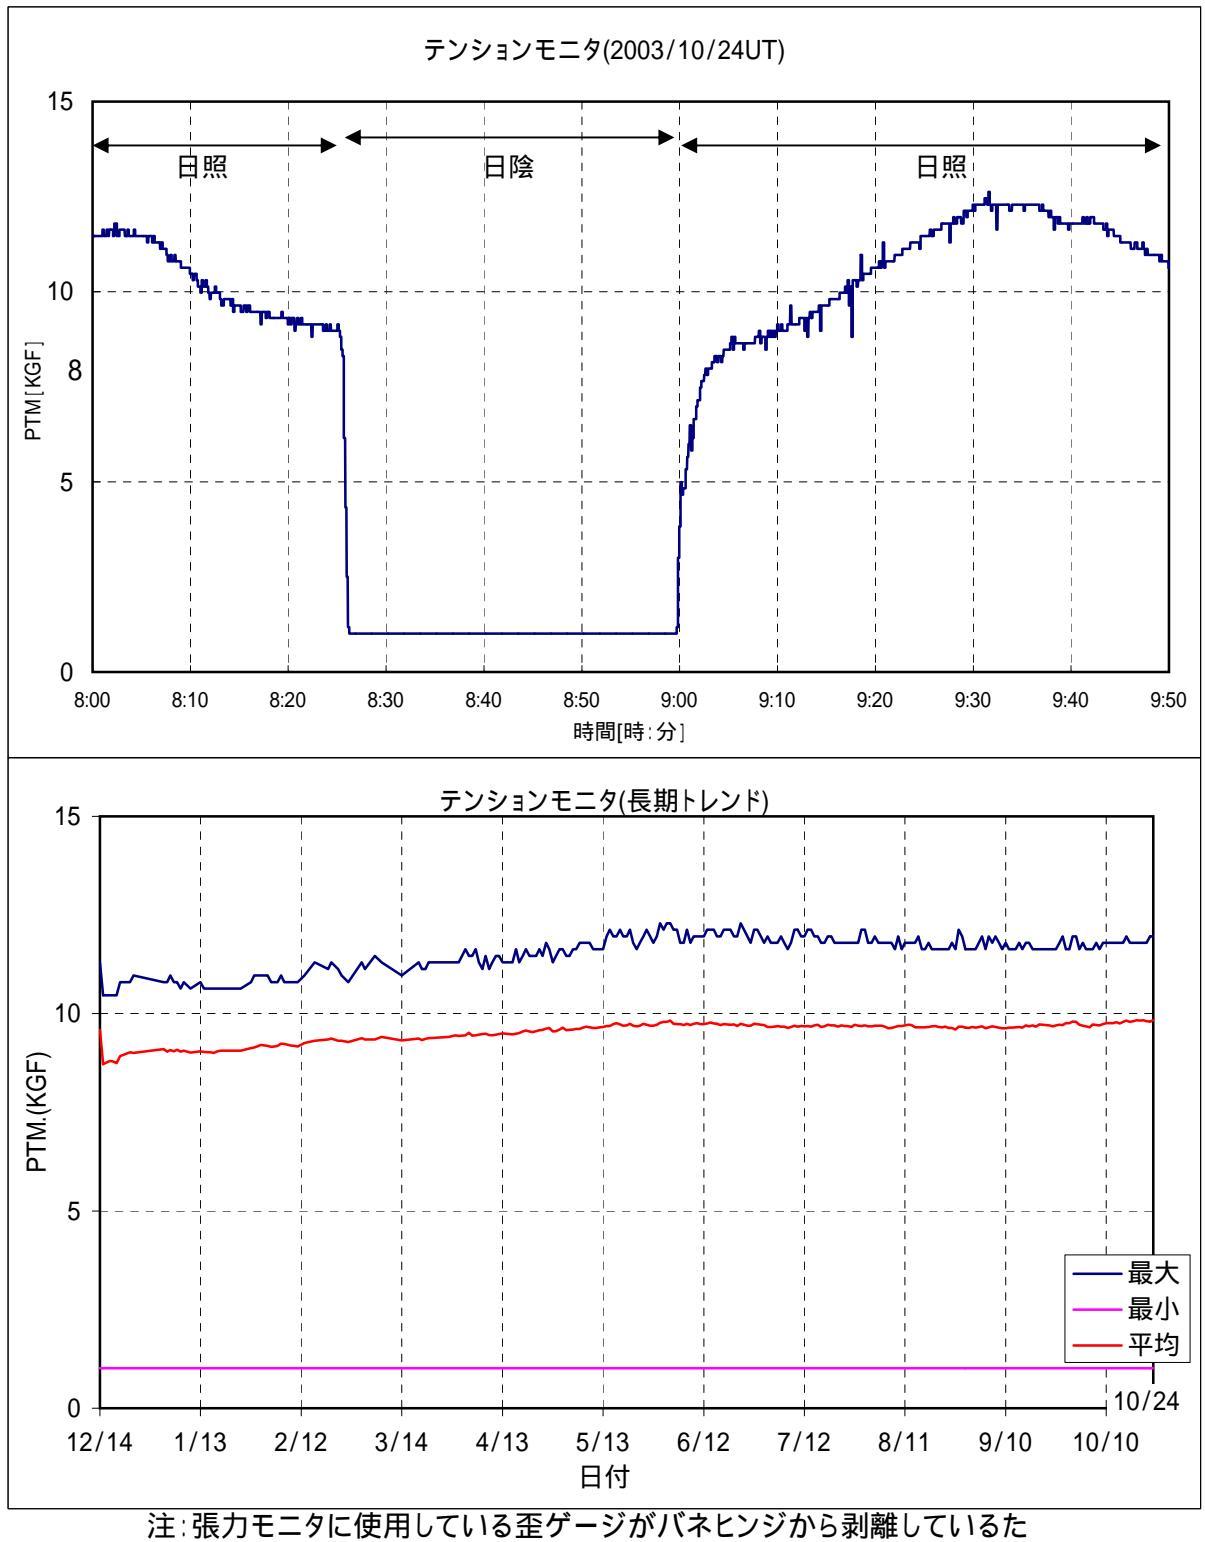
は、振力モニッに使用している主クーシがハネビノシがら刺離してめ、本データは張力の絶対値を示すものではない

### 図2-9 軌道上張力データのトレンド

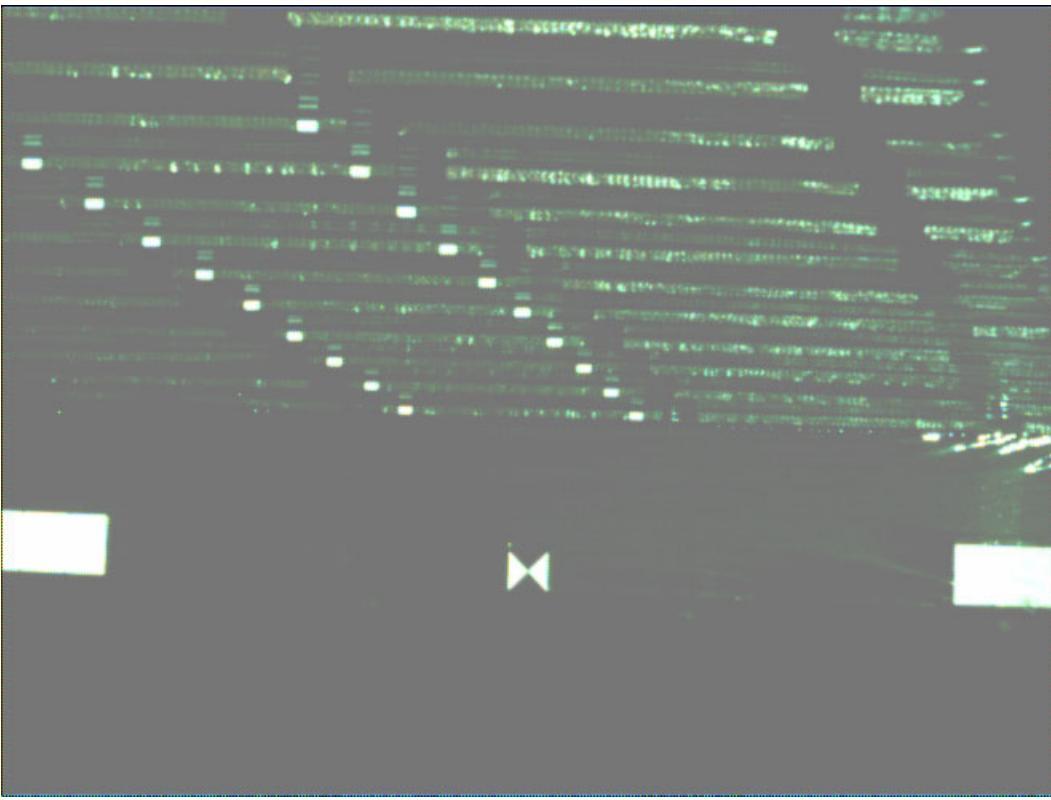
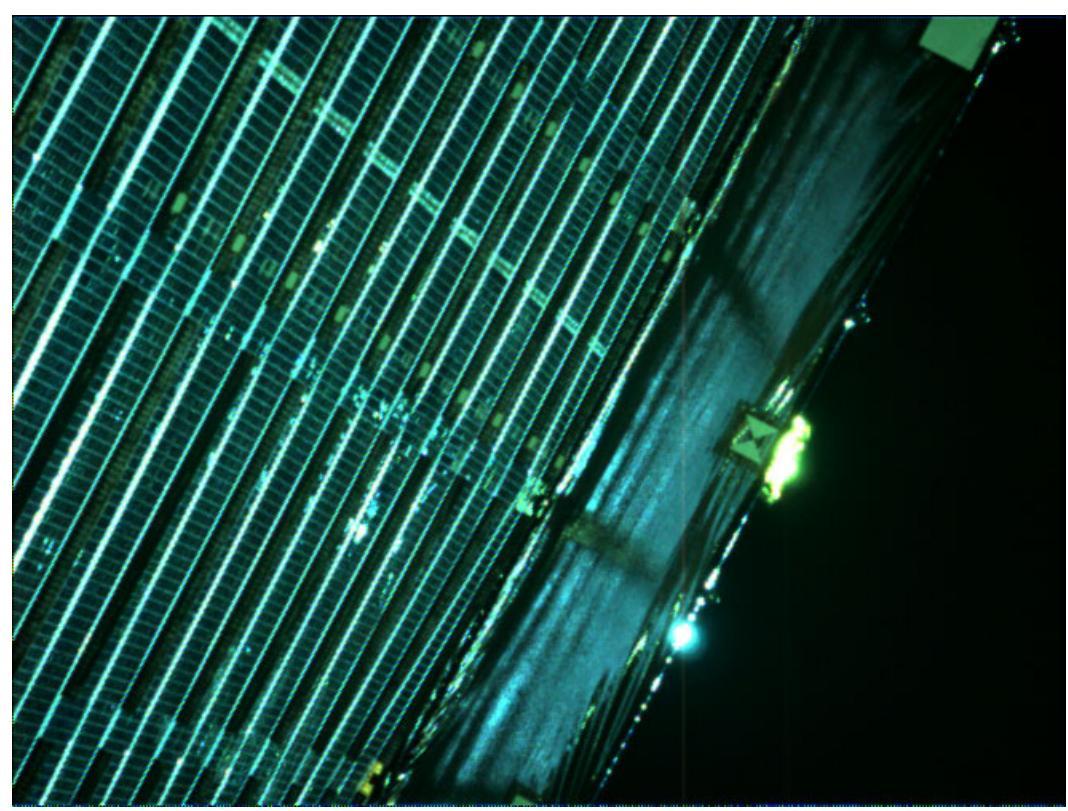
図2-15(1/5) 食明け直後の VMS 撮像画像

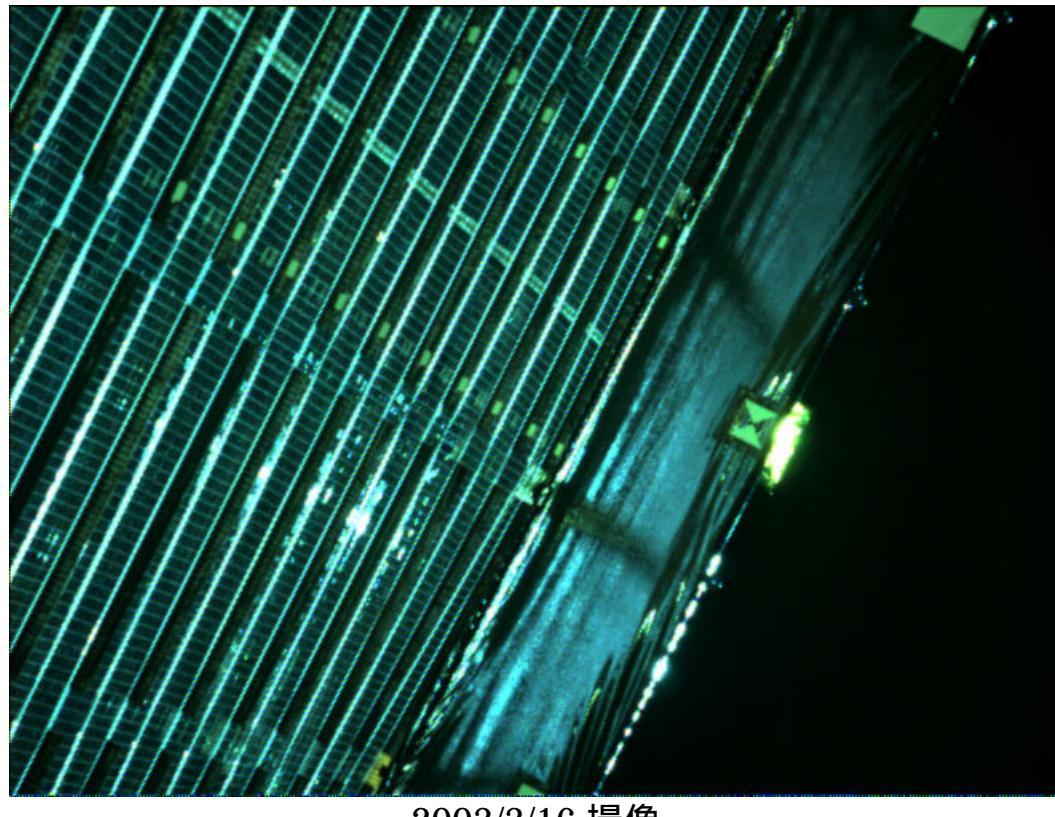
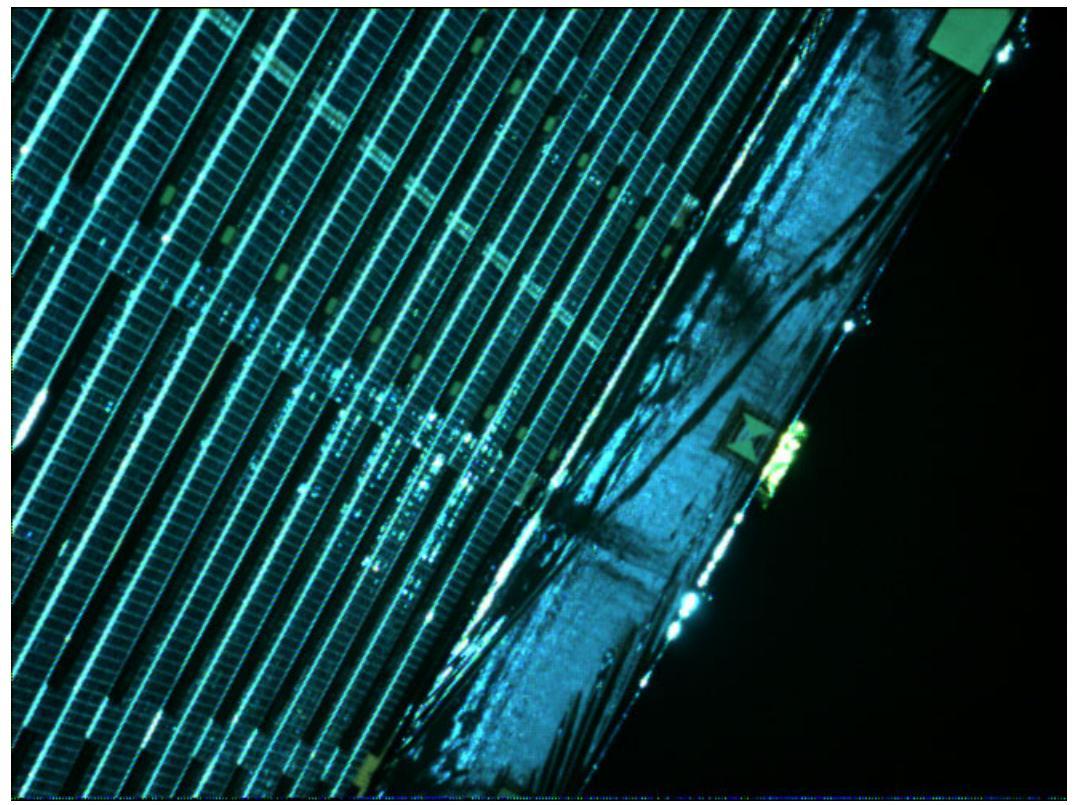
図2-15(2/5) 食明け直後の VMS 撮像画像

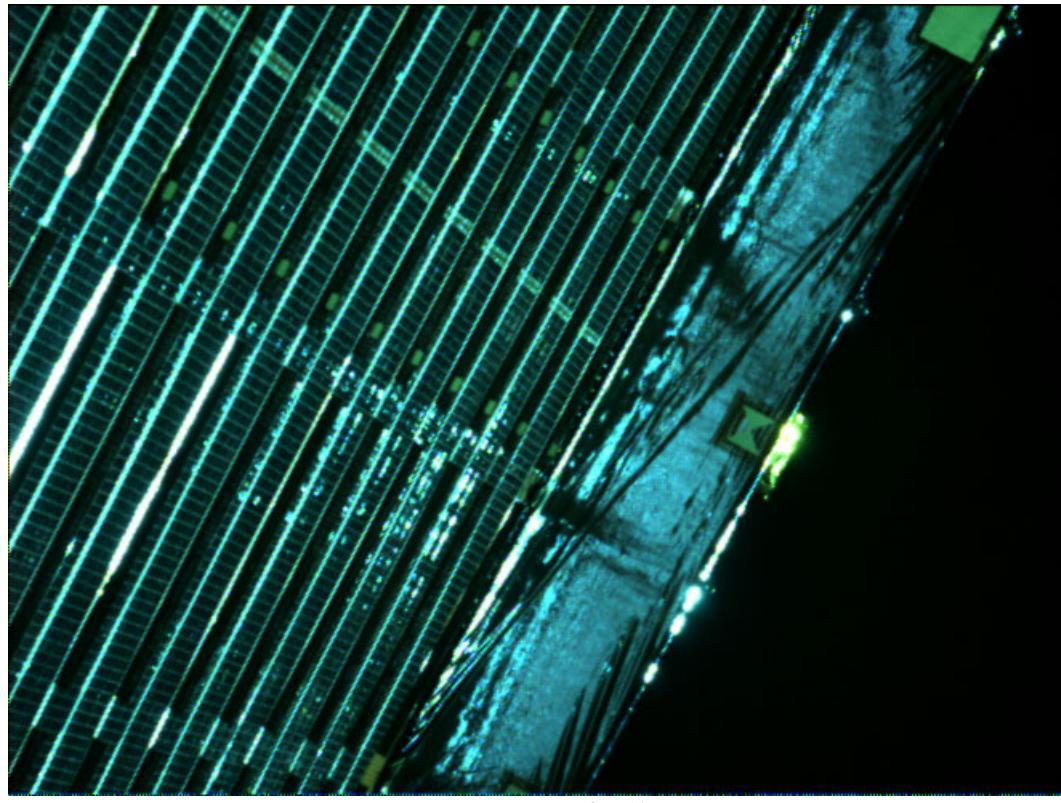
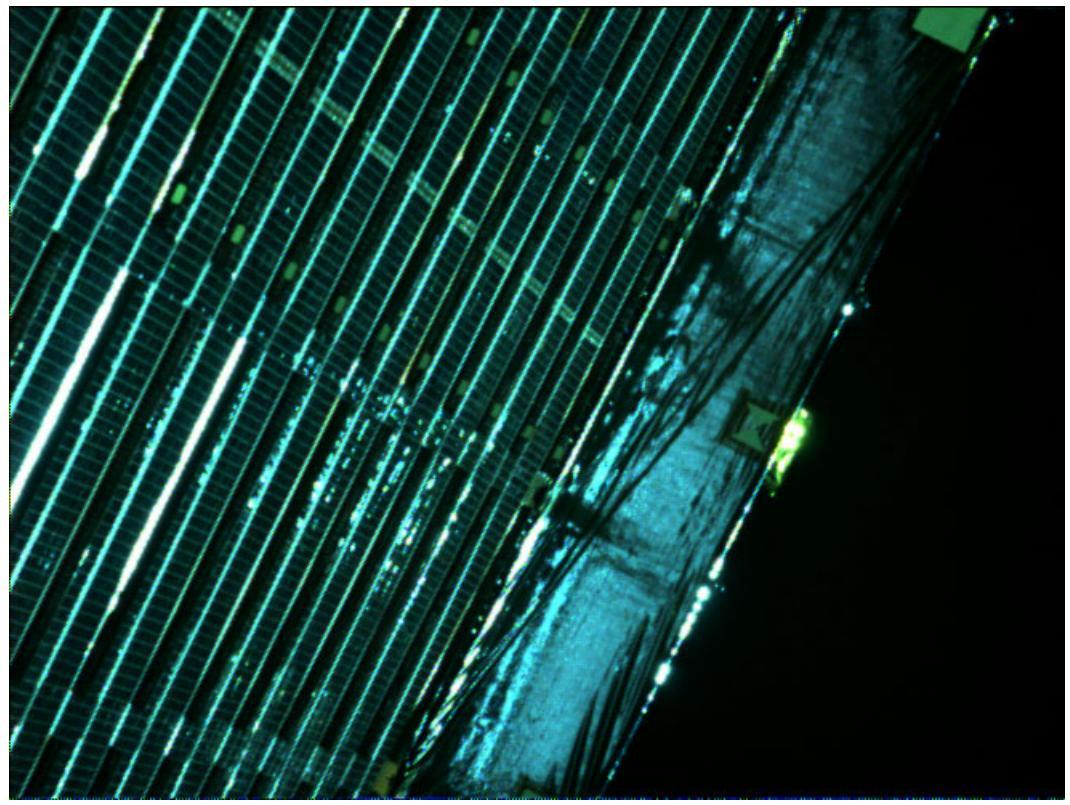
### 図2-15(3/5) 食明け直後の VMS 撮像画像

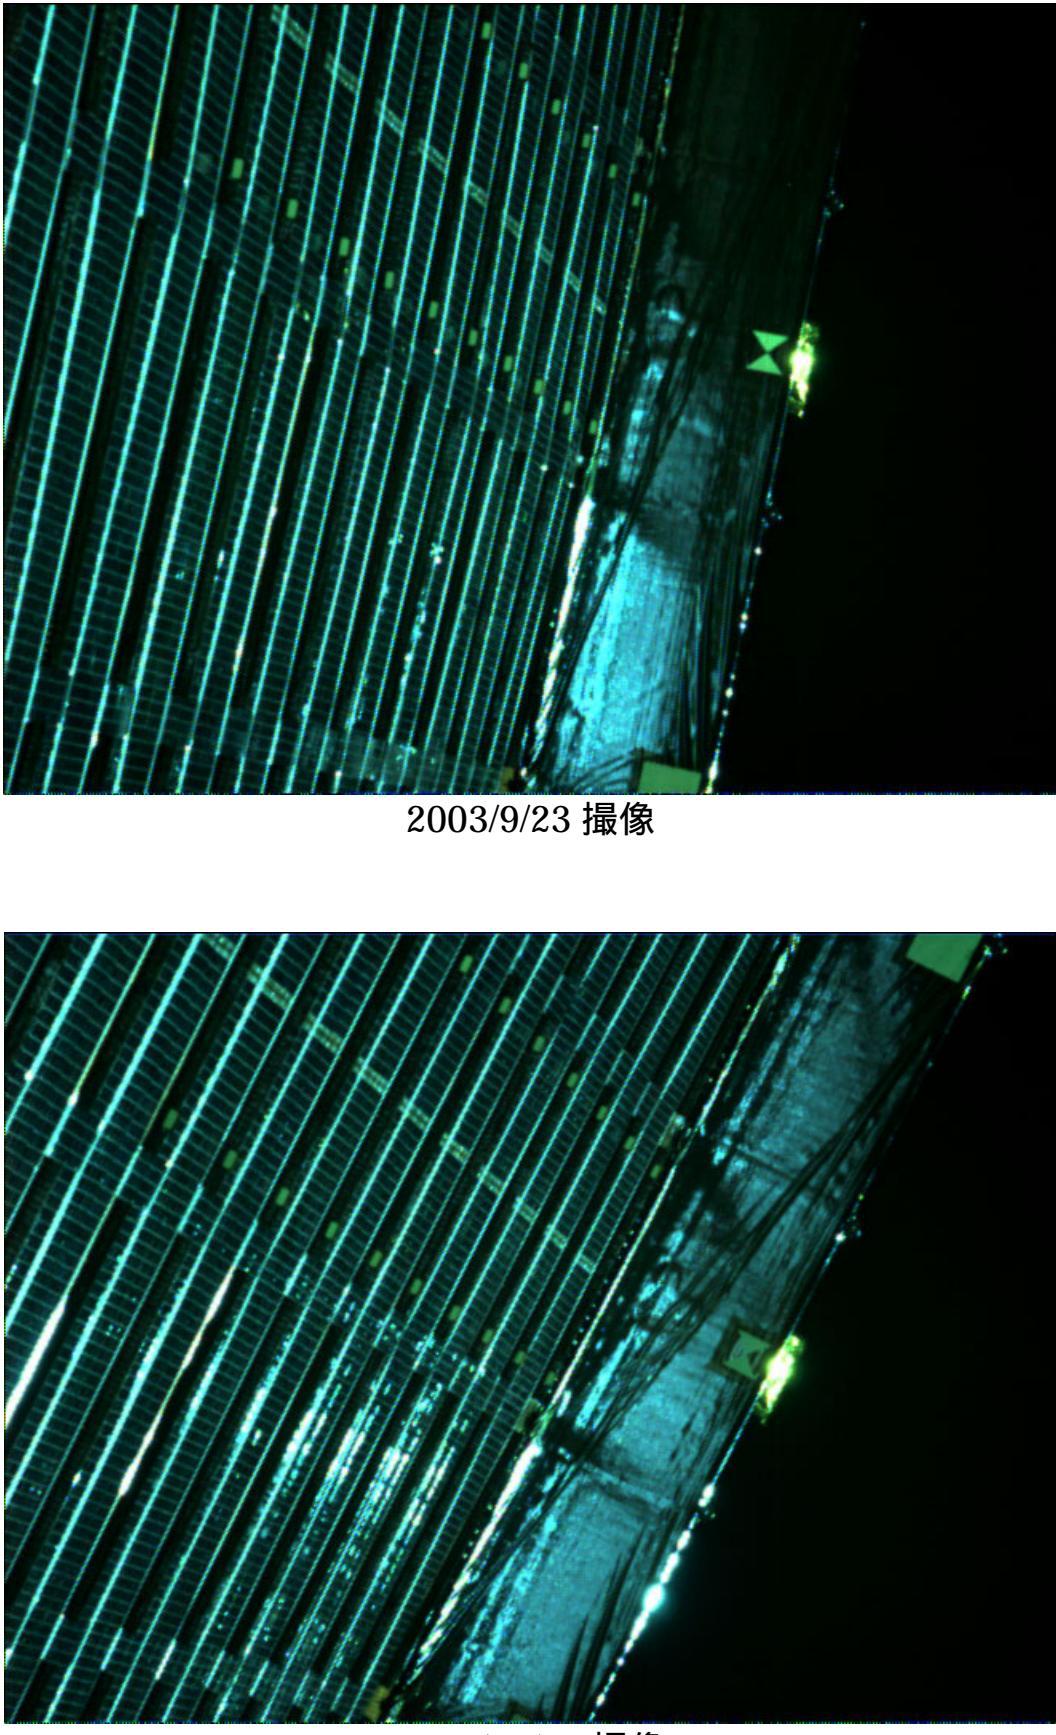
図2-15(5/5) 食明け直後の VMS 撮像画像

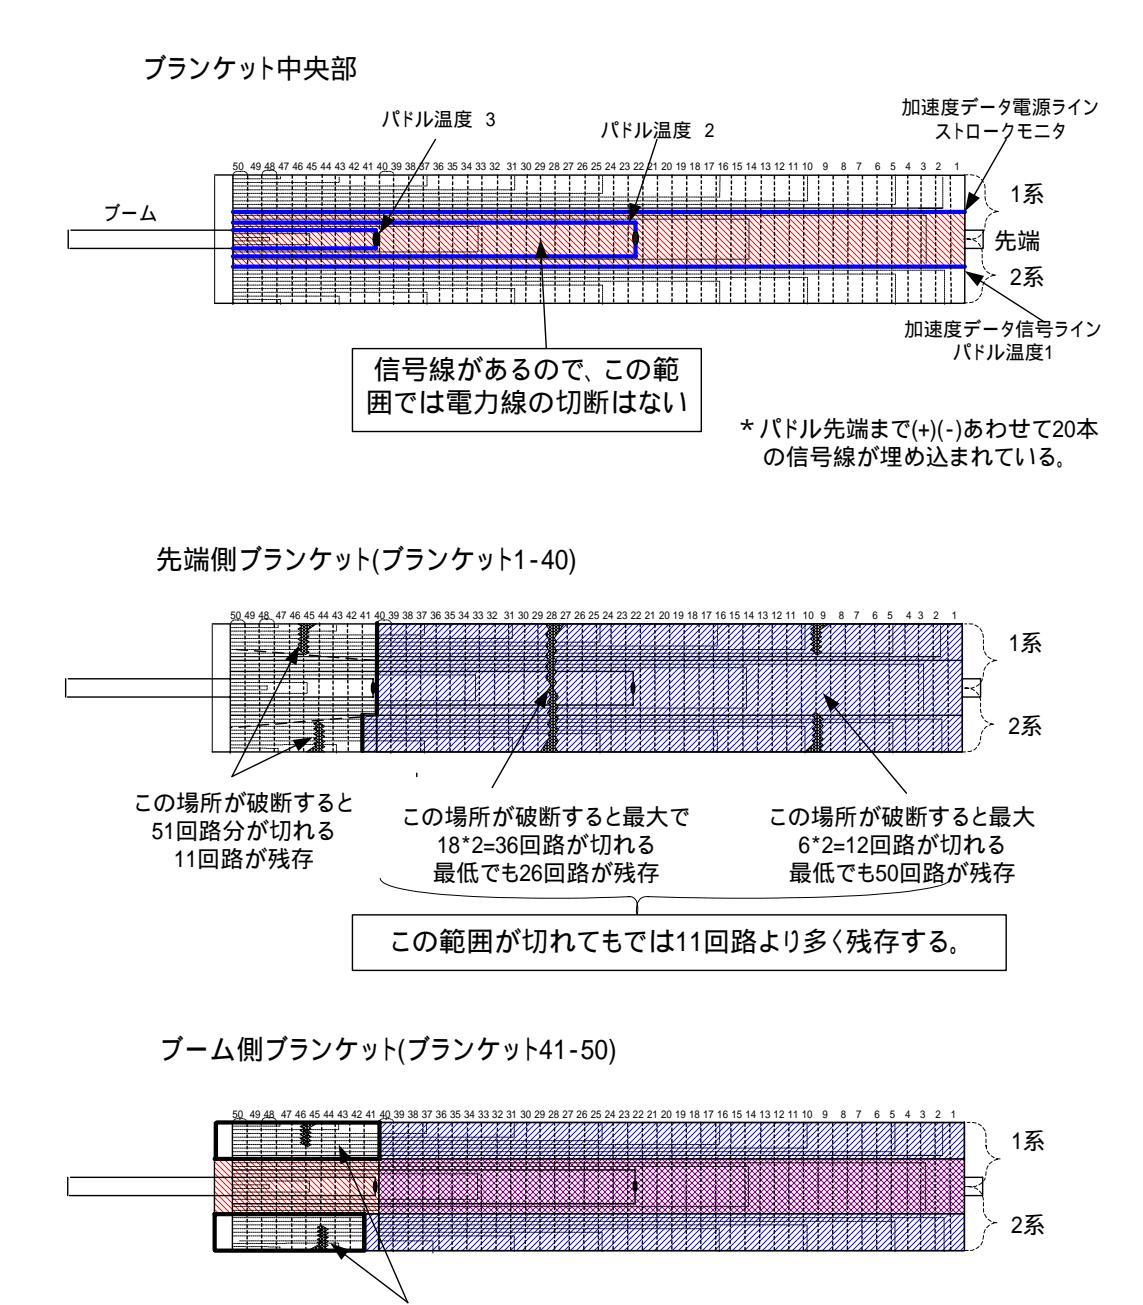
この範囲で1系25回路、2系で26回路がそれぞれ切断

### 図2-16 部分破断とした場合のあり得る箇所

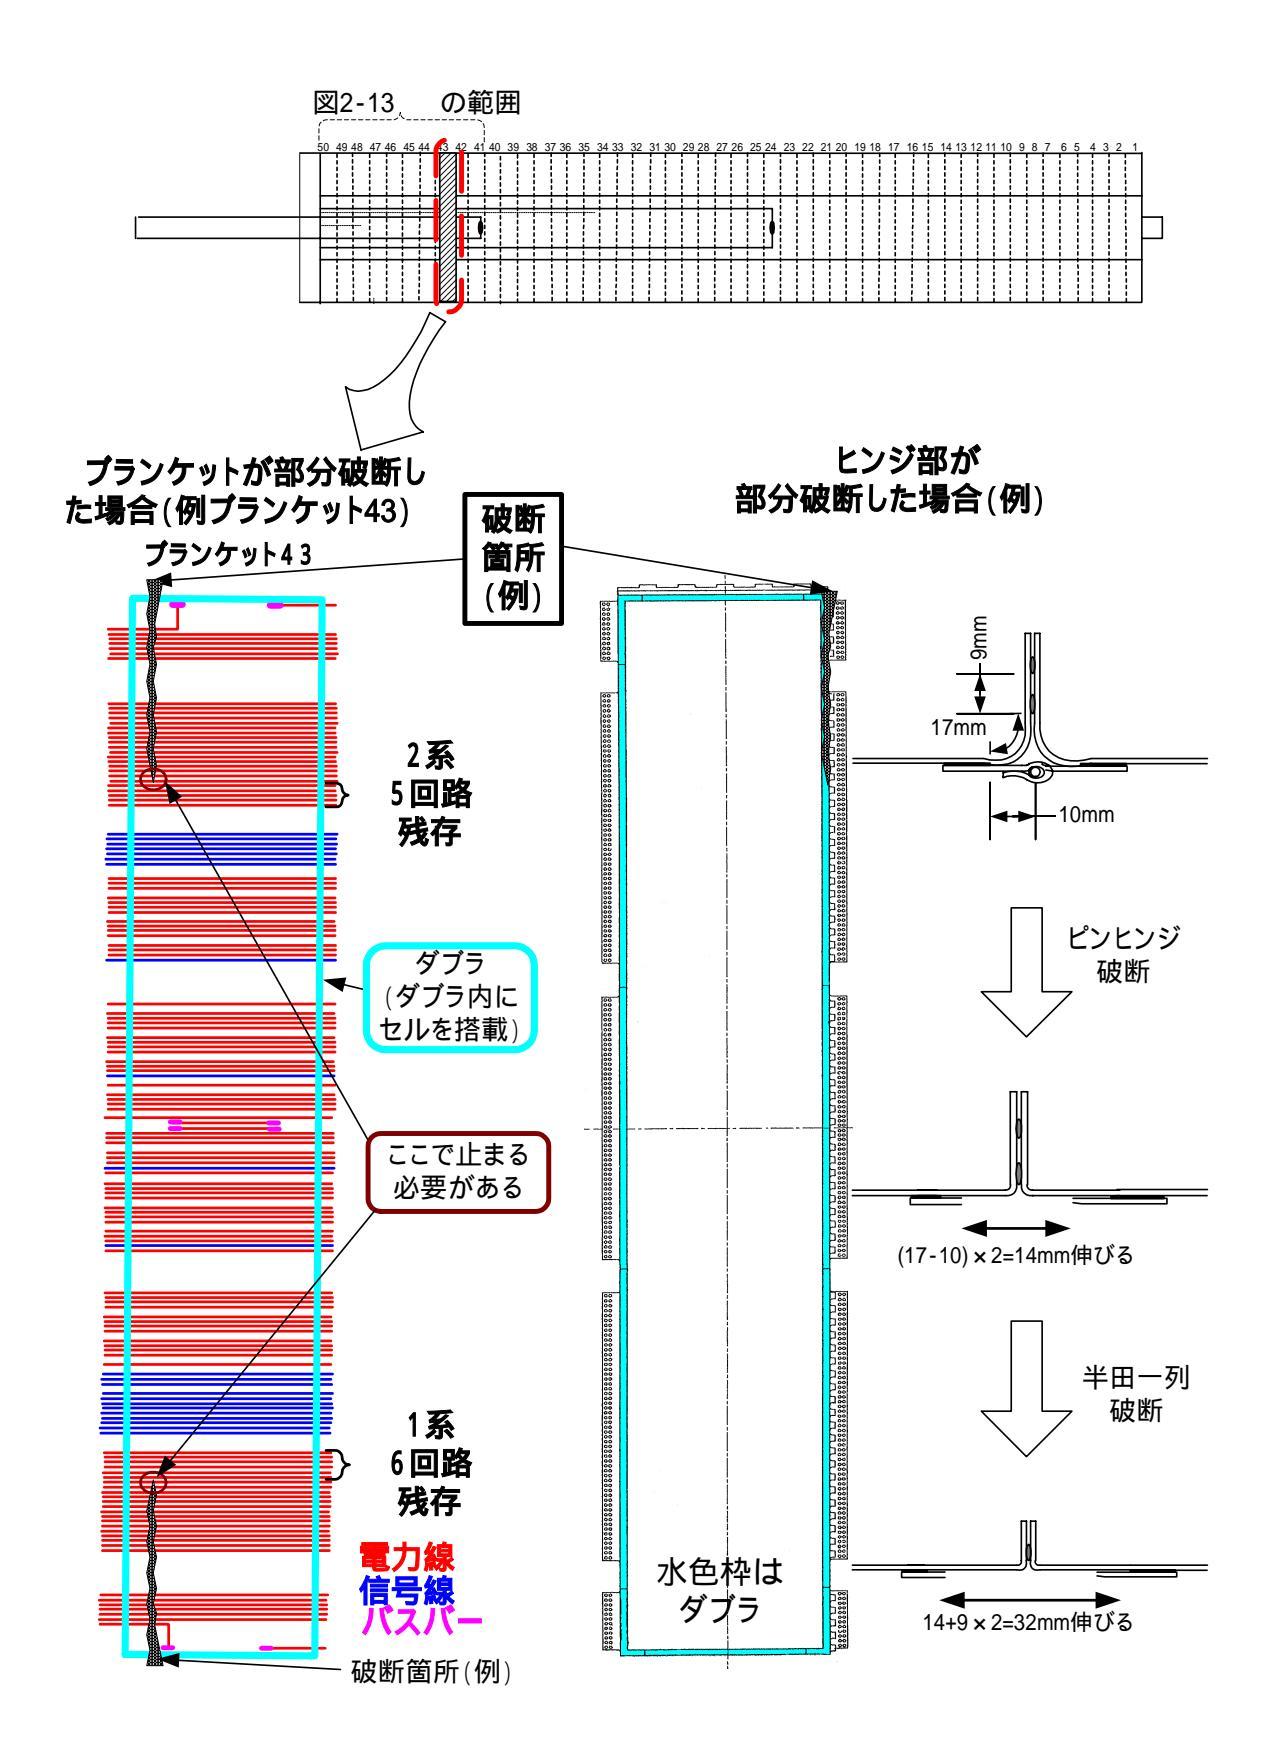
# 図2-17. 部分破断とした場合の破断モード
