調査1-1

「あかつき」の金星周回軌道投入失敗 に係る原因究明と対策について(その3)

宇宙航空研究開発機構 宇宙科学研究所 2011年6月30日

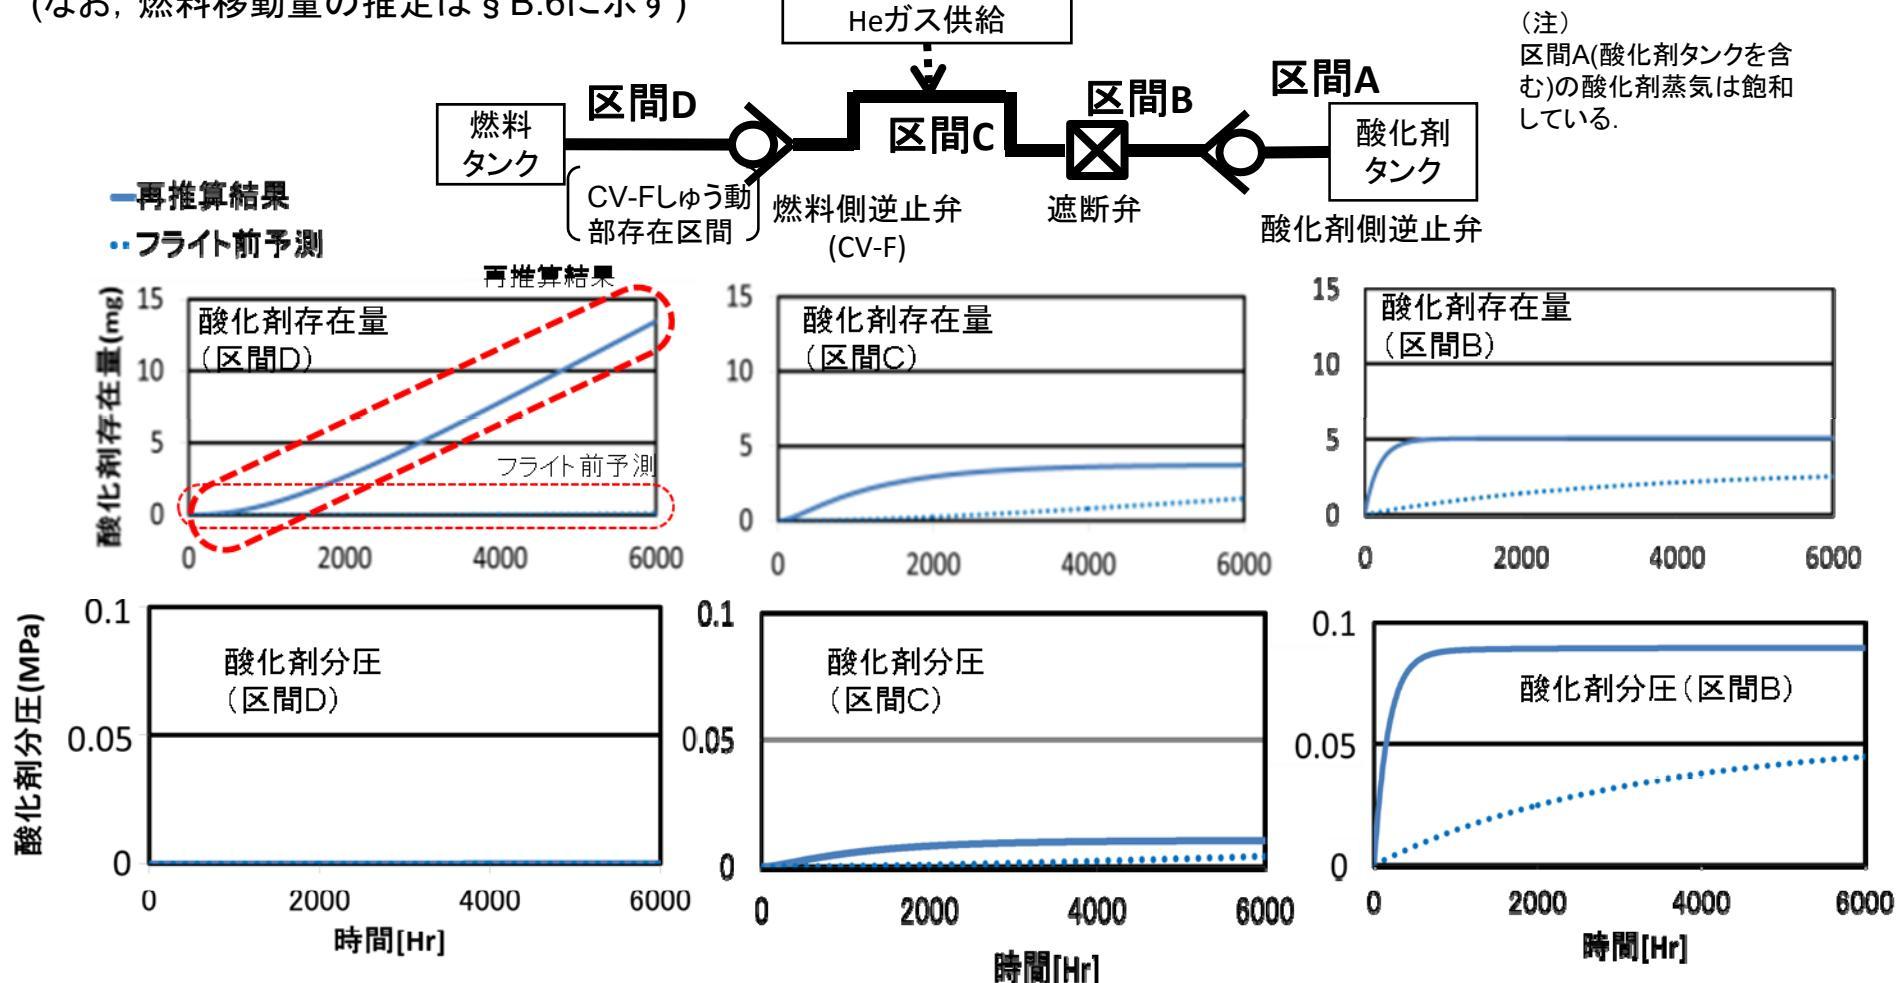
実測した逆止弁・遮断弁の酸化剤移動速度を使って、あかつき推進系のガス供給配管を 移動する推薬蒸気の量を算出した.区間D(燃料側逆止弁下流)に6,000時間(推薬充填 後,VOI-1までの時間)で移動する酸化剤は、フライト前の予想よりも2桁多い値であった.

区間Dには燃料タンクの空所容積も含まれ、その容積は他の区間より3桁大きいことから、 分圧の差が保たれて、燃料側逆止弁での酸化剤移動が継続して起きる、と理解される.

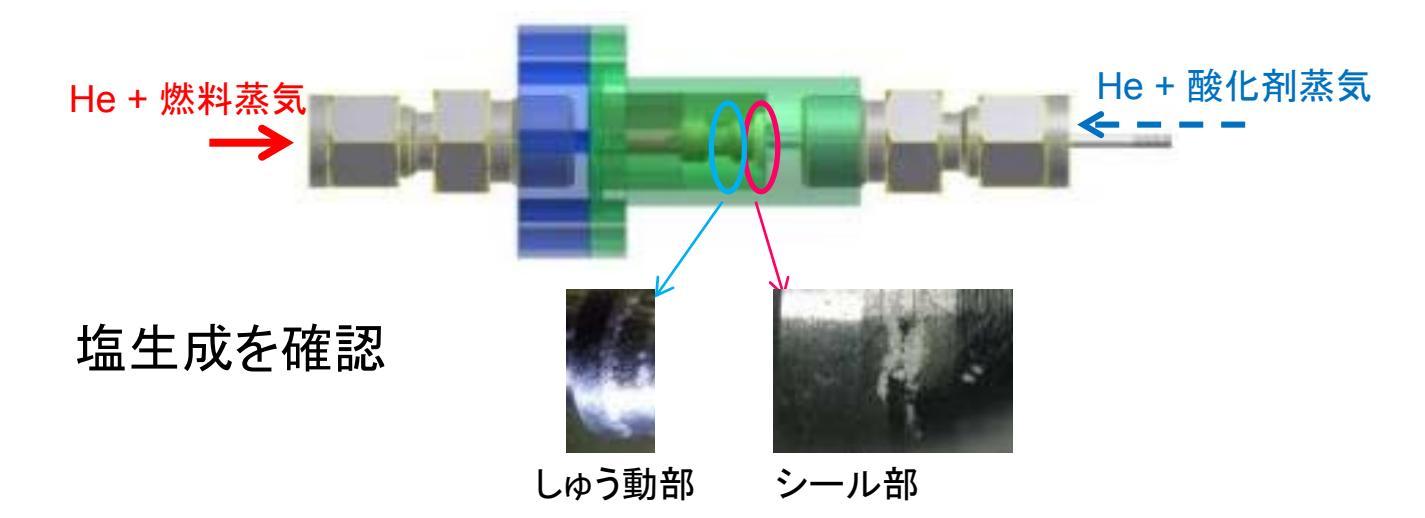
逆止弁内部で酸化剤と燃料の蒸気が混合した場合に、反応生成物として固体の塩の 生成可能性を、実機と類似形状の透明な逆止弁モデルを試作して観察.

シール部付近およびしゅう動部近傍に, 固体の塩生成を確認 なお, 塩の生成は以下の反応による.

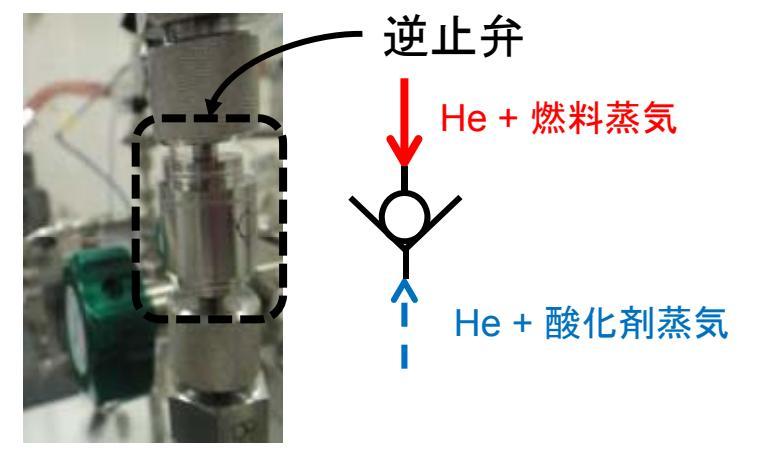
逆止弁閉塞再現試験の様子

軌道上経過時間を模擬(酸化剤移動量を合わせる)した状態で,塩が生成していることを目視 で確認した後,直接弁体を押し込んで弁動作を確認した.

塩生成前に必要な押し込み力(クラッキング圧力に相当)が160gf程度であるのに対して、塩 生成後は10回中3回、その2.5倍までの力を加えても弁は動作せず、閉塞状態が観察された、

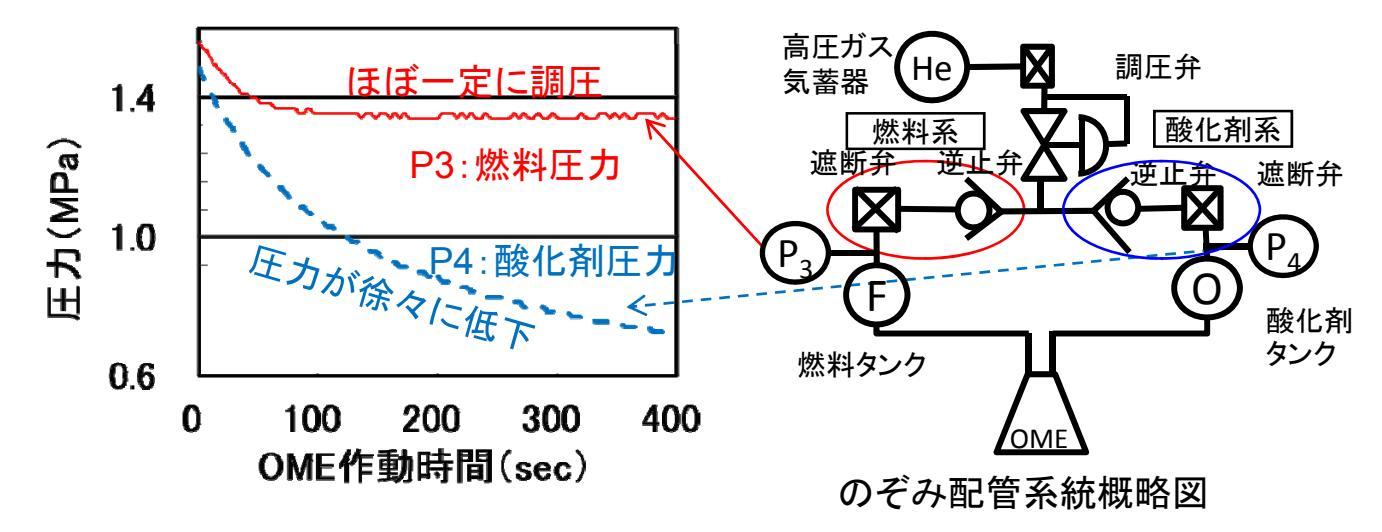
不具合発生時, OME噴射中のP3は保持されたものの, P4は保持できず下降を続けた. そのため, 推力・加速度が想定以上に低下し, 増速不足となった. その原因として, ガス 供給配管の<u>酸化剤側遮断弁</u>で閉塞が起こったと結論した(下図参照).

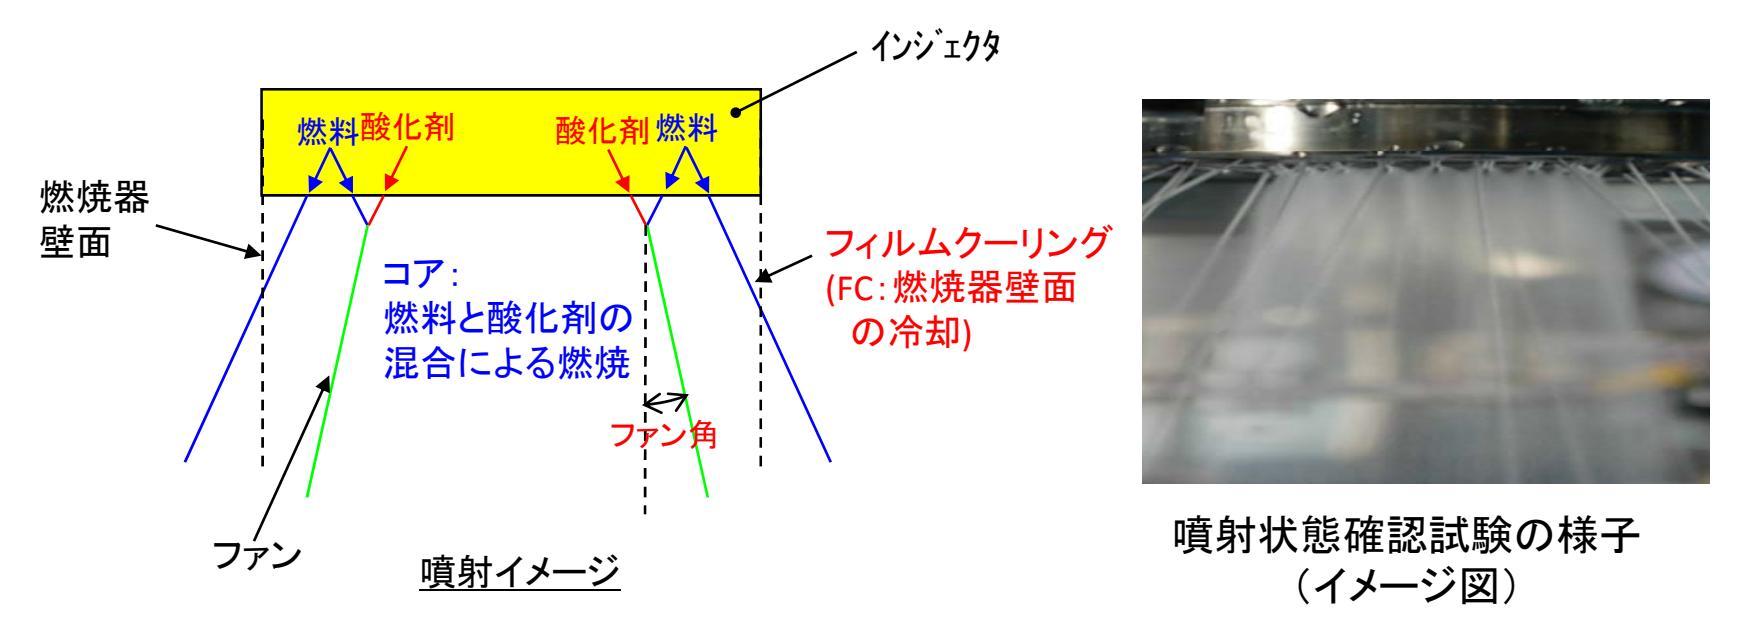
VOI-1の作動点においてもフィルムクーリング噴射方向角, コア推薬(燃料・酸化剤)噴射 方向角, コア推薬が衝突した後のファン角に対して異常は認められずほぼ設計値通りで あった.

以上より以下2項目は原因候補として可能性が低いと判断できる.

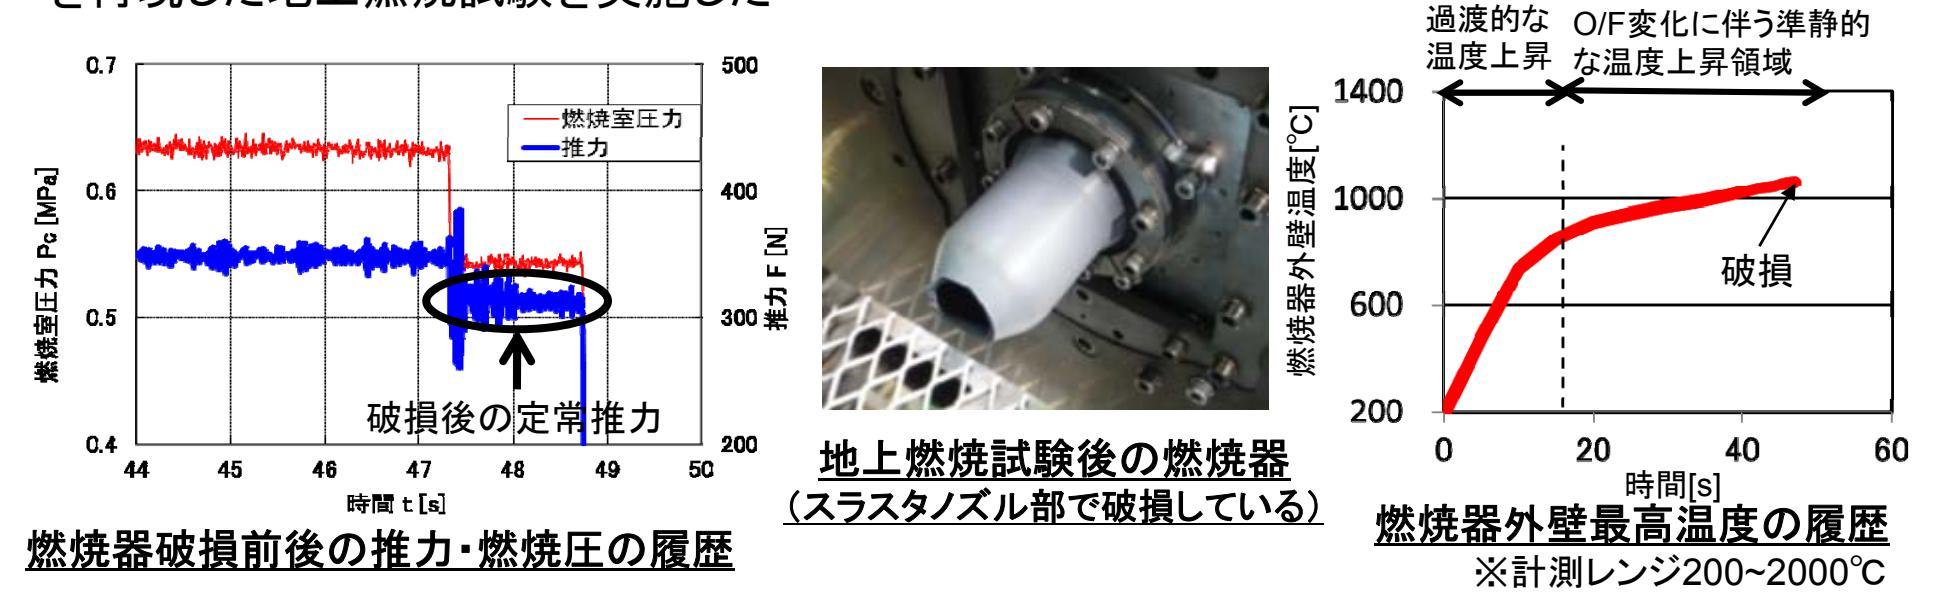
設計条件を逸脱した燃焼条件で燃焼器が破損した

- 燃焼器が破損したときは、着火直後の急激な温度上昇が終わり、燃料供給減少によるO/F 変化に伴い準静的に温度が上昇していく過程であった。
- 燃焼試験後の破面観察で破壊の起点が確認され、起点近傍で明確な材料欠陥は観察されなかった、すなわち、この破損は単純な製造不良では無いと言える(§C.2)

この結果により燃焼条件の逸脱による熱負荷の増大により燃焼器の破損が起こりうることが 示された.

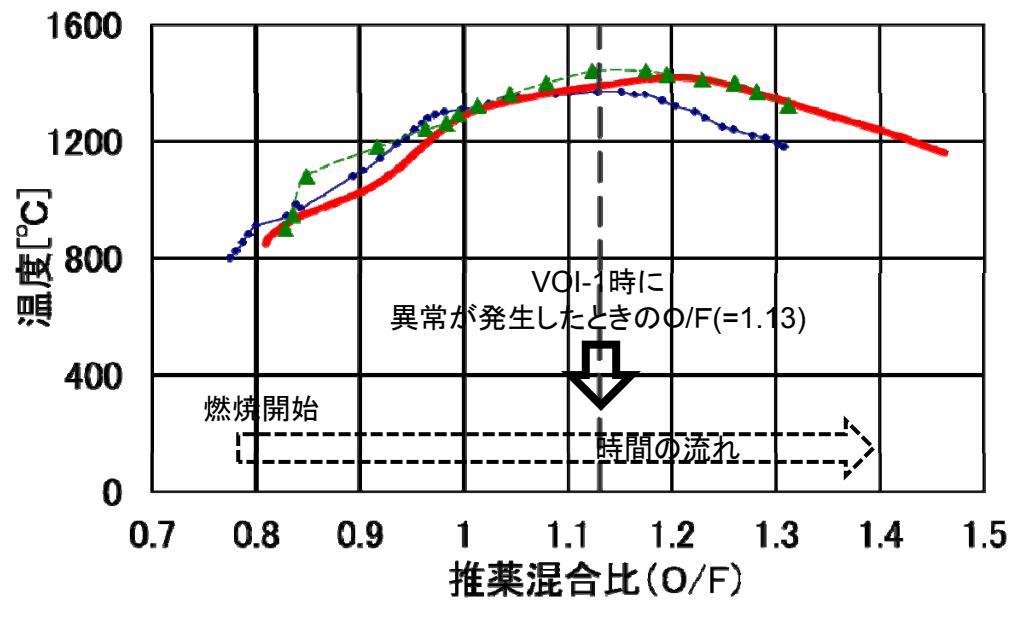
燃焼試験(その2)での燃焼器外壁最高温度の履歴

- 2つの燃焼器で燃焼試験を実施し、その うちの片方でスラスタノズルが破損。
- ・設計範囲をどの程度超えると破損するかについては、燃焼器の個体差による。
- 燃焼試験その1とその2で破損する・しないの差異が生じたのは、この個体差に起因すると推定される。
- なお、フライト品は計画作動範囲でのAT 試験で燃焼器の健全性を確認した後、フ ライトに供した。

試験の結果,軌道上で不具合が発生した条件(O/F=1.13)を超えても,以下のように各候 補事象は再現しなかった

- ・燃焼器の破損はなかった(D-1,2)
- ・燃焼効率の低下は認められずスロート後方での後燃えはなかった(D-3)
- ・燃焼状態(温度分布・燃焼圧)は安定しており、燃焼器内での異常な燃焼は無かった(D-4,5)

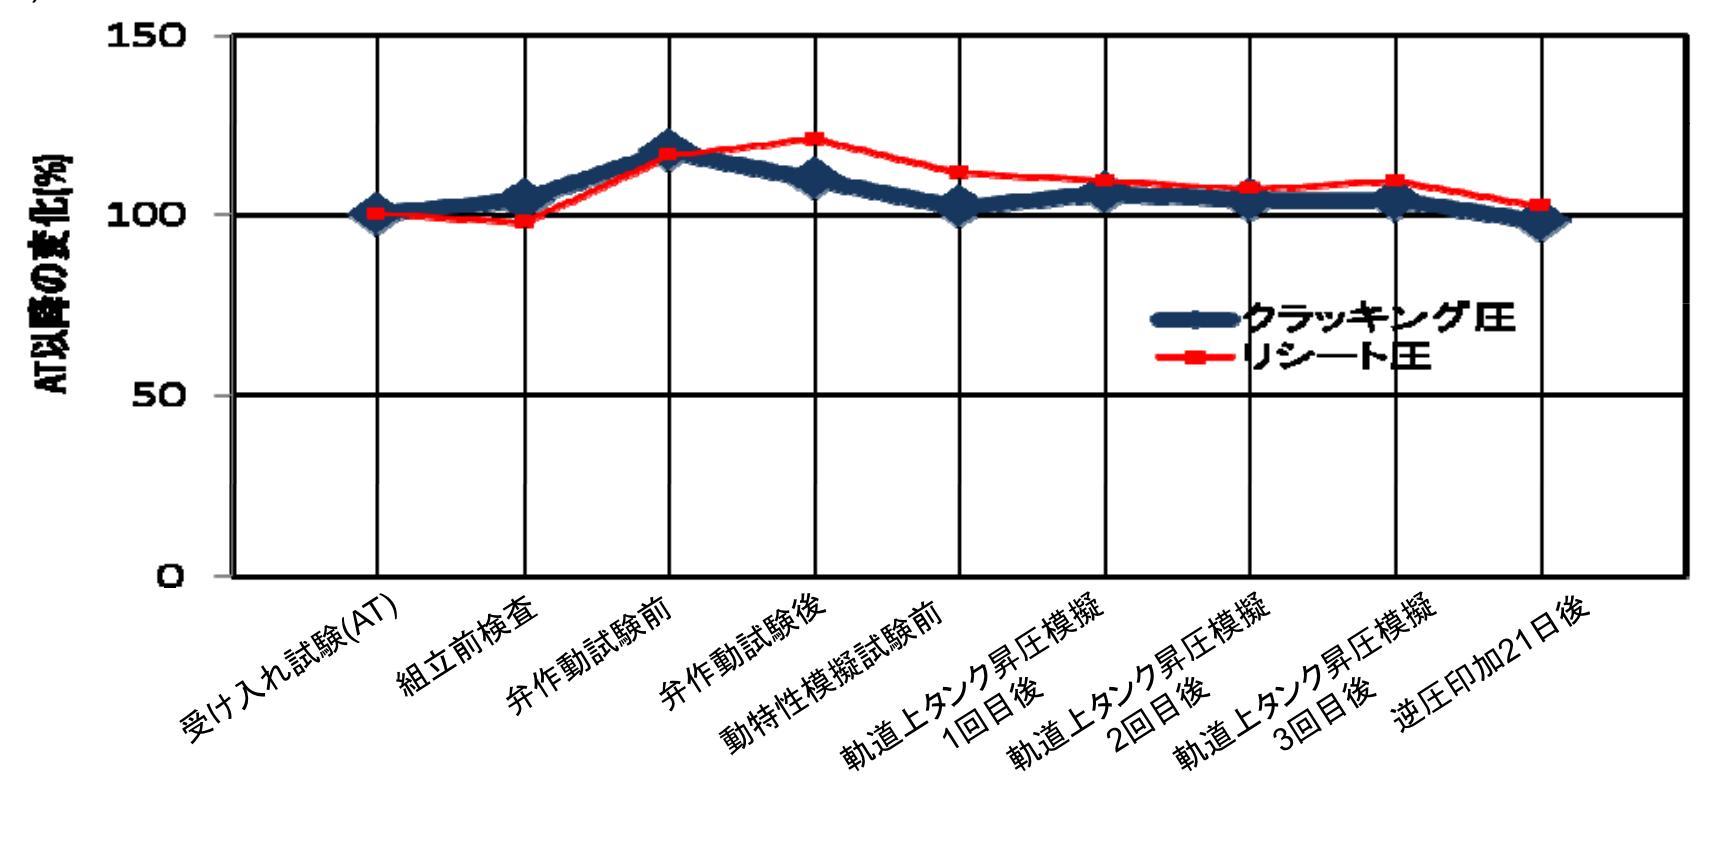
軌道上で35日間続いた逆圧状態を,軌道上データの1.5倍の圧力で21日間で模擬した. 試験前後において,クラッキング圧(逆止弁が閉→開になる圧力),リシート圧(逆止弁が開→閉 になる圧力)は下図の結果となった.(注:逆止弁の動作については,§1.2を参照のこと)

試験結果より、弁体の過挿入(弁体が正規の位置以上に閉側に入り込み、シールを過剰に押し込んだ 状態)は観測されず、上記可能性は閉塞原因とならないと判断した.

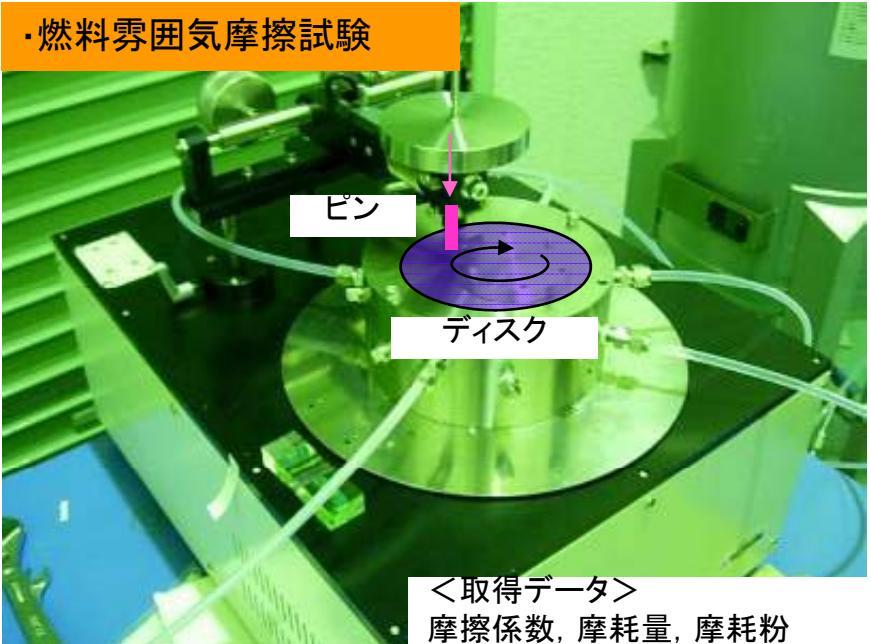
しゅう動試験の結果,金属同士がこすれあって発生する 金属粒子が計測されたものの,燃料もしくはその他との化 合生成物は見られなかった.

推薬環境が摩耗に対して悪影響を与える事象は観察されず,これらの可能性は閉塞原因と ならないと判断した.

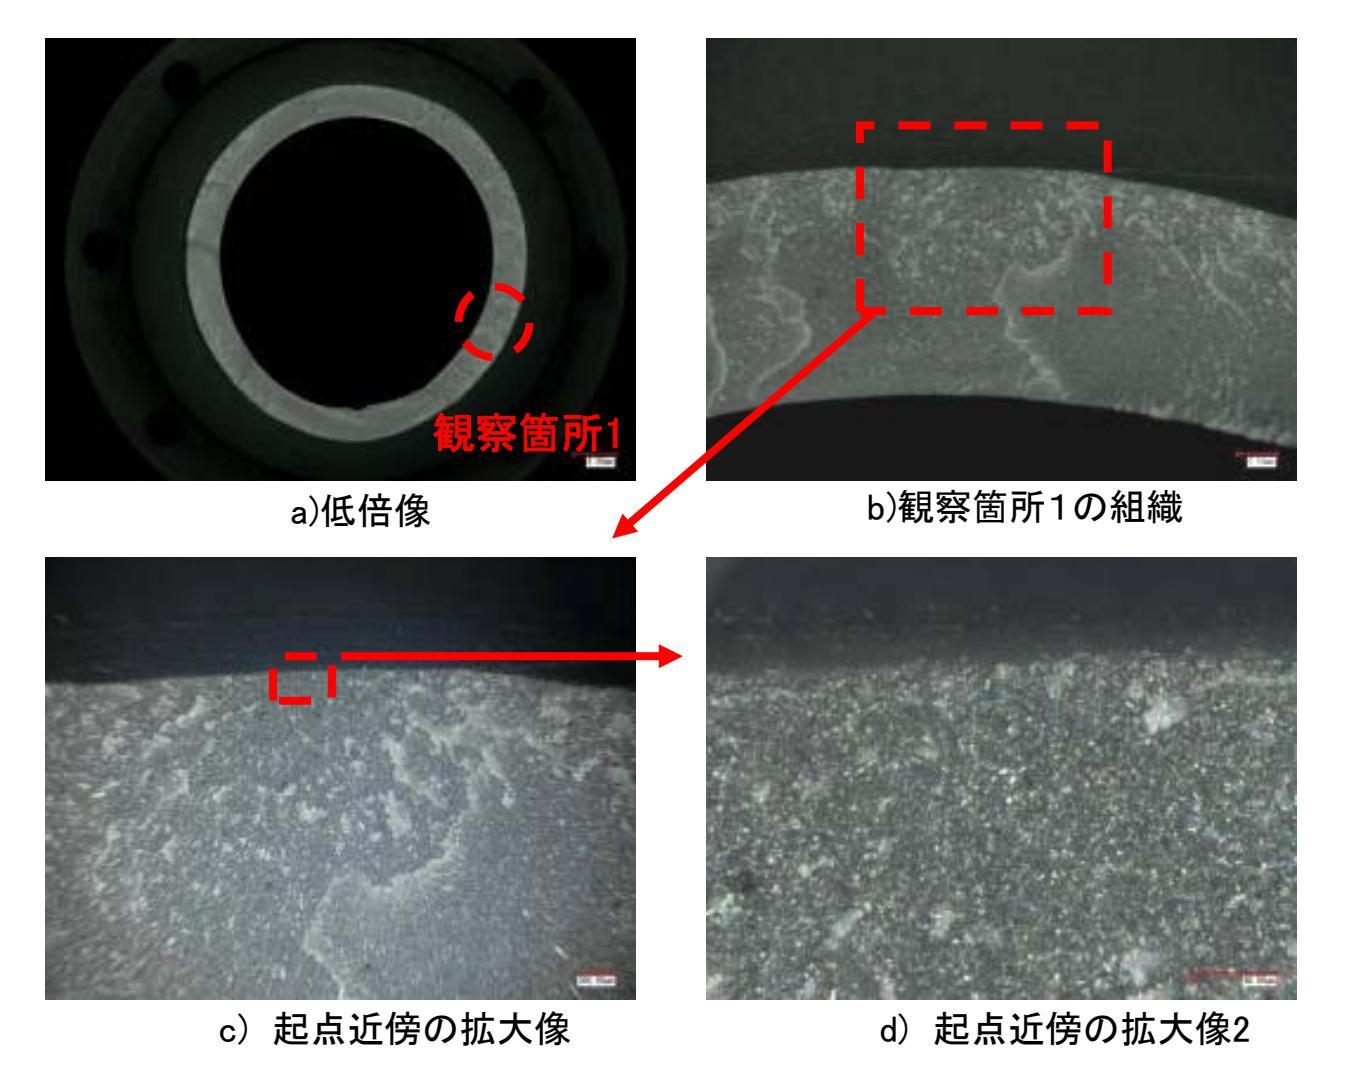
燃焼試験(その1)で破損した燃焼器について,破面観察を行った結果を示す.破面観察を行った結果,破壊の起点が確認され,起点近傍に明確な材料欠陥等は確認されなかった.すなわち, 燃焼試験(その1)での燃焼器破損は,単純な製造不良によるものではないと判断できる.

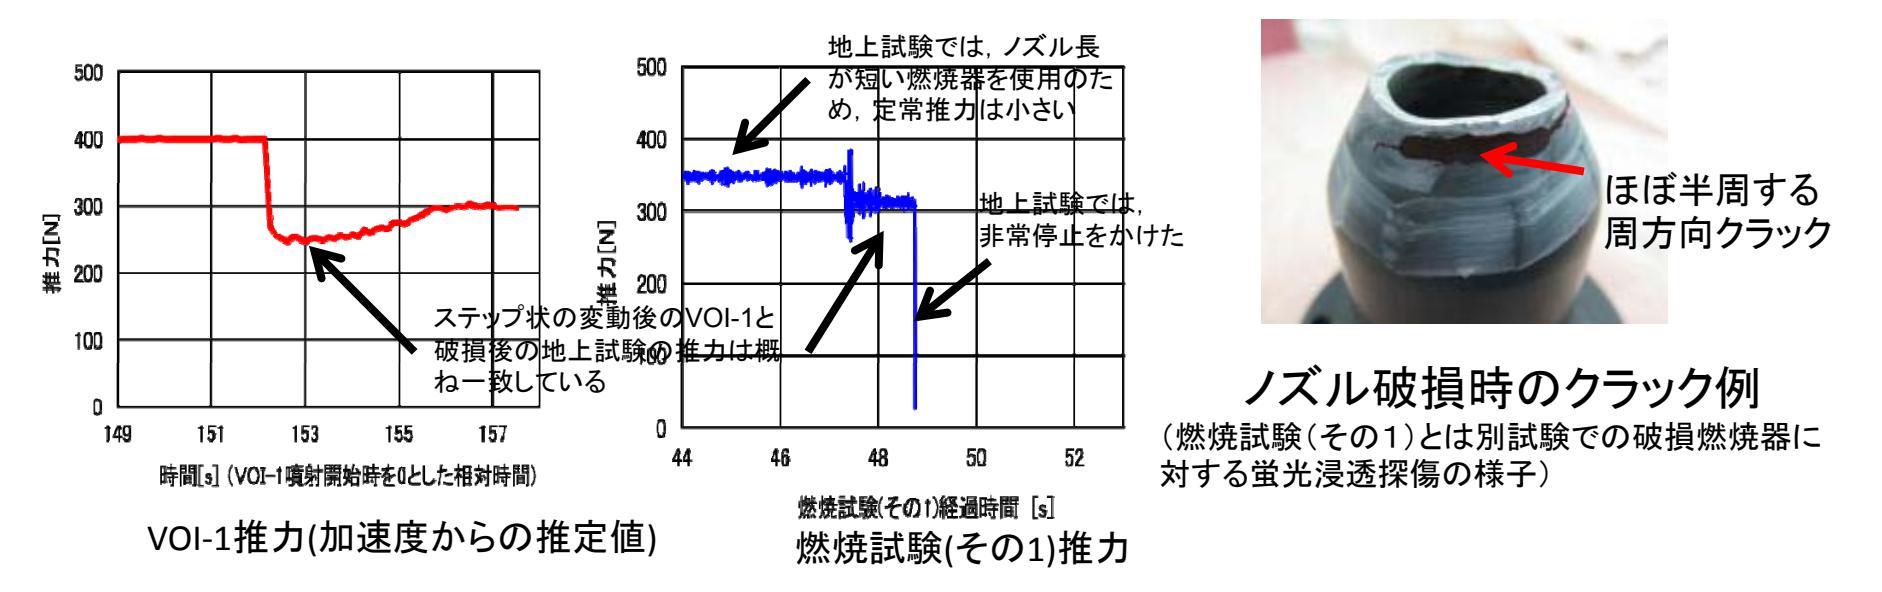
・噴射開始後152sでステップ状の推力低下が観測され,その後,2段階の推力変化が見られた. 燃焼試験(その1)での挙動;

- 燃焼試験(その1)では, 破損時にVOI-1で観測されたようなステップ状の推力低下が見られた.
- 他の破損事例では、周方向クラックが確認された例があり、このような破損形態で燃焼を継続すればさらに破損が進行してVOI-1で観測されたような推力の変化が起こり得ることを示唆している。

VOI-1の噴射開始後152s以降の推力の振る舞いは、燃焼器破損によって説明しうる.

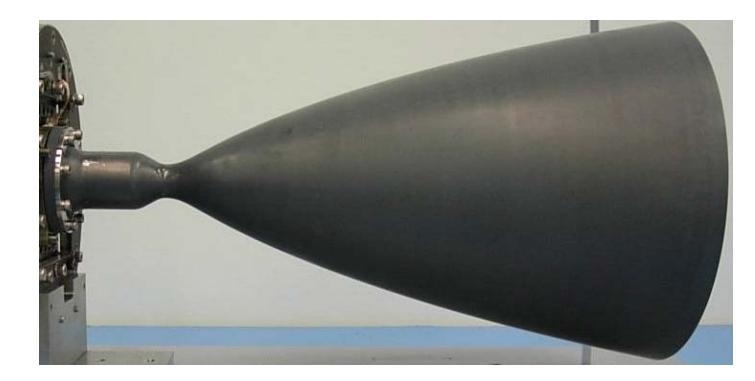
破損燃焼器の横方向推力の推定(CFD結果例)

フライトに供した燃焼器とスラスタノズル部で破損した燃焼器の写真,および破損前後での推進特性の比較を示す.横方向推力については,破損した燃焼器形状データをもとにCFDで推算を行った.第2回調査部会で報告した,VOI-1の異常発生時に計測されたX軸周りの角加速度テレメトリーデータから推定した横推力(§C.3)と,概ね一致する結果となった.

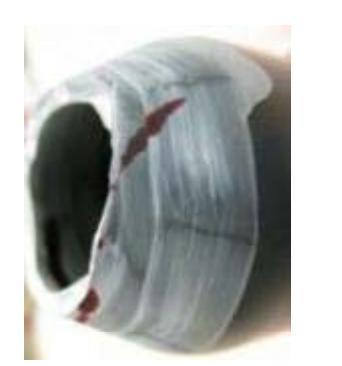
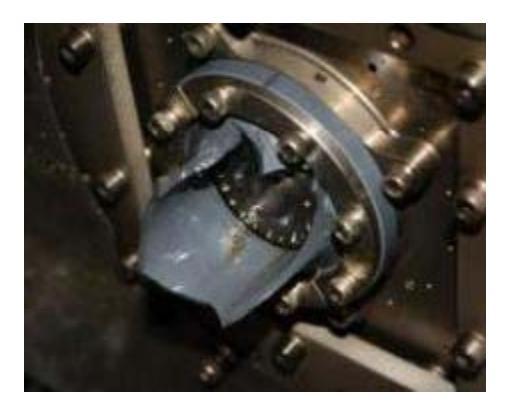
再着火後に破損が進行した燃焼器

着火直後にスラスタが全 損するケースが発生

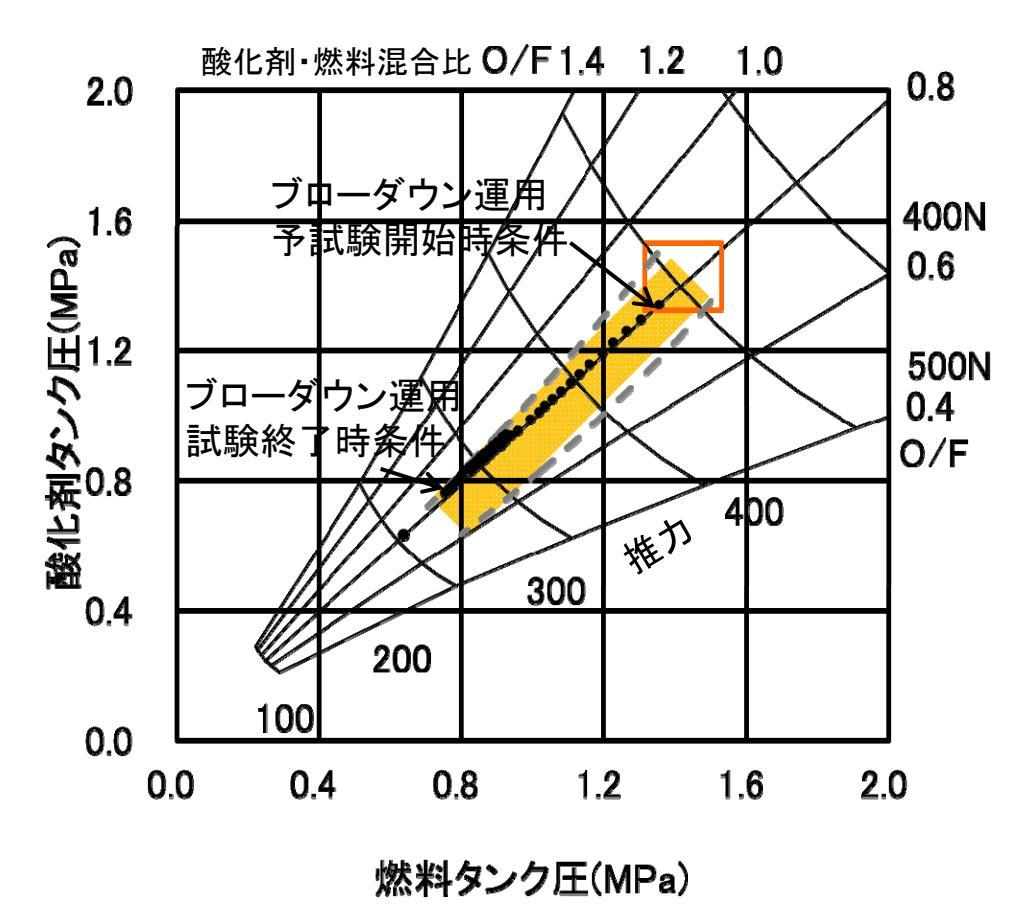
マヌーバ模擬試験その1では燃焼器に変化は見られず、燃焼は正常に行われた

これまでの計画作動範囲外での運 用になるため,実施可否について 継続検討中
