H- A固体ロケットブースタ(SRB-A) 開発経緯

平成15年12月9日
宇宙航空研究開発機構

H- A固体ロケットブースタ(SRB-A)の開発経緯

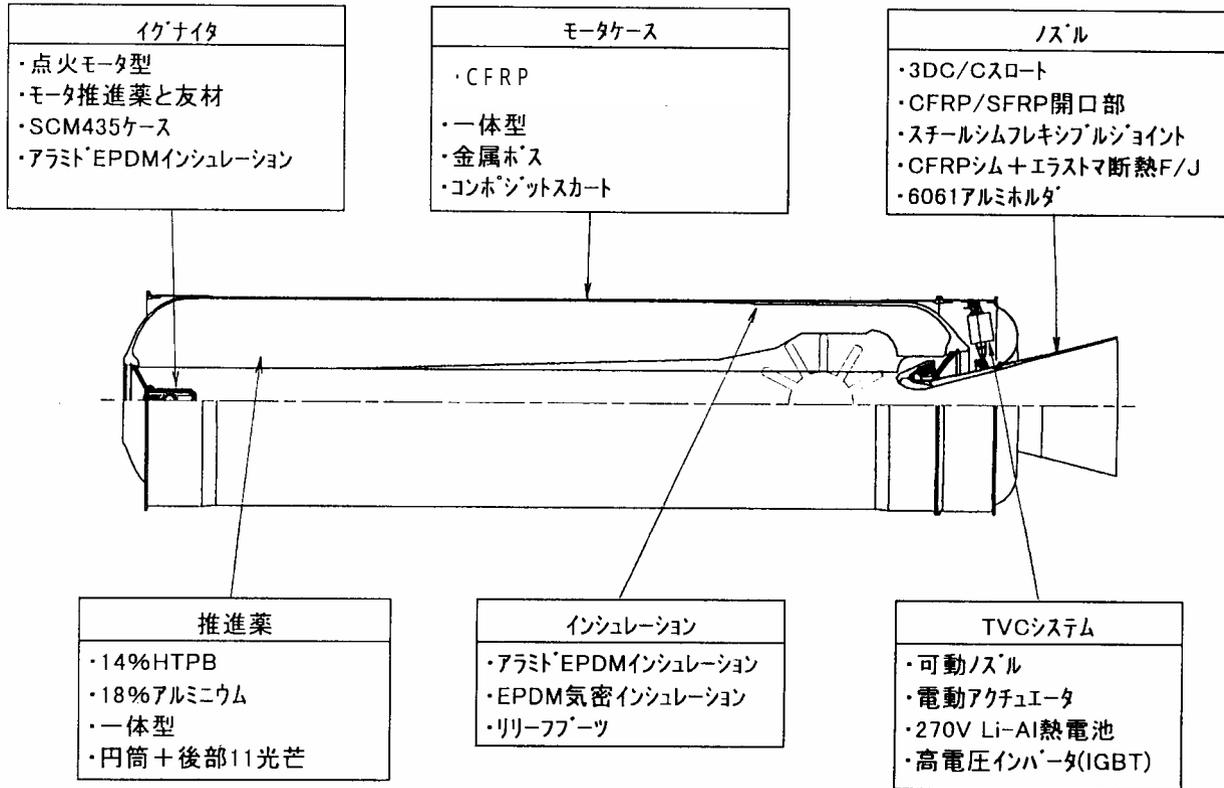
H- Aロケット固体ロケットブースタ (SRB-A) 全体概要図

SRB-AとSRBの特性比較

SRB-A	SRB
全長(m)	15.2	23.4
代表径(m)	2.5	1.8
全備質量(ton)	76.4	70.4
モータ質量(ton) *	71.1	68.8
推進薬質量(ton)	65.0	59.2
ブースタ質量比	0.85	0.84
モータ質量比	0.91	0.86
作動時間(s)	100	94
真空中比推力(s)	280	273
平均真空中推力(kN)	1780	1690
最大予測作動圧力(MPa)	11.8	5.59

* 後部アダプタ及びTVCシステム含む

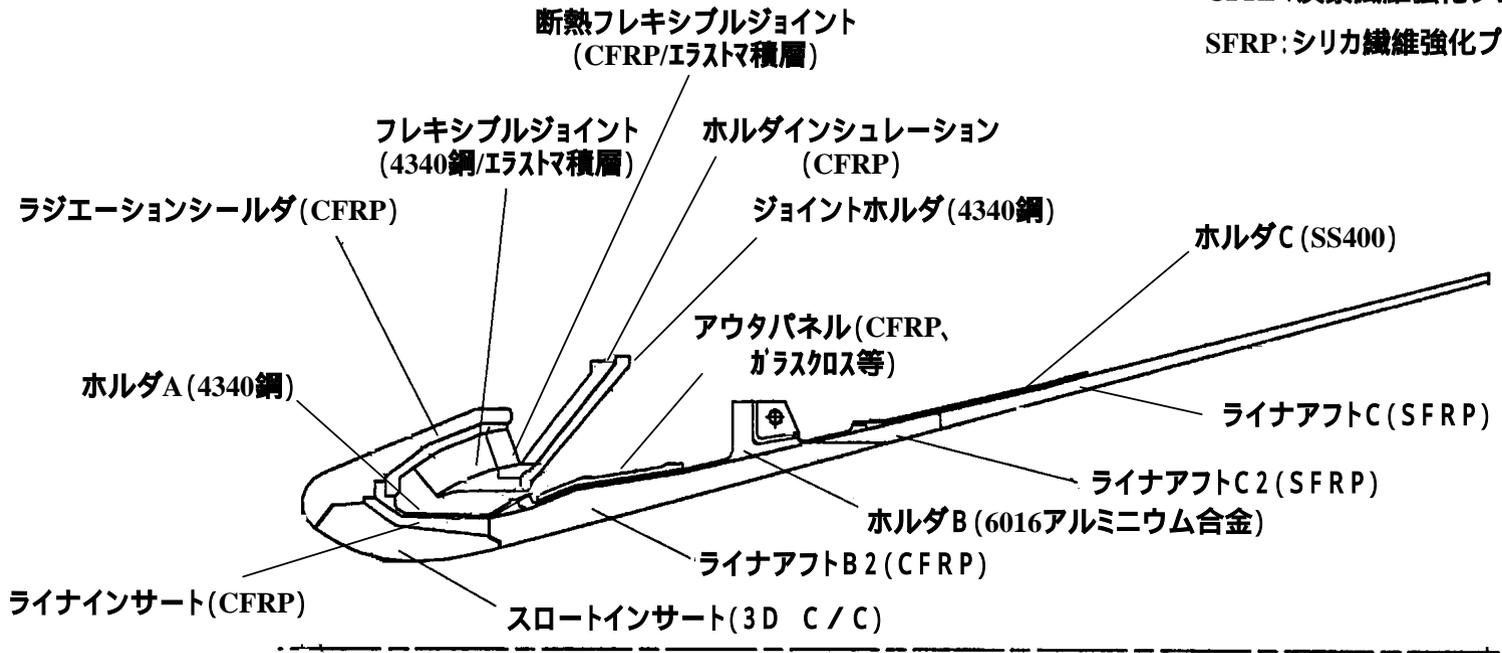
SRB-Aモータの概要

3D C/C: 3次元カーボン・カーボン複合材

CFRP: 炭素繊維強化プラスチック

SFRP: シリカ繊維強化プラスチック

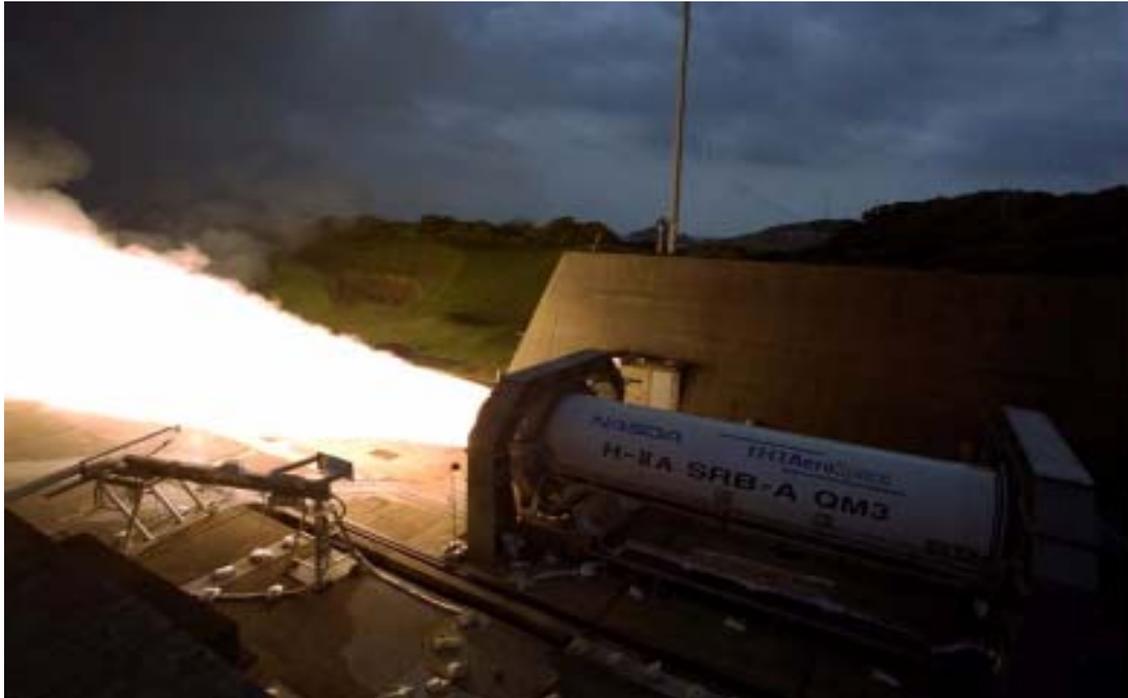
地上燃焼試験の状況(QM3)

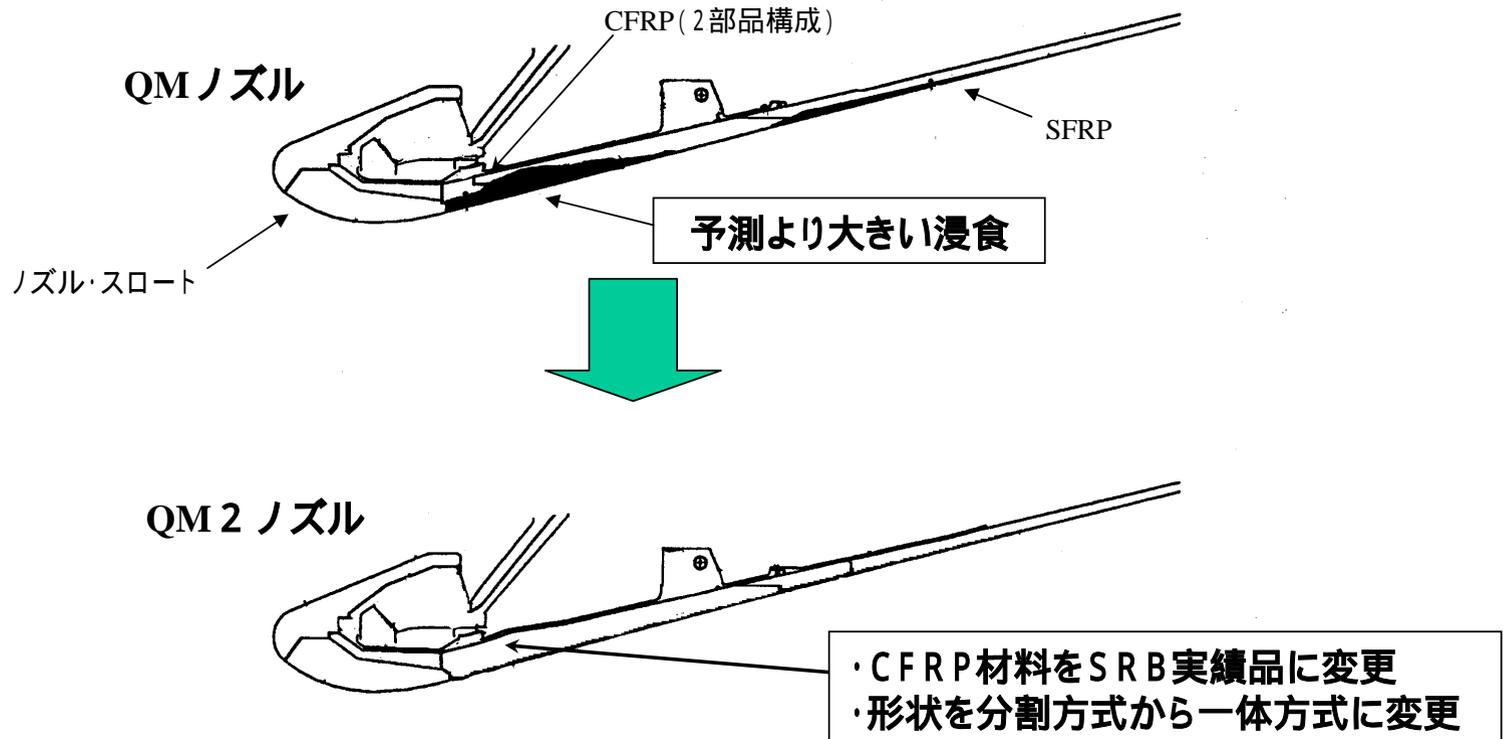
QM過大エロージョンとその対策

- ・ EM (1998/7) : 推進特性等設計妥当性確認、インシュレーション・ノズルFRP耐熱データ等取得
- ・ PM (1999/3) : 実機モータ(インシュレーション薄肉化)による推進特性・TVC系機能等妥当性確認
- ・ QM (1999/8) : 実機モータの再現性確認、推進特性のバラツキ・推力アンバランス確認
ノズル開口部に過大エロージョン発生

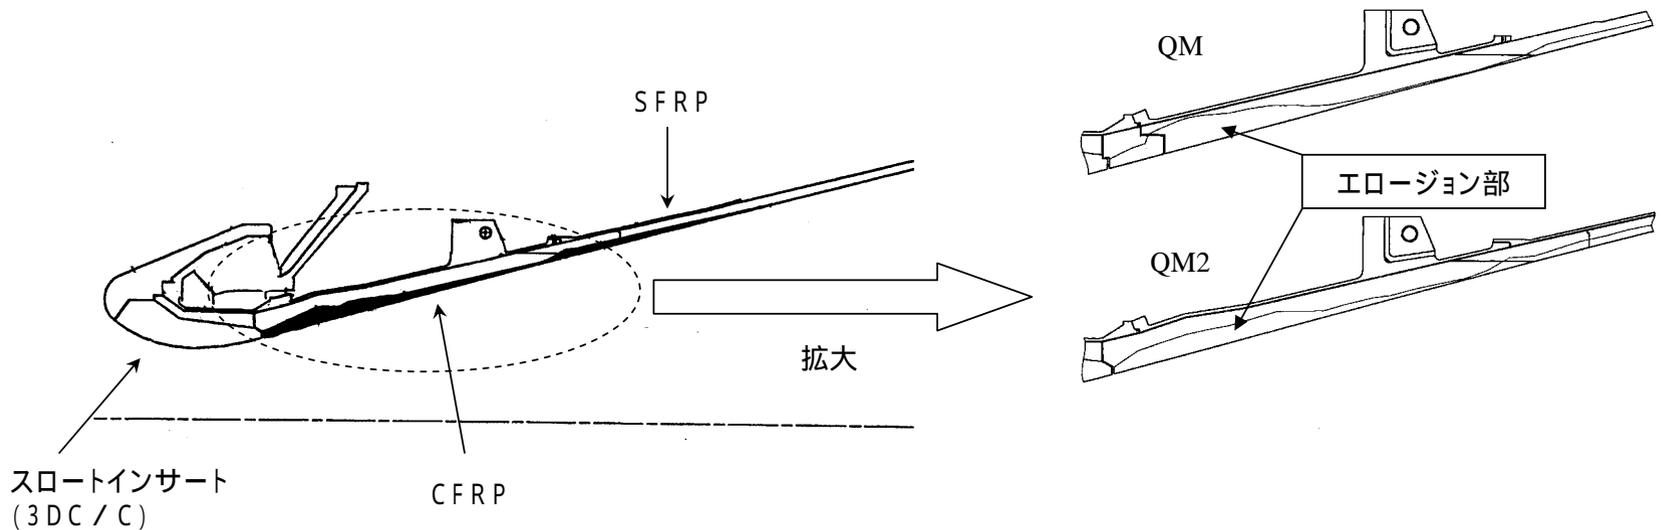
QM2 燃焼試験後開口部エロージョン状況

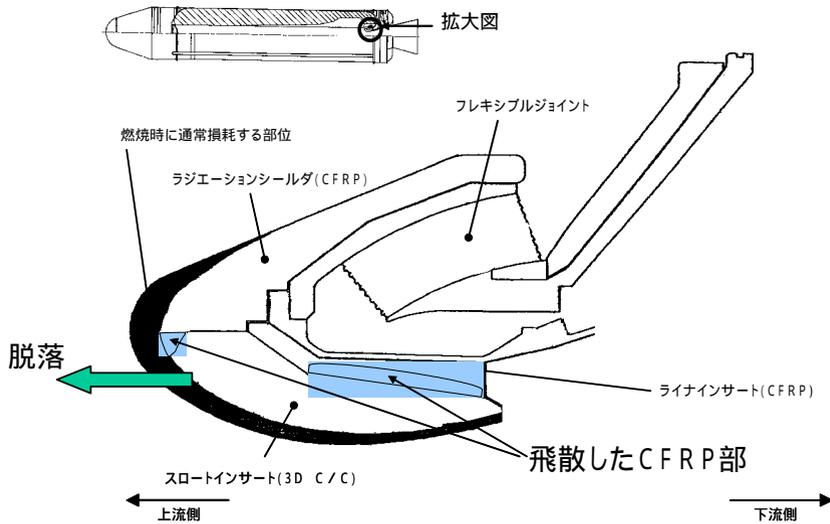
QM2スロートインサート脱落状況とその対策

QM2ノズルスロートの状況

- ・ Q M 2 (2000/6) : 過大エロージョン対策の妥当性、推進特性等
再現性確認
燃焼末期にスロートインサート脱落
- ・ Q M 3 (2000/10) : スロート脱落対策の妥当性、機能・性能の
最終確認
ノズル開口部に局所エロージョン発生

スロートインサートの脱落(QM2不具合)の対策として、燃焼中のスロートインサート周りの状態を解明し、確実な脱落防止対策を施すこと。

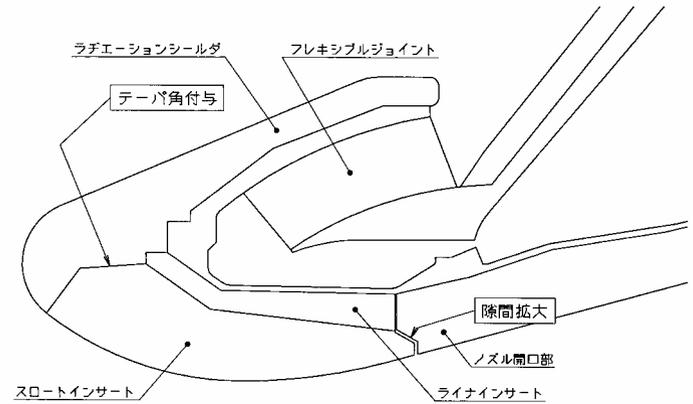
ノズルスロート脱落対策

- QM3地上燃焼試験により、スロートインサート脱落対策の妥当性を確認。
- 試験機1号機以降スロートインサート背面の歪データを評価し、良好に保持されていることを確認。

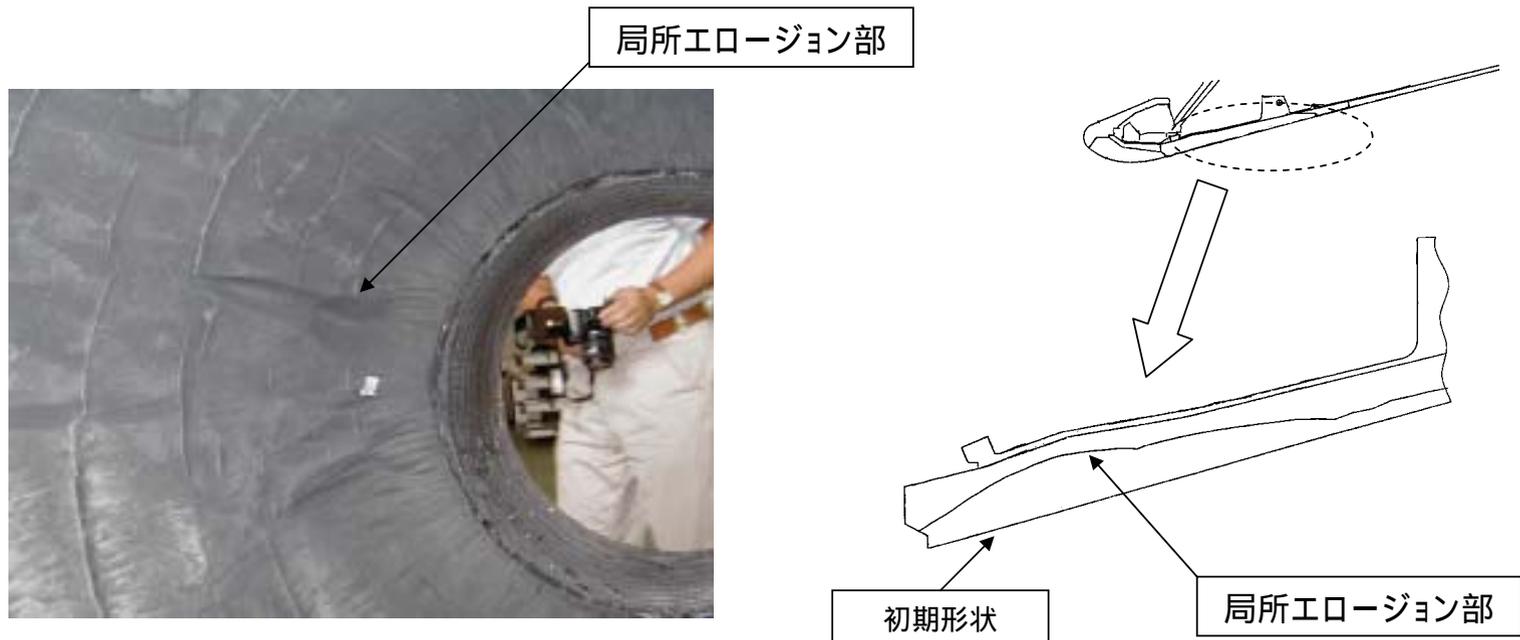
QM3局所エロージョンの状況

QM3 燃焼試験後ノズル開口部

ノズル開口部のCFRP板厚を4mm～10mm増加させるとともに、局所浸食がノズル外周に達した場合でも周辺機器を保護できるように、ノズル外周をCFRPで補強した。浸食が外壁に達する確率を計算し、アルミニウム製ノズルホルダ外壁に浸食が達する確率は0.3%未満(H-A1機あたり)、補強CFRPパネル外壁に達する確率は0.02%未満(同)であることを確認した。

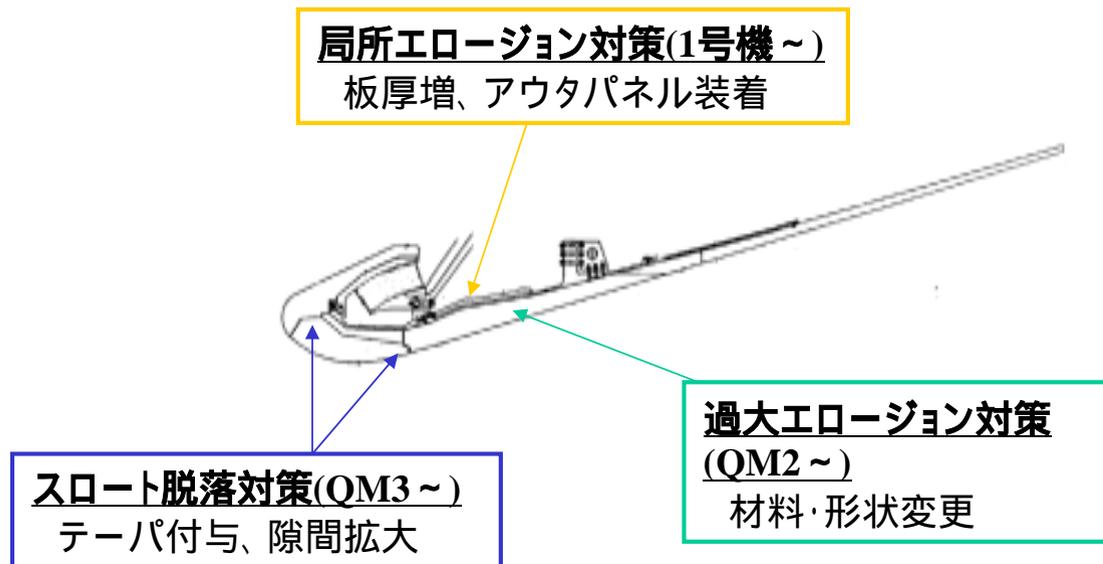
ノズル不具合に対する是正対策(まとめ)

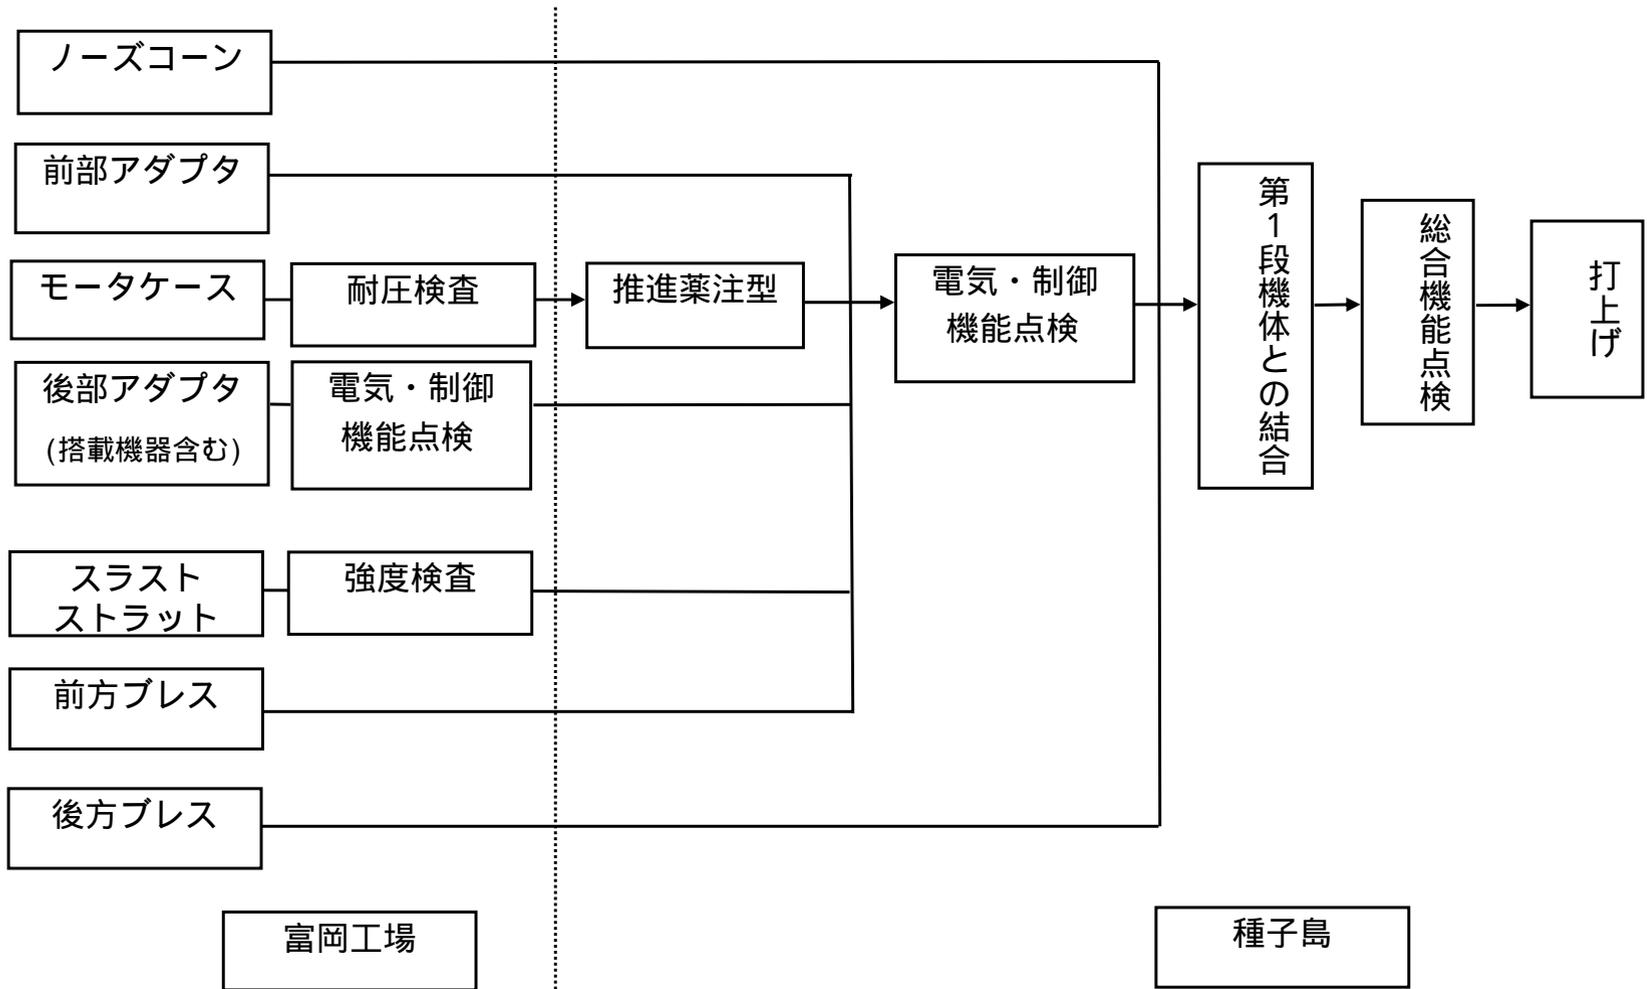
SRB - A製造の流れ
