環境観測技術衛星(ADEOS-II)「みどり II」の運用異常の原因究明に係る試験の実施状況について(その2)

平成 16 年 1 月 9 日
独立行政法人
宇宙航空研究開発機構

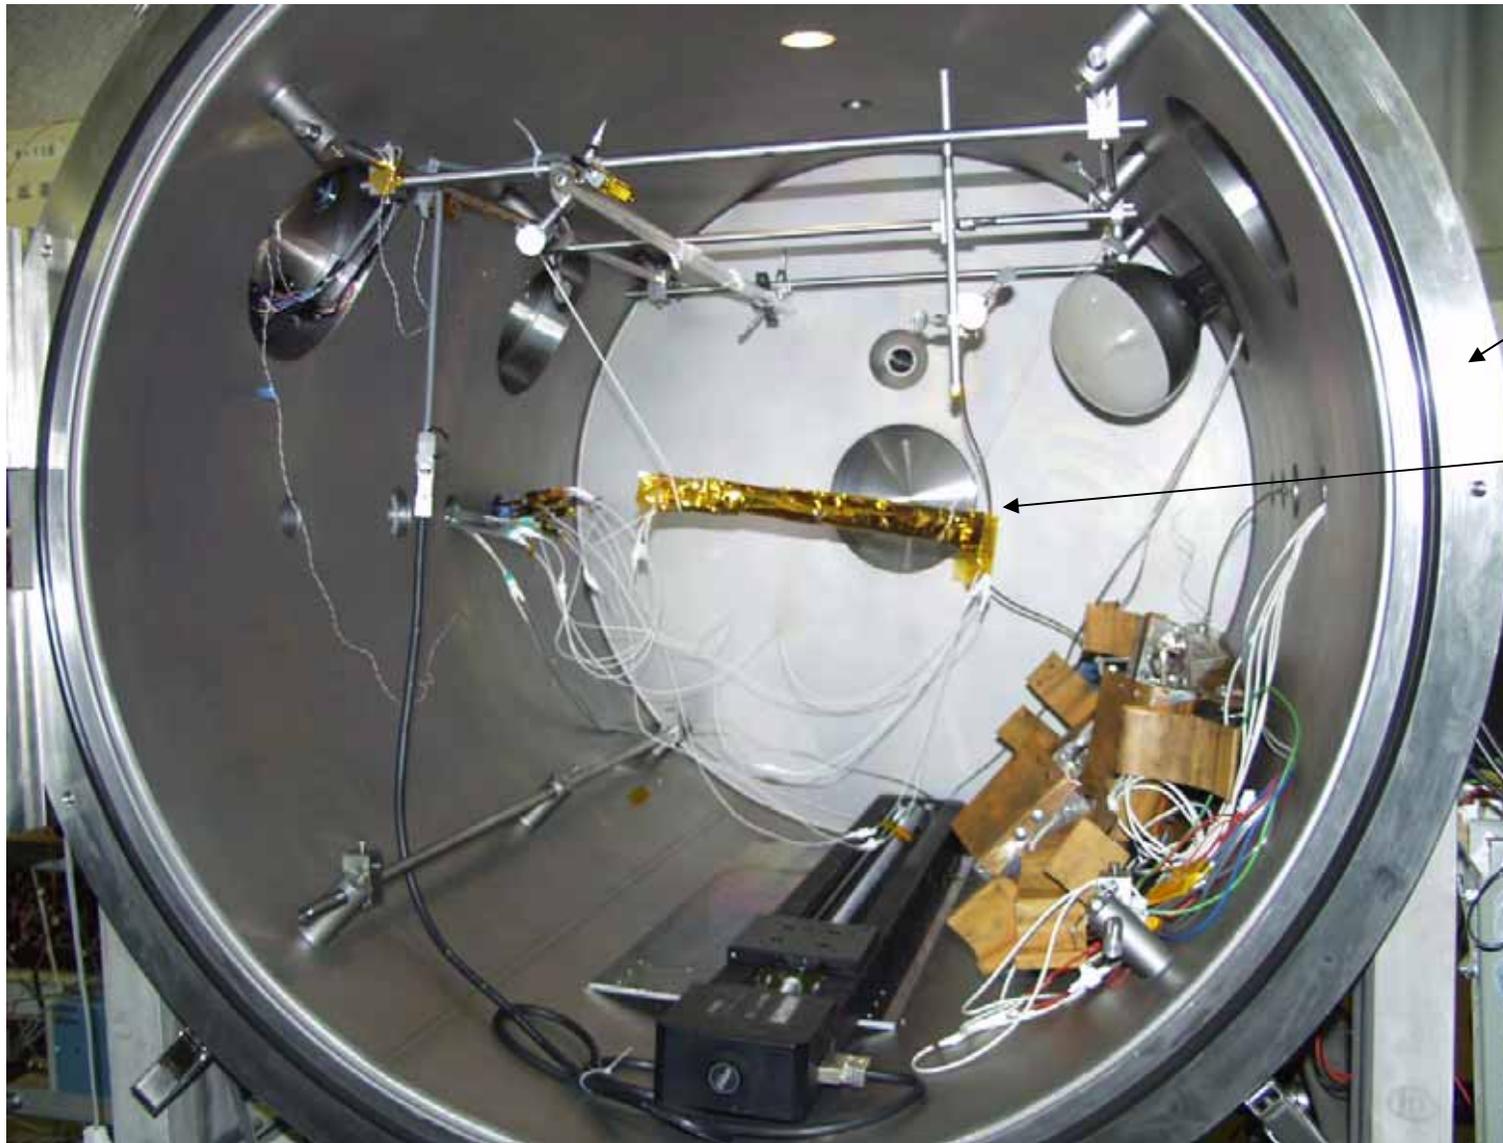
図 2.1-1 真空チャンバ内の供試体

真空チャンバ
(1m × 1.2m)

供試体
(MLI 長さ 38cm)

九州工業大学の試験設備を使用して、2つのコンフィギュレーションの試験を実施した。真空チャンバ内にセッティングした供試体の写真を図2.1-1に示す。

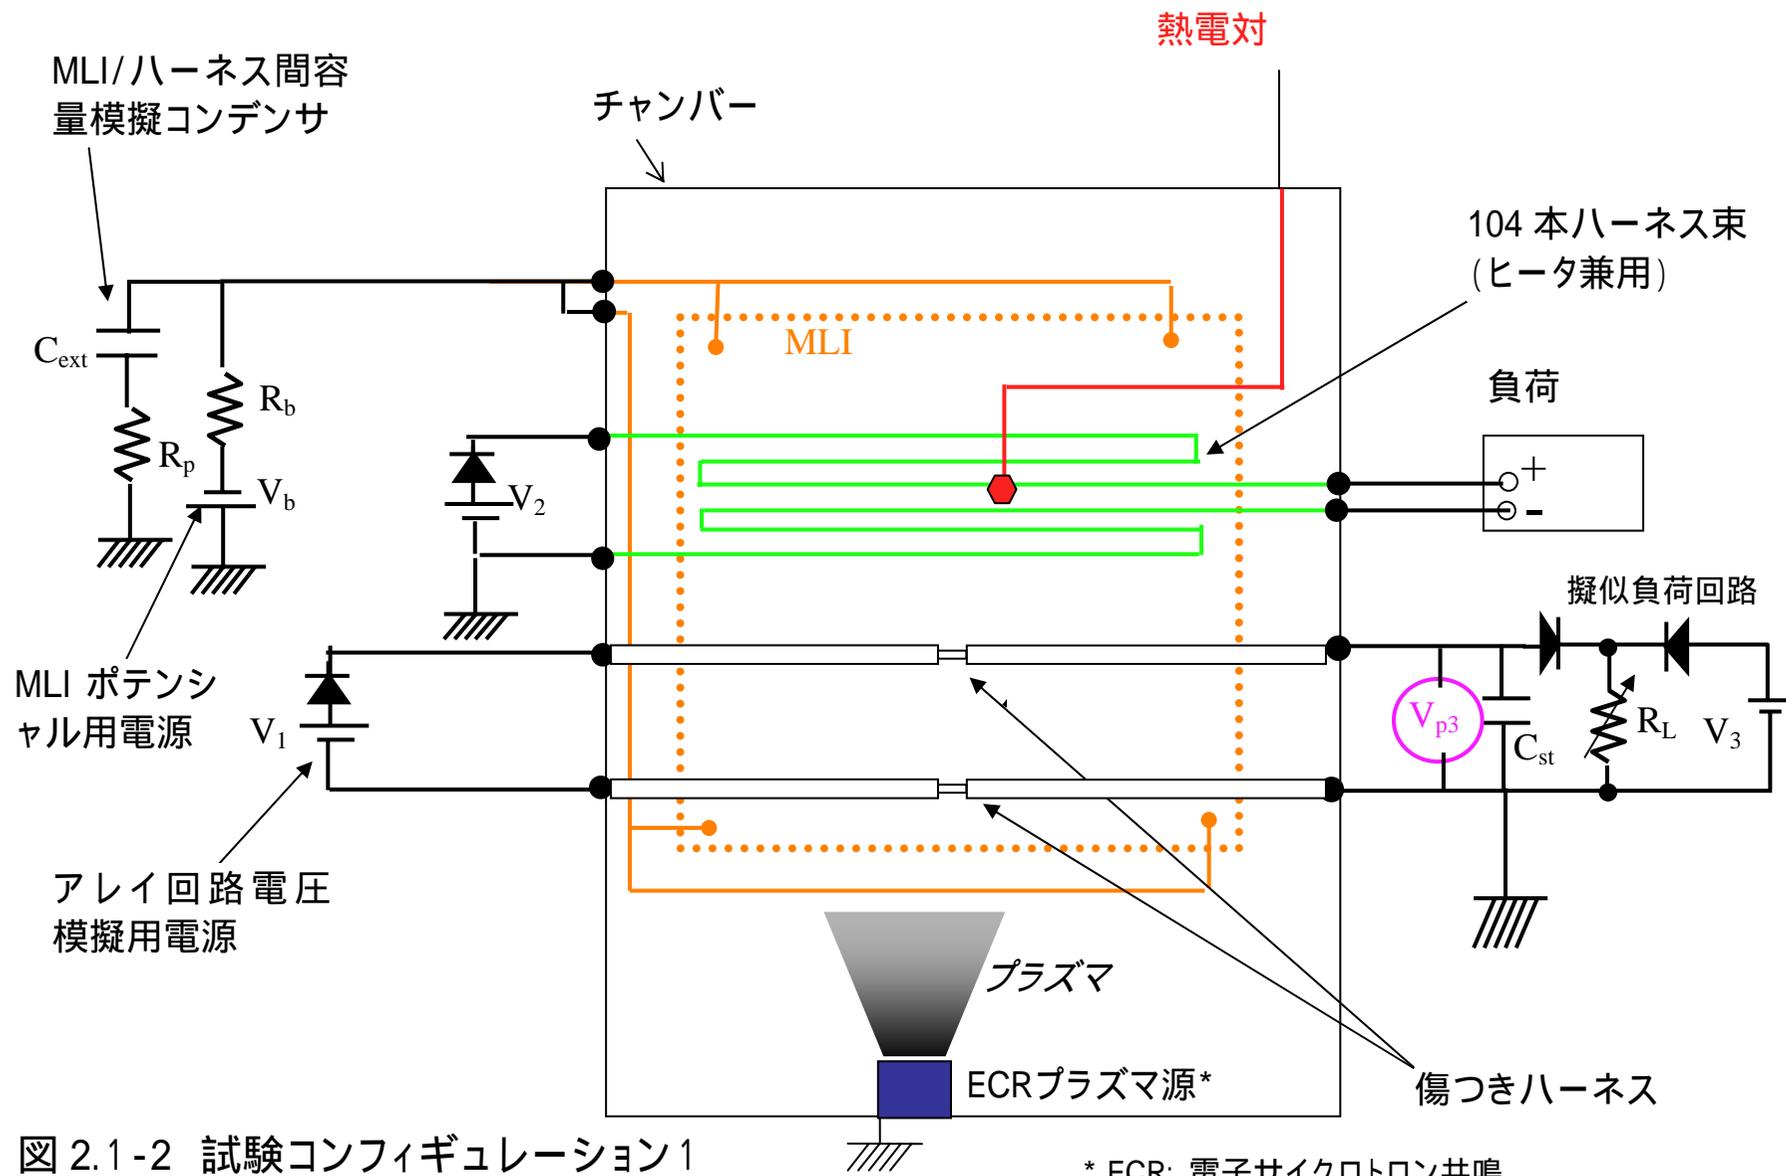
図 2.1-2 試験コンフィギュレーション1

前回の筑波宇宙センターでの試験結果を受け、被覆に傷をつけたハーネス2本(HOT/RTNの一組)に、突入電流防止機能を有するアレイ回路電圧模擬用電源(V1)と、衛星負荷模擬回路(Cst、RL、V3)を接続した。

また、傷つきハーネスに隣接して、104本のハーネス束を配置した。ハーネス束はヒータを兼ね、接続した負荷を変化させることにより温度を制御することができる。

MLIには、ポテンシャル電位を印加する電源(Vb)と、MLIとハーネスの間の容量を模擬するコンデンサ(Cext)を接続した。

プラズマ環境下において、MLIポテンシャル電位を徐々に下げて行き、ハーネスとMLIの間の放電発生及びそれをトリガとするハーネス間の放電発生をモニタした。

a) コンフィギュレーション 1 (図 2.1-2)

傷つきハーネス間で 100 μ s ~ 2ms 程度の単発の放電が観測されただけで、

持続放電には至らなかった。ハーネス温度を約 100 まで上昇させたが、状況は変わらなかった。(次の試験を考慮し MLI の変質を避けるため、温度は 100 までとした。)

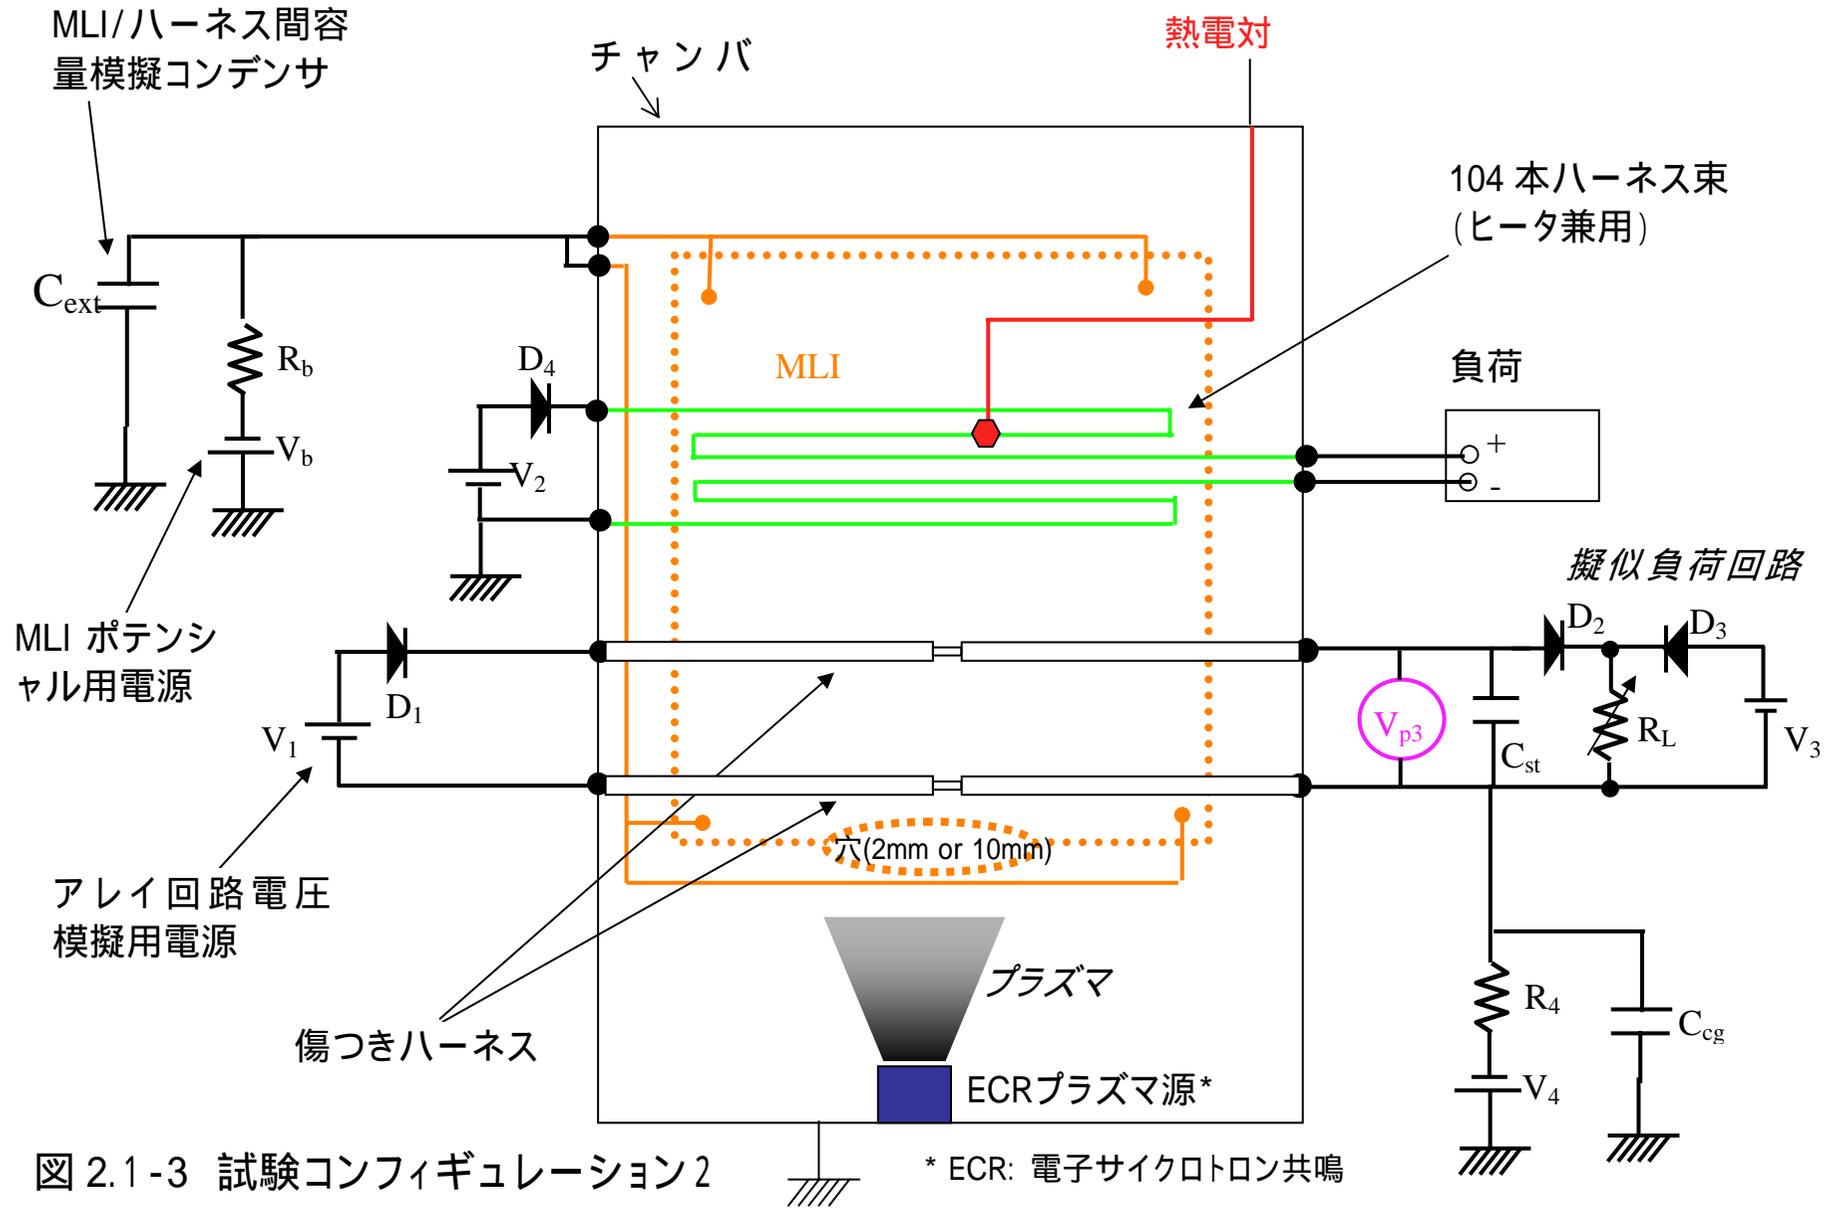
コンフィギュレーション1を発展させ、MLIに何らかの要因で穴が開いていたことを想定し、この穴からプラズマがハーネス周辺に導入されている状態を模擬した。

MLIの穴を通じたハーネスと衛星構体表面との電氣的結合を考慮した模擬回路(R4、V4、Ccg)を追加した他はコンフィギュレーション1と同じである。

b)コンフィギュレーション2(図2.1-3)

コンフィギュレーション1と同様、単発の放電は観測されたものの、持続放電には至らなかった。

また、ハーネス温度を 250 まで上昇させた結果、ハーネス間の放電の回数が若干増加したものの持続はしなかったが、さらに傷の形状等をパラメータとして持続放電との関係を確認する必要がある。

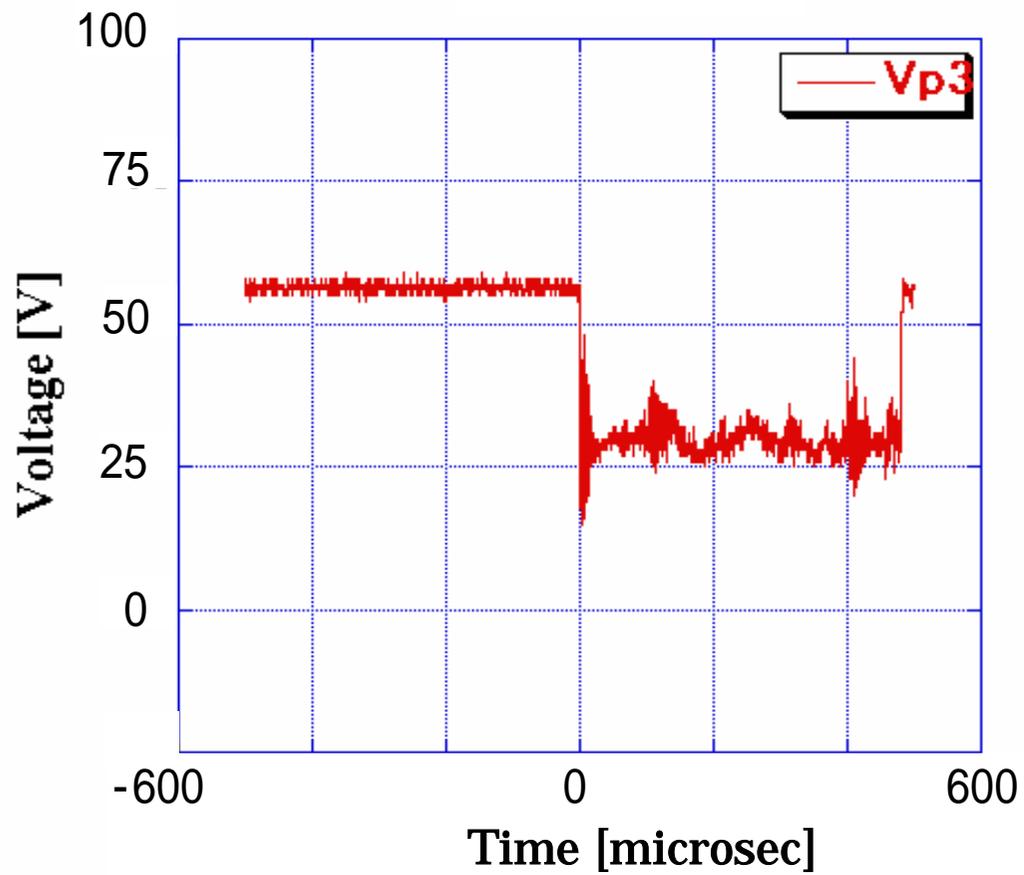
図 2.1-4 放電発生時のハーネス間電圧波形

取得した電圧値の一例を図2.1-4に示す。傷つきハーネス間の電圧がおよそ 500 μ s の間、約 60V から約 30V に低下している。このことは、ハーネス間で放電が発生したが、完全な短絡はしていなかったことを示す。

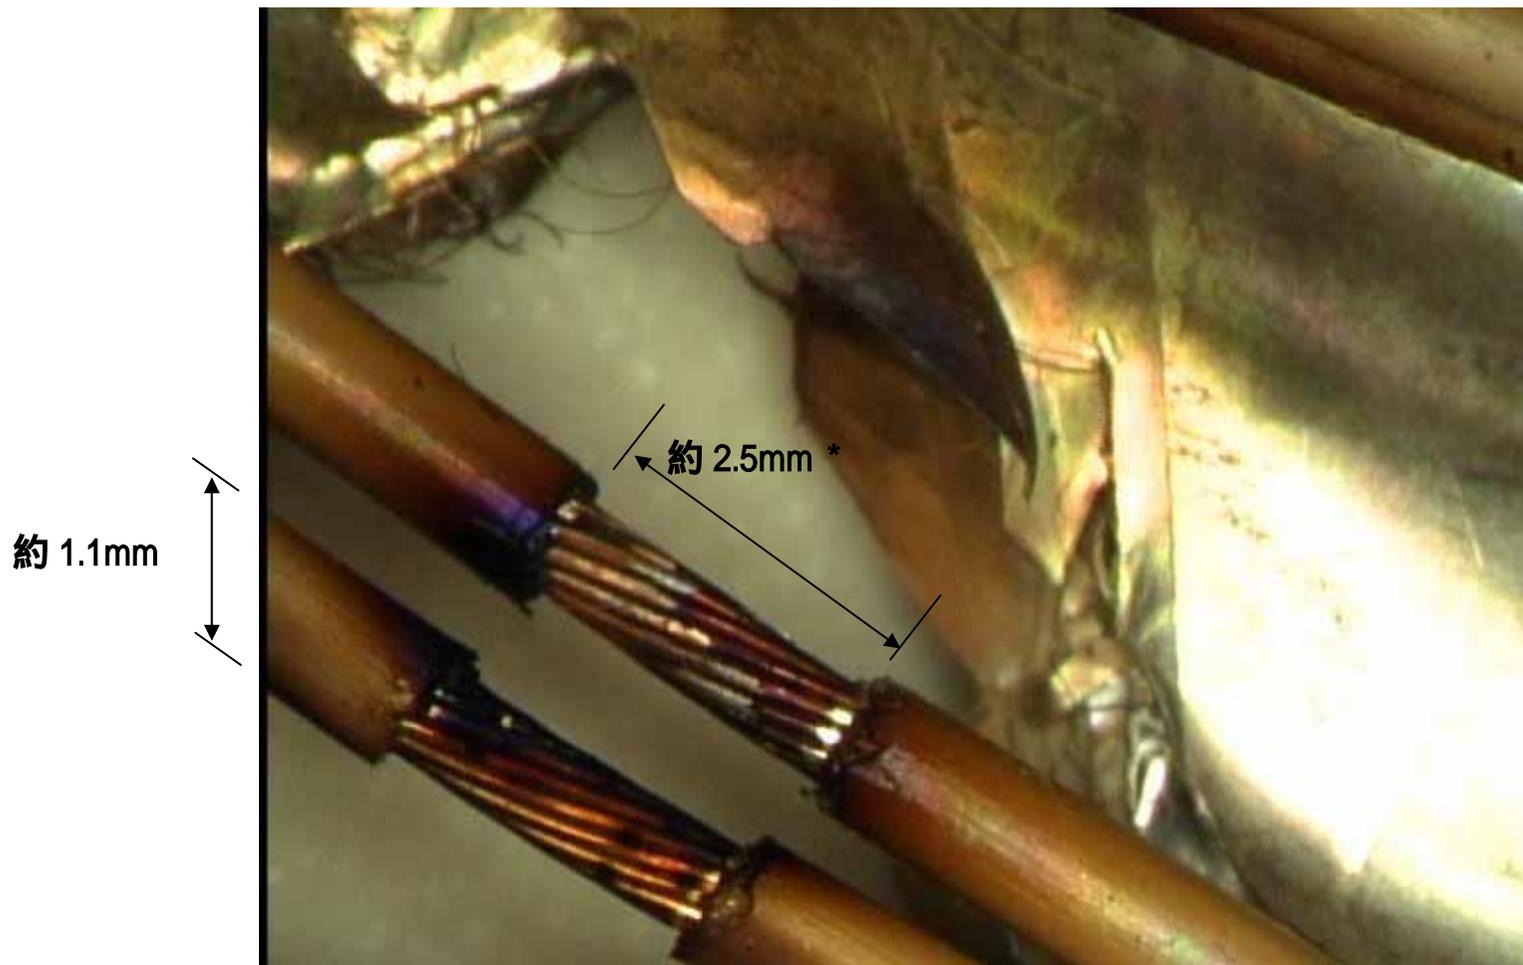
図2.1 - 5 試験後のハーネスの外観

試験後のハーネスの外観を図2.1-5に示す。傷周辺の被覆が焦げ、一部溶融している。

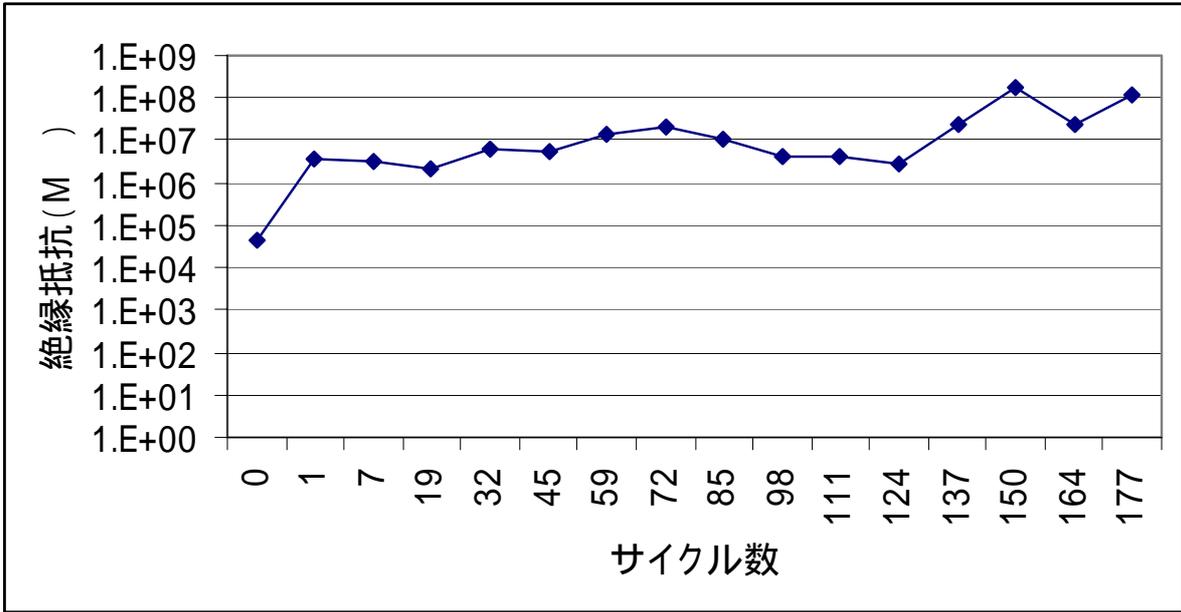
図2.2-1 ハーネス絶縁抵抗トレンド(200 サイクルまで)

図2.2-1に、100V印加時におけるハーネスの絶縁抵抗のトレンドを示

す。200 サイクルまでは、絶縁抵抗は増大する傾向にあり、絶縁特性の低下は認められない。

200 サイクルまでは、ハーネスの絶縁特性低下は見られていないことから、当初計画の200 サイクルを延長して試験を継続することとし、300 サイクル終了後にハーネスの外観等进行检查する予定。

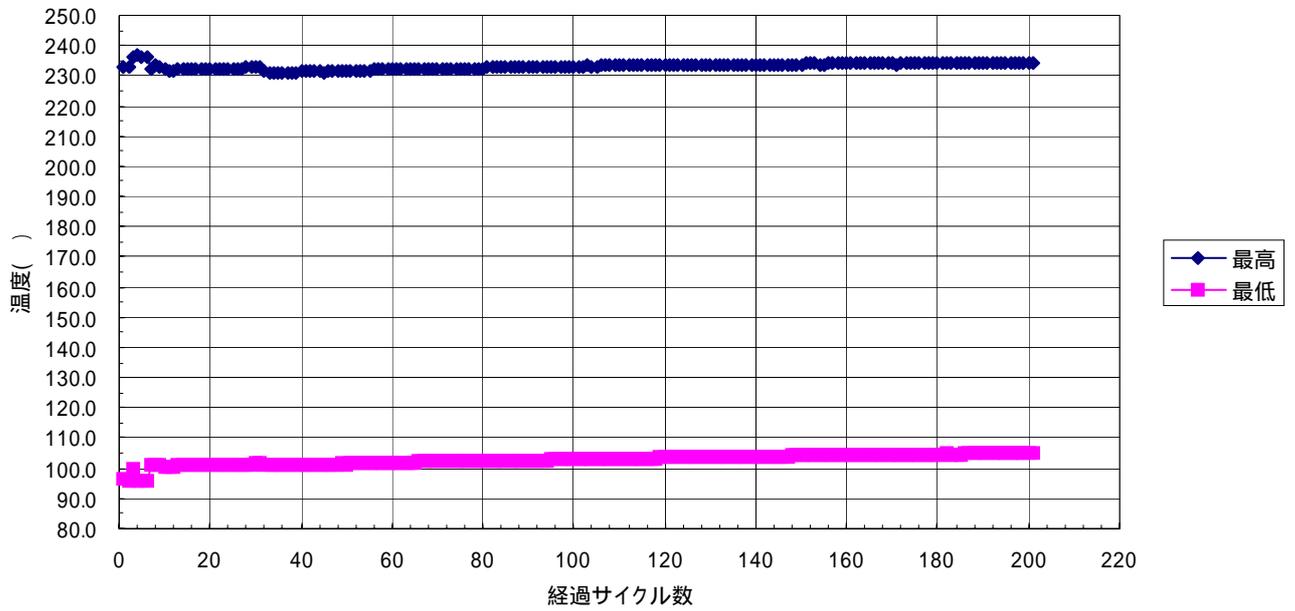
図 2.2-2 ハーネス温度トレンド(200 サイクルまで)

図2.2-2に、104本の電力ラインが束になっているハーネスの最も高温となる部位における測定温度を示す。200 サイクルまではハーネス温度が微増を続けている。

熱平衡試験で取得したデータを用いて熱数学モデルの最終確認を実施した結果、104本の電力ラインが束になっているハーネスの最も高温となる部位は、軌道上で230℃/101℃の温度サイクルを経験していたと推察される。

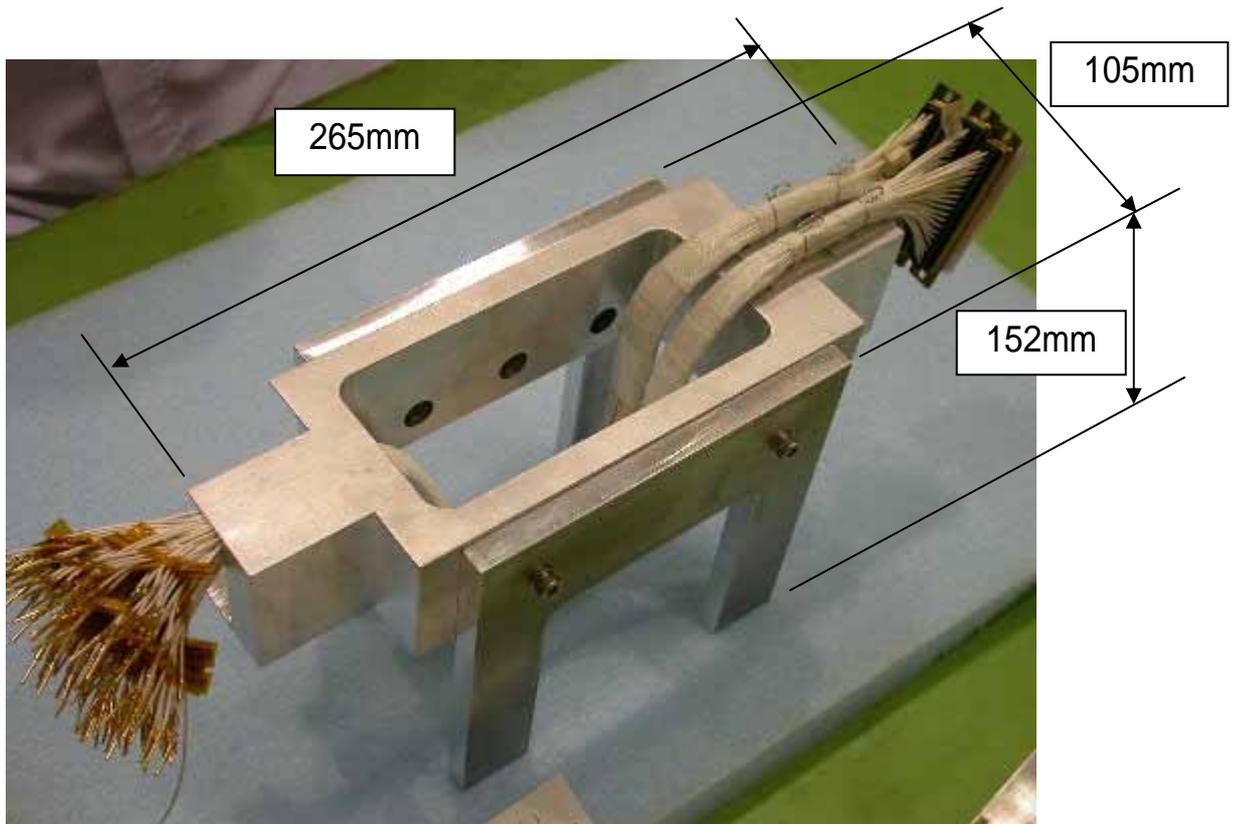
図 2.3-1 供試体

「みどり II」実機と同等のハーネス及びブームヒンジ部を模擬した治具(図2.3-1参照)

NEC 東芝スペースシステム(株)の試験設備を使用する。104本束の電線を、ブームヒンジ部を模擬した治具に取り付け、加熱炉で高温に曝した後、電線の外観及び断面を確認する。

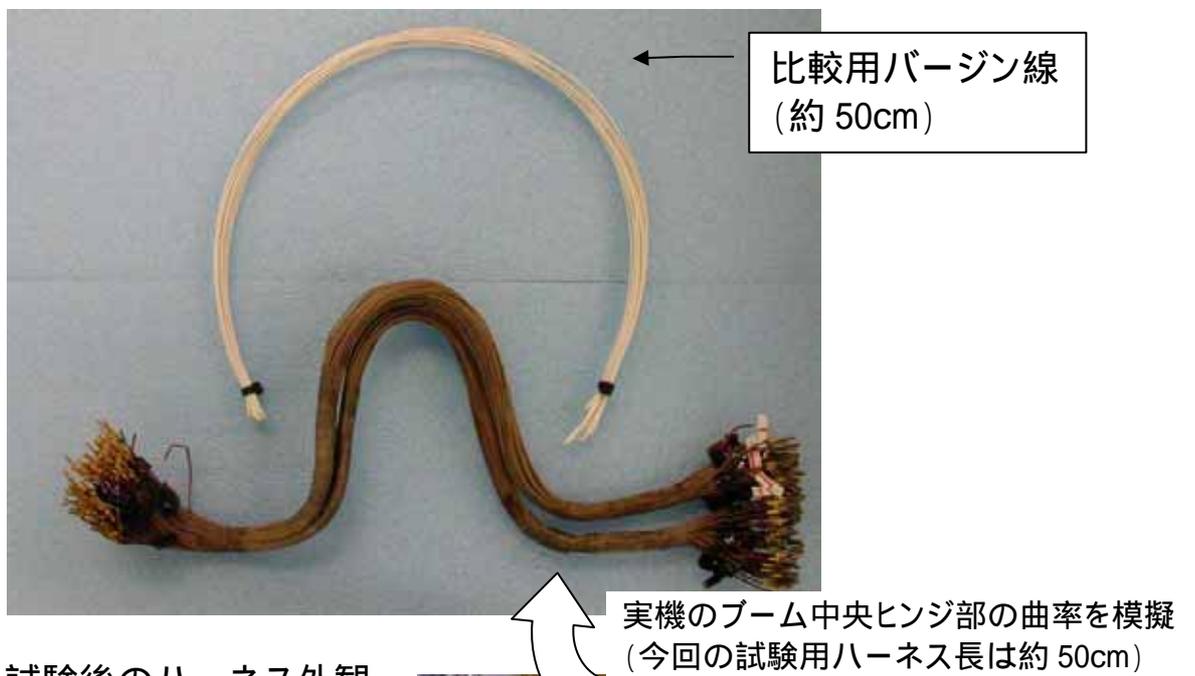
図 2.3-2 試験後のハーネス外観

図2.3-2に試験後のハーネス外観を示す。電線被覆は褐色に変色し、柔軟性が失われていたが、芯線の露出は確認されなかった。

想定される軌道上温度では、ハーネス曲げ部において、クリープ現象により電線芯線が被覆から露出することはないと考えられる。

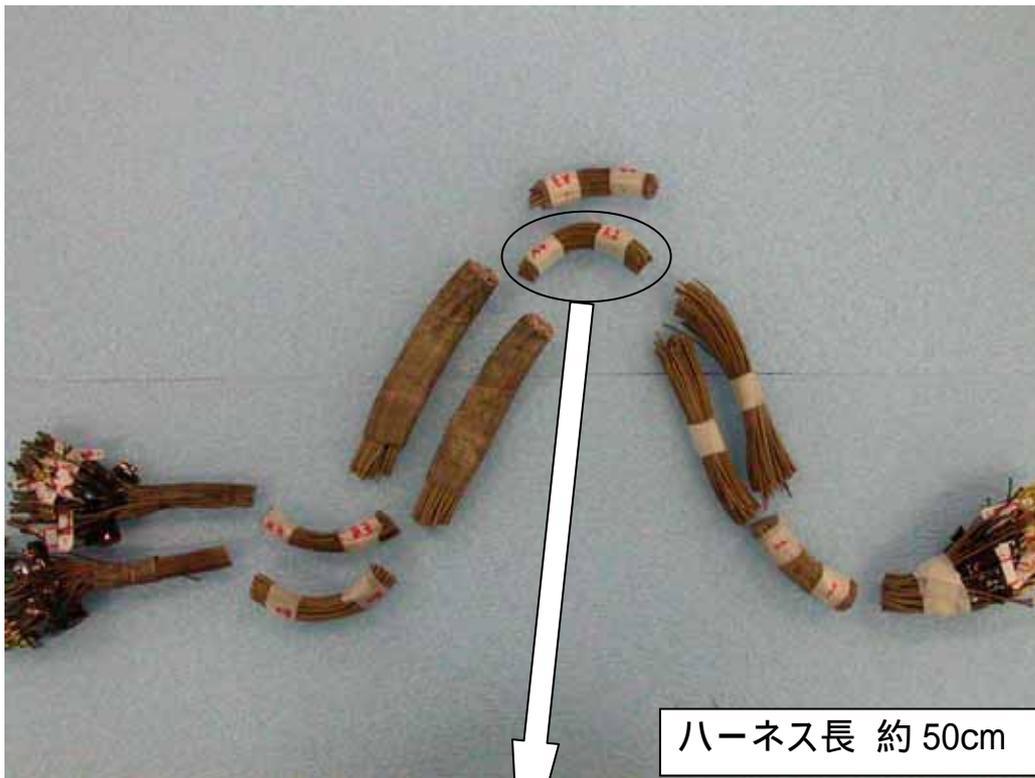
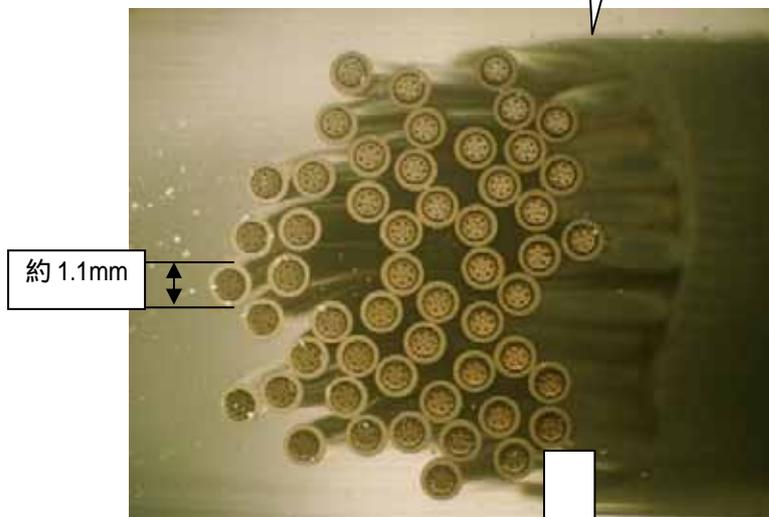
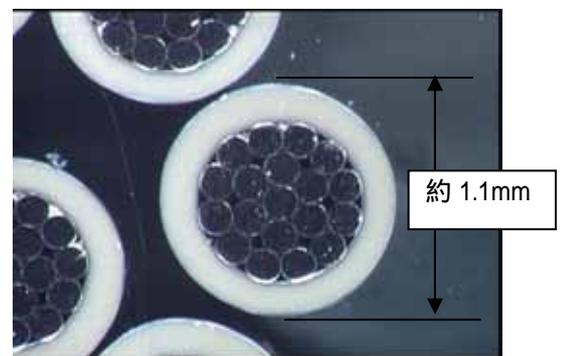
図 3.2-3 ハーネス断面

図2.3-3に曲げ部のハーネス断面写真を示す。電線被覆厚は、薄い

部分で $145\ \mu\text{m} \sim 154\ \mu\text{m}$ 、厚い部分で $166\ \mu\text{m} \sim 185\ \mu\text{m}$ と、電線の製造規格内 ($140\ \mu\text{m} \sim 191\ \mu\text{m}$) であった。
