## 環境観測技術衛星(ADEOS-II)「みどり II」の運用異常の 原因究明に係る試験の実施状況について(その4)

平成 16 年 3 月 8 日  
独立行政法人  
宇宙航空研究開発機構

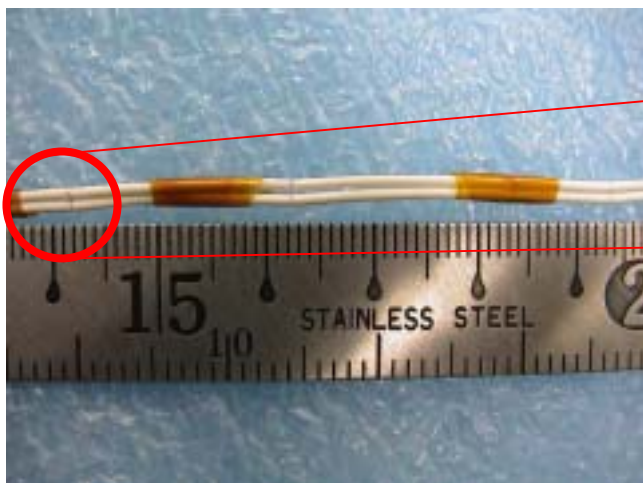
図 3-6 高真空下放電確認結果 写真

次に、ハーネス温度 230 でトリガ放電を継続させ、ハーネス間の放電発生ならびに被覆でのトラック形成、線間抵抗の低下(約  $68\Omega$ )を確認した(図 3-4、3-5、3-6)。

試験前

ハーネストリガー放電試験後放電発生箇所  
上;全景 下;クローズアップ
