H- Aロケット6号機固体ロケットブースタの探索結果について

平成16年 4月 6日
宇宙航空研究開発機構

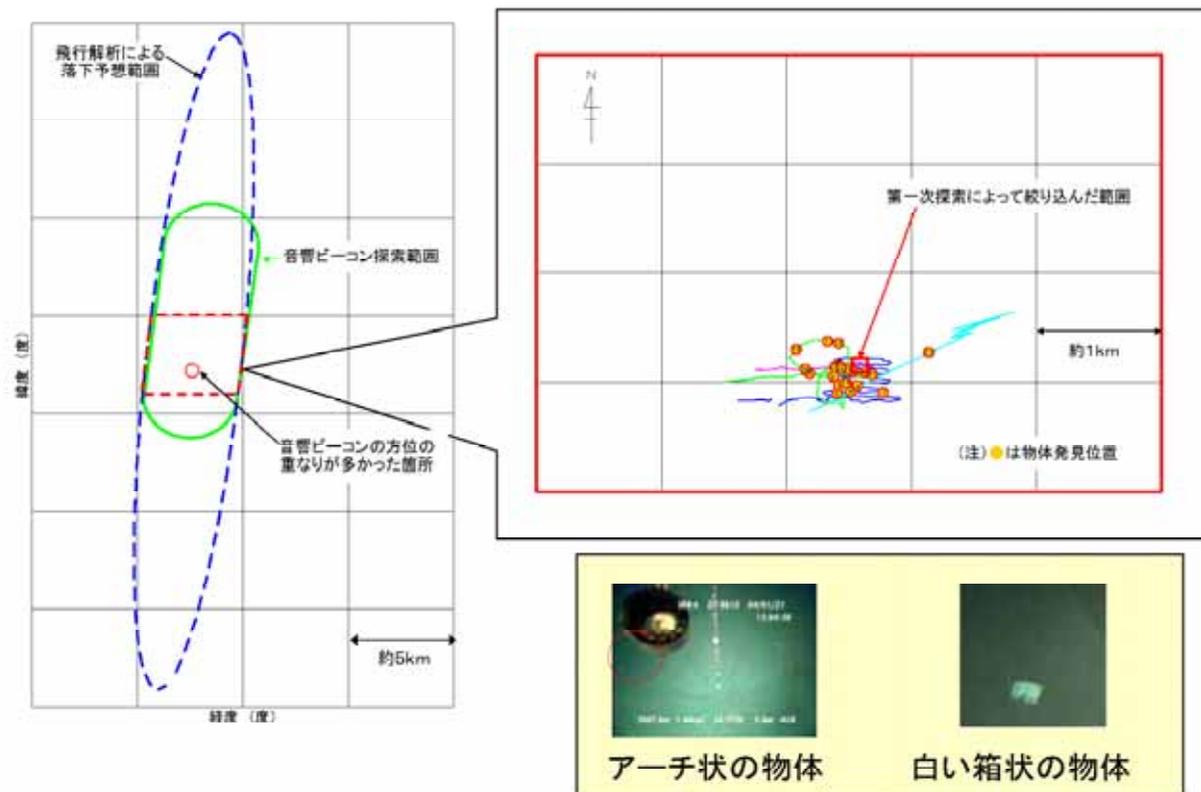
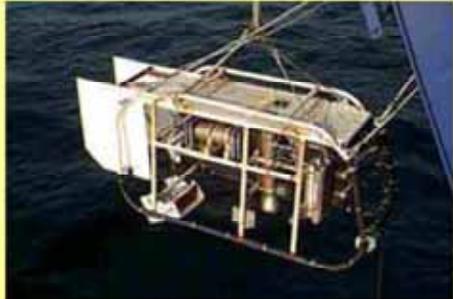
図1 第一次探索作業の結果

第一次探索機器

深海曳航カメラシステム

- 海上の船からの曳航により航走
- 広範囲を探索し、画像をリアルタイムで観察可能
- 音波受信機を装備

音響ビーコンの探索により、音波の到来方位の重なりが多かった箇所を抽出

音源を絞り込んだ場所にて、

- SRB-Aらしき部品の画像を取得
- 音波受信機に強い反射波の反応

SRB-Aの主要部品の水没地点をほぼ100m四方に絞り込んだと考えた

様々な位置で観測された音響ビーコンから発せられたと推定される音波の到来方向の角度から、それぞれ音源の位置を計算し、その位置をプロットしたところ、重複している範囲が認められた(音源の絞込み)。

音源が絞り込まれた範囲についてカメラによる探索を実施したところ、不鮮明ではあったがSRB - Aの関連部品らしき物体の画像を取得した(別添)。

同時に、ディーブ・トウに搭載した音波受信機から発した音波の反射波により海底の物体の大きさや位置を判別する探索を実施したところ、大きな物体の存在を示すような強い反射波の反応が見られたので、当該海域は解析によるSRB - Aの落下地点に近いこと、船の航行が殆ど無い場所でありSRB - A以外の部品が落ちている可能性が低いと予想されたことから、SRB - Aの主要部品の水没地点の範囲がほぼ100m四方に絞り込まれたと考えた(図1)。

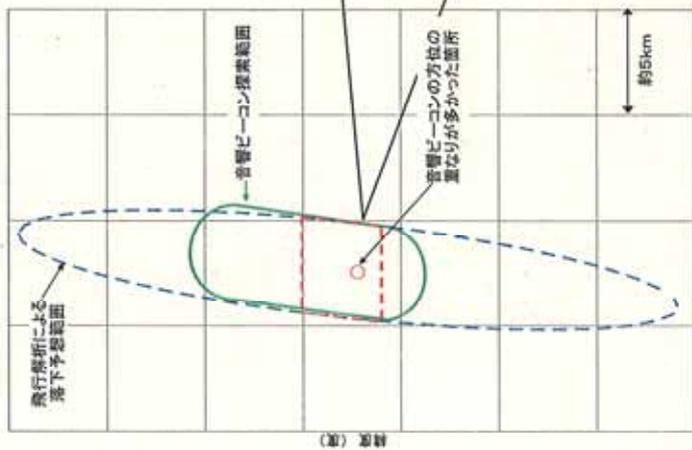
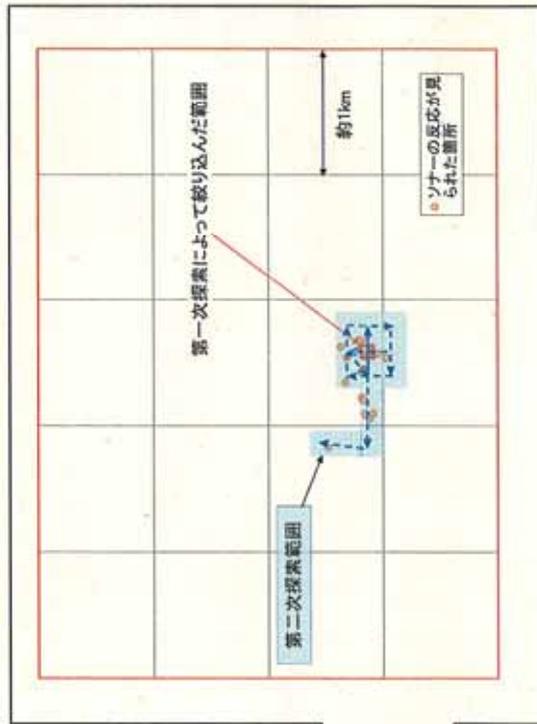
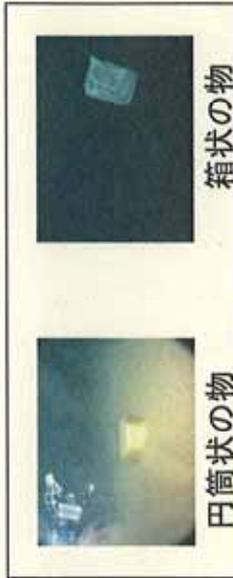
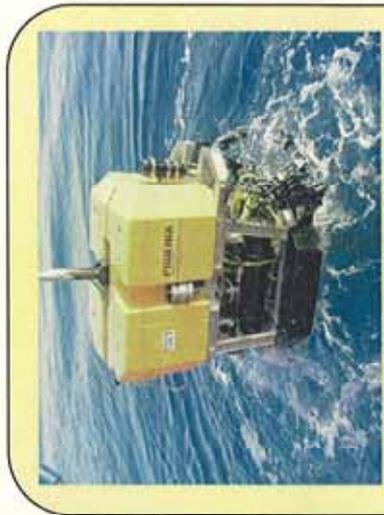
図2 第二次探索結果

第一次探索にて絞り込まれた範囲を重点的に探索

第一次探索にて見られた強い反射波の反応を確認できなかった。

人工物の画像を取得したが、S RB-Aの部品を発見できなかった。

第二次探索機器
水中ロボット

- ・ 遠隔操作による自立航行
- ・ 狭い範囲の探索に適し、リアルタイムで画像観察可能
- ・ 音波受信機及び水中測位装置を装備

水中ロボットの位置の測定精度が不十分なため、探索範囲を網羅できていない可能性があった

国内では深度6,000mにて使用可能な水中ロボットが無かったことから、米国フェニックス社所有の水中ロボットに当機構が準備した音波受信機及びルウェー製水中測位装置を追加装備して、第一次探索作業で絞り込んだ箇所を重点的に探索した。第二次探索では、2月20日からビーコン探査用音波受信機による探索を実施したが、音響ビーコンの音波を受信できず、音響ビーコンの寿命が切れたものと考えた。このため、音波の反射波による探索に切り替えたが、第一次探索時に見られた強い反射波の反応を再確認できなかった。また、カメラによる探索にて幾つかの人工物の画像を取得したが、第一次探索において画像を取得した物体は確認できなかった。ただし、第一次探索で取得した画像に類似した物体の至近距離からの画像を取得したが、ロケットの部品ではなかった(図2)。

使用した機材は、探索深度が仕様上のほぼ限界深度であったことから、通信装置、水中測位装置等に相次いで不具合が発生しており、水中ロボットの位置検出が不正確なために必要な搜索範囲を網羅できていない可能性が否定できなかった。当時、我が国で深度6,000m級の運用実績のある海洋科学技術センター所有の有人潜水調査船

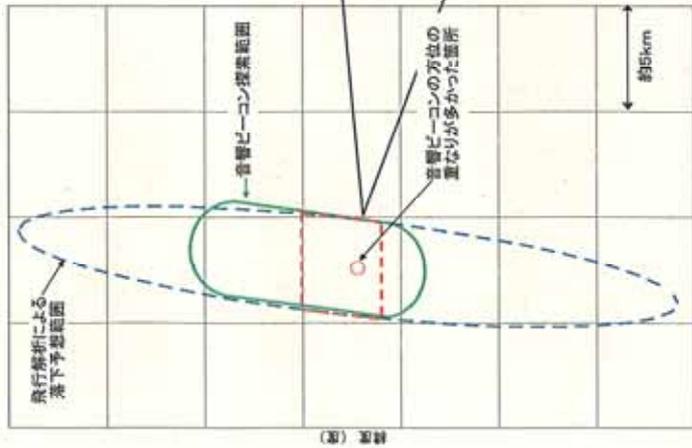
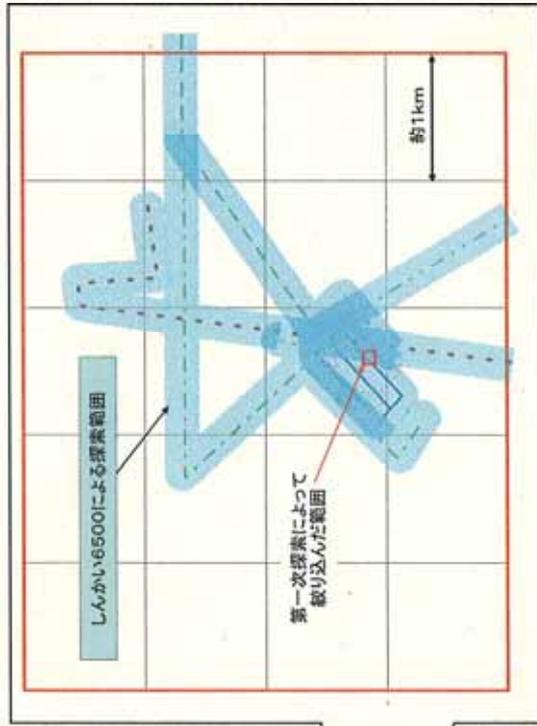
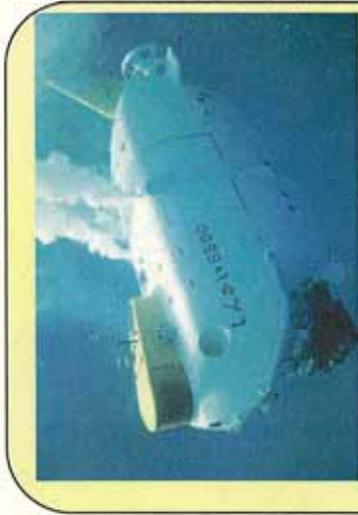
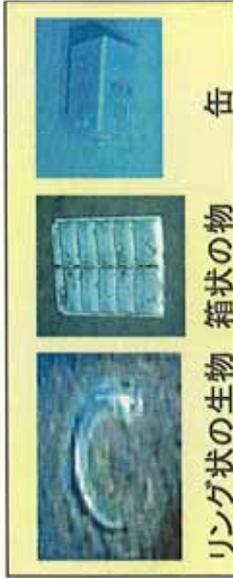
図3 第三次探索結果

第三次探索機器

有人潜水調査船しんかい6500

- 自立航行
- リアルタイムで目視及び画像観察可能
- 音波送受信機を標準装備

リング状の生物 箱状の物 缶

第一次探索にて絞り込まれた範囲を広く探索

第一次探索にて見られた強い反射波の反応を確認できなかった。

生物及び人工物の画像を取得したが、SRB-Aの部品を発見できなかった。

広範囲にわたって探索したが、SRB-Aの発見に至らなかった。

「しんかい6500」による探索の結果、音波送受信機に物体らしき反射反応が幾つかあったものの、近付いて目視及びカメラにて確認すると海底の地形の起伏や小さな人工物(灯油缶等)であり、第一次探索時に確認された強い反射波の反応は見られなかった。

また、「しんかい6500」の目視及びカメラによる探索にて、直径70～80cm程度の半円状の生物が見つかり、その他にも人工物(箱、ロープ、袋等)や生物が見つかったが、第一次探索において画像を取得した物体やSRB-A関連部品は発見されなかった。また、取得データ(音波送受信機のデータ、動画、スチール写真)を詳細に解析したが、SRB-A関連部品は発見できなかった(図3)。

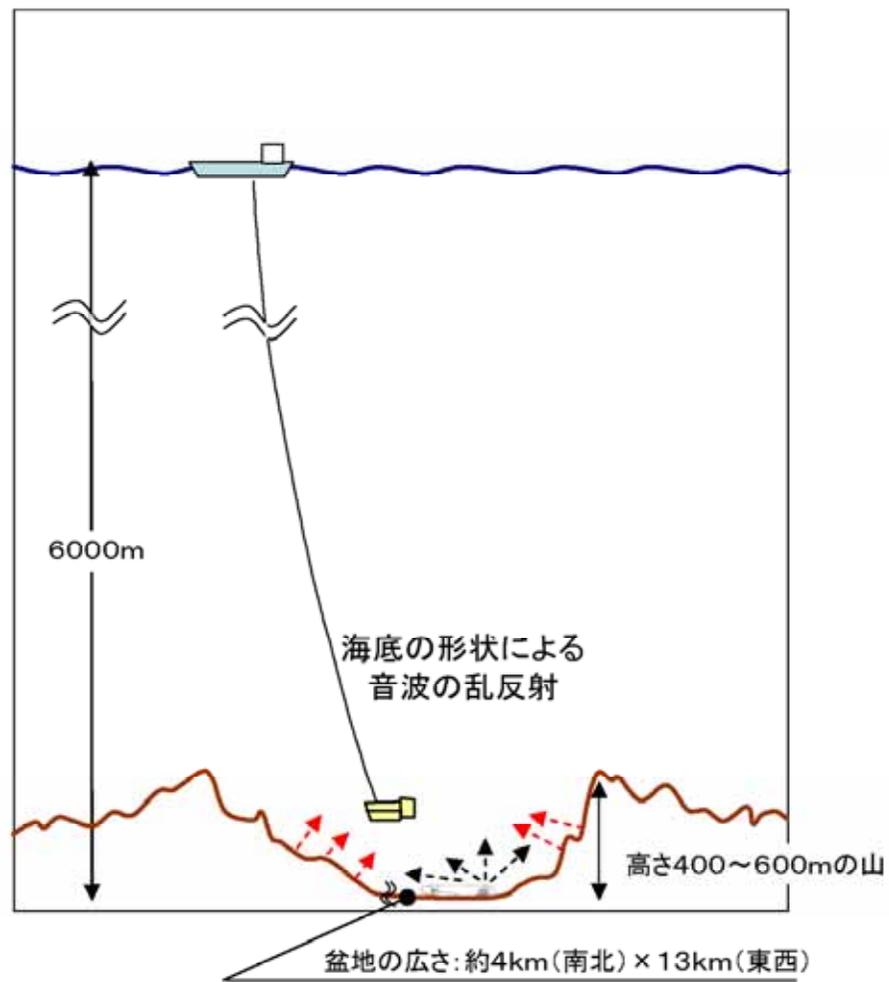
図4 SRB-Aの水没地点の概念図

- (a)第一次探索においては、海底が高さ400m～600mの山で囲まれた盆地状の地形であったため固体ロケットブースタに装着されている音響ビーコンからの音波が乱反射したこと等により音源の絞込みの誤差が大きくなった。また、第二次探索においては、大深度の探索のため機材の故障の頻発等により音響ビーコンの寿命が切れる前までに十分な計測を実施できなかった(図4)。
- (b)第一次探索時では、大深度に対応した外国製の水中測位装置がスケジュールの都合上準備できなかったため、船に装備されていた3,000m級の水中測位装置を曳航用のロープの途中に装着する代替の測位システムとしたが、水中のディープ・トウの位置を正確に検出できなかった。
