**第20号科学衛星「はやぶさ」の着陸
成功とサンプル採取の実施について
(速報)**

平成17年11月30日
宇宙航空研究開発機構
宇宙科学研究本部
教授 川口 淳一郎

小惑星探査機「はやぶさ」

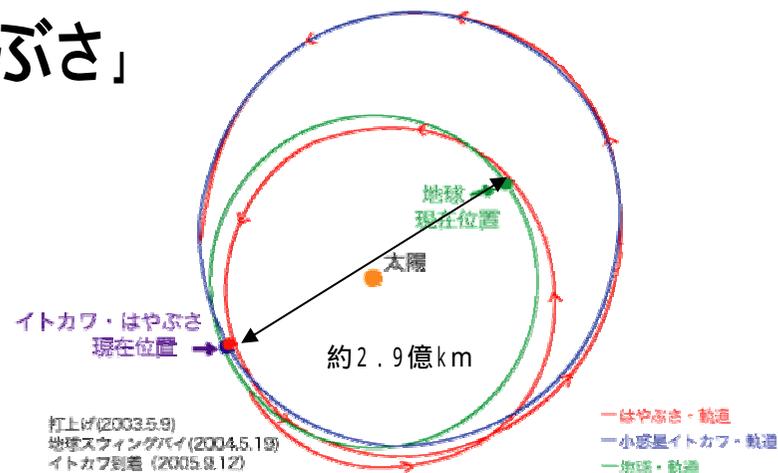
はやぶさ・イトカワ・地球の軌道図と現在位置

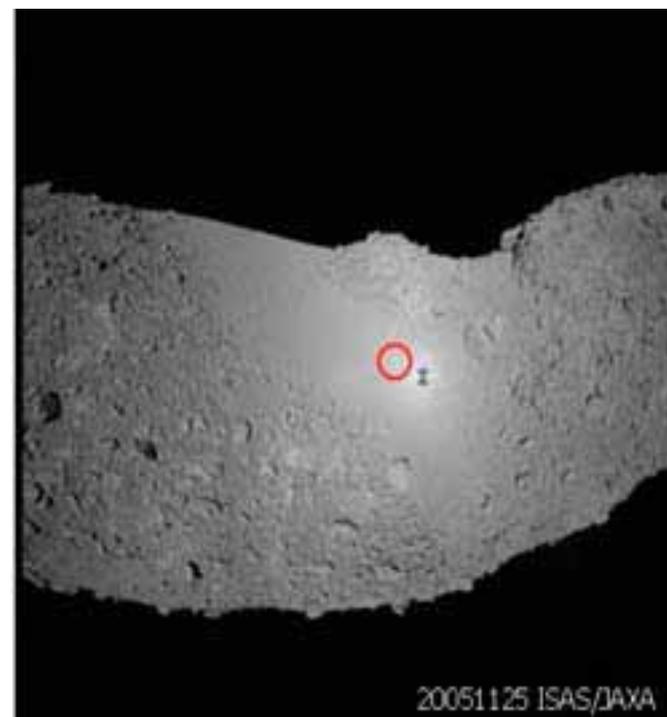
小惑星「イトカワ」に写る「はやぶさ」の影と、表面にある88万人の署名入りターゲットマーカ(赤枠内)
(11月26日午前6時24分、高度約250mから撮影)2

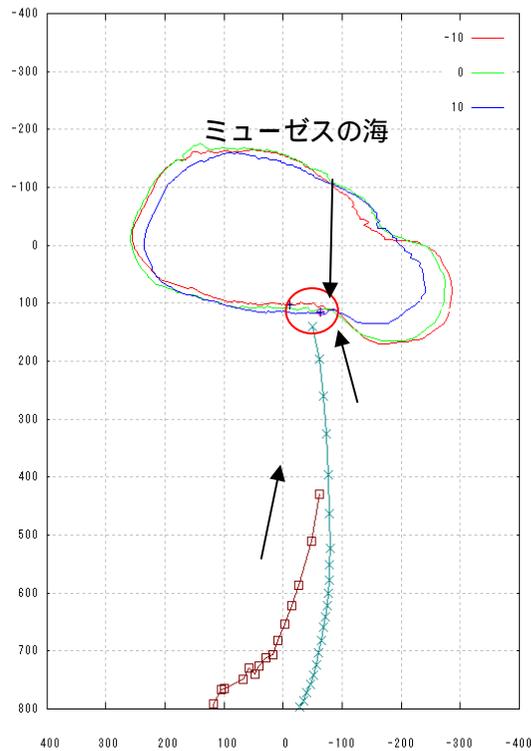
予定降下軌道と実際の降下軌道
(準慣性座標系)

第1回と同様に、左図は、軌道をほぼ慣性系に近い座標上で描いたもので、Z軸方向(図上の下方方向)が地球の方向である。右図は、軌道をイトカワ固定座標系で描いたものである。(運用中に軌道計画は逐次更新されている。)

第2回の降下着陸飛行における、接近軌道を示す。

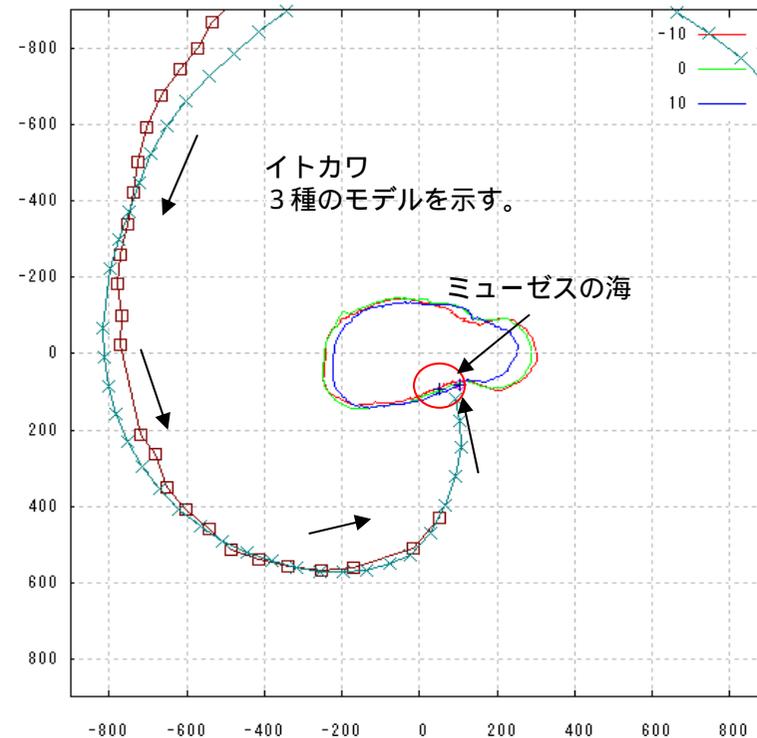
予定降下軌道と実際の降下軌道
(イトカワ座標系)

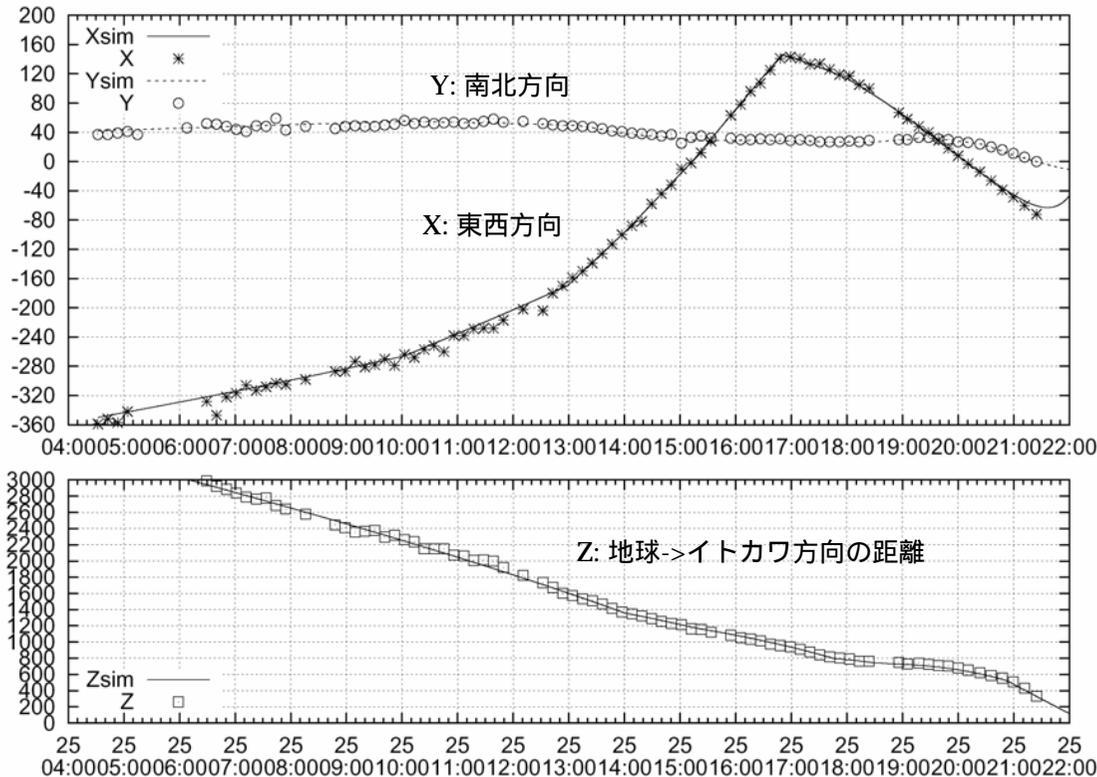
第2回飛行における誘導航法のあらまし
(準慣性系)

図は時々刻々の状況に適応して逐次更新された軌道計画に対して、実際に採られた軌道を重ねて表示したもので、各点の情報は、時々刻々圧縮されて送られてくる画像をもとに、表面地形から地上で推定した探査機位置を示している。ほぼ完全に軌道計画に沿って、誘導が達成され、降下と接近が行われたことがわかる。

今回も、この図から、逐次更新された軌道計画に沿って、正確に誘導されたことがわかる。

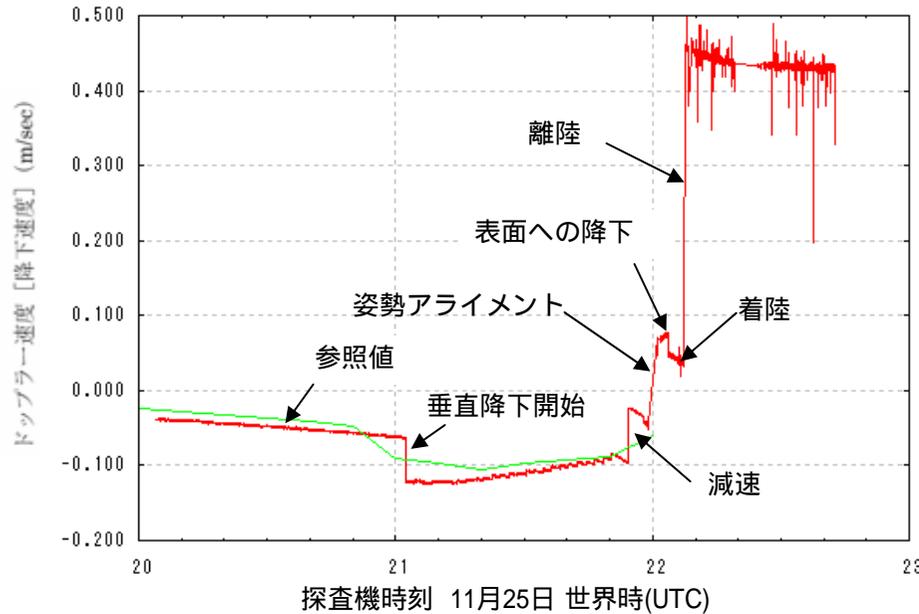
ドップラー計測値 (降下率)

左図は、DSN局で計測されたドップラー速度履歴で、おおむね「はやぶさ」のイトカワへの降下速度を示している。右図は、ドップラー速度情報を積分して得られた高度を更新して表示している。

高度が十分に低い地点でホバリングに移行し、地形にならう制御が行われた。同制御後、表面にむけて増速を行い、ほどなくして、地表面から離陸する増速が行われている。

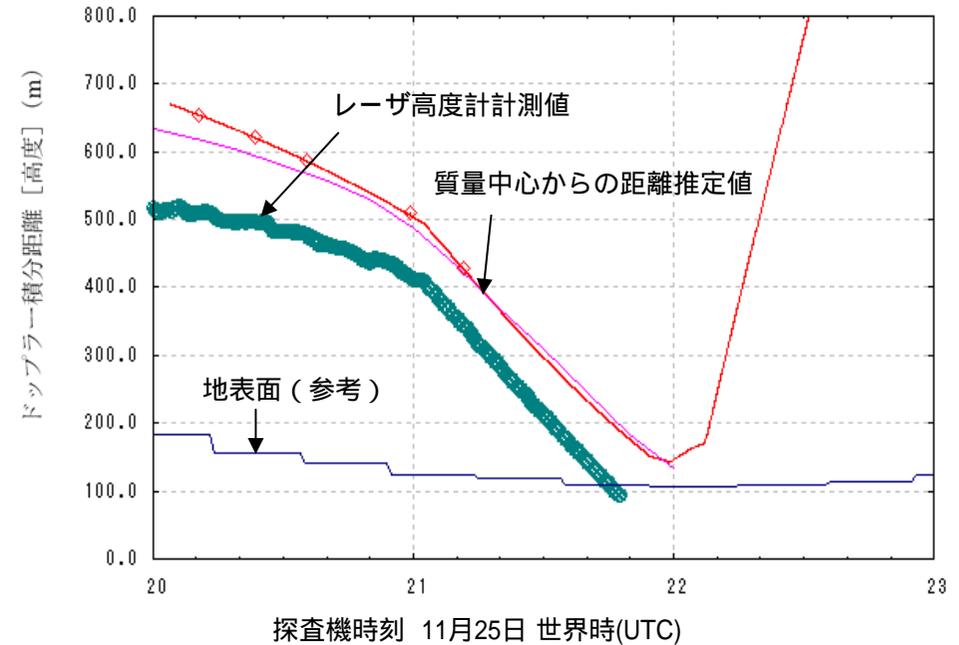
高度履歴 (または質量中心からの距離履歴)

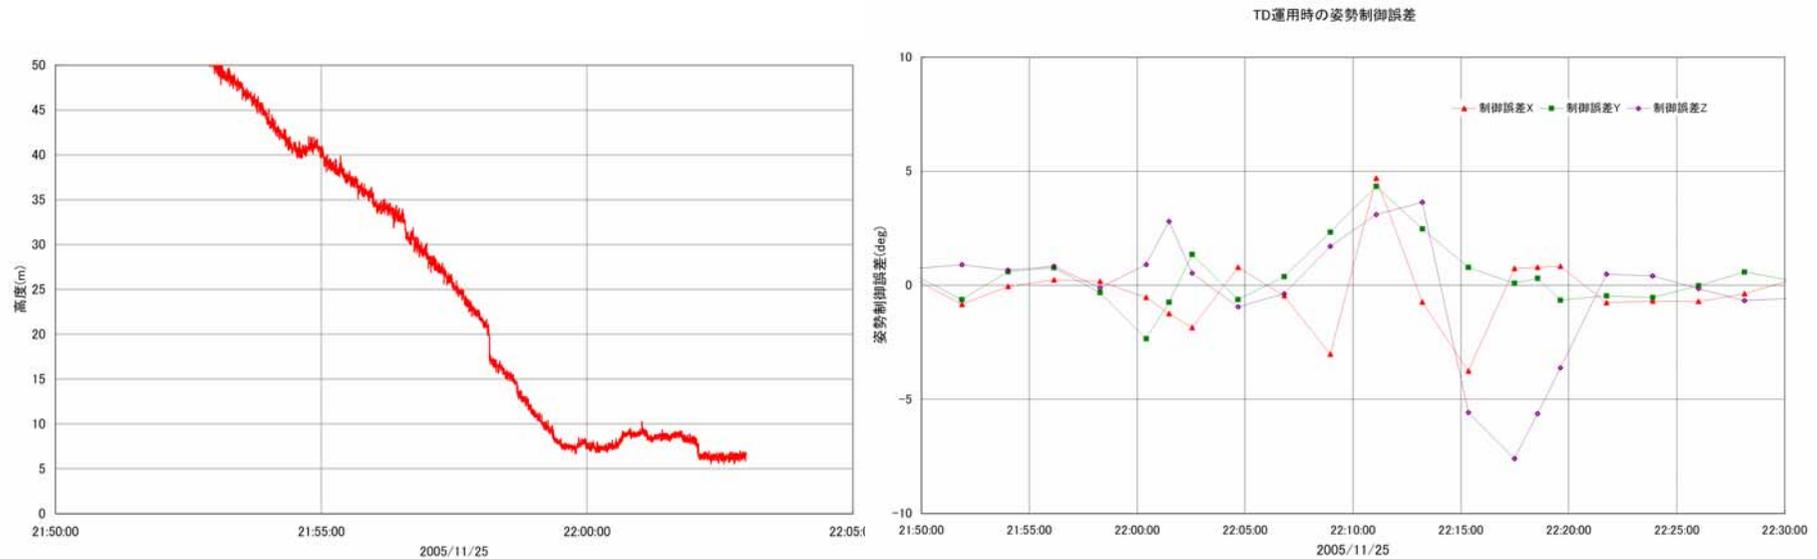
地表面へのホバリングと接地前後の姿勢履歴

近距離レーザー距離計の計測値履歴（単位：m） 姿勢制御誤差の履歴（単位：度）

距離計の情報により、高度約 7 m 付近で地形にならう制御への移行が行われたことが確認できる。

姿勢変化の変動幅は、接地時刻の日本時間 07:07 (世界時 22:07) 付近まで安定しており、探査機の機体が地表面と事前に接触することなく、ホーン部が着地したことがわかる。

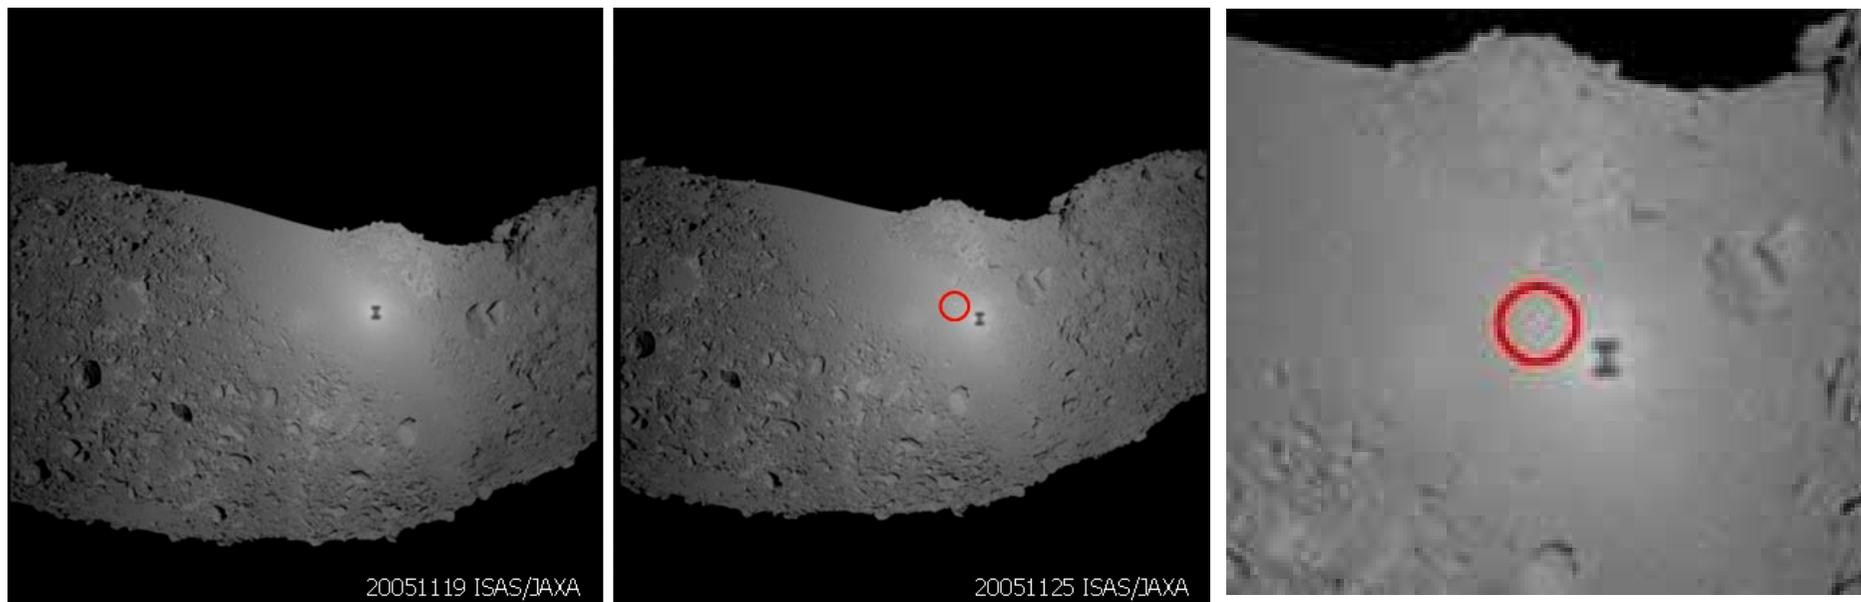
(参考 - 1) 88万人の署名入りターゲットマーカ

11月20日午前4時58分撮像 11月26日午前6時24分撮像 ターゲットマーカ(拡大画像)

「はやぶさ」は、11月20日に投下したターゲットマーカを11月26日のタッチダウン降下中に撮像した画像で、確認することができた。このターゲットマーカには、149カ国88万人の名前が刻まれており、イトカワ表面に無事着地していた。左側の画像が11月20日午前4時58分に投下前に撮像した「ミューゼスの海」で、右側の画像が11月26日午前6時24分に撮像した画像である。赤丸の中で白く光っているのが、88万人の署名入りターゲットマーカである。

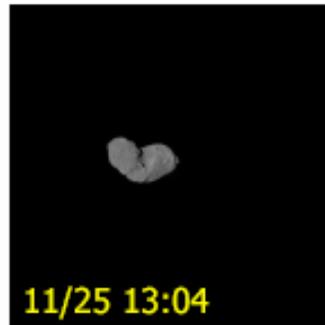
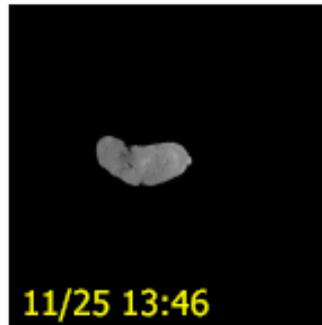
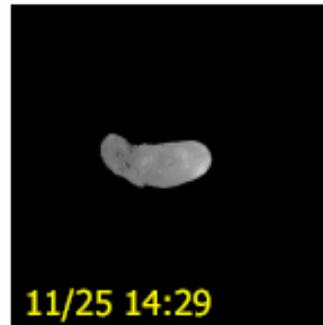
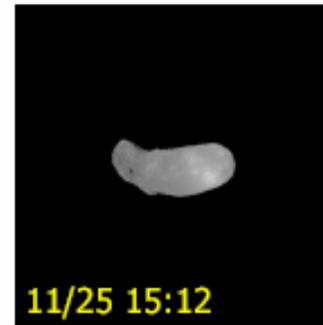
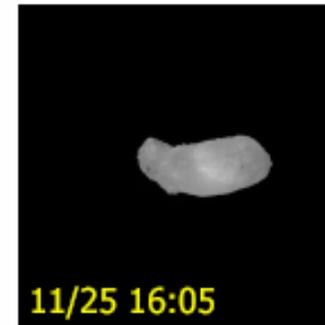
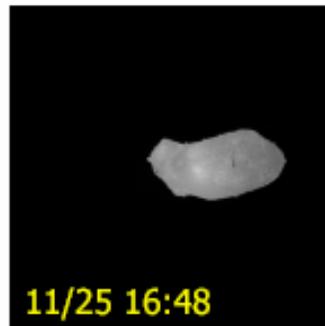
降下中の航法用カメラ画像 (第2回タッチダウン: 11月25日)

時刻は世界時

21:03に垂直降下開始
