# 技術試験衛星VIII型「きく8号」(ETS-VIII)の 最近の成果と現状

平成21年9月2日

独立行政法人	宇宙航空研究開発機構	理事	本間 正修
独立行政法人	情報通信研究機構	宇宙通信ネットワークグループ サブリーダー	平良 真一
		光・時空標準グループ 主任研究員	高橋 靖宏

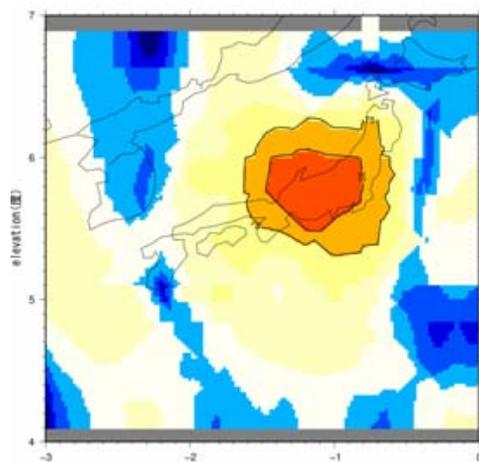
基準ビームコンタ  
(東海)

- 搭載ビーム形成機能を用いて基準ビーム(日本列島を5ビームでカバー)以外に広域ビームを新規に形成することにより広域での通信を可能とし、平成21年6月に筑波～種子島間ならびに筑波～小笠原間の通信実験に成功した。
- これにより、要求に応じて軌道上で自由にビーム形状(通信エリア)を変更、再構成できるビーム形状再構成技術を実証した。  
⇒【エクストラサクセス】

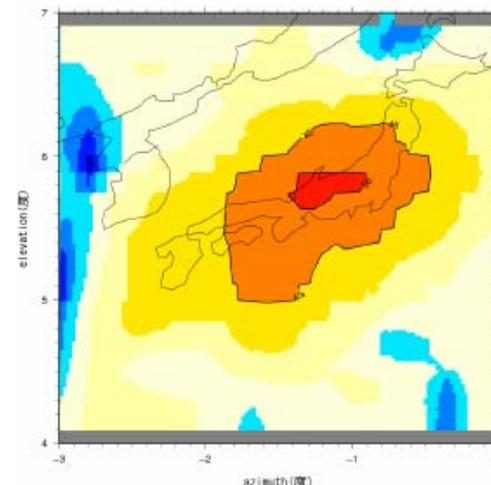
広域ビームコンタ

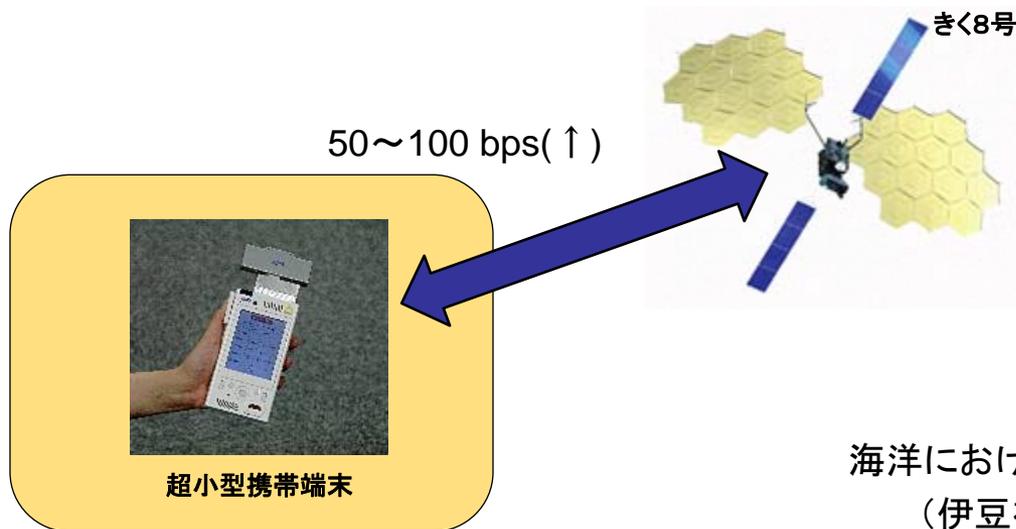
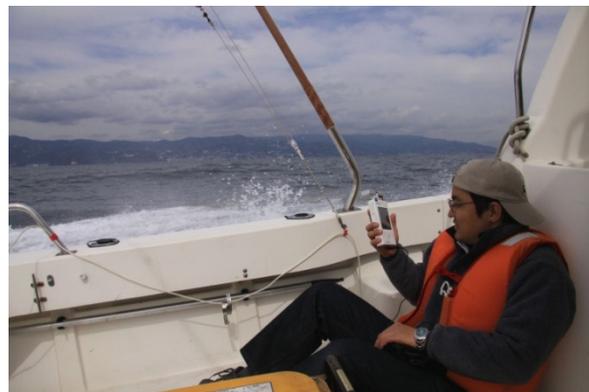
海洋における実証実験  
(伊豆初島沖)

端末位置情報(基地局画面)

- S帯受信系故障のため、地上中継装置を用いて「きく8号」と超小型携帯端末との通信を確立し、実験を行ってきたが、衛星の実力値等を考慮し、端末出力の増強(約2倍)により当初の開発目標である「きく8号」との携帯型端末による直接通信を実現した。⇒【フルサクセス】
- 平成21年3月、伊豆初島沖で船上の超小型端末との直接通信を実証した。
- 平成21年9月に富山県立山で山岳通信実験を実施予定。

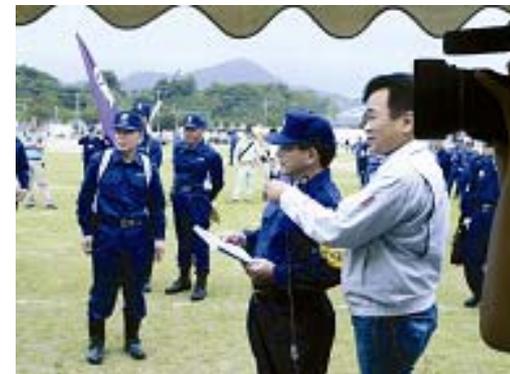
「きく8号」を用いて  
被災状況確認を行う  
伊藤鹿児島県知事

- 平成21年5月17日の鹿児島県総合防災訓練(枕崎市)に参加し、災害対策本部長(伊藤鹿児島県知事)が「きく8号」を用いて、避難所との映像による被災状況確認等の実証実験を行った。
- これまでの、地方自治体等との連携による防災実証実験を通して得られた成果をもとに、防災関連機関と共同で防災利用実証を実施する。

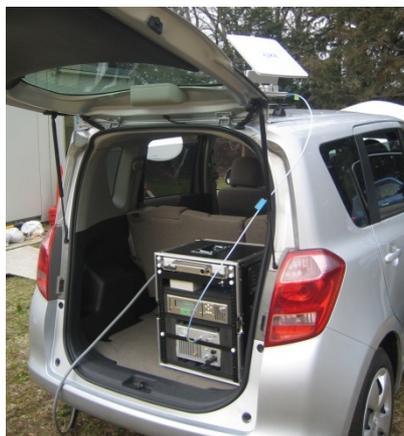
防災利用実証に使用する  
車載型通信端末

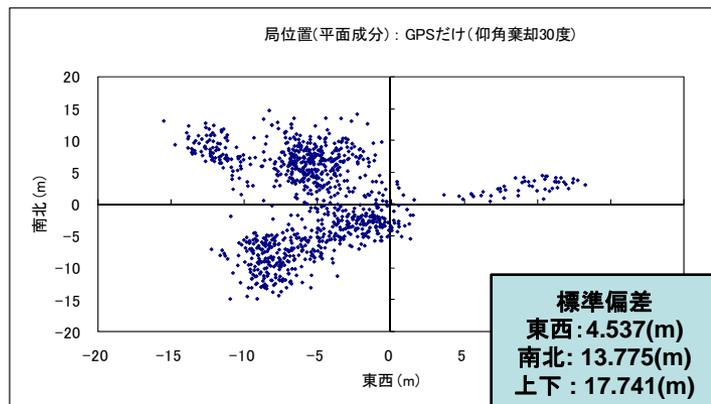
GPS衛星だけを使った測位結果、仰角棄却30度  
縦軸: 南北方向の残差(m)、横軸: 東西方向の残差(m)

測位精度向上  
(GPS補完)  
東西、上下は1割向上  
南北は3割向上

「きく8号」をGPS群に加えることにより、測位結果が小さな領域に収束している。静止衛星がGPS衛星の補完として機能している。

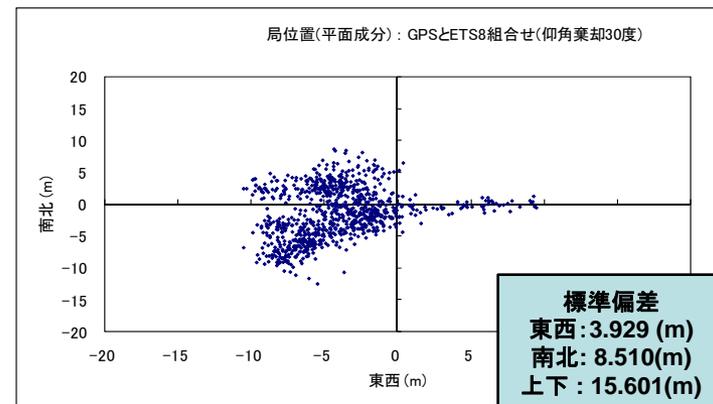
GPS衛星に「きく8号」を組み合わせた測位結果、仰角棄却30度  
縦軸: 南北方向の残差(m)、横軸: 東西方向の残差(m)

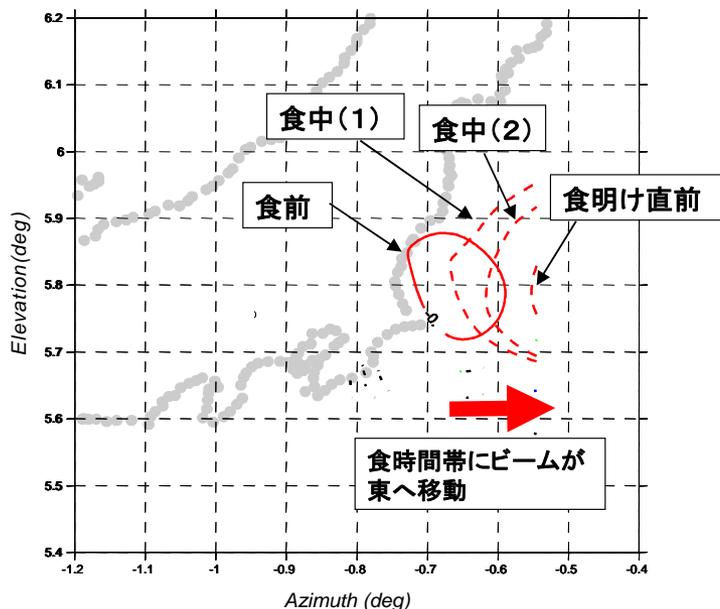
食時間帯にアンテナビームが移動する様子

- 「食」時間帯の熱環境の変化によるアンテナパターン(指向方向)の変動(東方向に約0.15度、解析どおり)に対して、平成21年3月に電子ビーム走査機能で指向方向の補正を行い、受信レベルの変動幅を約2.5dBから1dBに低減できることを実証し、アンテナシステムとして実用に供しうるレベルであることを確認した。⇒【フルサクセス】

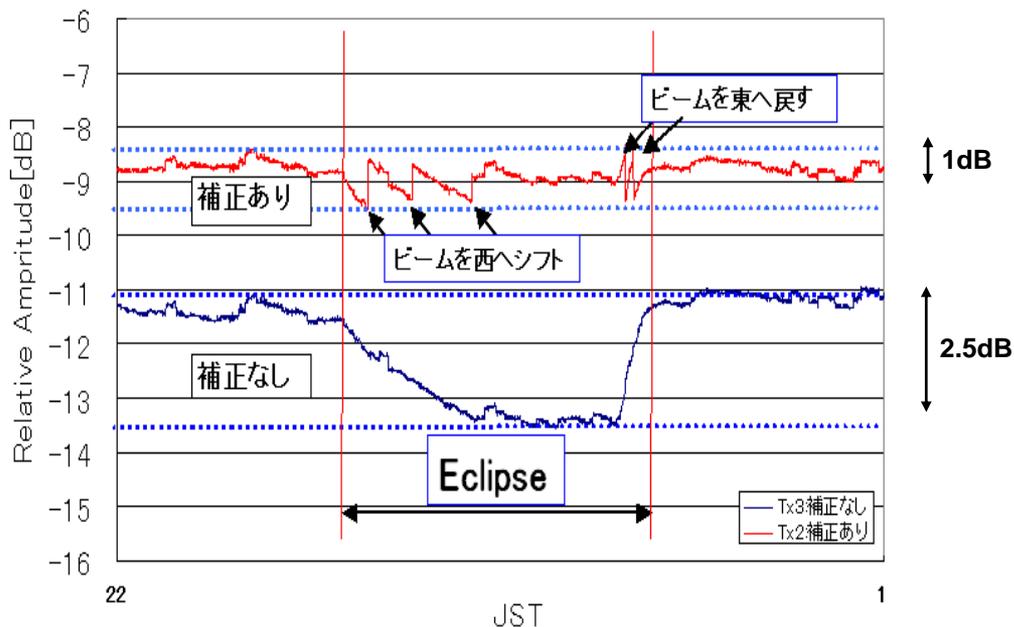
アンテナビームの指向方向を補正した結果

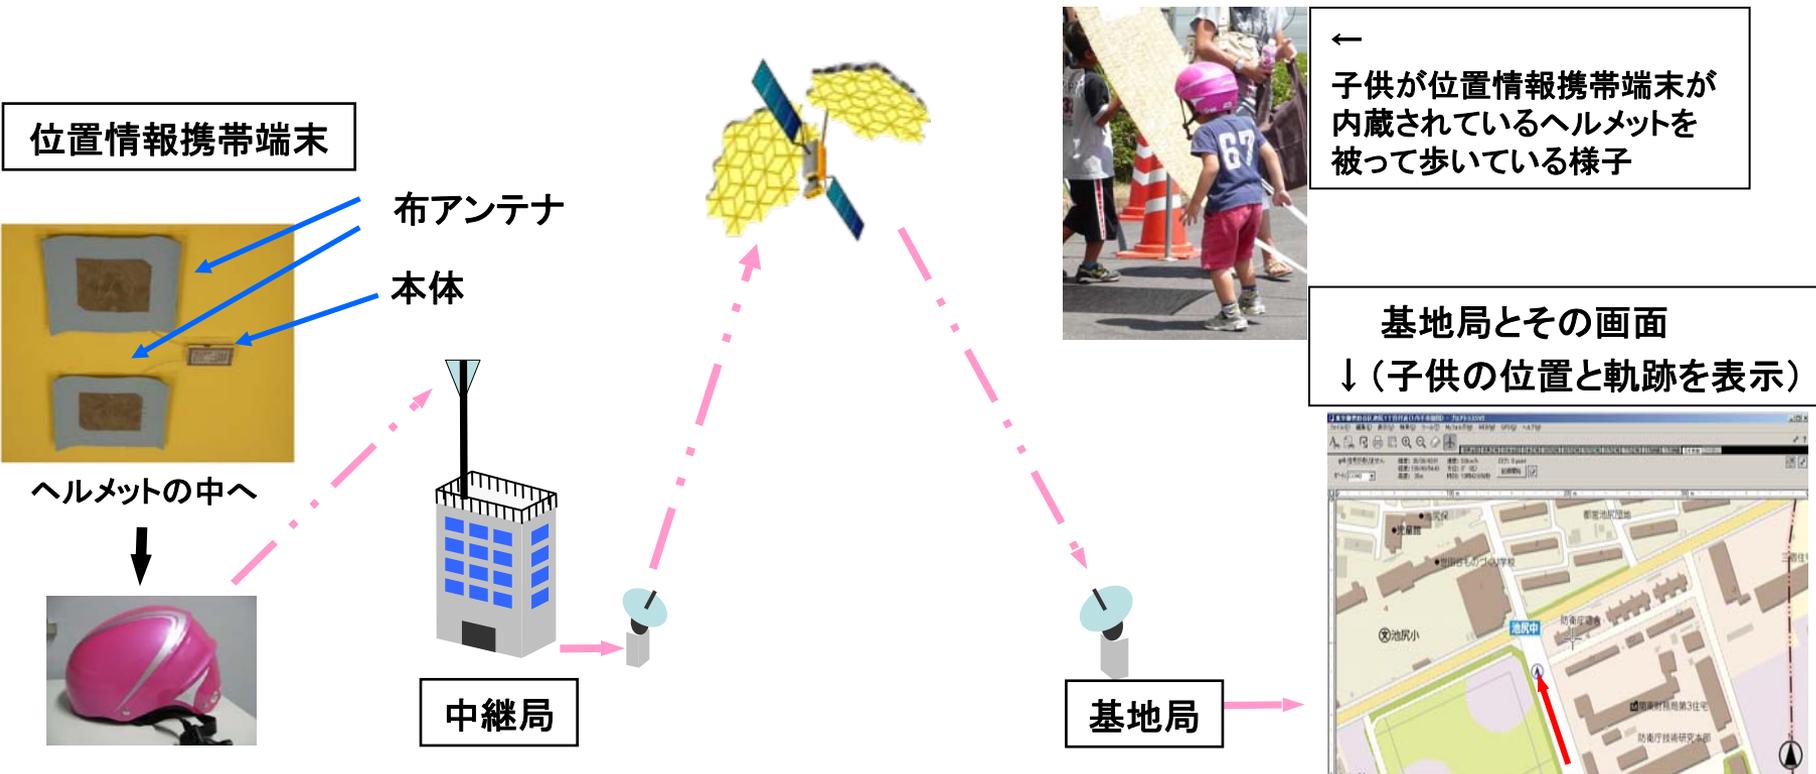
- GPS受信機を内蔵した位置情報携帯端末による移動体通信実験を実施した。地上インフラの整っていない場所で、災害救助者・登山者・子供などの位置情報の把握を目的とする。
- 端末は、約40gのマッチ箱大で、アンテナは軽量で柔軟な布製アンテナを使用している。これまで、NICT構内や世田谷公園等で実証実験を実施した。⇒【エクストラサクセス】

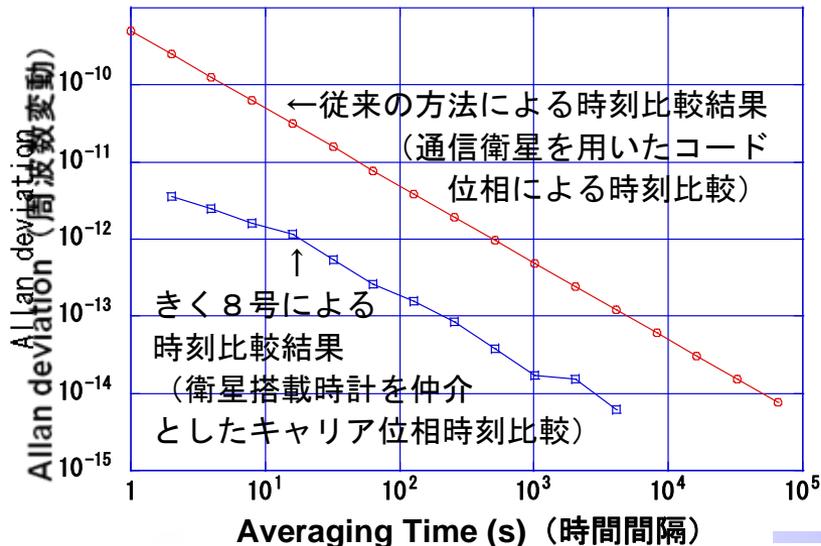
## ● 地上一地上間時刻比較結果の一例

従来の方法よりも1~2桁改善している。これを用いて、高安定度の時計の比較が可能になると考えられる。

- ① 「きく8号」との衛星-地上間時刻比較を断続的に実施し、**1秒平均で数psの精度で比較**している。これにより、「きく8号」搭載原子時計の軌道上での安定度、及び周波数の経年変化等を確認している。⇒【フルサクセス】
- ② 「きく8号」との衛星-地上間時刻比較を地上の2箇所で同時に実施することにより、搭載原子時計を仲介として、**地上一地上間高精度時刻比較が可能**なことを実証した。(小金井-鹿島基線) ⇒【フルサクセス】
- ③ 「きく8号」との衛星-地上間時刻比較データを用いて測距計算を行い、SLRでの測距結果と比較した。その結果、**高精度測距が可能**なことを実証した。⇒【エクストラサクセス】

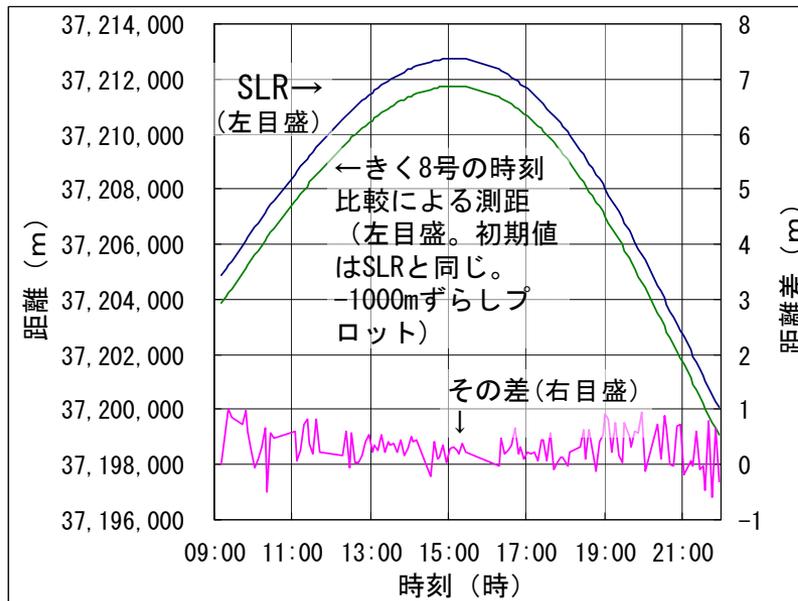
## ● 測距結果の一例

きく8号で、時刻比較測定データを用いた測距は、SLRと比較して、**相対値であるが、±1m以内の差で測**れている。

これを用いて、高精度軌道決定を行うことが可能と考えられる。

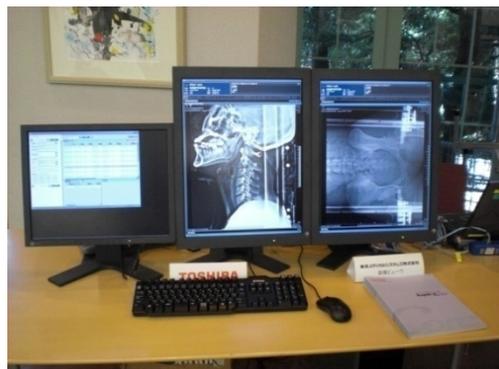
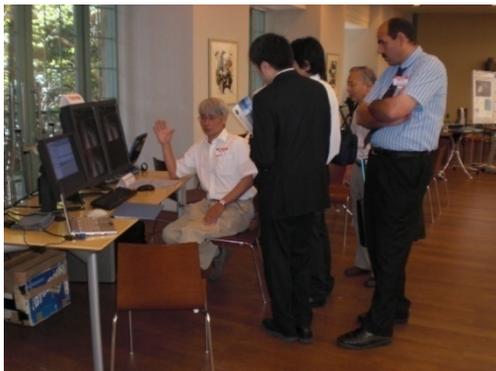
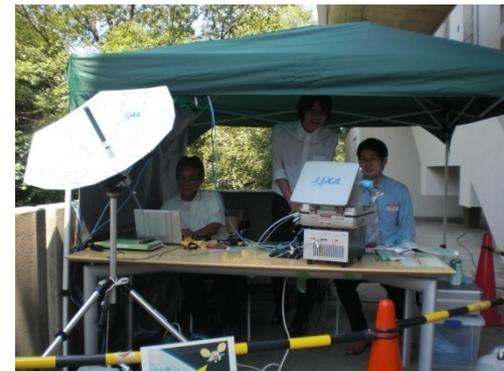
8月4日～5日に首都大学東京の利用実験として、日本医用画像工学会(@中京大学)の「衛星通信を利用した災害遠隔医療の可能を探る」のデモセッションにおいて、筑波～中京大学の医用画像の伝送デモを実施し、日本で初めての災害遠隔医療への適用としてアピールした。

- 平成21年度は以下の5件の実験を既に実施済みであり、今後も継続して利用実験を行う。
  - (株)NTTドコモ(平成21年5月～7月):映像アプリケーション検証  
(将来の移動体衛星通信アプリケーションの候補)
  - (独)海洋研究開発機構(平成21年7月):深海探査機遠隔制御  
(平成22年1月に日本沿岸で実施予定の直接通信による探査機遠隔制御実験の事前検証)
  - 首都大学東京(平成21年7月～8月):災害遠隔医療(下記参照)
  - 大阪府立大学(平成21年4月～継続):電波伝搬特性評価
  - 電気通信大学(平成21年4月～継続):電離層擾乱観測

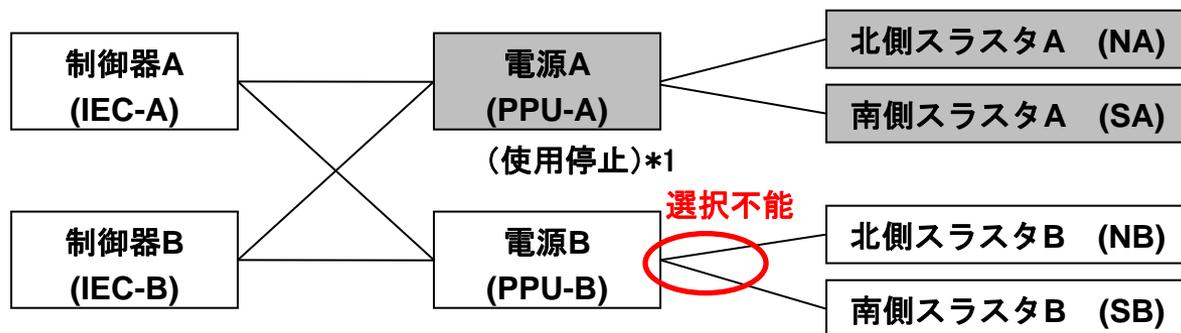
\*1: A系統の電源Aおよびスラスタ(北側・南側スラスタA)については、平成20年1月15日に発生した異常により使用できない状況である。

イオンエンジン 制御器－電源－スラスタ接続図

- 平成21年7月7日15時57分(日本時間)、南北軌道制御のためイオンエンジン運用を開始したところ、スラスタを南側スラスタB(SB)に選択するコマンドに対して、スラスタの切り替え状況を示すテレメトリでSBが選択されたことが確認できない異常が発生。

- 軌道上確認試験および異常事象の整理、関連テレメトリデータの解析や、部品レベルでの調査・検討結果から、故障箇所は、電源装置B内の高圧電源(PPU PS1/2)を制御する基板に実装されている集積回路(CMOS IC)部品と推定。
- 当該IC部品の故障は、異常が発生した直前(約半日前)の北側スラスタ(NB)運用時であることが判明した。なお、この時の北側スラスタ(NB)の噴射自体は正常に完了している。

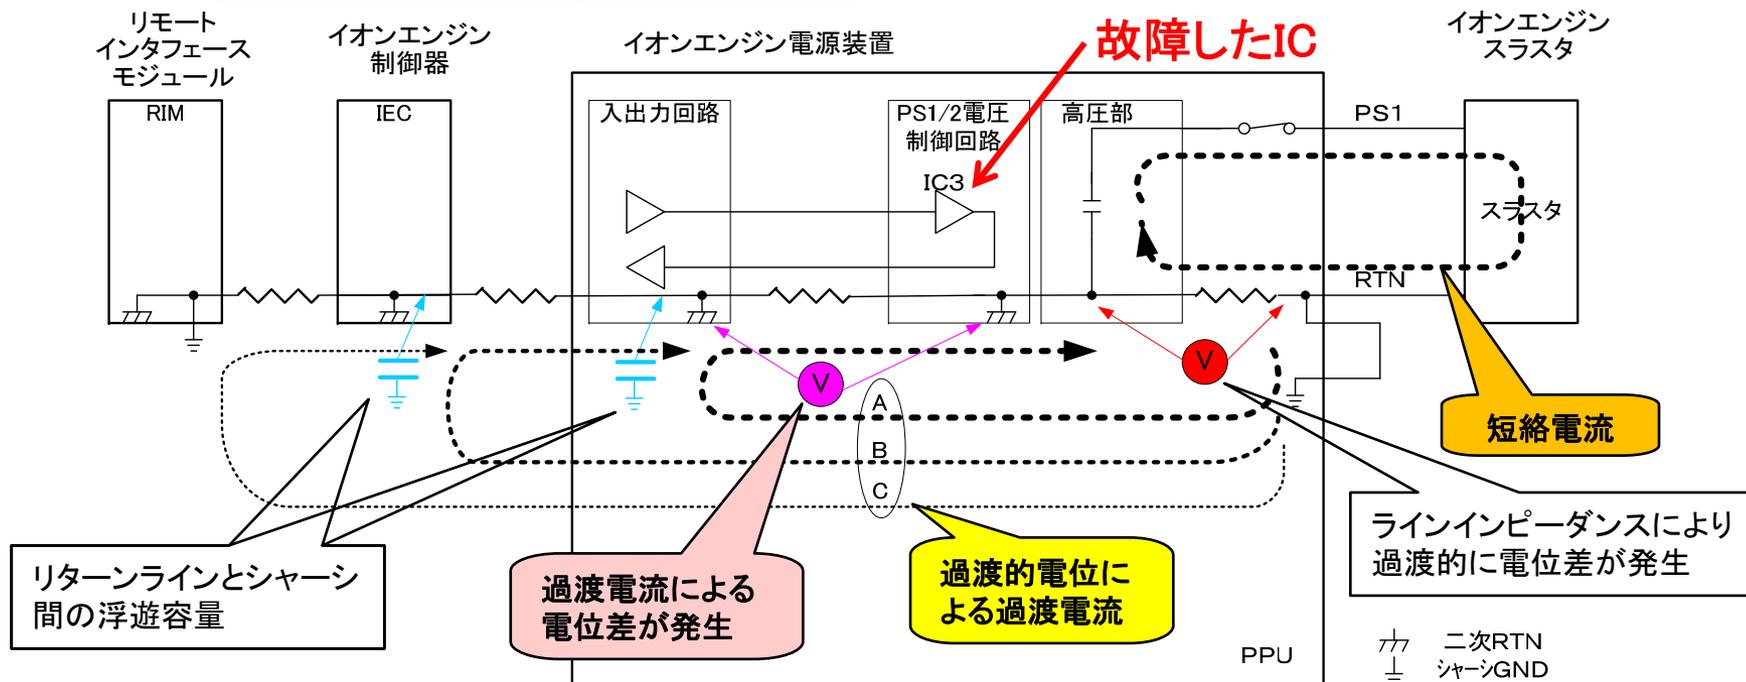
### イオンエンジン系の電流回り込み

- テレメトリデータ等から、当該IC部品は最初にラッチアップが発生し、IC内に過電流が流れることで最終的に故障に至ったと推定した。CMOS IC部品でラッチアップを発生させる要因と部品の実装、配線状況から、当該IC部品は「入出力端子から入る外来ノイズ」によりラッチアップを起こしたと推定される。
- 当該IC部品は、入出力端子の一部が外部基板に直接配線しており、基板間に発生した電位差(外来ノイズ)が重畳されることにより、入出力端子電圧がIC部品の電源電圧またはグランド電位と逆転し、ラッチアップが発生した。
- 基板間の電位差は、異常発生時にスラスタの高圧絶縁破壊(HVBD、運用毎に数回程度発生)と中和器放電消滅(年間に数回程度発生、ビーム噴射中としては今回初めて発生)が同時に発生したため、通常のHVBDの約2倍の短絡電流が流れ、その短絡電流の一部が浮遊容量を介して基板のリターンラインに流れ込んだために生じたと推定される。
- 基板間のリターンラインの電位差をシミュレーションした結果、約2Vの過渡的な電位差が生ずることが確認された。

- イオンエンジンのように高圧電源(きく8号では1000V)を有する装置では、放電等による短絡電流  
回り込みにより、基板間に電位差が生じる可能性があるため、CMOS ICで基板間をまたがる信号  
インタフェースを行わないようにする。基板間をまたがる信号インタフェースをする場合には、  
CMOS ICにラッチアップが生じないように、入出力回路に抵抗を挿入し、保護する。

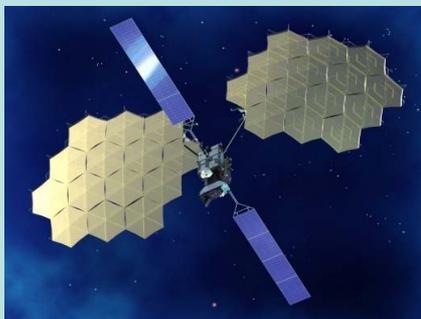
きく8号

□開発成果は、気象衛星や国内外の商業通信衛星に活用  
(これまで6機)
