あかつき金星周回軌道投入失敗の 原因究明結果を受けた今後の改善事項

宇宙航空研究開発機構

宇宙科学研究所

2012年1月31日

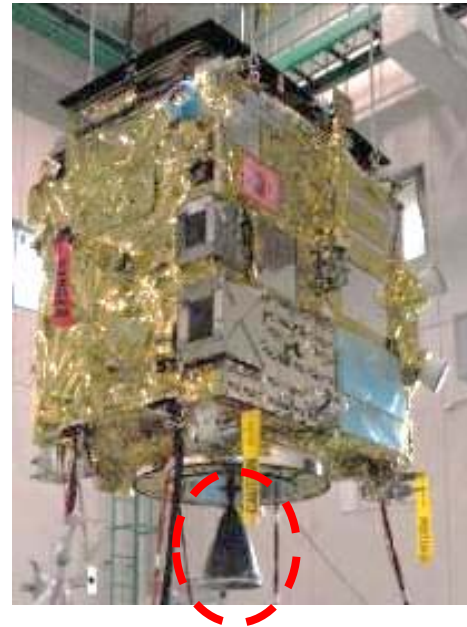
- あかつきに1基搭載
- 推力500N級
- 燃料(ヒドラジン), 酸化剤(NTO)を使用した2液推進系
- ヘリウムガスを調圧して加圧する調圧式推進系
- 燃烧器は1体構造の窒化珪素系モノリシックセラミックス
- 噴射器(インジェクタ)はチタン合金製
- 燃烧器内面を燃料で冷却(フィルムクーリング・FC)
- 噴射器から押し出された燃料・酸化剤を衝突・混合させて燃烧する
