科学技術・学術審議会  
研究計画・評価分科会  
宇宙開発利用部会  
(第4回)H24.10.11

# 宇宙ステーション補給機「こうのとり」3号機 (HTV3) の 分離・再突入結果について

平成24年10月11日

宇宙航空研究開発機構  
HTVプロジェクトマネージャ 小鍬 幸雄

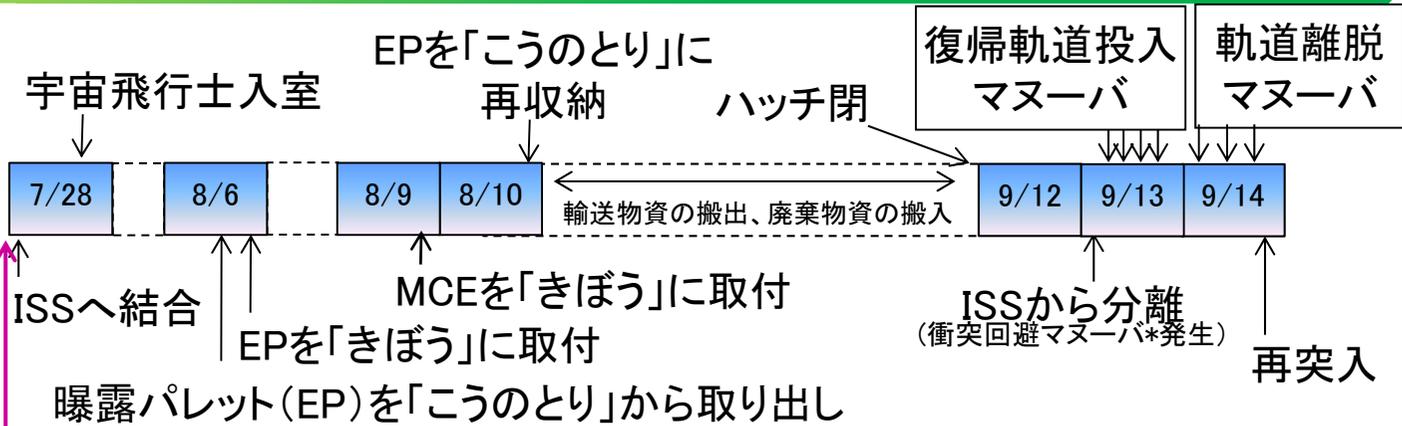
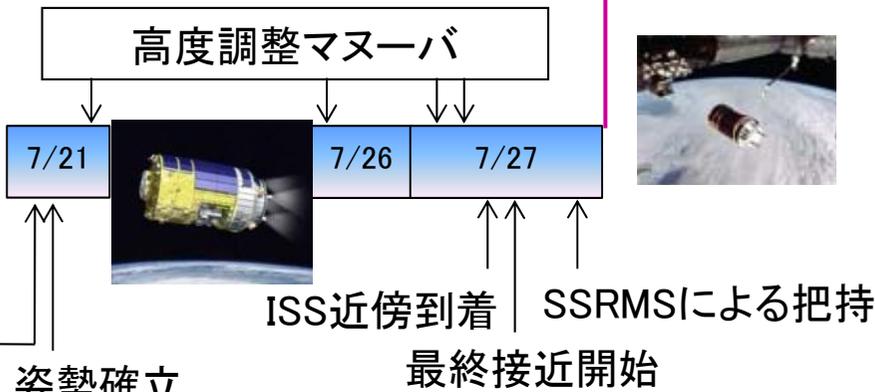
添付1

# 「こうのとりの」3号機ミッションスケジュール

【ミッション期間=56日間】

\*: 衝突回避マヌーバ(アポート)の詳細についてはP3参照

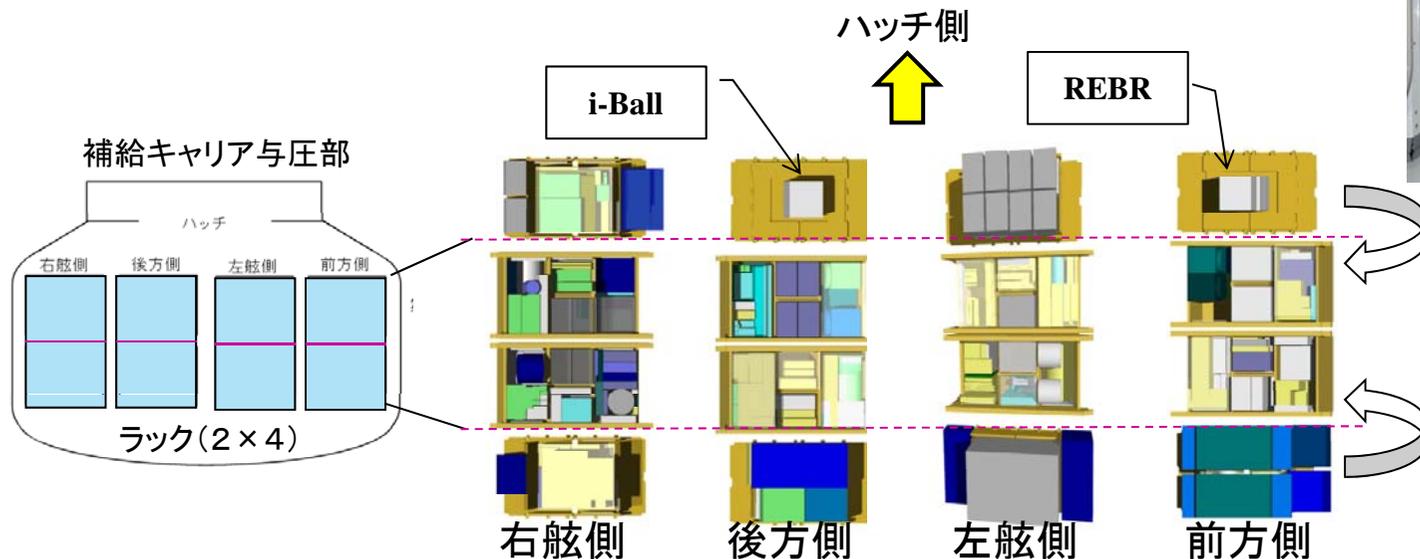
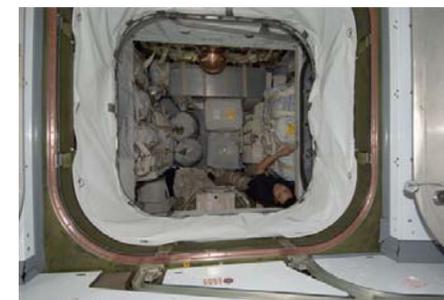
添付2

○廃棄する船内物資(トータル約2.1トン)

## 再突入データ収集装置搭載図

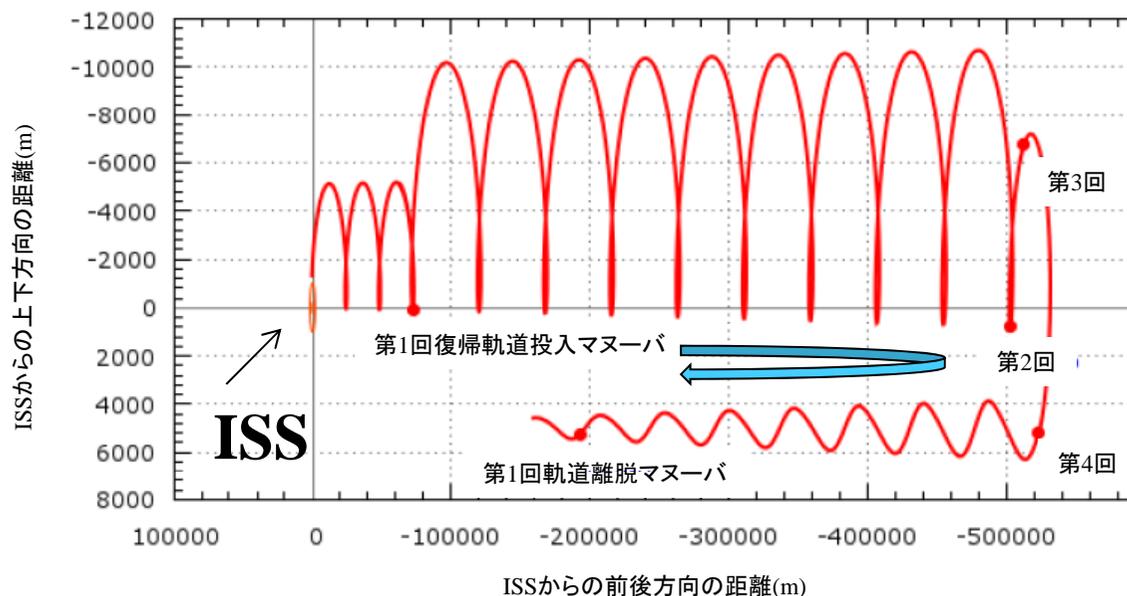
添付3

- 「こうのとりの」3号機は、日本時間9/13 00:50に宇宙飛行士の操作によりSSRMSから分離され、そのおよそ1分後に宇宙飛行士からのコマンドで姿勢制御を開始した(計画通り)。
- 分離時にSSRMSから意図しない初速が与えられたため、設定された安全領域を越えてISSに接近する可能性が、セーフティ・ネット機能\*により検知された。このため安全化のための衝突回避マヌーバ(アボート)が自動実行され(設計通り)、通常の地球方向(ISS下方)ではなく、ISS前方から上方へ抜ける軌道(下図)となった。

「こうのとりの」3号機の場合は、300秒後の予測位置が安全領域を侵犯することが検知されたことにより、自動処置によるアボートが実行された。

- アボート後、地上管制では速やかに復帰軌道計画を立案し、復帰軌道投入マヌーバを4回実施した。これにより、当初予定の軌道に復帰し、軌道離脱マヌーバ・再突入を、ほぼ当初計画通りに実施できた。

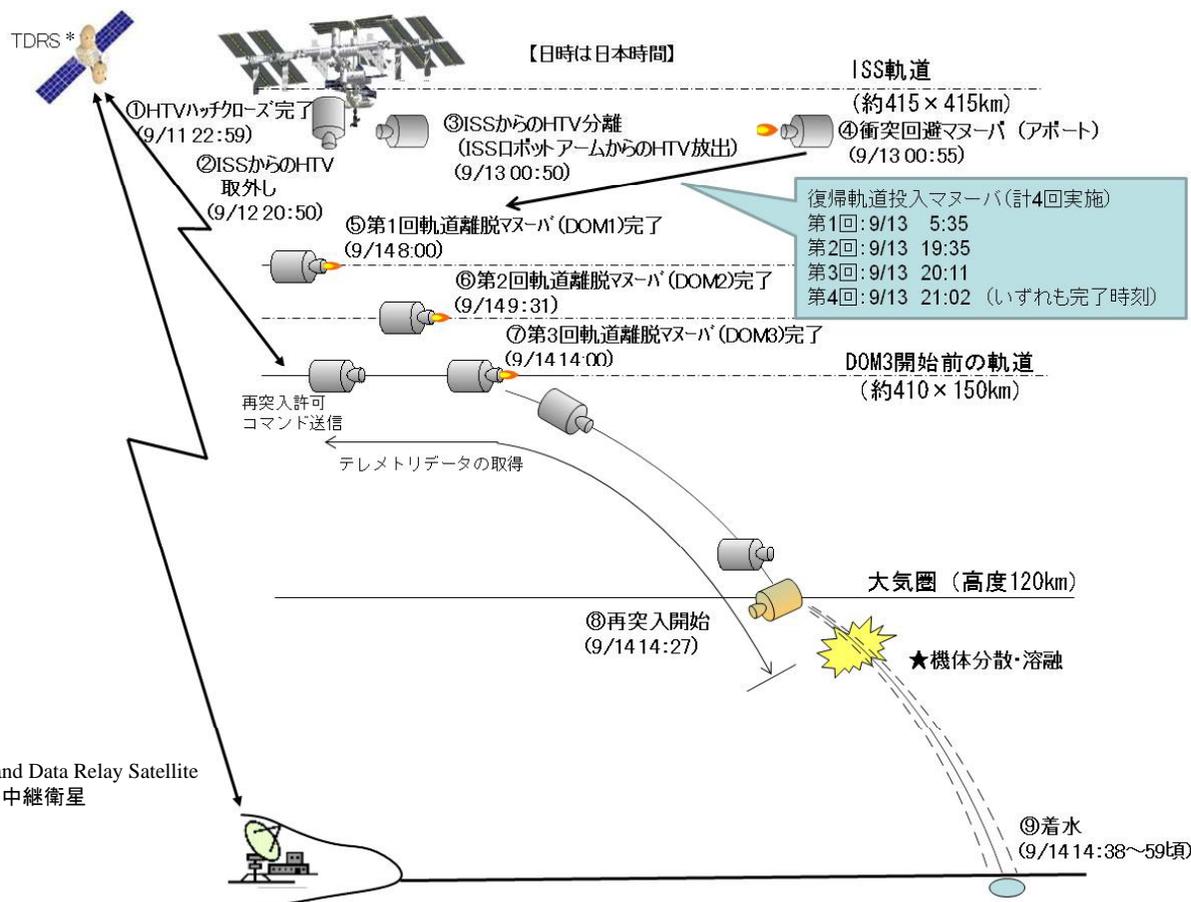
添付4

- (1) 9月11日(火)22時59分にハッチを閉じ、13日(木) 0時50分にISSのロボットアーム (SSRMS)によりISSから放出。
- (2) 0時55分に衝突回避マヌーバ(アボート)発生(詳細は前ページ)。
- (3) 4回の復帰軌道投入マヌーバ、3回の軌道離脱マヌーバを行い、14日(金) 14時27分に再突入(高度120km)。

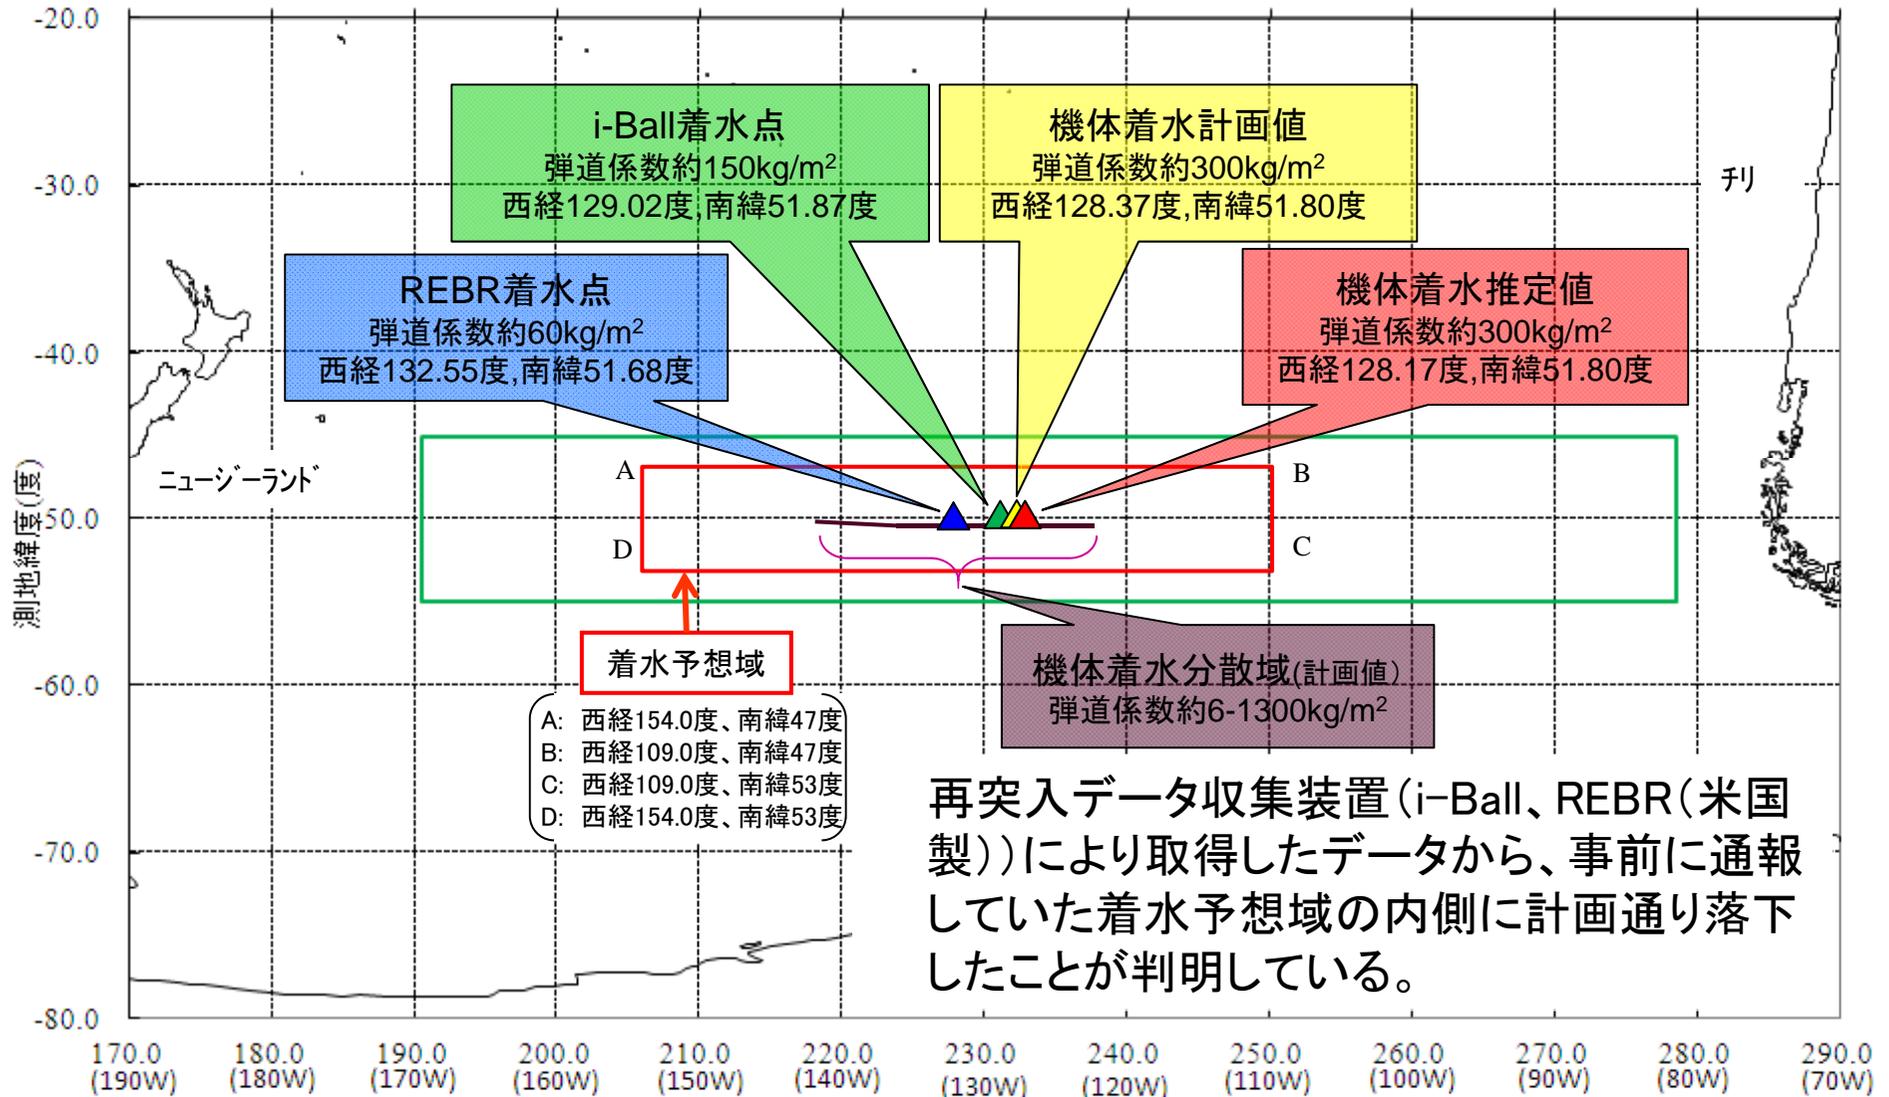
添付5

再突入データ収集装置(i-Ball、REBR(米国製))により取得したデータから、事前に通報していた着水予想域の内側に計画通り落下したことが判明している。

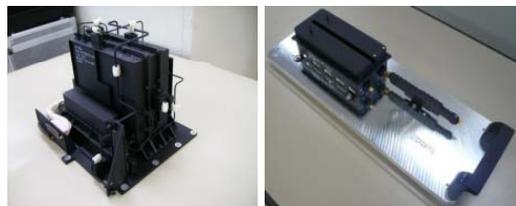
## 国産通信装置 Transfer Vehicle

トランスポンダ

ダイプレクサ

- TDRS経由の通信、ISSのPROX (Proximity Communication System: 近傍通信装置)との通信とも所定の能力を発揮した。
- ロケットから分離後2分で、TDRS通信を確立。ISS接近時も約300kmの距離から通信を開始した。

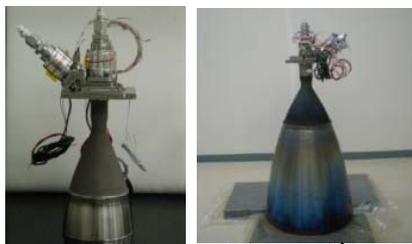
## 国産エンジン、スラスタ

RCSスラスタ

メインエンジン

- メインエンジン、RCS (Reaction Control System: 姿勢/軌道制御系)スラスタとも、チェックアウト、姿勢制御、リークチェック、軌道制御等所定の作動を発揮した。推力、性能も要求通りであった。
- 最終接近時、「こうのとり」1号機で発生した高温化も発生せず、安定に作動した。
- 係留中の推進薬のリークも無く、不適合の発生もなかった。

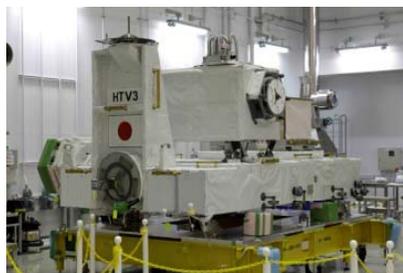
## 多目的曝露パレット

- 「きぼう」曝露部に結合されるポート共有実験装置(MCE)、ISSトラスに結合されるSCAN Testbed (NASA衛星間通信実験装置)とも、予め予定された環境を維持しつつ、輸送を完了した。
- 軌道上で機構はすべて計画通り作動し、両実験装置とも計画通りに取付を完了。「こうのとり」3号機への再収納も計画通り完了した。

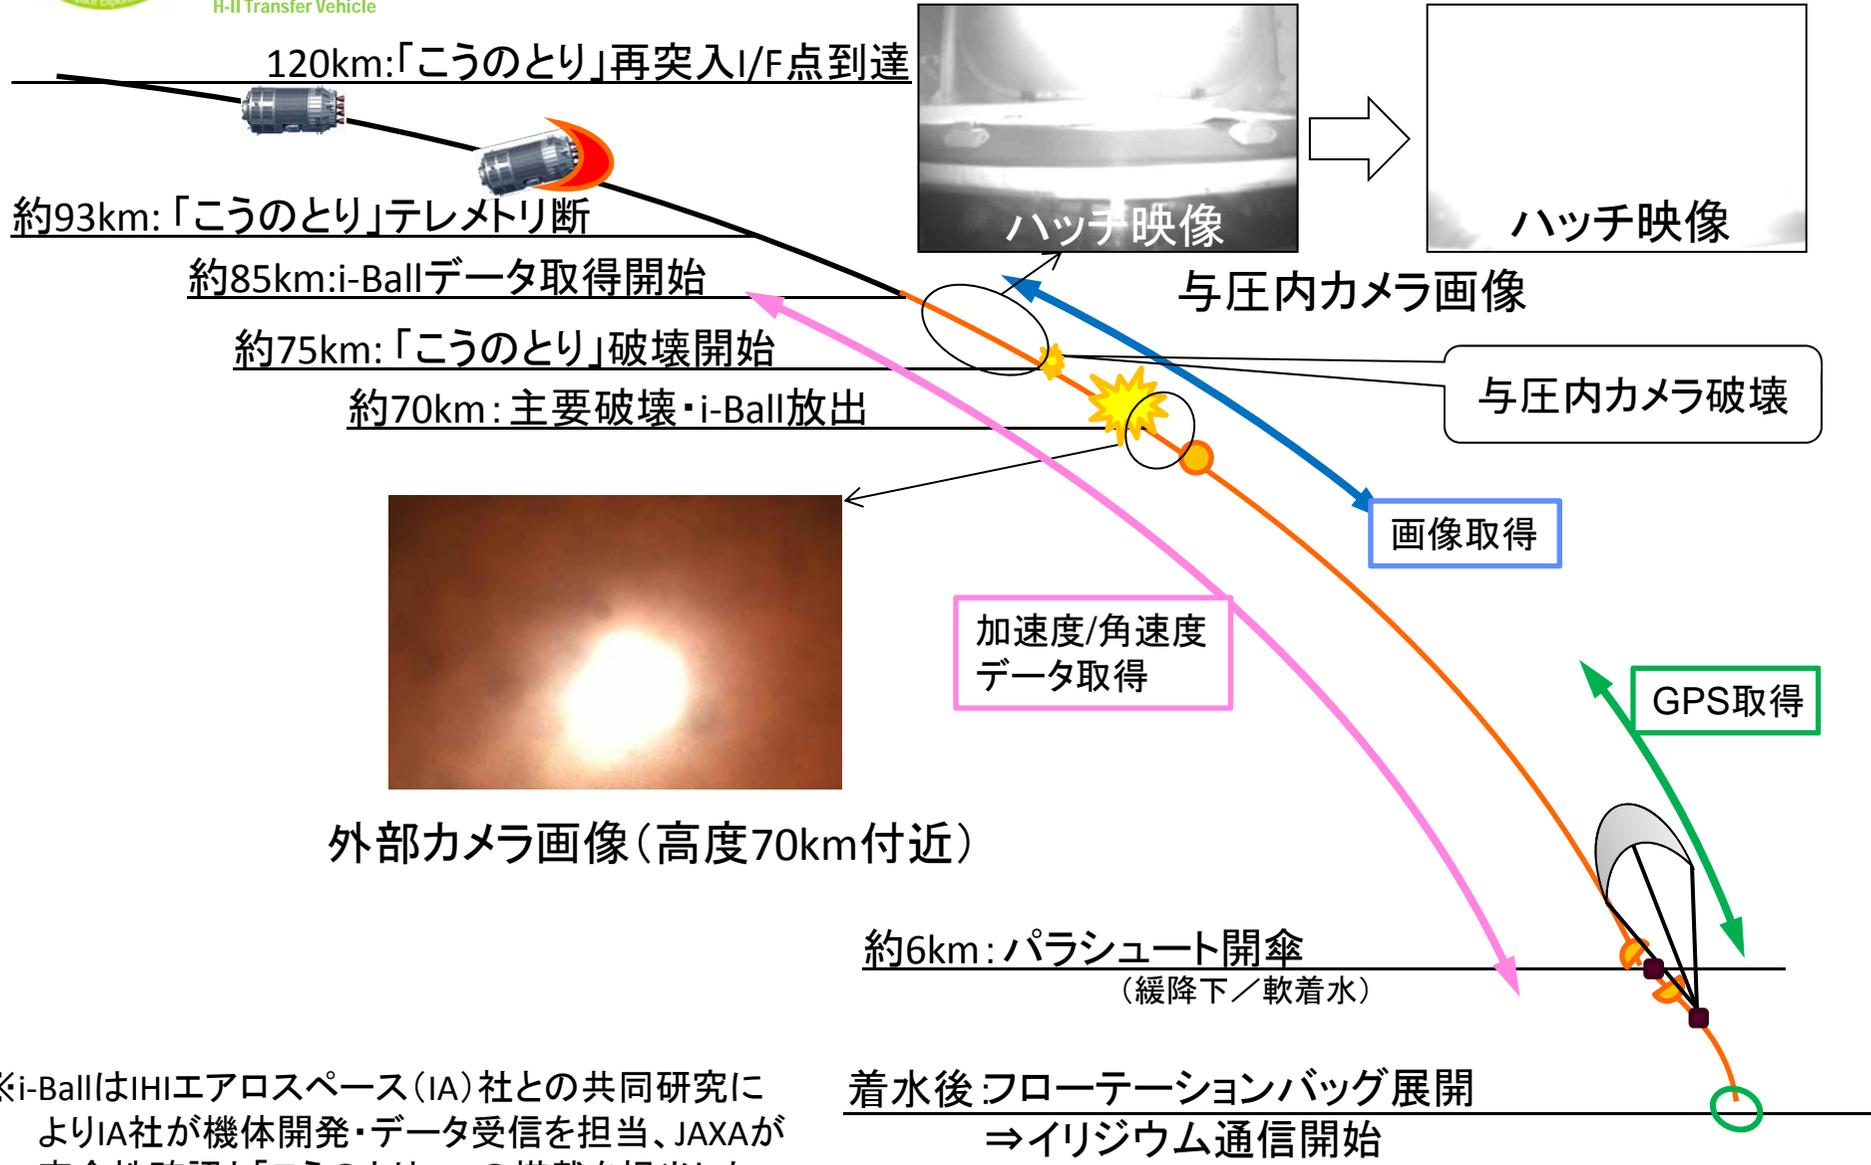
# 再突入データ取得状況

※i-BallはIHIエアロスペース(IA)社との共同研究によりIA社が機体開発・データ受信を担当、JAXAが安全性確認と「こうのとり」への搭載を担当した。
