X線天文衛星「ひとみ」の

異常事象に関する小委員会

**X線天文衛星ASTRO-H「ひとみ」に係るFTA
(衛星破損及び姿勢異常)
A改訂**

平成28(2016)年5月31日

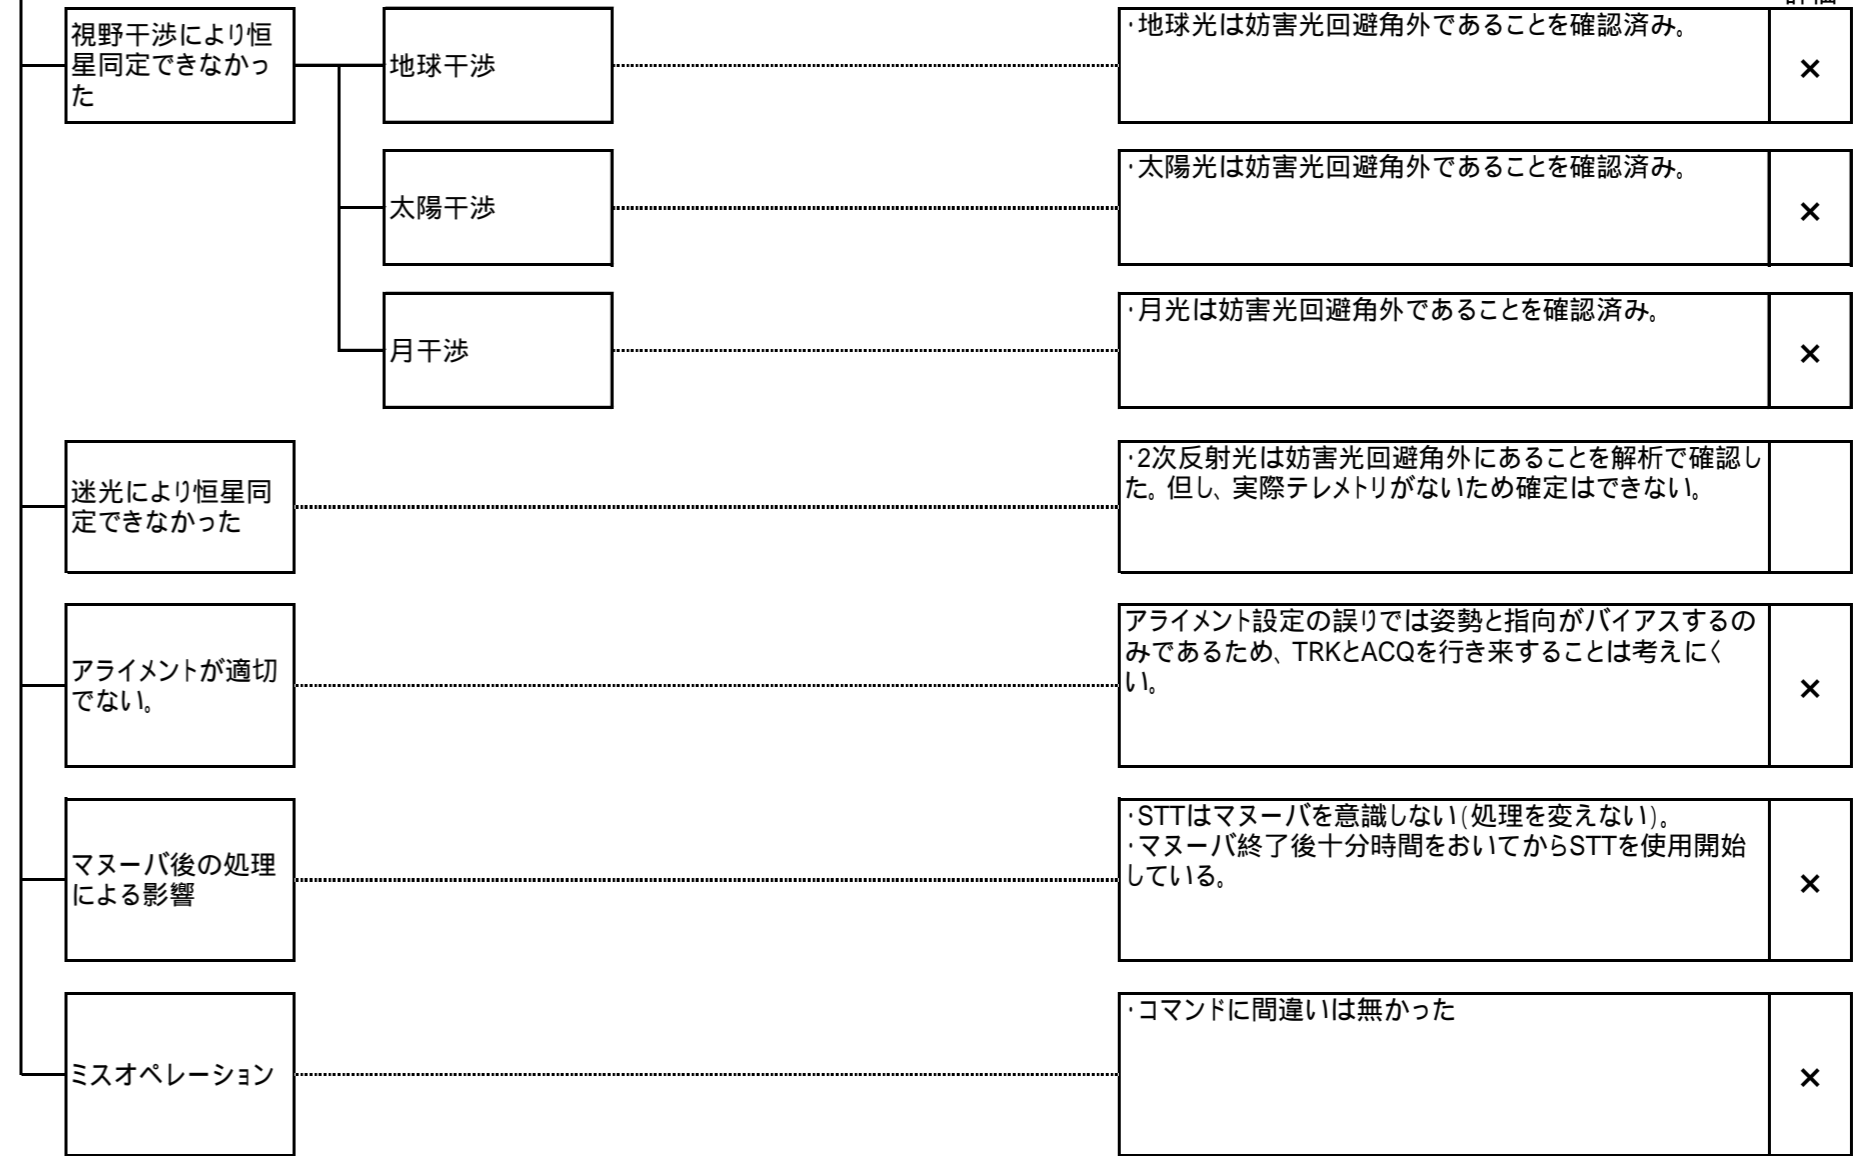
姿勢異常FTA 別添8 (3/3)

(外的要因による異常)
