H-IIAロケット試験機 1号機の開発状況について

平成13年6月21日
宇宙開発事業団

打上げ延期後の取り組み

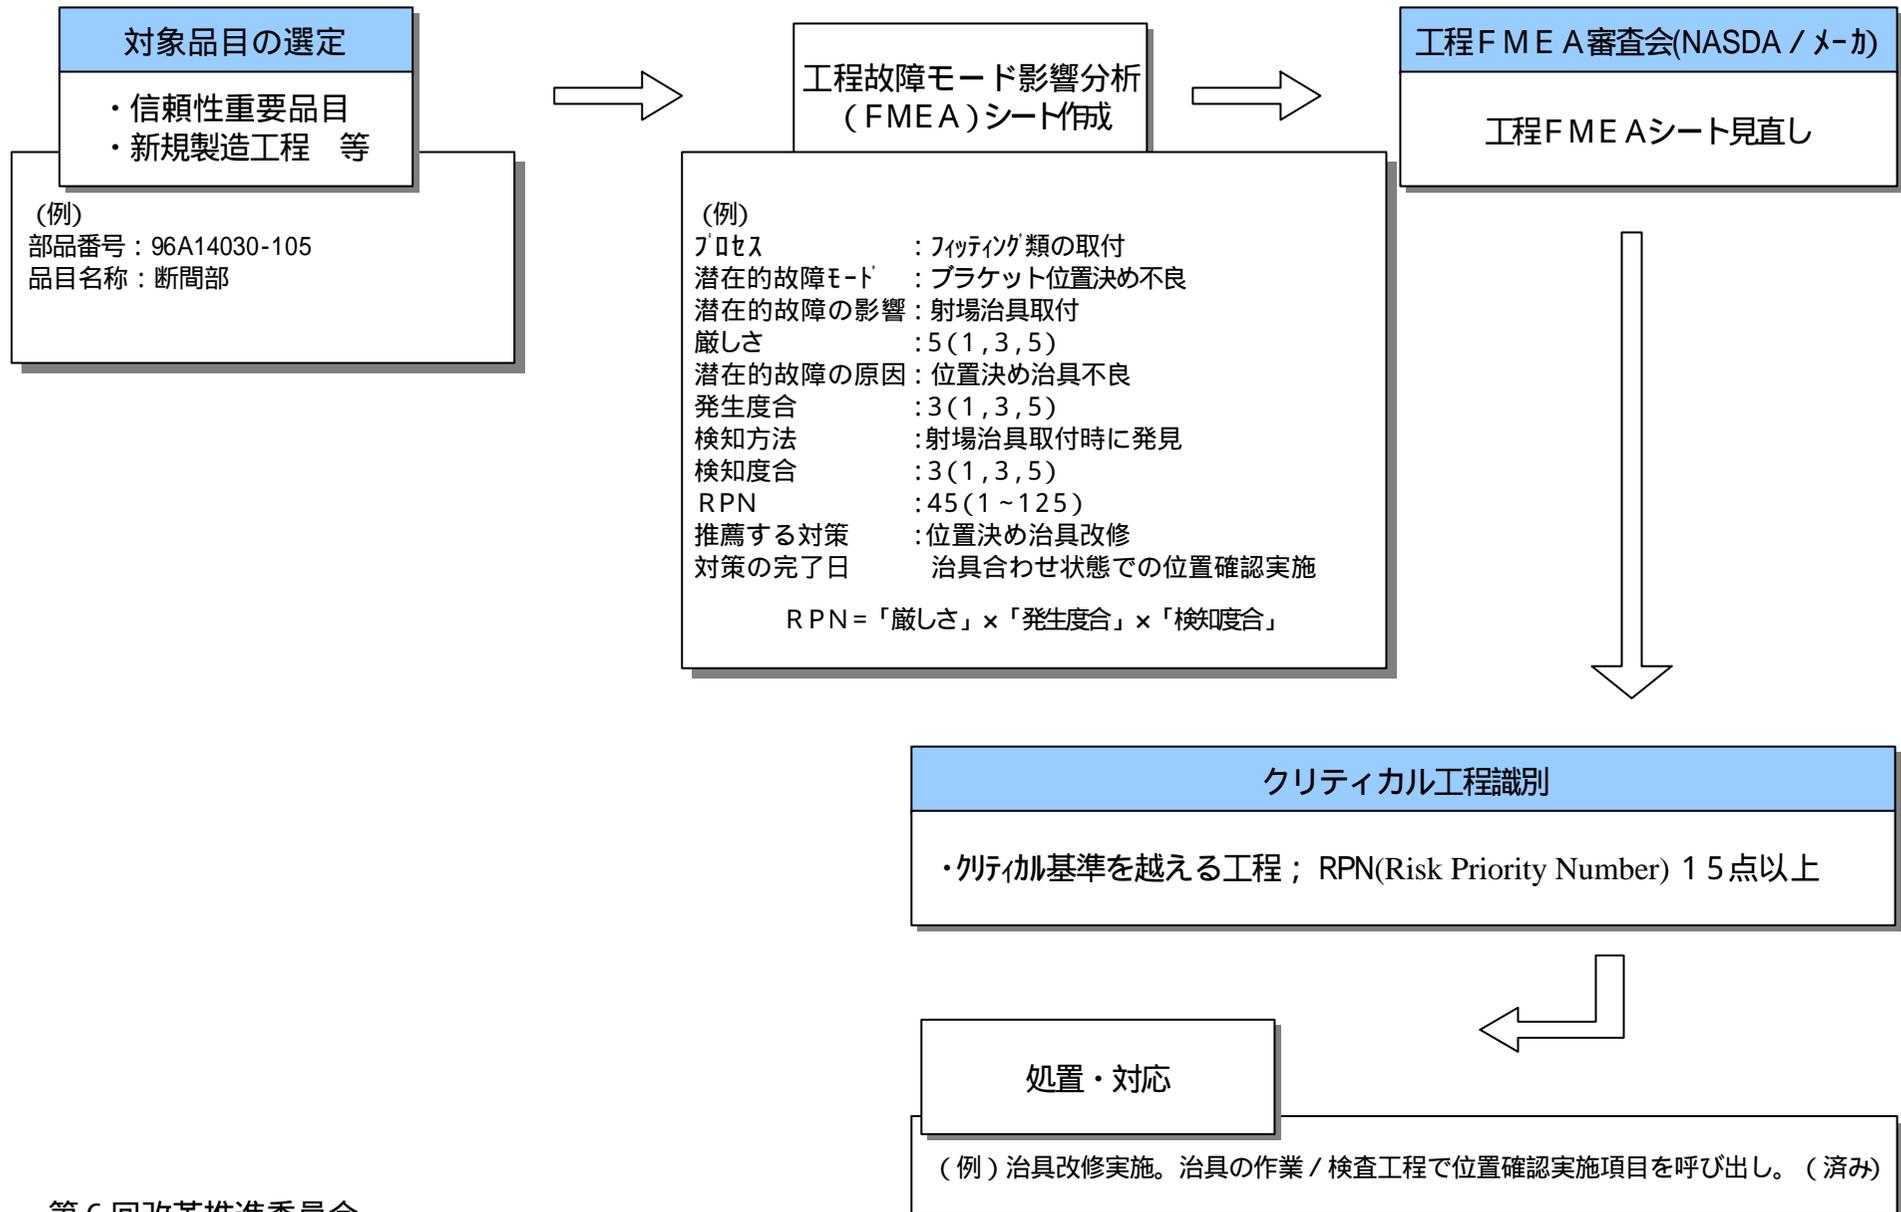
特殊工程における故障モードの影響分析

特殊工程（溶接，ろう付け，鋳造等）により製造する部位の再点検

例1：可能性のある故障モードを抽出し，そのモードが発生した場合の影響を分析・評価

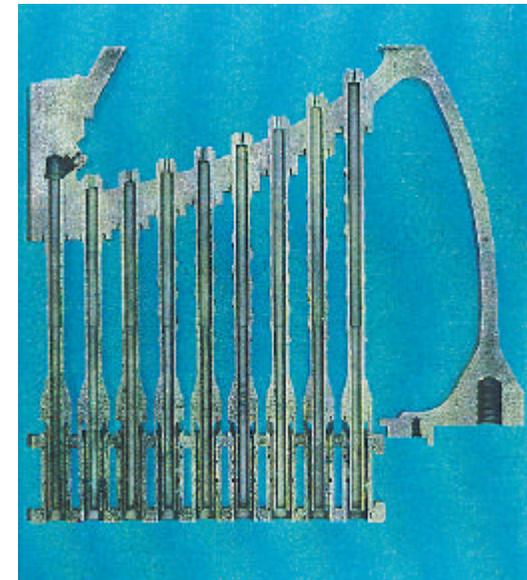
認定型燃焼試験に供し、設計要求寿命に達したLE-7A/LE-5Bエンジンのコンポーネントを分解切断し詳細検査を行った。

機能や耐久性に悪影響を及ぼす欠陥は無いことを確認した。

切断検査片の例

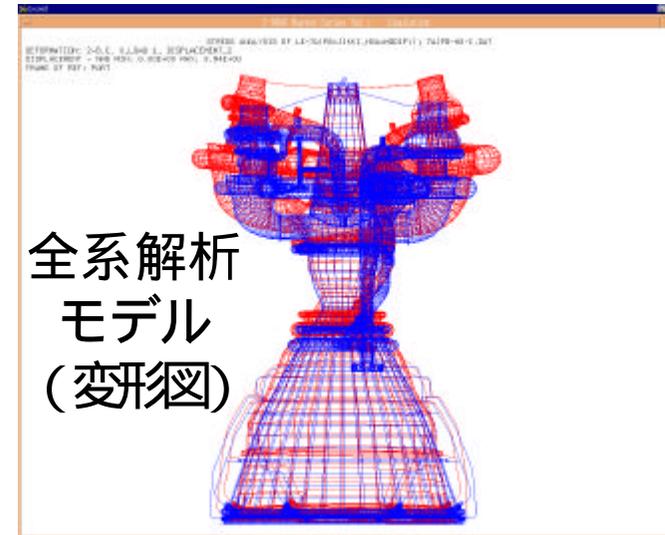
アクチュエータアームでの過渡荷重実測値

- ・ エンジン定常作動時の内圧・熱荷重により定常応力を計算（厳しい箇所については個別の詳細モデル解析も実施）
- ・ 機体と組み合わせた正弦波振動環境、燃焼試験計測データに基づく始動 / 停止時過渡振動・定常ランダム振動による振動応力を計算
- ・ 上記定常応力と振動応力計算結果を合わせ疲労寿命評価を実施して、余裕を確認

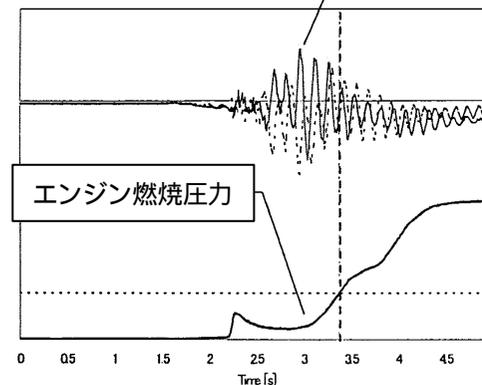
【燃焼試験実測データ】
(始動過渡)

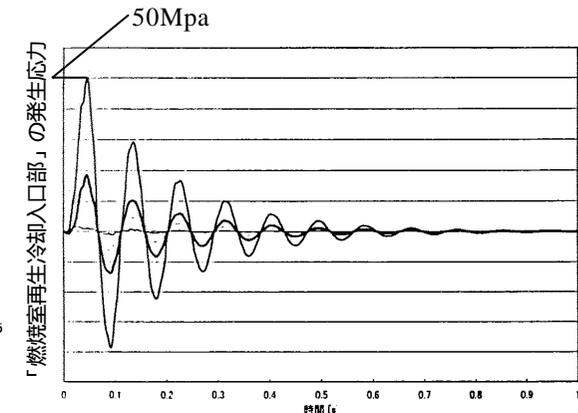
【エンジン各部に発生する応力計算結果 (例)】

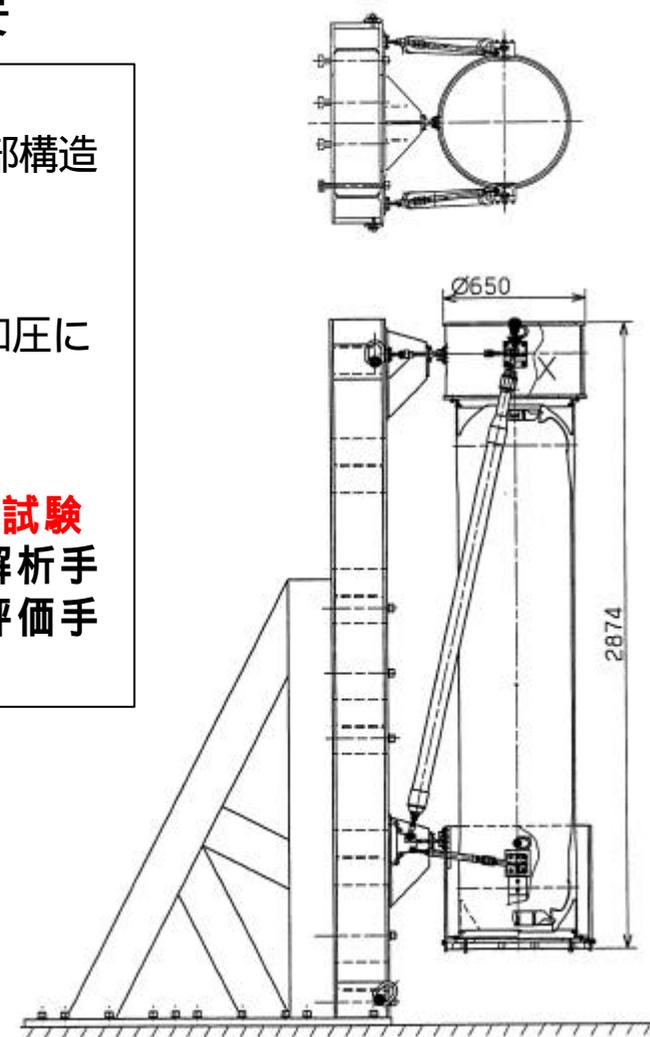
直径・長さとも約1/4のCFRP製モータケースを使用し、結合部構造を寸法1/4、剛性1/16で模擬。

SRB-A着火時内圧によるモータケース伸びを、瞬間的なガス加圧により模擬。

試験供試体概要

結合部に発生する過渡振動応答荷重は、**解析結果に対して試験結果が40%~70%程度**と安全側に評価できており、現状の解析手法が、実機SRB-A着火時の過渡振動応答についても妥当な評価手法であることを確認。（下表参照）

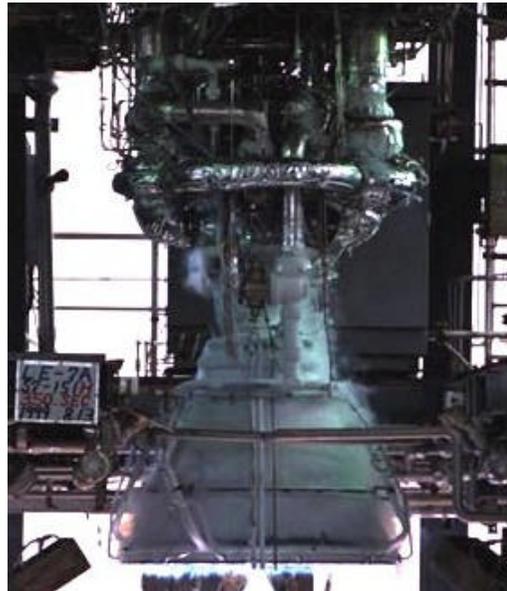
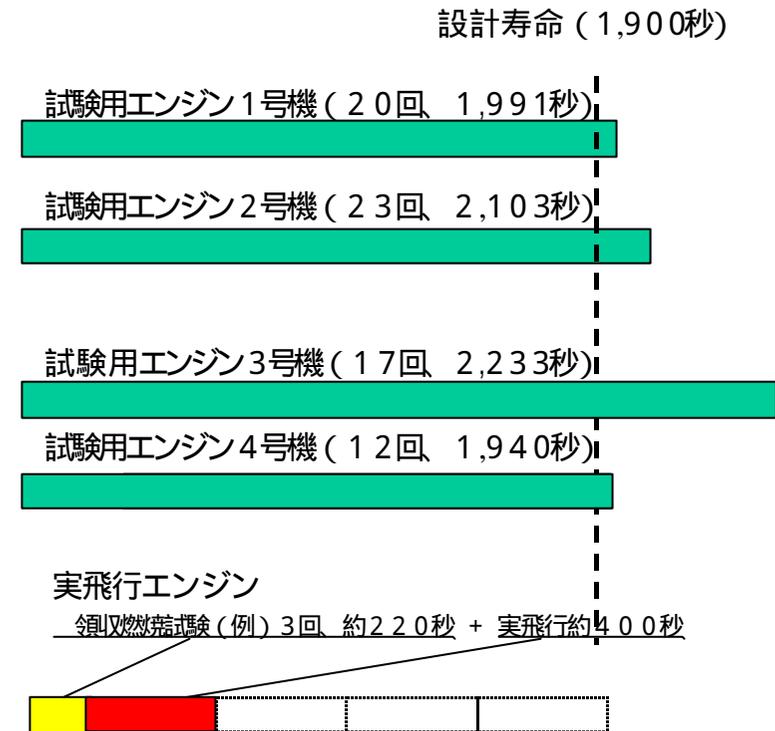
LE-7Aエンジン開発成果

H-IIロケット8号機の原因究明を踏まえ、従来行っていなかった構成部品毎に厳しい条件（温度や圧力等）下での試験を実施

合計4台の試験用エンジンにより、各々で実際の飛行時間（約400秒）の4倍以上の寿命を確認

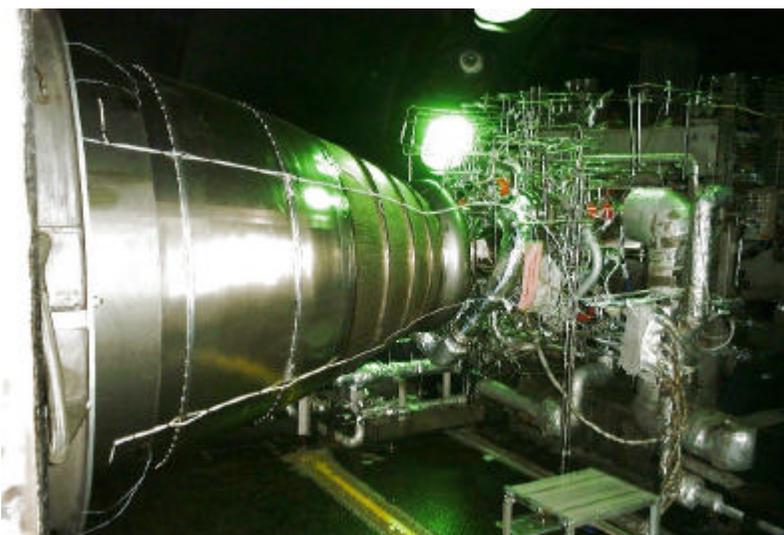
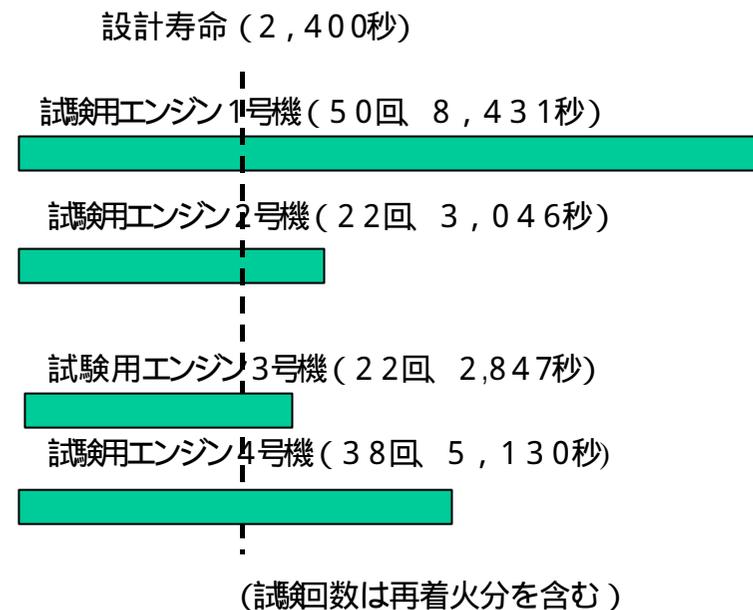
LE-5Bエンジン開発成果

合計4台の試験用エンジンにより、各々で実際の飛行時間（約540秒）の4倍以上の寿命を確認

実飛行エンジン

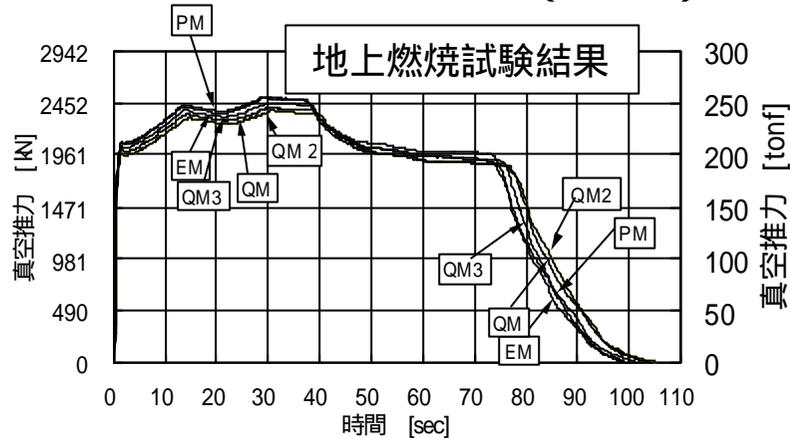
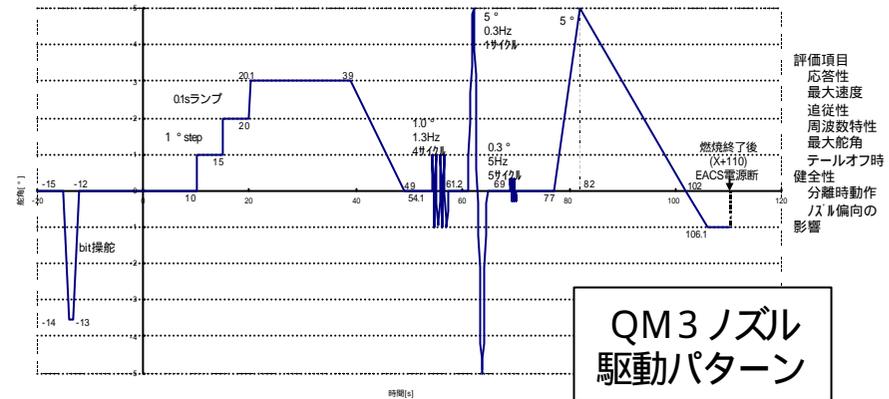
- 実機サイズモータ5回（推進薬温度：18 ~ 28）の地上燃焼試験により、推進特性、推力方向制御(TVC)系特性の妥当性を確認

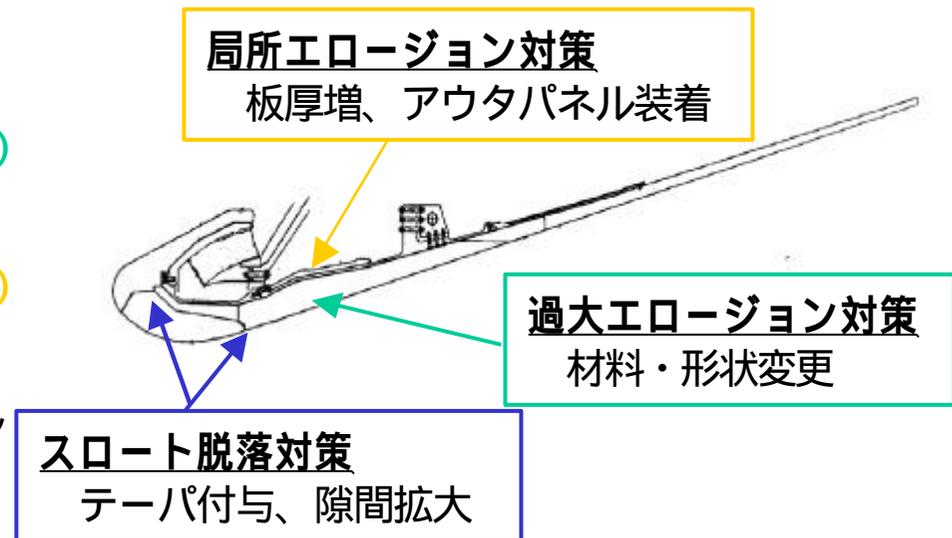
- ノズル開口部過大エロージョン (右図)
- スロットインサート脱落 (右図)
- ノズル開口部局所エロージョン (右図)
- 駆動用熱電池短絡等
 - 絶縁補強及び工程検査規格値の見直し
 - 導火材製造工程改善

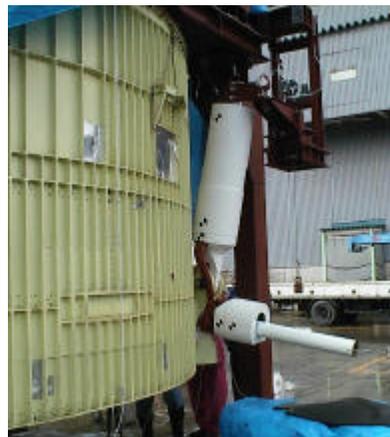
エンジン部/S R B - A分離衝撃試験

- 実機大供試体による強度試験で機体各部の強度を実証した。(タンク、段間部、中央部、エンジン部等)
- 風洞試験、組合せ剛性試験、振動試験等により解析モデルを検証し、設計荷重の妥当性を確認した。
- 実機大供試体によるS R B - A分離試験で分離挙動を実証し、分離解析手法の妥当性を確認した。
- 実機を模擬したS R B - A分離衝撃試験でエンジン部内部の衝撃環境を確認した。燃烧試験、音響試験等のデータに基づき、各部のランダム振動環境を設定した。解析により各部の低周波振動環境を設定した。

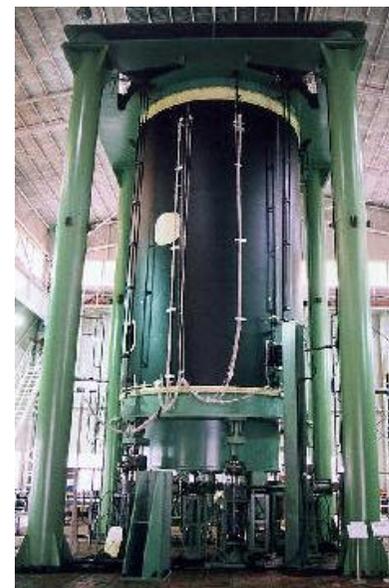
段間部強度試験

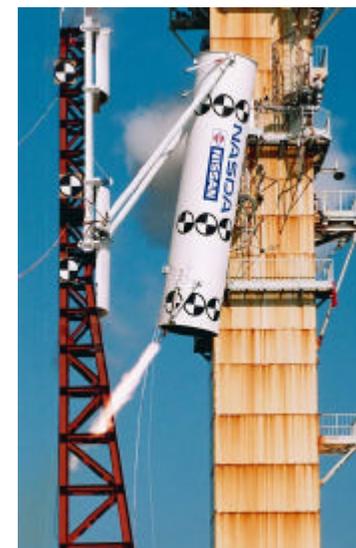
S R B - A分離試験

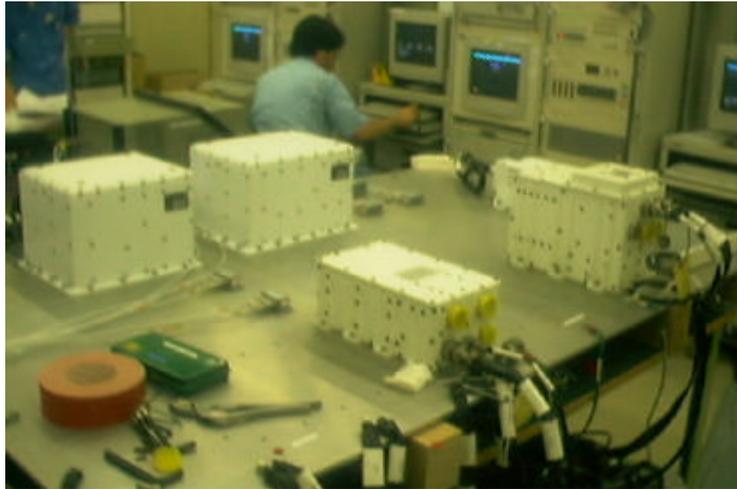
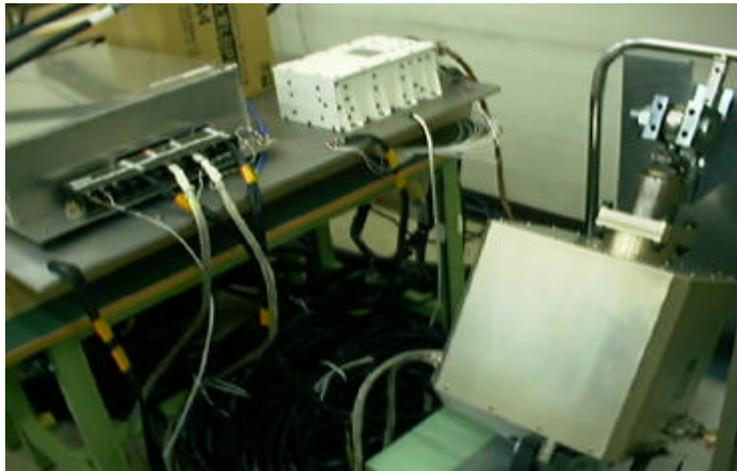
誘導制御系システム試験状況

- **アビオニクス機器の開発**
機器単体での耐環境性試験および電磁適合性試験により、機能・性能を確認
- **搭載ソフトウェアの開発**
搭載ソフトウェアの設計・製作・検証試験を実施
- **誘導制御系システム試験**
誘導制御機器（EM）と搭載ソフトウェアを組合せてシミュレーション試験を行うことにより機能・性能及びインタフェースを確認
- **誘導制御系システム試験（その2）**
フライト仕様の誘導制御機器と搭載ソフトウェアを組合せてシミュレーション試験を実施し、機能・性能・インタフェースを確認。異常・故障ケースの試験も充実。
- **電磁適合性（EMC）試験**
電磁環境に有害なノイズが無いこと、衛星の放射電波により誤動作しないこと等を確認
- **動作マージン確認試験**
電圧、クロック等の変動に対する機器の動作マージンを確認
- **フルソフトウェアシミュレーション**
搭載電子機器をモデル化し、ハードウェア故障を模擬して搭載ソフトウェアの動作確認を実施

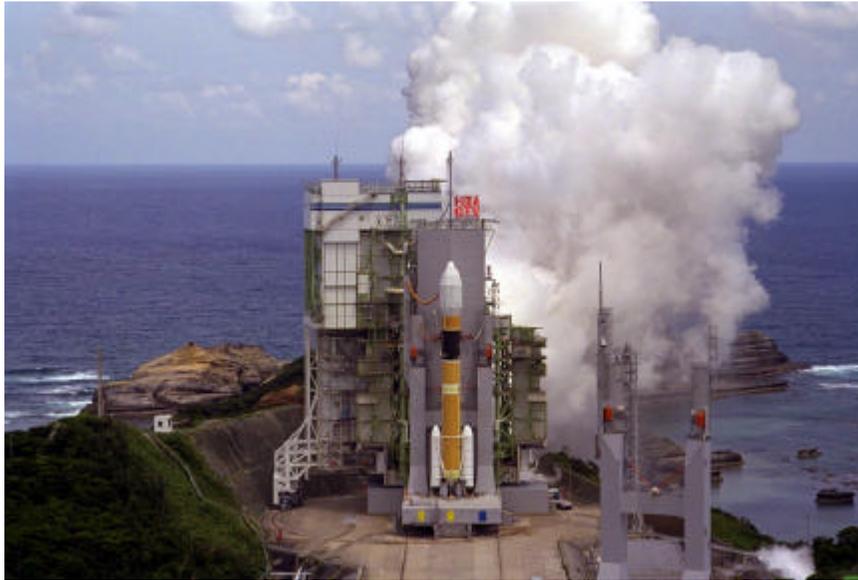
標準型地上試験機

- 【確認事項】
- ・ ロケットの組立点検作業、手順の確認
 - ・ ロケットと設備のインタフェース確認
 - ・ 推進薬注排液作業、手順の確認
 - ・ 打上げ直前の自動シーケンスの設定確認
 - ・ ステージ燃焼試験による第1段機体とエンジンの総合的な確認

4回の燃焼試験、推進薬注排液点検、自動シーケンスの作動点検等により、機体 / 射場システムを総合的に確認

【事象】第1段エンジン始動時の横揺れ

【対策】ノズルスカートの高膨張部の取外し
油圧アクチュエータの改修 等

【事象】第1段エンジン停止後に液体水素ターボポンプのリフトオフシールから水素漏洩

【対策】リフトオフシールのばね力向上
シール部の乾燥の強化
設備の消火能力の向上 等

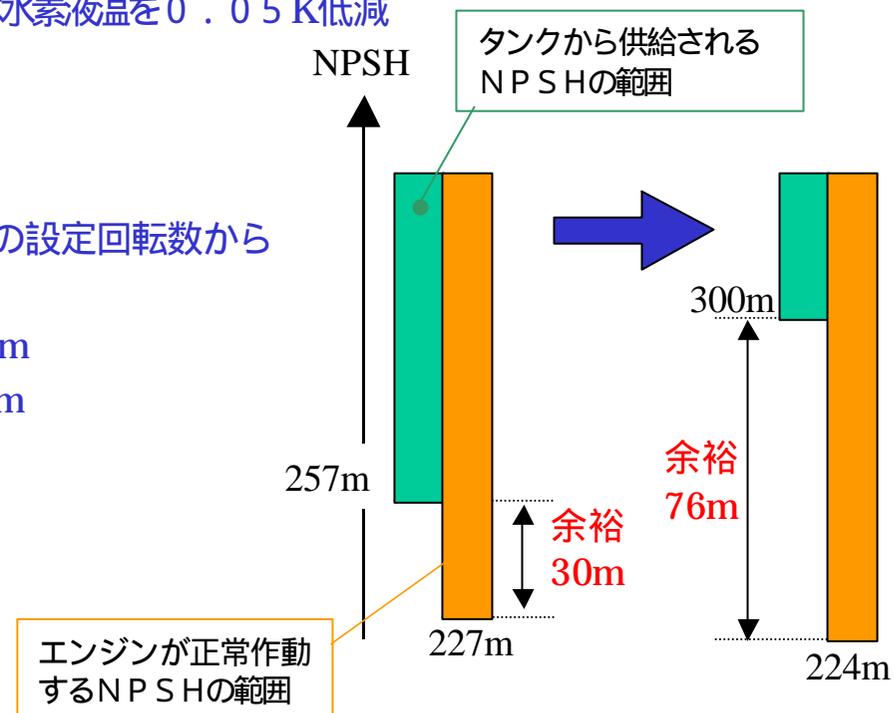
- LE-7Aエンジンの液体水素供給ライン入口の正味吸込ヘッド (Net Positive Suction Head) の余裕を確保(76m)

供給NPSHを40m増加

供給NPSHを3m増加

必要NPSHを3m低減

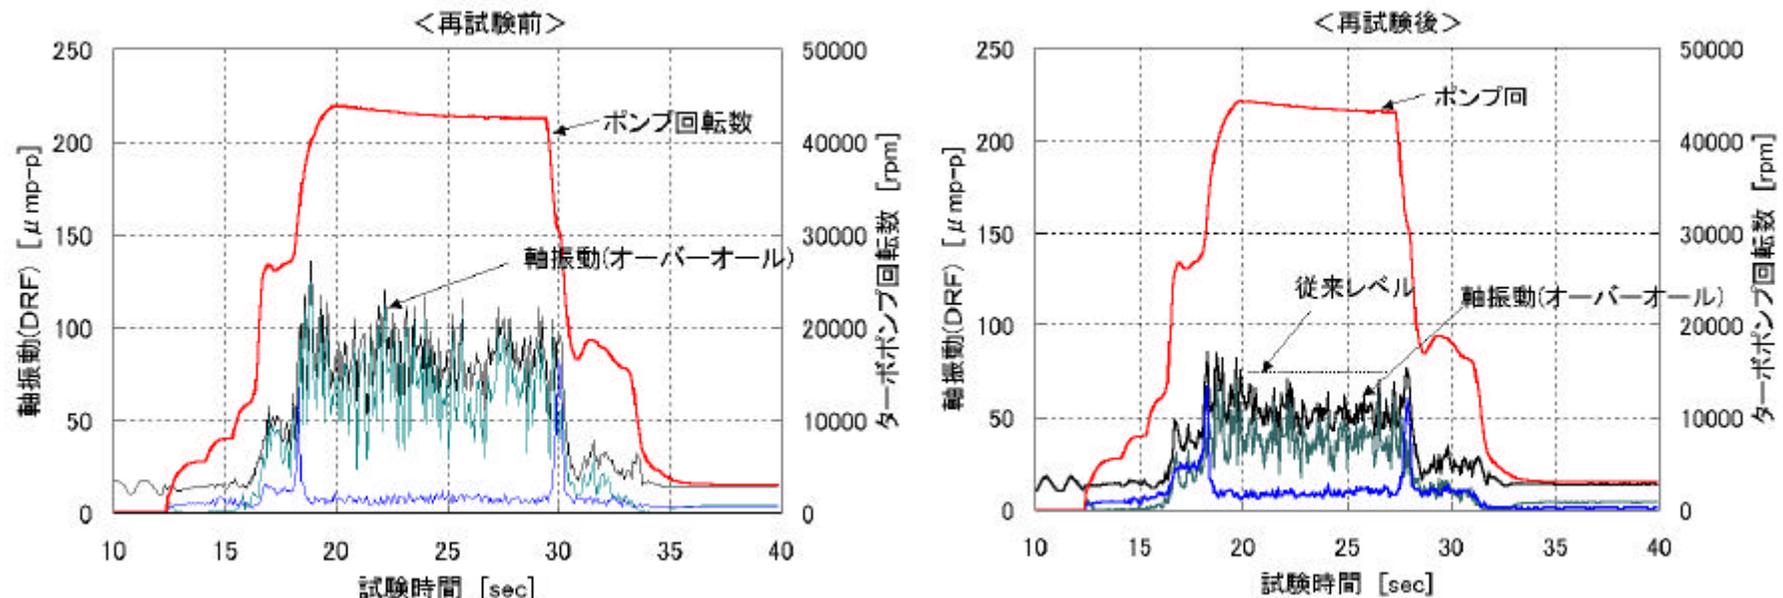
(1) LE-7AエンジンFTPの軸振動についての対応

- 試験機1号機用のLE-7AエンジンFTPについては、軸振動が設計上の許容値以内ではあるものの、最近製造された他のポンプに比べ高めであった。
- 確実に期するため部品交換・再組立を実施し再度試験を行い、従来のポンプと同程度のレベルに低減することができた。
- なお、軸振動については、非常に複雑な物理現象に因り発生していると考えられるため、今後もメカニズムについての研究を継続する計画である。

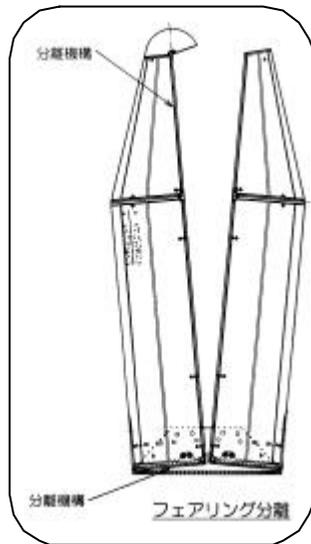
作動機構
線状爆薬 (MDFF)
作動

SUS管が拡管

ノッチボルト切断

フェアリング分離

- 試験機1号機と同一ロット火工品・作動温度下限以下：確認完了
- 薬量公差下限以下火工品・作動温度下限以下：性能余裕の確認完了

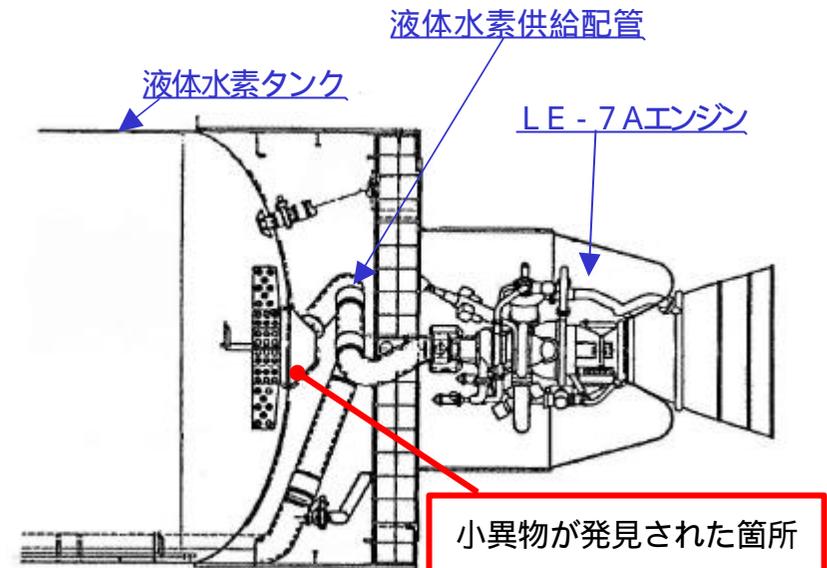
(3) 1段液体水素供給配管の小異物

- ・品質再確認作業の一環で、設計担当が液体水素タンク出口部に小異物（直径0.5mm × 長さ15mm）を発見。
- ・その後の調査にて、液体水素供給配管（機体メーカーの下請けが製作）及び同下請けメーカー製の他の部品（主にエンジン配管）の一部が清浄度規定を満たしていないことが判明。

- ・下請けメーカーの洗浄及び検査工程の不備。
- ・下請けメーカーの洗浄手順を承認した機体メーカーの審査が不十分。

洗浄工程を見直した新品と交換。

領収燃焼試験において清浄度の影響は見られていないが、さらなる信頼性確保のため下請けメーカー製配管使用系統への影響を評価し、点検・再洗浄等を実施。
