## 固体ロケットブースタの探索状況について(その3)

平成16年1月27日  
宇宙航空研究開発機構

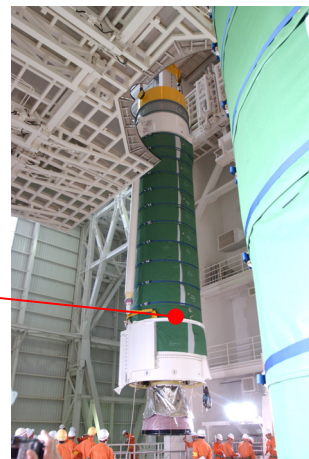
#### 発見位置 ②

1~2mを超える大きさのアーチ状の部品又は破片。リングホルダと推定。

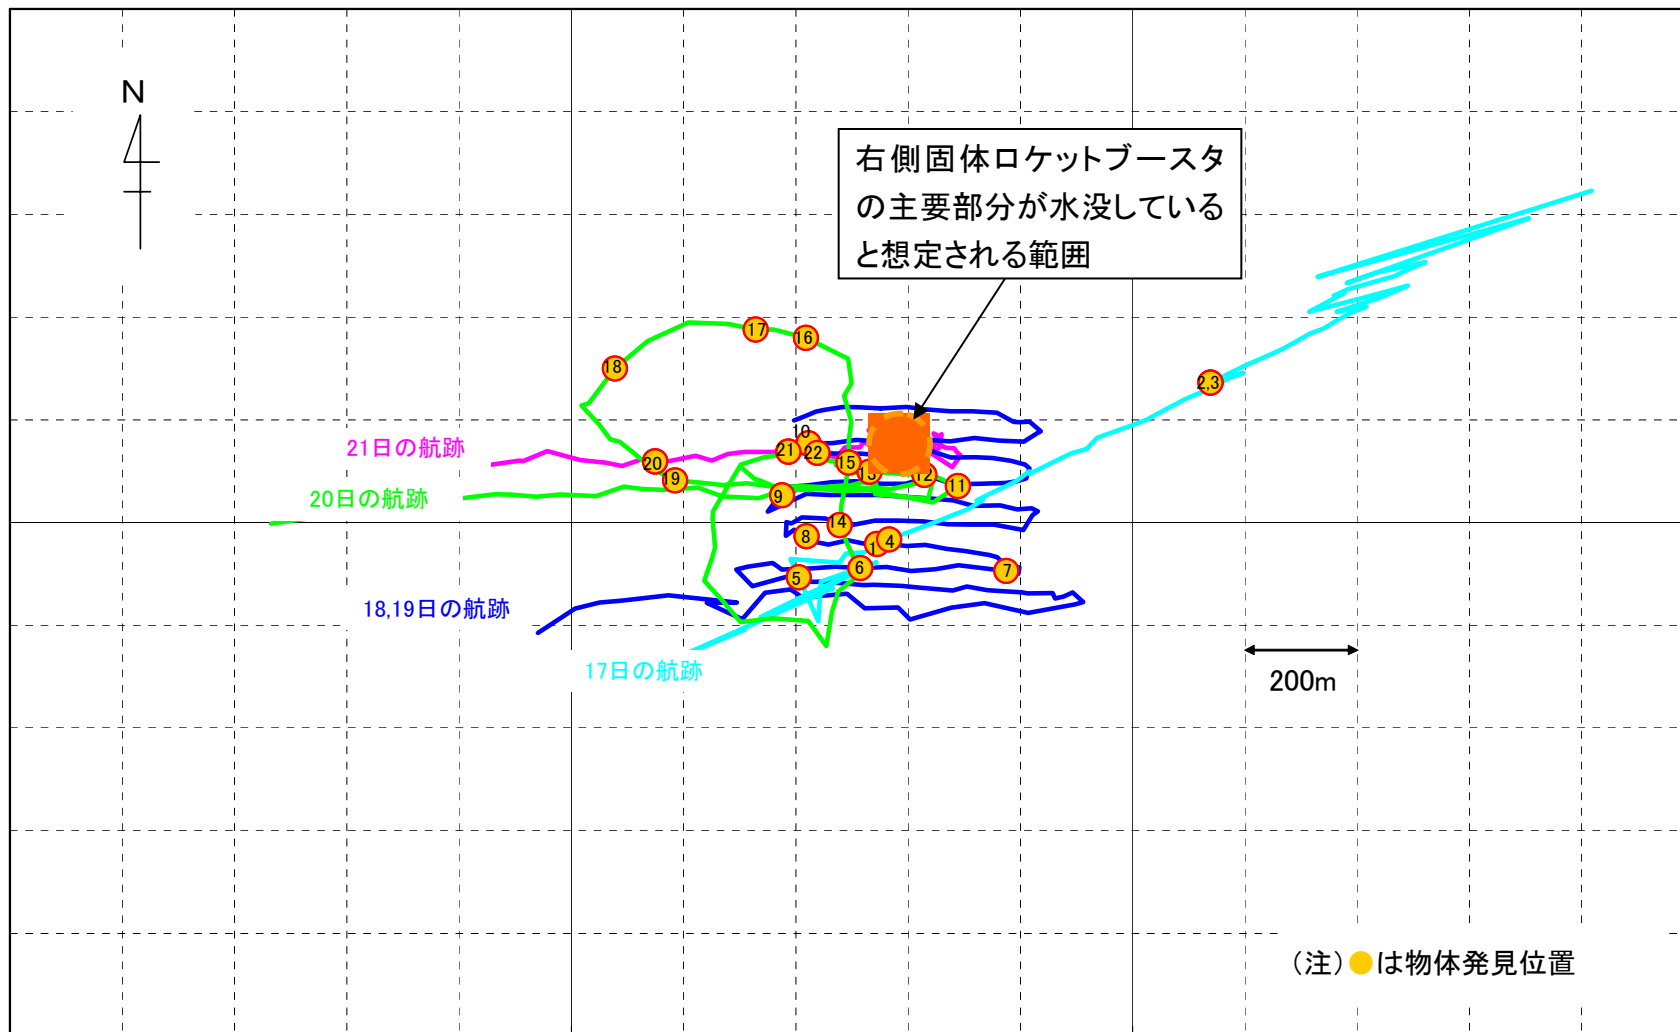
図1 物体の発見位置

- (1)故障した右側の固体ロケットブースタ(SRB-A)について、昨年12月31日(水)から1月21日(水)まで、海洋科学技術センターの協力を得て、第一次探索作業を実施した(途中、ビーコン探査用音波受信機の修理及び作業員の交代のため那覇港に寄港)。
- (2)1月16日(金)までに実施した音波受信機を用いた探査により、音響ビーコン音源の範囲の絞込みを実施。その後、ディープ・トウカメラによる探索により、SRB-Aの部品らしき物体を多数(22個)発見(物体の発見位置は図1)。
- (3)以上により、右側SRB-Aの主要部分と思われる物体の水没地点は、ほぼ百m四方の範囲に絞込まれたと考えられる。
