陸域観測技術衛星「だいち」 の初期校正運用段階への移行について

平成18年5月24日
宇宙航空研究開発機構
理事 堀川 康

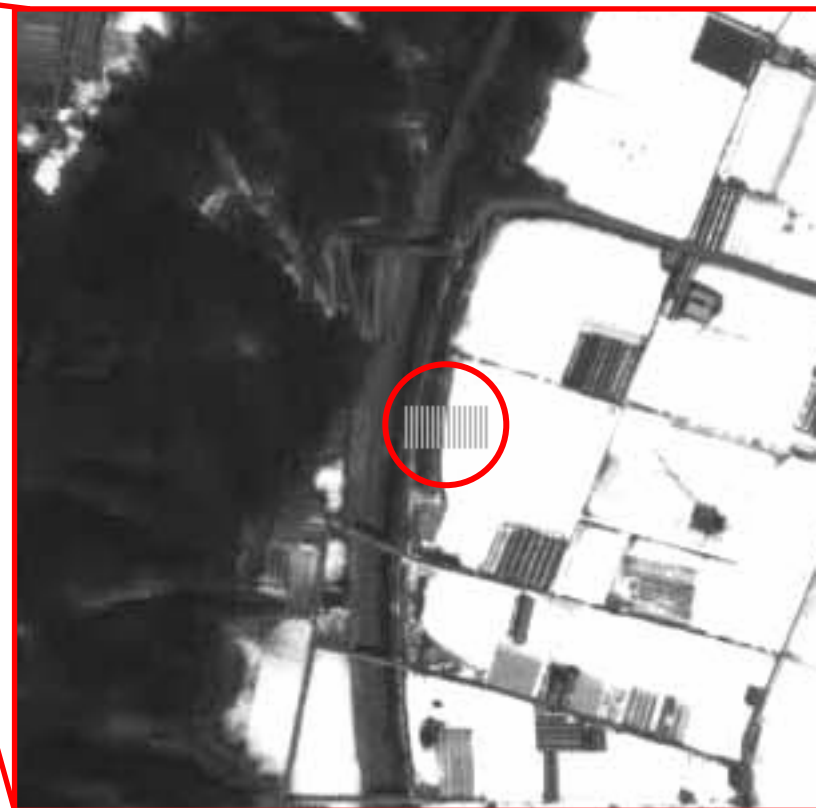
図2 PRISM画像部分圧縮エラー

PRISM画像(35km四方)
榛名山周辺

拡大画像(750m四方)
榛名山北方

明暗の変化が極端に大きいと発生することがある。(影響範囲は256画素)

事象	原因、処置 / 対策	ミッションへの影響
1	Xバンド直接通信 (DT)の受信において特定の方位角で同期外れ及び画像の一部欠損が発生。	<ul style="list-style-type: none"> ・サイドローブが大きく、逆旋の利得が高い搭載アンテナの特性により、衛星構体等による反射波(マルチパス)の内、太陽電池パドルによる影響が支配的であることをマルチパス解析と地上設備の耐性試験により確認した。(主要因) ・現地上設備は帯域マージンが少なく、擬似ロック回避、キャリア捕捉判定機能を有するため同期外れが起こり易い。(副要因) ・地上設備の改善(帯域の拡大、擬似ロック回避機能見直し) ・運用制約(特定方位角での重要なデータ伝送は避ける) ・後続衛星設計への反映事項(アンテナ単体と搭載位置の詳細評価、マルチパス解析の充実) <p>[調査・対策チーム報告]</p>	運用により回避可能。 (地球観測センター(EOC)における受信異常の可能性のある領域:約1%)
2	姿勢制御系(AOCS)姿勢安定度目標仕様逸脱	<p>画像の幾何歪み補正処理を最小とするため、目標とした$4 \times 10^{-4} \text{ }^\circ / 5\text{sec}$(p-pで2画素:5m)の仕様に対し、太陽電池パドル捻りモード振動外乱により、最大$10 \times 10^{-4} \text{ }^\circ$ (0.5Hz)程度の変動が発生している(ADEOSの1/3以下に軽減)。</p> <p>更なる軽減策の検討を実施中。</p> <p>なお、必要に応じ、GPS受信機・恒星センサデータを用いた高精度指向決定システムによる補正を実施予定。</p>	画像処理負荷が一部増加するが、特に問題なし。
3	光学センサ画像部分圧縮エラー (図2参照)	<p>取得した画像データの一部に画像の不連続(ノイズ状処理)が発生している(圧縮アルゴリズムによる急激な輝度変化時に生じるデータの打ち切り等に起因)。</p> <p>ゲインの設定変更による軽減策、評価を実施中。</p>	画像不連続の範囲が小さく、影響は微小。 初期校正運用フェーズで詳細評価を実施予定。

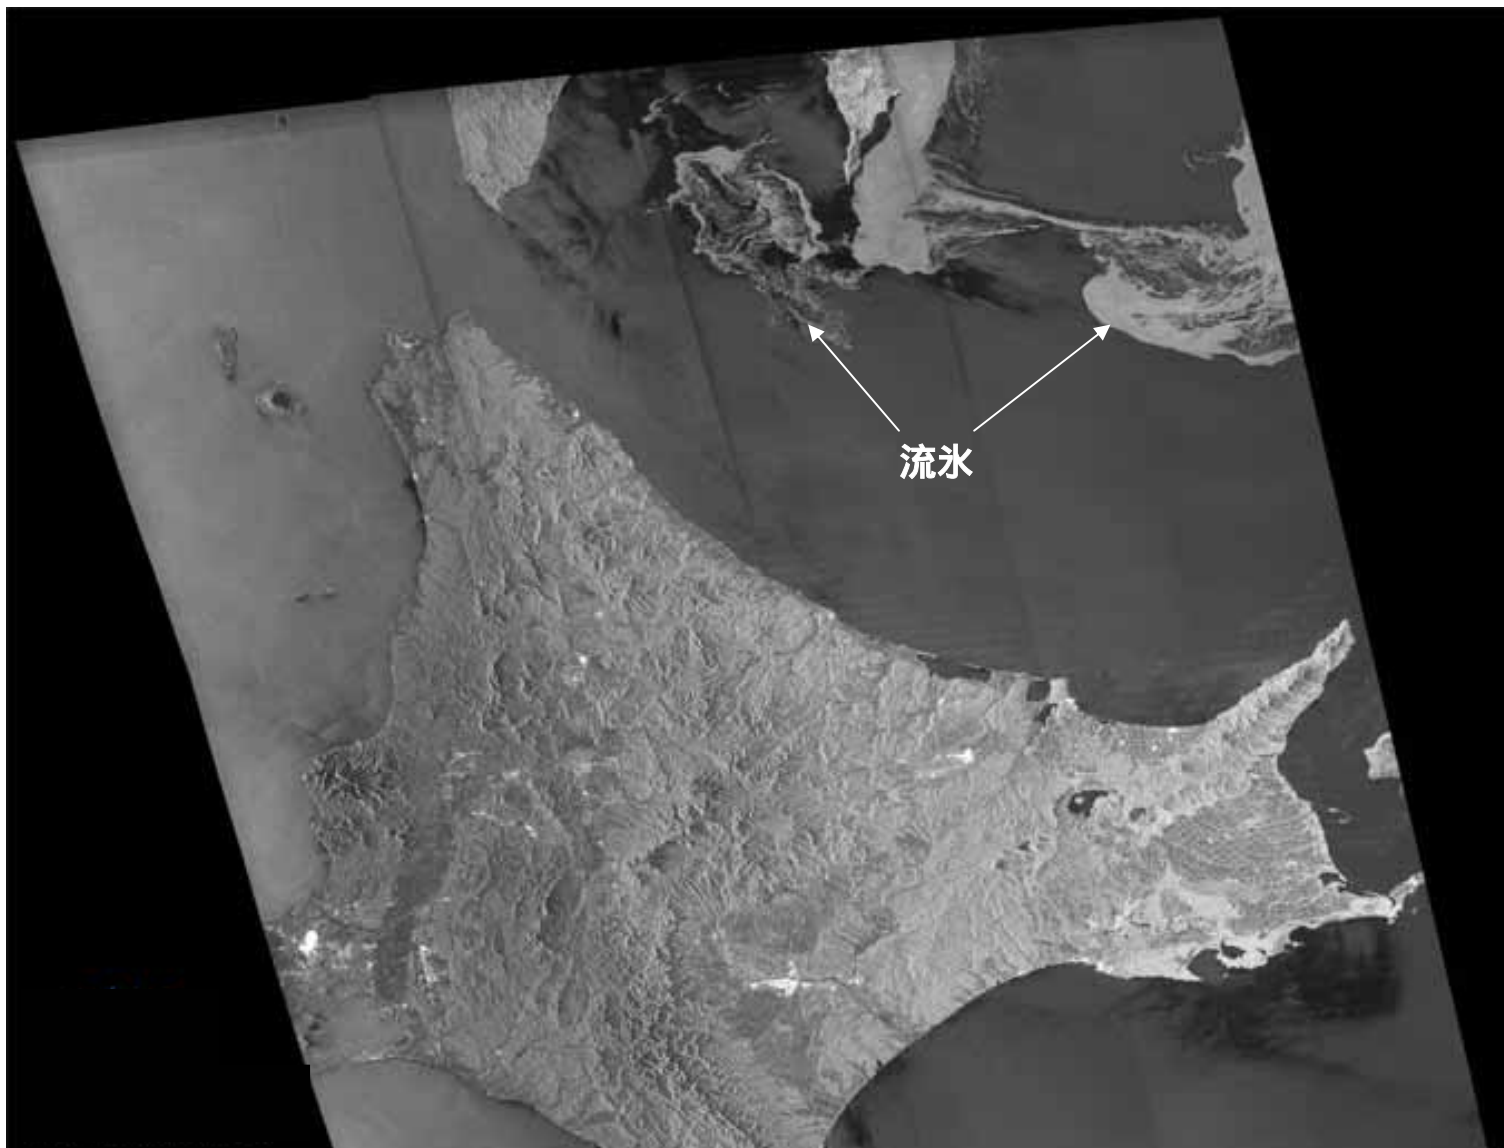
2. フェーズドアレイ方式Lバンド合成開口レーダ(PALSAR)

平成18年4月18日夜間に観測したオホーツク海と流氷の様子 (広域観測モード: 幾何補正前)

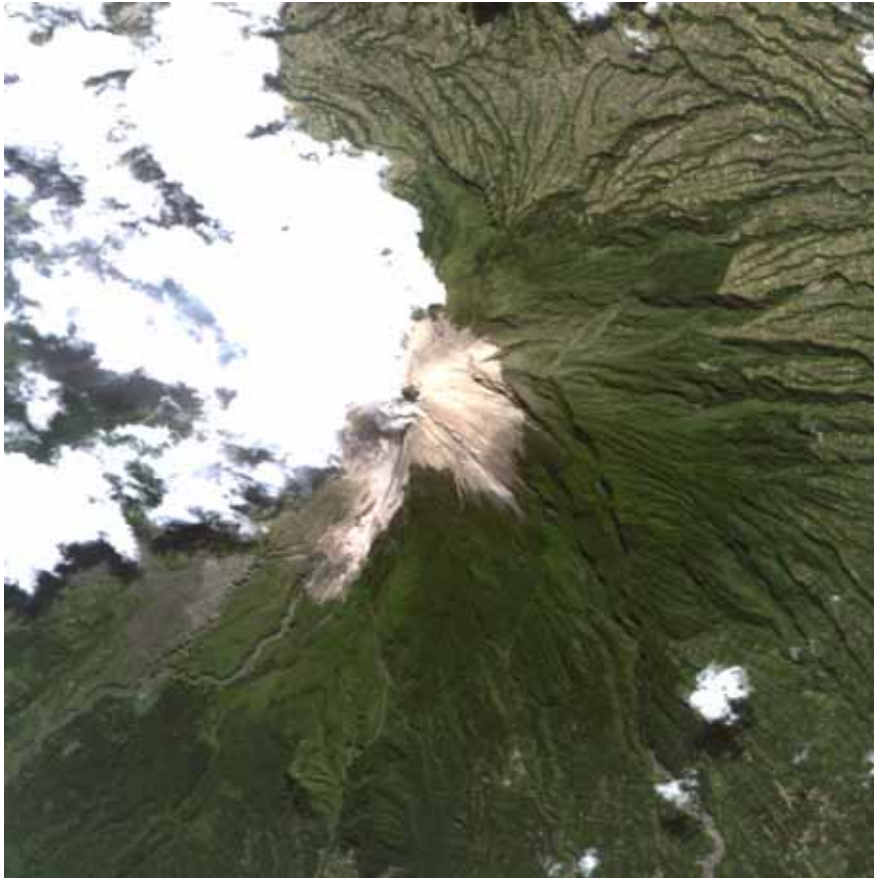
4 . メラピ火山 (インドネシア) 緊急観測の結果

平成18年5月16日11時45分頃のメラピ山の様子

高性能可視近赤外放射計2型 (AVNIR-2)

フェーズドアレイ方式Lバンド合成開口レーダ (PALSAR)

上図は、高性能可視近赤外放射計2型 (AVNIR - 2) とフェーズドアレイ方式Lバンド合成開口レーダ (PALSAR) が5月16日11時45分 (日本時間) 頃に**同時観測**したメラピ火山の画像です。
