# 陸域観測技術衛星「だいち」(ALOS)の成果 ～ 宇宙利用の拡大に向けて～

宇宙航空研究開発機構  
宇宙利用ミッション本部  
本間 正修

# 陸域観測技術衛星「だいち」(ALOS)の概要

## ALOS主要諸元

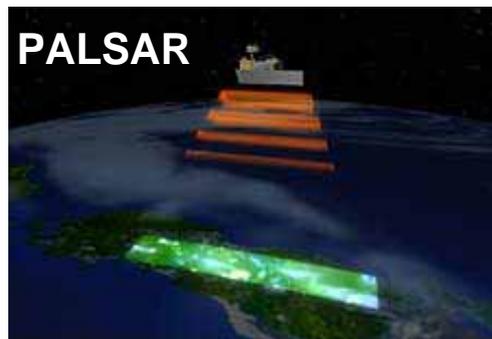
- PALSAR**
- 観測可能域：70～350km
  - 分解能10m
  - 全球どこでも、5日以内に観測可能（全天候観測）

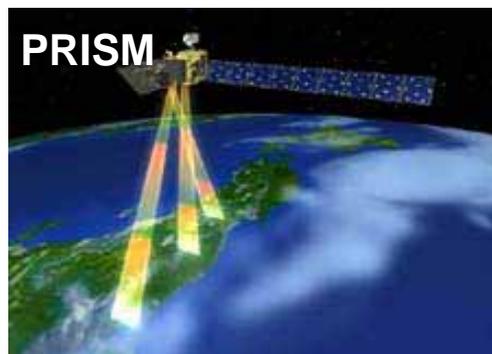
- PRISM**
- 観測可能域：70km
  - 2.5m解像度の高分解能
  - 3方向からの画像から標高モデルを作成

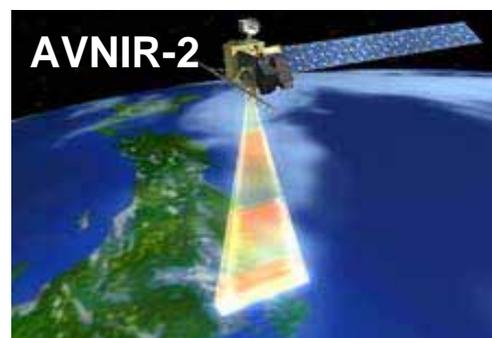
- AVNIR-2**
- 観測可能域：70 km
  - 分解能10m
  - 全球どこでも3日以内に観測可能（被雲率考慮せず）

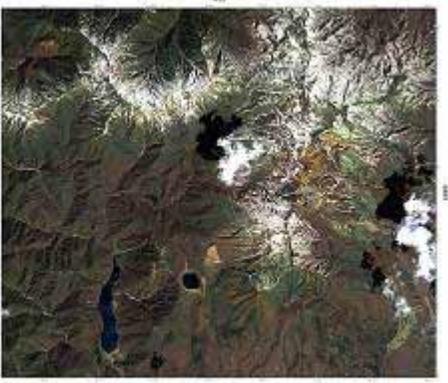
### Pマップ - 2万5千分の1写真地図

山歩きに活用!

(株)ユニビジョン/日本地図共販は、だいち画像を利用した1/25,000写真地図「Pマップ」発売(1,730円/枚)、全国有名書店、インターネット「Map SHOP」で販売中。これまでに25面、25,000部発行、今後、日本百名山、主要都市等、随時追加予定。

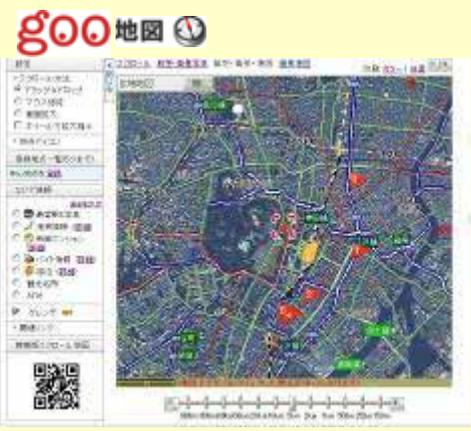
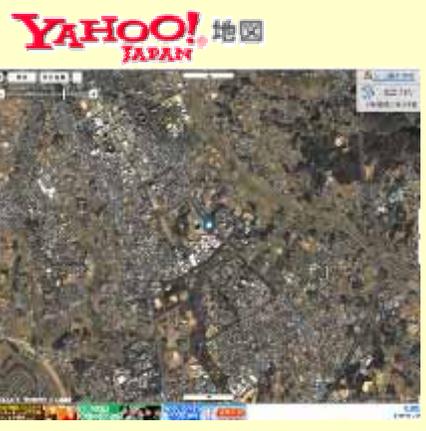
### インターネットポータルサイト

ALOS画像がベースマップや写真地図として利用されている。

インターネットポータルサイト「goo」で提供中の「goo地図」及びYahoo! JAPAN地図において、日本全国のだいち画像の利用を開始。

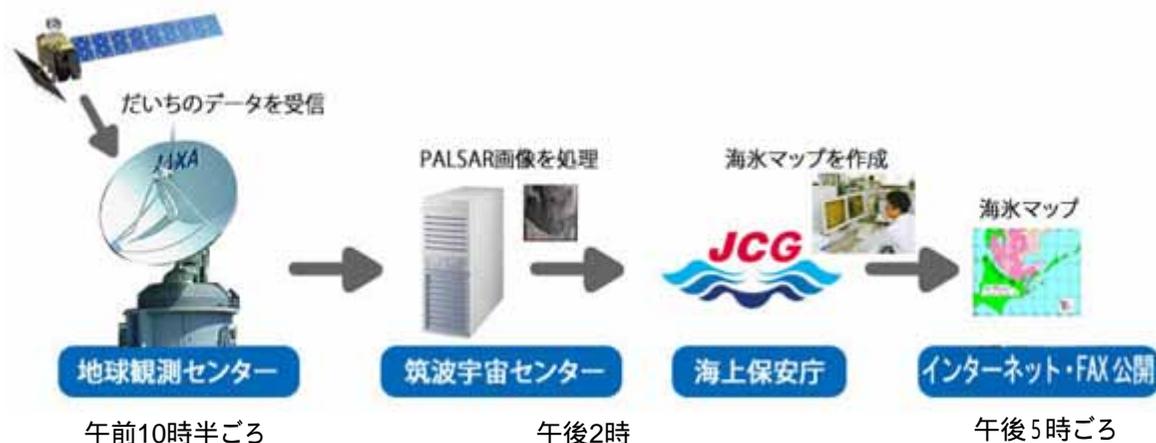
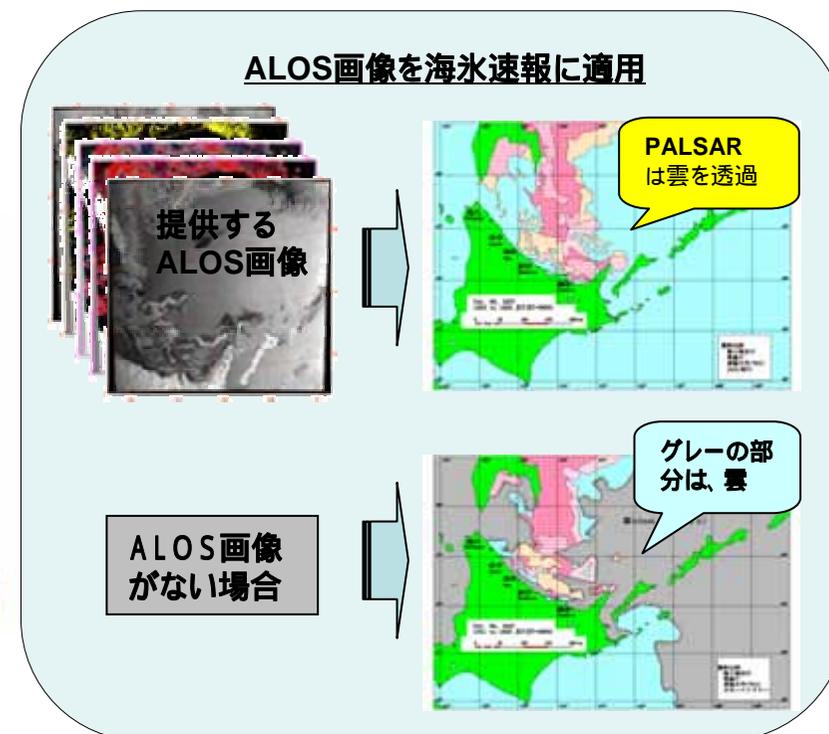
## ALOSデータの取得から海水速報公開までの流れ

オホーツク海の海水の分布状況を準リアルタイムで海水速報に適用、漁船などの海難事故防止に貢献

海上保安庁とJAXAでは、だいちデータを用いた海水観測手法の開発及び利用を行っている。同研究の中で、データの解析手法の検討・配信システムの構築等を行うほか、平成18年12月～平成20年4月の海水情報センター開設期間中、JAXAは自動配信システムによりオホーツク海の流氷を観測した画像を提供(2シーズン64回)し、第一管区は同画像を利用して海水速報図を作成、当日17時頃にインターネット・FAXで一般公開した。本利用実証で、海上保安庁第一管区とJAXAは、船舶航行の安全に大きく寄与し、水路業務の向上に貢献したとして、2007年度水路技術奨励賞を受賞した。

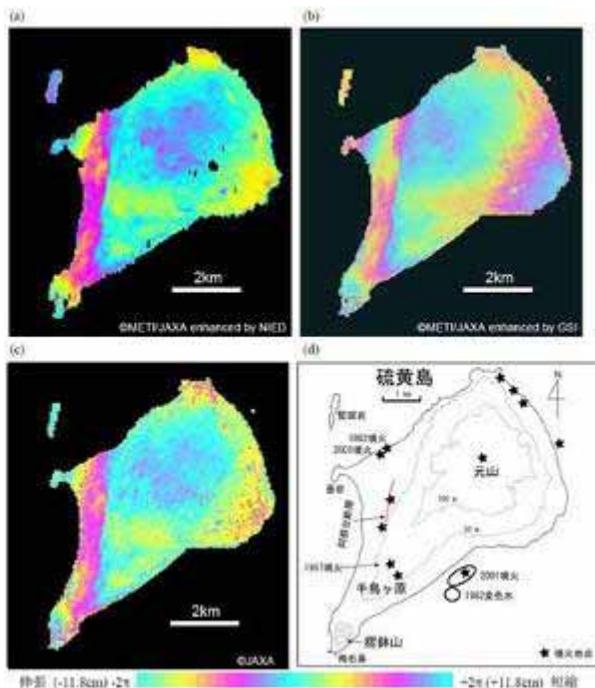
硫黄島の衛星データによる地殻変動解析結果  
(2006年11月11日、12月27日)

左上:防災科学技術研究所, 右上:国土地理院, 左下: JAXA

隆起や断層面の存在を確認

PALSARの差分干渉解析から、火山の噴火による山体膨張、地震などによる地殻変動の把握が可能。これを利用し、火山噴火予知連は全国の108火山について、ALOSデータを用いて常時観測を行っている。また、地震発生時には、地震調査委員会において断層位置の確認や地殻変動量の推定に使用されている。

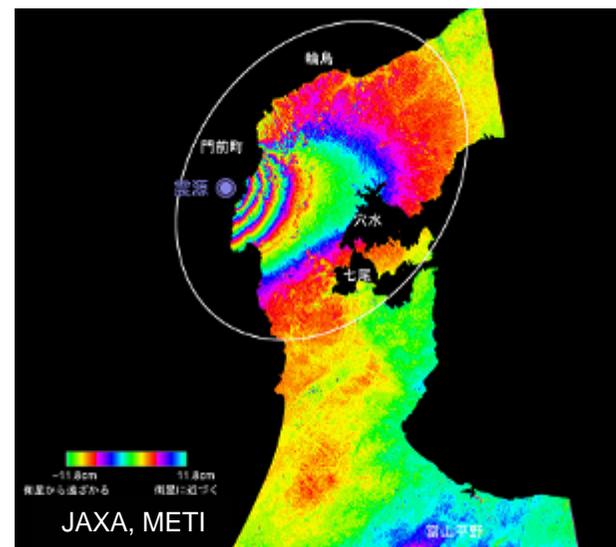
PALSARによる能登半島地震の  
差分干渉解析結果  
(2007年2月23日、4月10日)

輪島市門前町を中心に、西の方向に  
最大約45cmのずれ(隆起)を確認

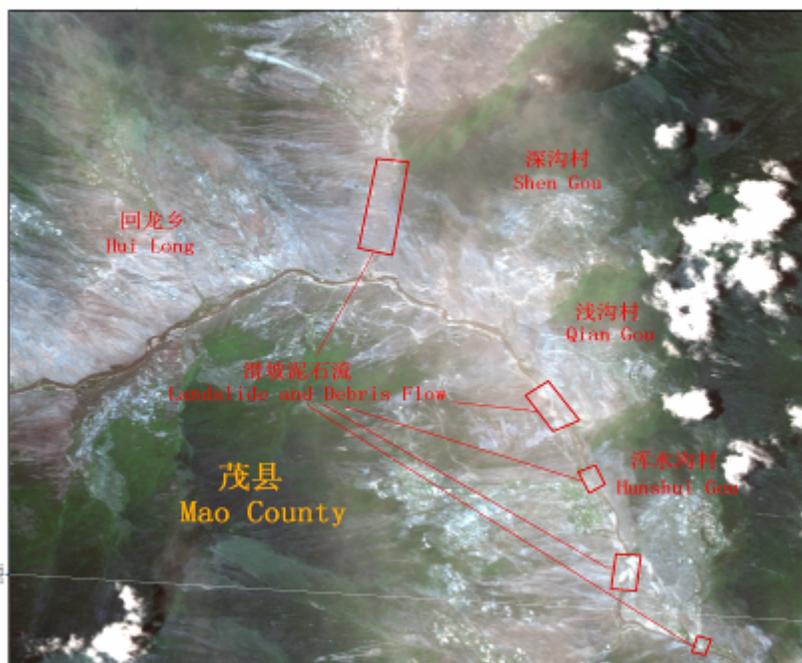
四川地震茂县滑坡泥石流灾害评估图 Earthquake in Sichuan Province 12. May 2008 - Mao County

On 12 May 2008 at 00:29 UTC, 14.29 local time, a magnitude 7.9 earthquake struck central to China province, China. The earthquake caused serious damage in Sichuan, China. Over 50,000 people were killed. Using ALOS AVNIR-2 image acquired after the earthquake, the following map displays the areas around the epicenter in Mao County where landslides and debris flows caused temporary closure being blocked.

■ 崩塌泥石流 Landslide and Debris Flow

JAXAは各国に先駆けていち早く23時間後にALOS画像を提供。これを中国国家防災センター(NDRCC)が画像解析し、発災後の災害マップを作成。**土砂崩れの確認や、ビル・輸送路の損壊評価、堰止湖の定常観測**のため利用。また同災害マップは**中国運輸省や地震局のような中央政府**、地方政府、現地調査チーム及び一般国民に提供された。

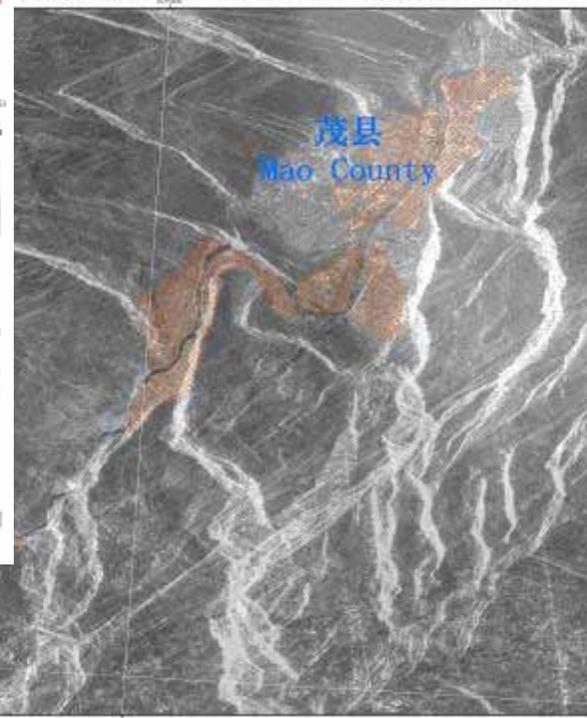
图 Earthquake in Sichuan Province 12. May 2008 - Mao County

On 12 May 2008 at 00:29 UTC, 14.29 local time, a magnitude 7.9 earthquake struck central to China province, China. The earthquake caused serious damage in Sichuan, China. Over 50,000 people were killed. Using ALOS AVNIR-2 image acquired after the earthquake and SAR images before the earthquake, the following map in Mao County area shows extent of damage area being collapsed.

■ 严重崩塌区: Severely Damaged Area

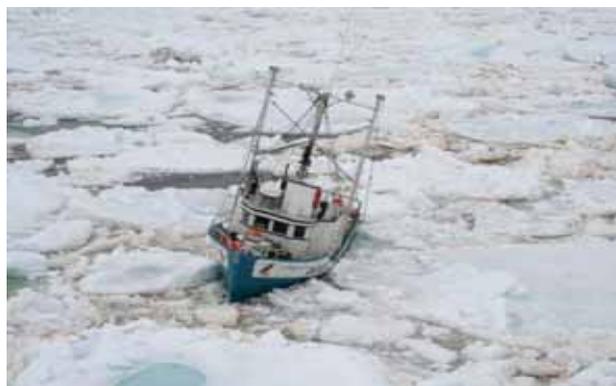
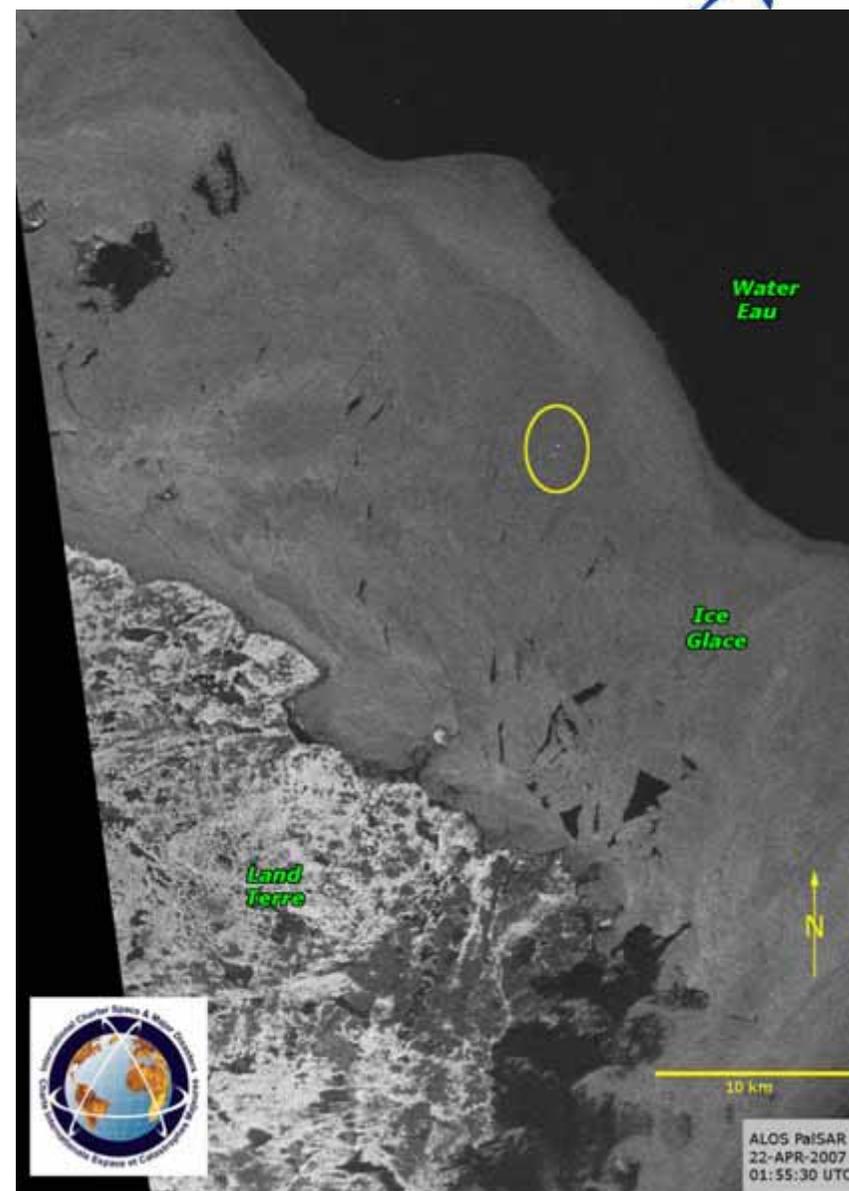
右の図は、PALSARにより観測された画像であり、船舶の救助に関する担当機関であるカナダ安全保障局に提供の上、利用された。カナダ安全保障局によれば、上部に広がる暗い箇所は海、左下の明るい箇所が陸地、その間の灰色がかった箇所が海氷であり、海氷中の黄色枠に囲った箇所に2つの白い点があり、閉じ込められた船舶と確認された。

9	ボリビア	パラグアイ国境	洪水	07/11/19				災害チャータ	災害発生後早期(3日目)にPALSARデータを提供できたので、災害状況の把握が可能になった(CONAE報告書より)。
10	カナダ	ニューファンドランド沖	流氷	07/4/19				災害チャータ	カナダ東部沿岸で約100隻の船舶が流氷に閉じ込められた船舶の救助について、担当機関のカナダ国家安全保障局に提供し、利用された。 カナダ国家安全保障局によれば、暗い箇所は海、箇所が陸地、その間の灰色がかかった箇所が海水です。海水中に2つの白い点がありましたが、閉じ込められた船舶であると想定されること。(カナダ宇宙庁報告書より)。
11	中国	重慶、河南省	洪水	07/7/19				災害チャータ	雲が多く光学観測ができなかった災害地域で、PALSARデータにより洪水災害地図をタイムリーに提供できた(中国資源観測衛星データ応用センター(CRESDA)報告書より)。
12	公海	インド洋	タンカ-重油流出	06/8/14				ERSDAC、海上災害防止センター、海保	衛星画像により流出油の所在と、油の海岸漂着の可能性が極めて低いことが判り、汚染原因者(船舶所有者)の防除作業が不要になった(海上災害防止センター報告書より)。
13	ミャンマー	南西部	洪水	08/5/3				国際チャータ及びミャンマー森林省、センチ(ADRC、CSIRO)、JICA	現地の救援活動に資するために、要請にあったUN及びミャンマー森林省、JICAに画像データを提供した。
14	中国	四川省	地震	08/5/12				国際チャータ及び米国1件、センチ(ADRC)、防衛省、国土地理院等国内18機関、国外5機関(内、東南アジア2件、欧州3件)	JAXAは各国に先駆けていち早くALOS画像を提供し、これを中国国家防災センター(NDRCC)が画像解析して、土砂崩れの探索、ビル・輸送路の損壊評価、堰止め湖のモニタに利用された。また、同災害マップは中国運輸省や地震局等の中央政府、地方政府、現地調査チーム及び一般国民に提供された。
								(その他計157機関へ提供)	(但し、JAXAを除く)

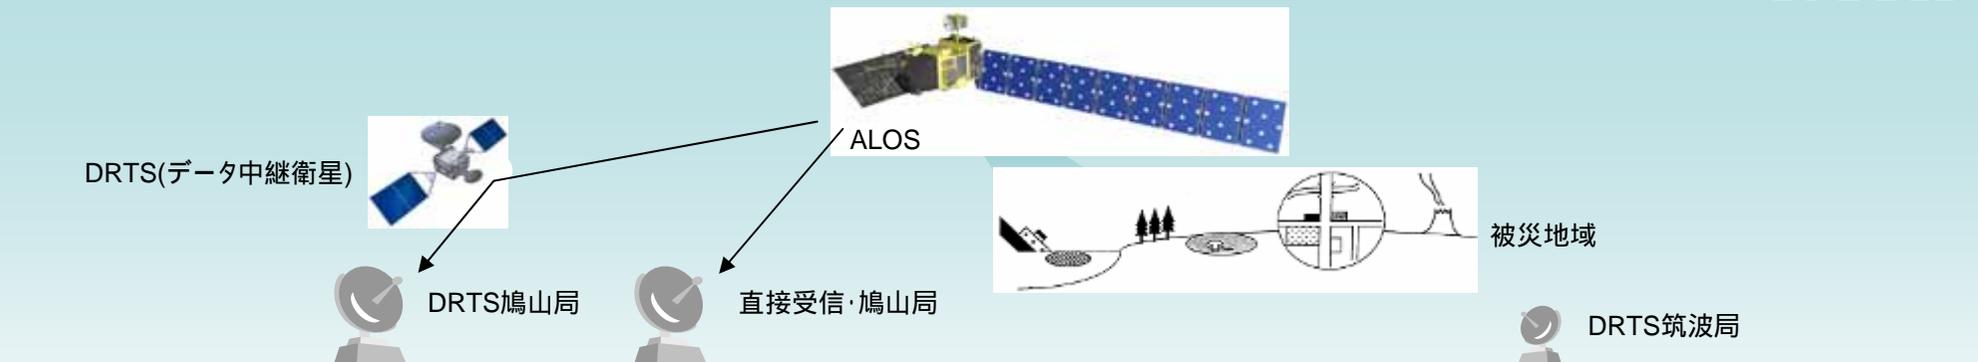
# ALOS(だいち)による災害緊急観測 ~観測から処理・解析まで~

**EOC (地球観測センター、鳩山)**  
データ受信・記録、カタログ化、標準処理

**EORC (地球観測研究センター、つくば)**  
高次処理、解析研究  
高速ファイルサーバ(ディスク計61TB)  
処理装置52台(CPU4コア、メモリ8~16GB)  
運用室端末、解析設備

オンライン伝送 (200Mbps)

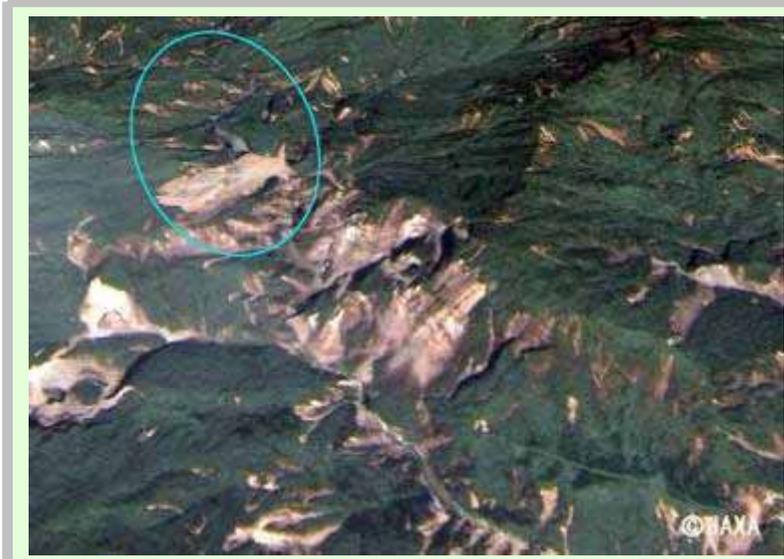
PRISM/AVNIR-2 高次プロダクトの例

◀四川省地震被災地の鳥瞰図 (パンシャープン画像、PRISM/DEM使用)

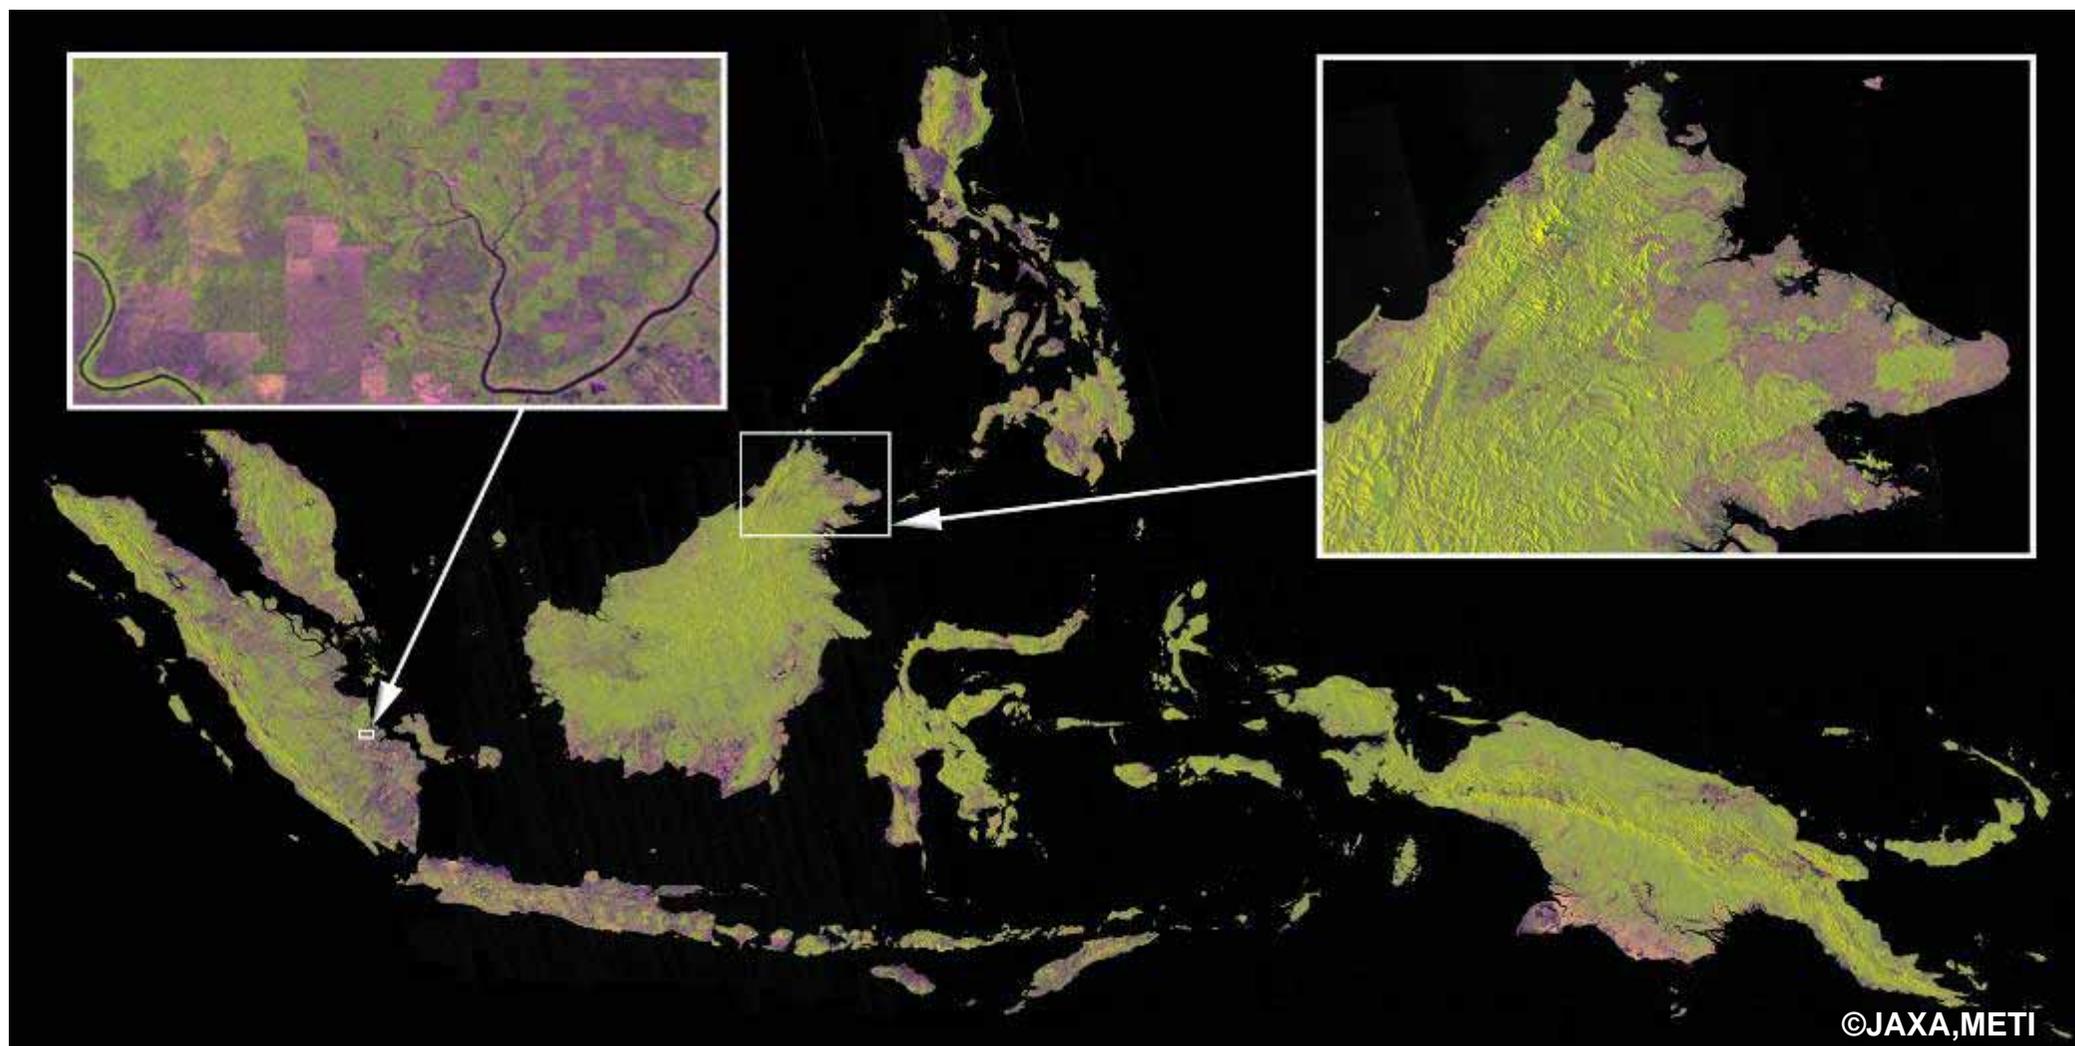
PALSARを用いた東南アジアの50メートル分解能正射投影モザイク図(2007年分)を完成し、7月1日に公開。紫色した領域が主として森林劣化しており、今後、年に2回程度の頻度で更新し、年次変化を追跡することで東南アジアの森林変化を観測する予定。

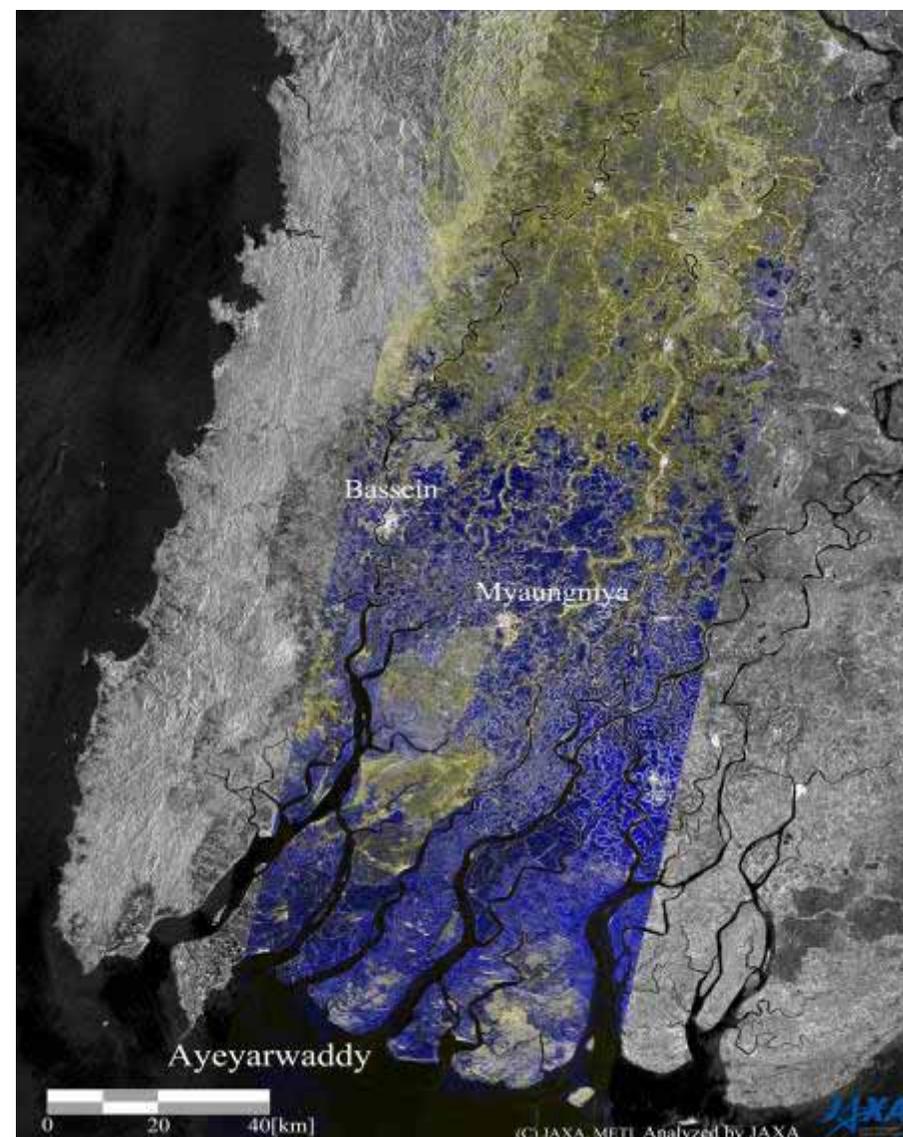
・右図は災害前の画像と災害後の画像を色付けして重ね合わせ、災害前後の違いを色として表したもの。

青く浮き出ている地域が浸水した領域を表している。

黄色の領域は降水により土の中の水分が増加したことを示す。
