## ISS組立ミッション(STS-119)での若田宇宙飛行士の活動結果 及び 宇宙長期滞在の開始について

平成21年 4月 1日  
宇宙航空研究開発機構  
説明者 長谷川 義幸

15A FLIGHT(STS-119)

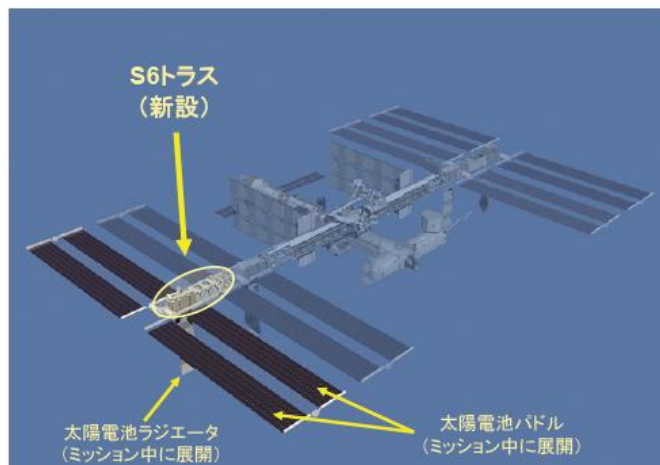
ISSへ設置する最後の太陽電池を載せた右舷側先端(S6)トラスの設置

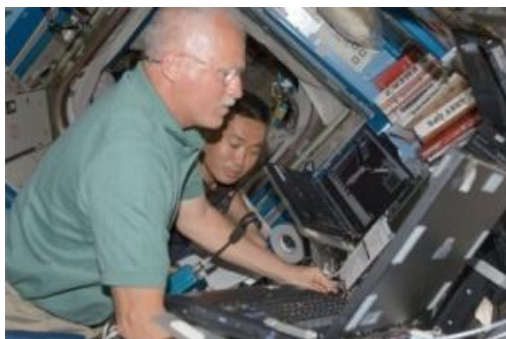
飛行4日目

ISSロボットアームによるS6トラスの把持

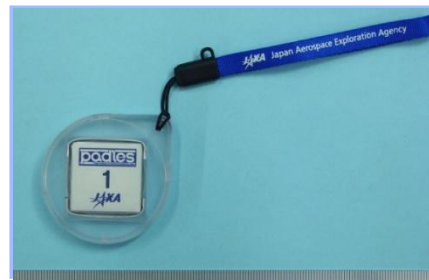
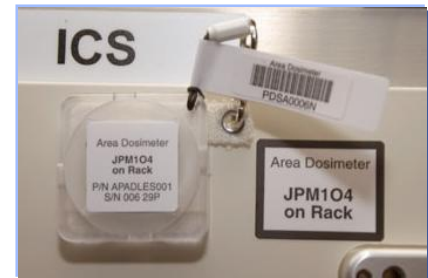
- (左) 若田宇宙飛行士が携帯中の受動・積算型線量計
- (右) 宇宙放射線環境を測定する線量計

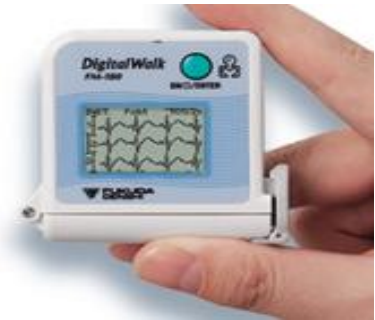
- デジタルホルター心電計とHDTVカメラによる循環機能や皮膚の遠隔診断の実用性を検証し、軌道上の遠隔医療の充実を図る。
- 若田飛行士の搭乗中に2回のデータを取得する予定。
- 第1回目は4月上旬。

デジタルホルター心電計

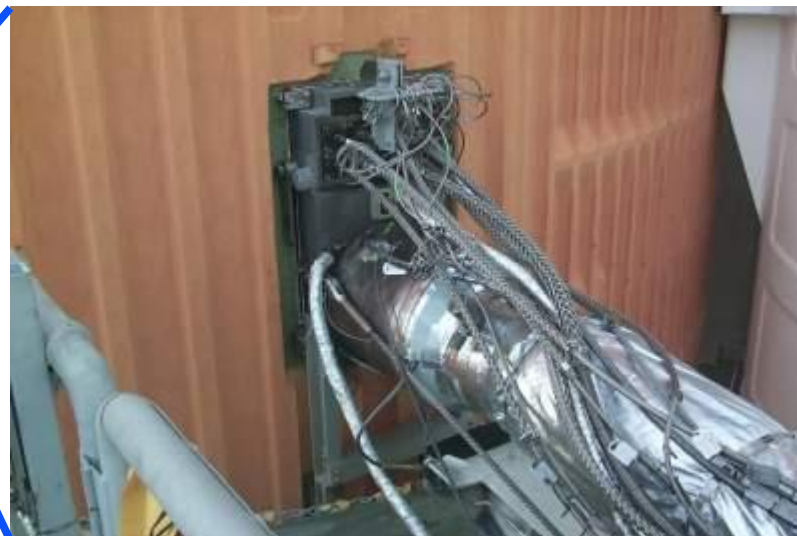
## ●外部燃料タンクの水素ガスベントのアンピリカルライン接合部周りでの水素ガス漏洩

3月12日3時30分頃(日本時間)、液体水素充填中の外部燃料タンクから圧力上昇分の水素ガスをベントするためのアンピリカル接合プレート外周空間にて、許容濃度以上の水素ガスリークが検知されたため、打上げは4日間延期された。

外部燃料タンク側のシール交換ならびに地上設備側の接合コネクタ交換が行われ、リーク試験で漏れがないことが検証された。2回目の液体水素充填でもリークは検知されず、問題なく打上げが行われた。
