宇宙ステーション補給機 (HTV) 技術実証機の 国際宇宙ステーション (ISS) 離脱及び再突入結果について

2009年 11月4日

宇宙航空研究開発機構
理事 白木 邦明
HTVプロジェクトマネージャ 虎野吉彦

HTV技術実証機 ISS離脱・再突入結果

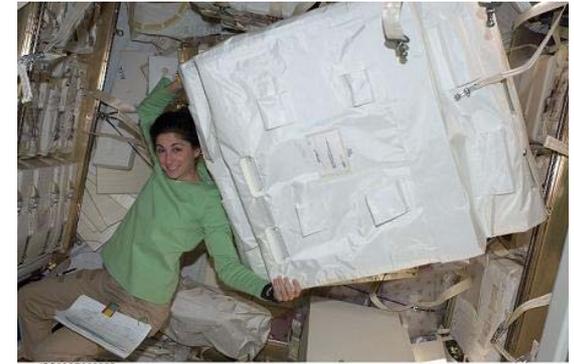
与圧カーゴの搬出作業の様子

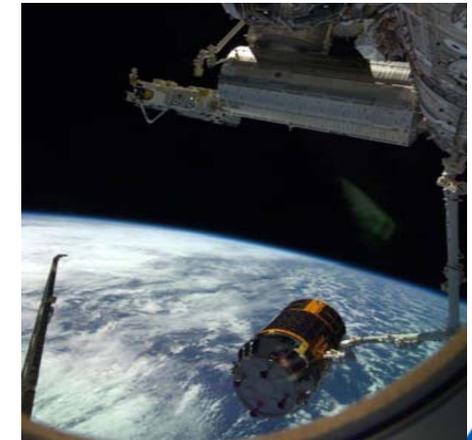
ISSからの離脱の様子

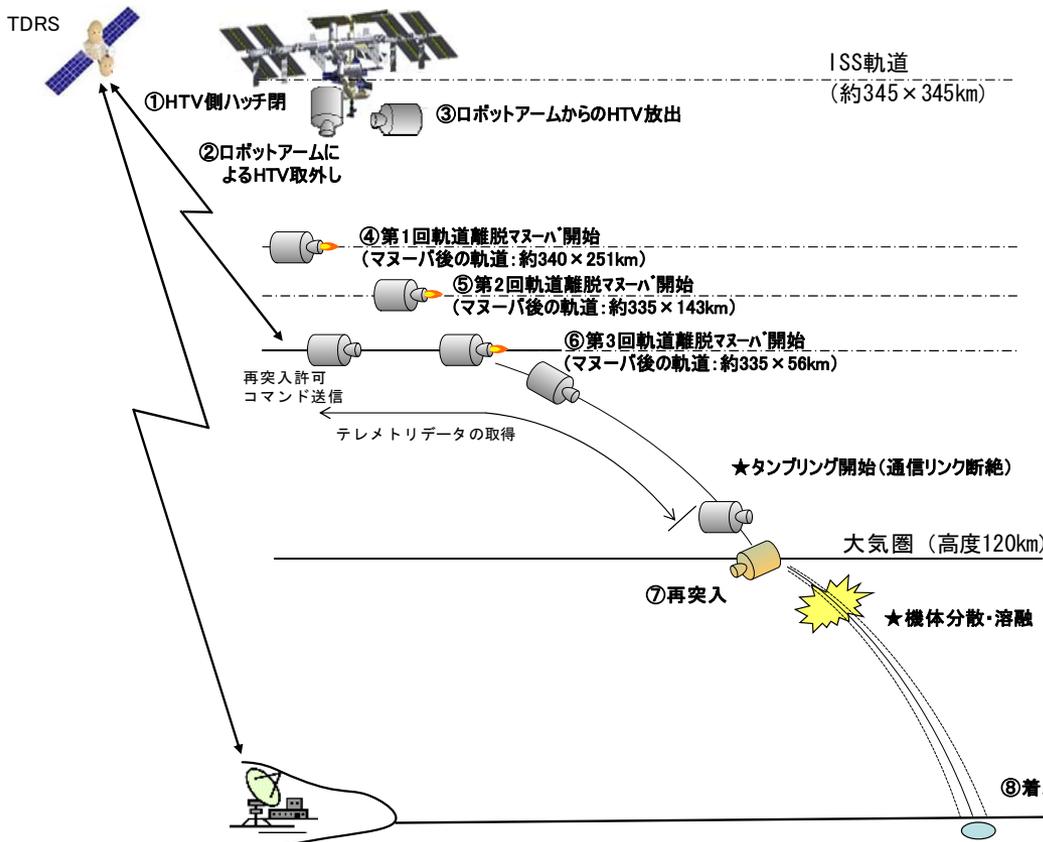
イベント実施結果

イベント	計画日時*1	実績
①HTVハッチ閉	10/30 2:00	10/30 2:32
②SSRMSによるHTV取り外し	10/31 0:00	10/31 0:02
③SSRMSからのHTV放出	10/31 2:30	10/31 2:32
④第1回軌道離脱マヌーバ	11/1 23:55	11/1 23:55
⑤第2回軌道離脱マヌーバ	11/2 1:25	11/2 1:25
⑥第3回軌道離脱マヌーバ	11/2 5:53	11/2 5:53
⑦再突入インタフェース点	11/2 6:26	11/2 6:26
⑧着水(推定)	11/2 6:38~6:58	11/2 6:38~6:58
