あかつき金星周回軌道投入失敗の 原因究明結果を受けた今後の改善事項

宇宙航空研究開発機構

宇宙科学研究所

2012年1月31日

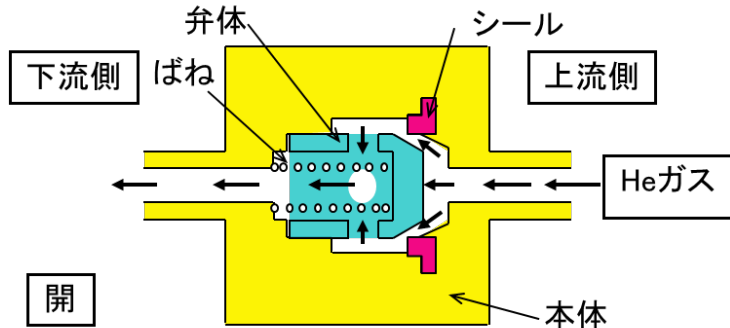
逆止弁は、流体の逆流を防止するために受動的に動作する弁であり、下図のように動作する。なお、通常は閉状態である。

差圧(上流側圧力 - 下流側圧力)が規定圧力(クラッキング圧)以上になると、逆止弁の弁体が下流側に動き上下流の流路が開く。

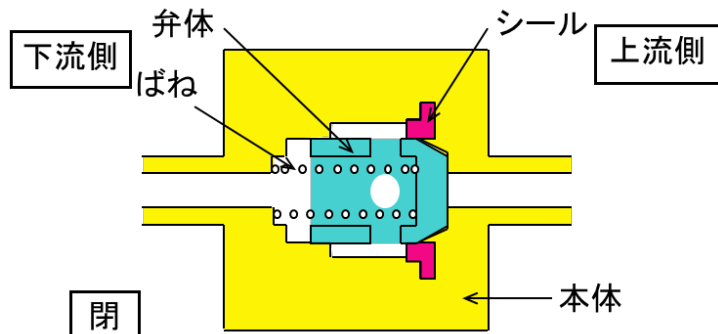
差圧(上流側圧力 - 下流側圧力)が規定圧力(リシート圧)以下になると、弁体がばね力により上流側に動いて、上下流の流路は閉じる

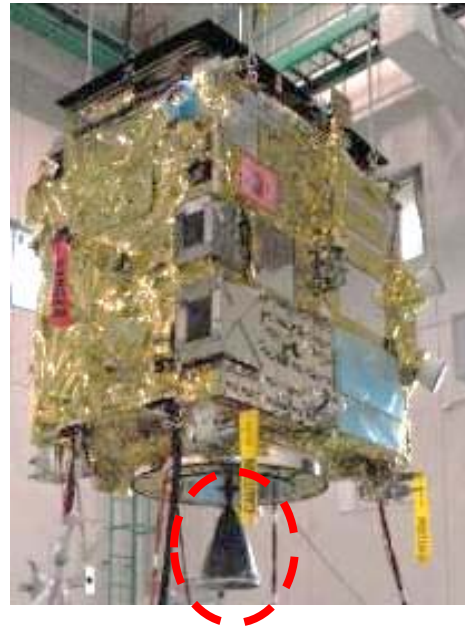
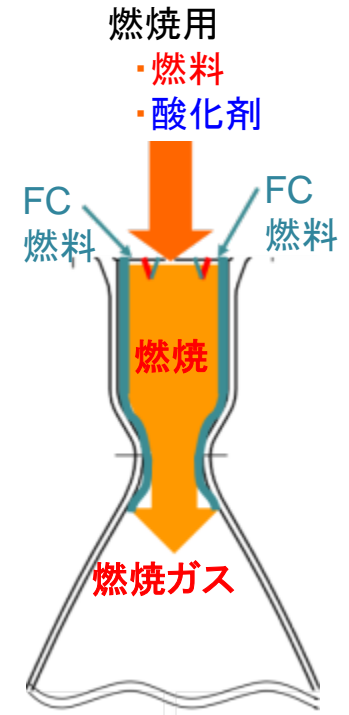
● OME概要

- あかつきに1基搭載
- 推力500N級
- 燃料(ヒドラジン), 酸化剤(NTO)を使用した2液推進系
- ヘリウムガスを調圧して加圧する調圧式推進系
- 燃烧器は1体構造の窒化珪素系モノシリックセラミックス
- 噴射器(インジェクタ)はチタン合金製
- 燃烧器内面を燃料で冷却(フィルムクーリング・FC)
- 噴射器から押し出された燃料・酸化剤を衝突・混合させて燃烧する

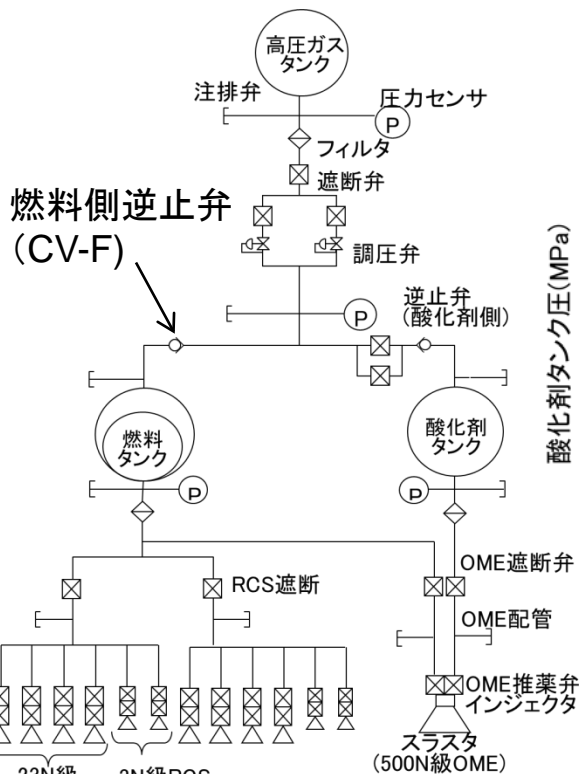
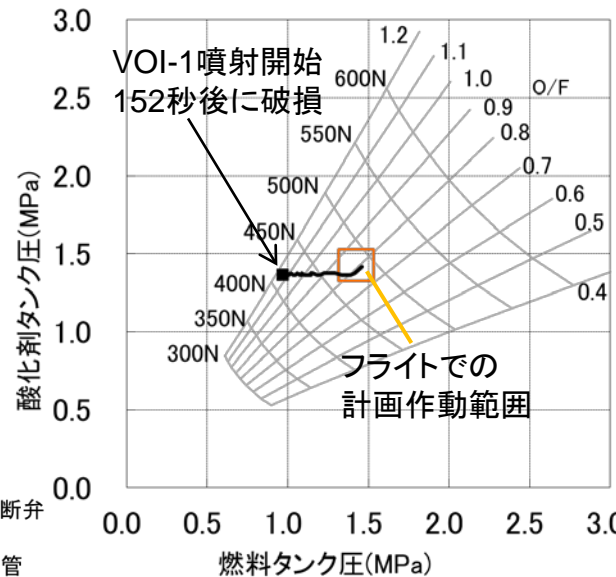
VOI-1噴射中のOME作動履歴

燃料側逆止弁(CV-F)で弁シールを透過した酸化剤蒸気と燃料蒸気の反応で生成された塩(硝酸アンモニウム)がCV-Fを閉塞

燃料タンク圧の低下によりOMEに供給される燃料流量が低下。OMEでの酸化剤/燃料混合比がスラストの設計条件を逸脱

想定外の高温での燃焼状態となり、スラストノズルが破損

探査機姿勢に異常が発生し、自律制御によって燃焼を停止

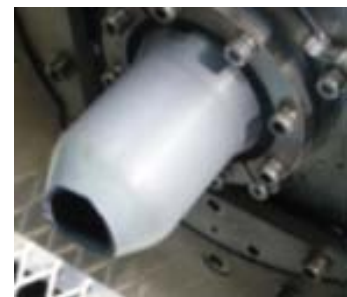
設計条件を逸脱した燃焼状態でのスラスト破損事例 (VOI-1再現地上燃焼試験)

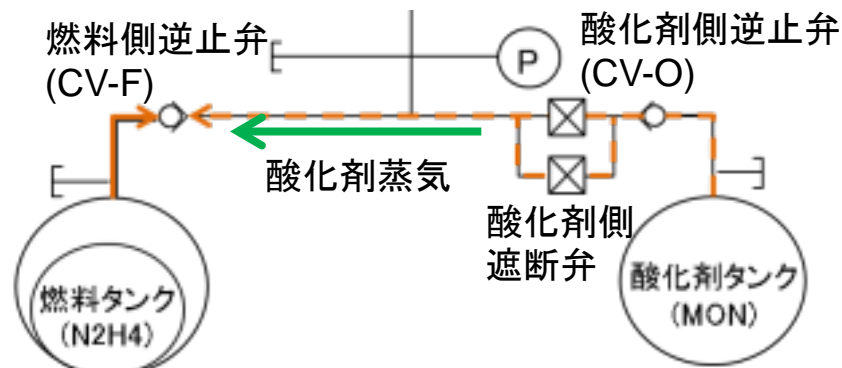
酸化剤蒸気の移動経路

- ① 酸化剤蒸気が酸化剤側逆止弁・遮断弁の弁シールを透過して燃料側逆止弁に到達した
- ↓
- ② 燃料蒸気は燃料側逆止弁下流で飽和しているが、燃料側逆止弁を透過しない
- ↓
- ③ 燃料蒸気と酸化剤蒸気が燃料側逆止弁内で反応して塩を生成した
- ↓
- ④ 生成した塩が燃料側逆止弁の動作を阻害し、閉塞に至った

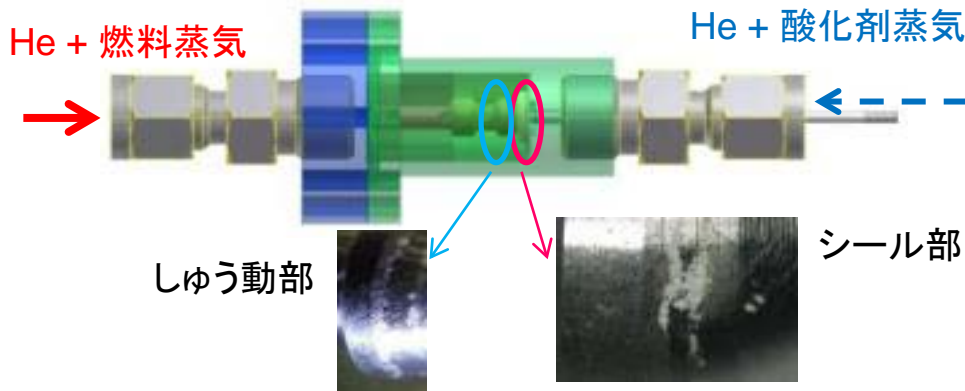
塩の生成確認

透明逆止弁モデルを作成して、シール部付近およびしゅう動部近傍に、固体の塩生成を確認。
