# イプシロンロケット試験機による 惑星分光観測衛星「ひさき」の打上げ結果について

平成25年12月24日  
宇宙航空研究開発機構

＜説明者＞  
宇宙航空研究開発機構  
宇宙輸送ミッション本部  
イプシロンロケットプロジェクトチーム  
プロジェクトマネージャ 森田泰弘

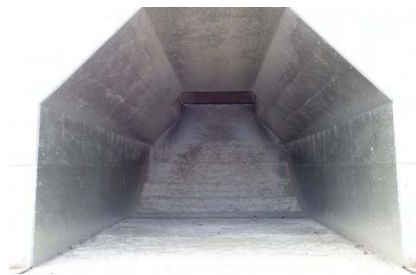
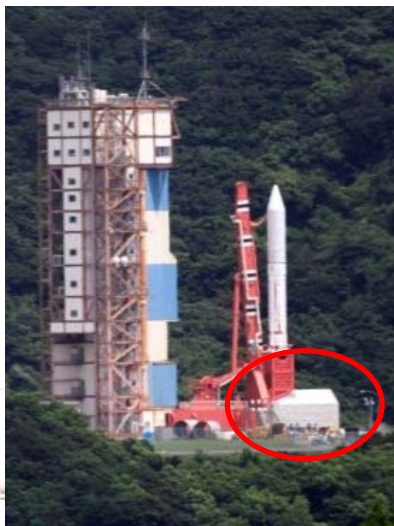
図5 音響

煙道の出口正面から撮影

音響低減のための煙道

- ① 打上げシーケンス: リフトオフから衛星分離に至るまでの各イベントの時刻は計画値にほぼ一致し、打上げシーケンスは計画通りであった。(図1)
- ② 飛行経路: 事前の飛行解析による最終飛行経路と実際のフライト結果はよく一致しており、計画通りであった。(図2、図3)
- ③ 衛星軌道投入精度: 要求精度を達成し、目標としたノミナル値に非常に近い値をとることができた。液体ロケット級の高い投入精度を実証することができた。(図2)
- ④ 正弦波振動: 規定値の $1/10$ 以下であり、海外のロケットと比べても遜色のない良好な環境条件を達成した。また衛星分離部の制振機構により、振動が $1/3 \sim 1/4$ に低減されたことを確認した。(図4)  
【反映事項】 取得データをもとに解析モデルを更新し、2号機以降の予測精度を向上させる。
- ⑤ 音響: 規定値の $1/2$ 以下であり、海外のロケットと比べても遜色のない良好な音響環境を達成した。(図5)  
【反映事項】 取得データをもとにマージンを見直し、音響環境を適正化する。
