# H3ロケット第1段エンジン(LE-9)の 開発状況について

令和4(2022)年1月21日  
宇宙航空研究開発機構

# LE-9エンジンの開発状況

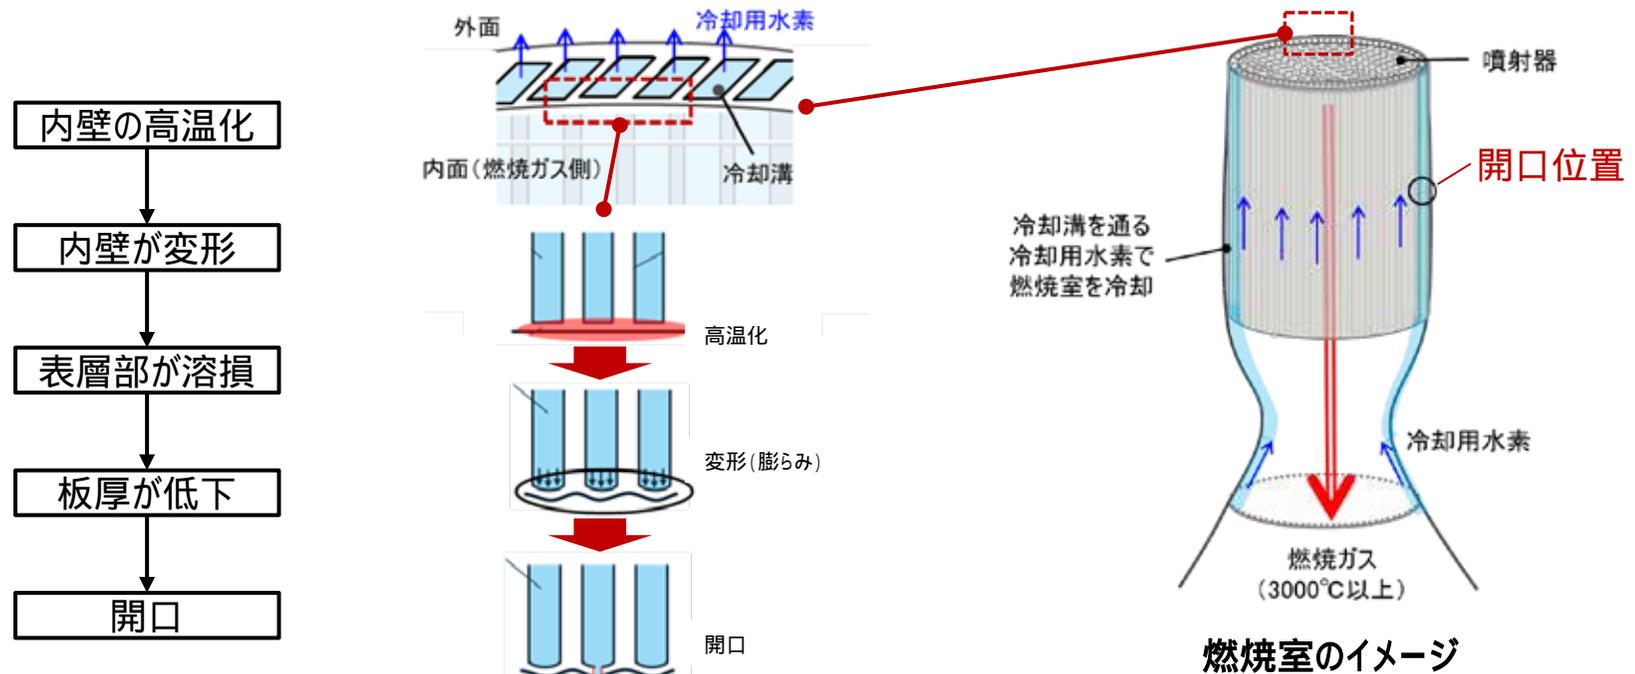
- Ⅰ 状況: **冷却溝に至る開口**を確認 (溝方向に最大幅0.5mm X 長さ10mm程度、計14か所)。
- Ⅰ 原因: 実体の詳細調査および解析等による原因究明を実施。  
燃焼室内壁を**高温作動条件**で試験した際、**燃焼室内壁**が設計値以上に**高温化**。  
高温化の要因は、「**定常時の局所的な熱の流入**」または「**起動・停止過渡時の一時的な冷却不足**」と推定。
- Ⅰ 対応策: **冷却の強化、起動・停止パターンの見直し**等により、燃焼室内壁温度を低減。エンジン燃焼試験により**技術データを追加取得し、対応策の効果を検証**予定。

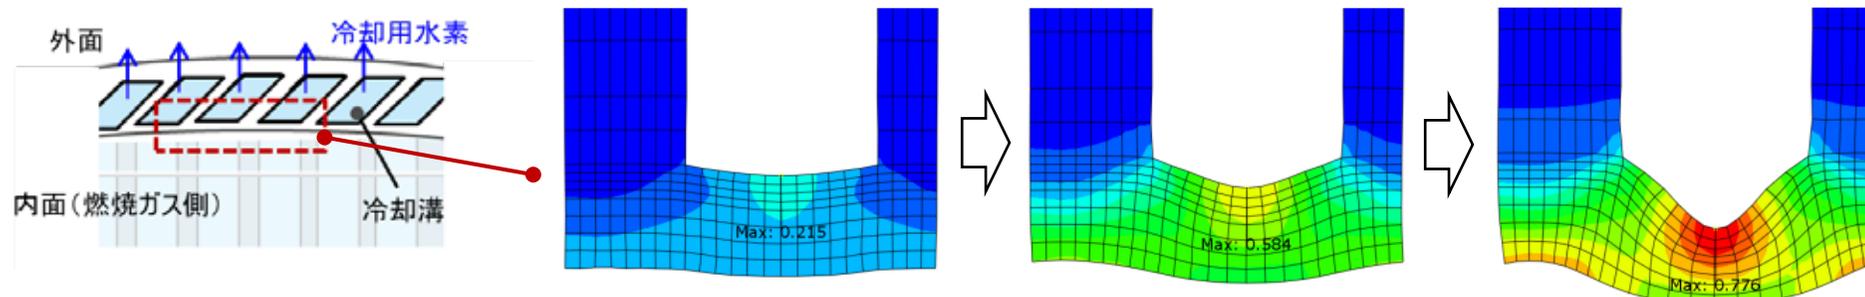
- l 試験データの評価とシミュレーション等により、「**定常燃焼中に壁面に繰り返し高温の温度サイクルが負荷されることにより一定方向の塑性変形が累積し、最終的に開口**」に至ったと推定。

温度サイクル負荷により塑性変形が累積

- l 壁面の変形が有意に進行しない**壁温の上限(約1100K)以下で作動させる対応策を確立**した(試験機1号機で使用する機械加工噴射器は十分な余裕)。
  - 試験機2号機以降で使用する**3D造型噴射器**については、**実証データを増すと同時に最終設計での機能・性能を検証**するため、**技術データ取得燃焼試験を追加実施**する予定。

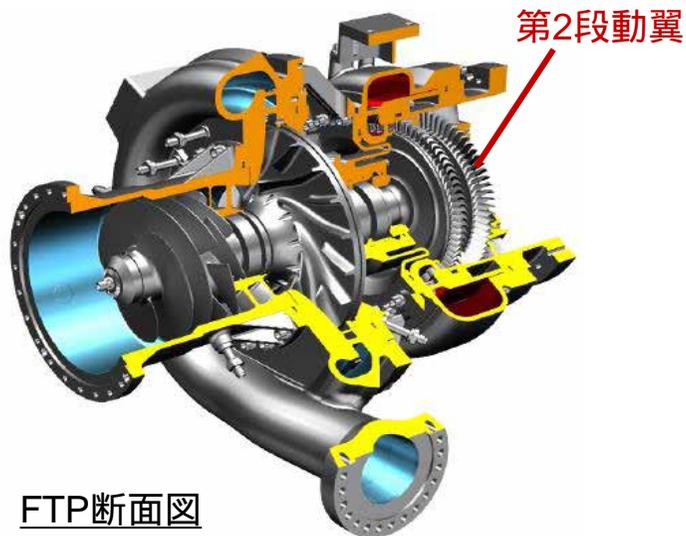
FTP断面図

- Ⅰ 状況: **FTPの第2段動翼** (タービンの一部) 76枚中**2枚に疲労破面**を確認。
- Ⅰ 原因: 実体の詳細調査、解析、**翼振動計測試験**<sup>[注1]</sup>等による原因究明を実施。**当初有意な影響があると評価したモード以外の共振**により、**疲労が蓄積・進行**したためと推定。

- Ⅰ 対応策: **全ての構造固有値**<sup>[注2]</sup>を**運転領域から除外**したタービンに設計変更(念のため、OTPについても極力同様の方針とし設計変更)。**翼振動試験**を実施し、対応策の効果を検証予定。

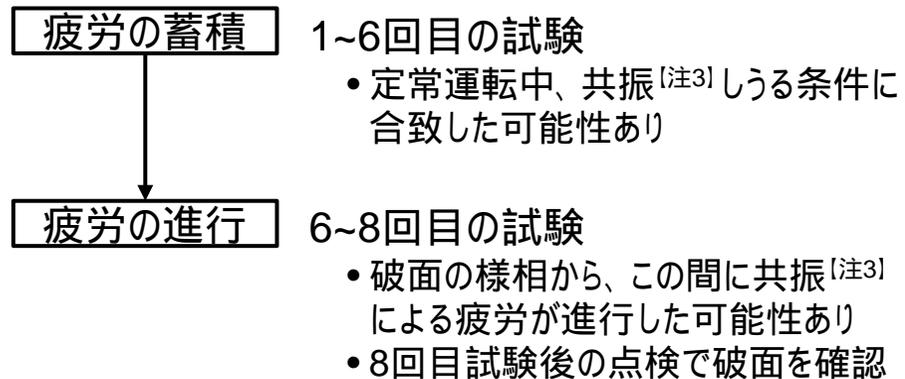
【注3】 翼振動計測試験(2020年8月に実施)により確認された、当初有意な影響があると評価したモード以外の共振

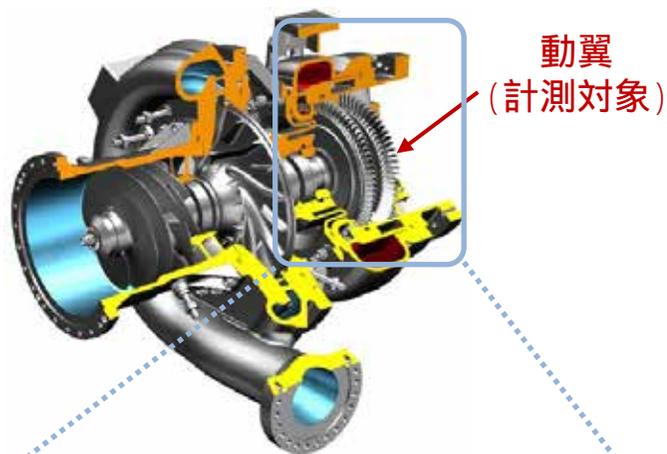
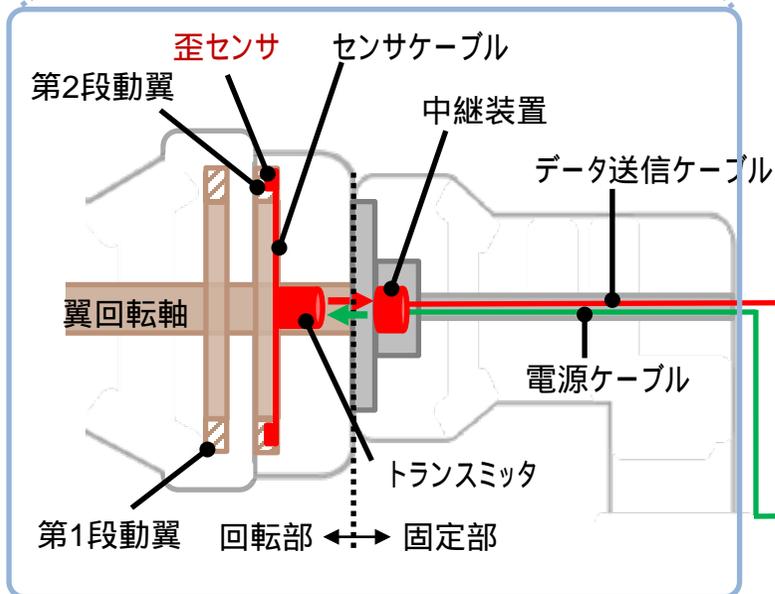
固有モード

- l ターボポンプの翼振動計測手法を新たに導入の上試験を実施し、**翼の振動応答レベルを直接計測**(単体試験に加えエンジン燃焼状態でも計測)
- l 原因となった**共振モードの特定および対応策を検証**

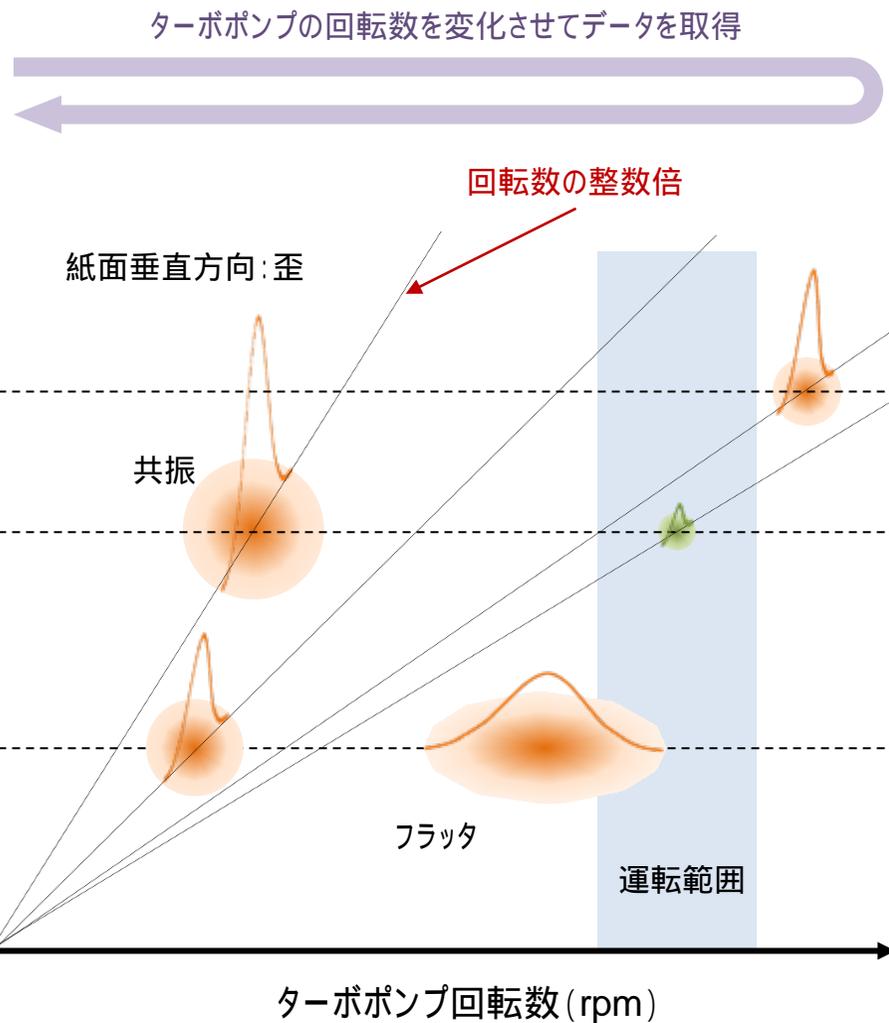
試験データの分析例: キャンベル線図のイメージ

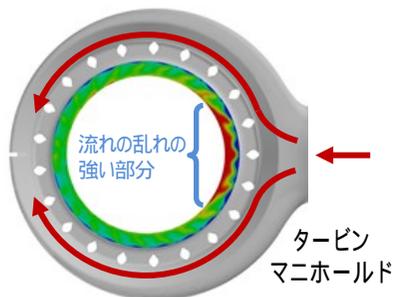
不均一な流れ

翼列の後流分布

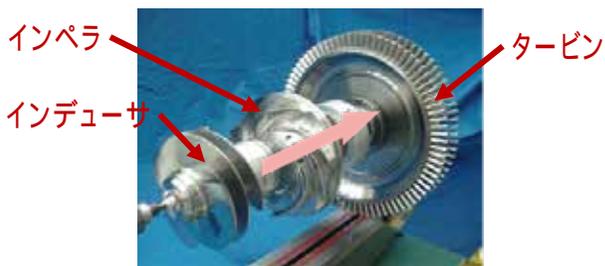
ポンプ部からの振動伝達

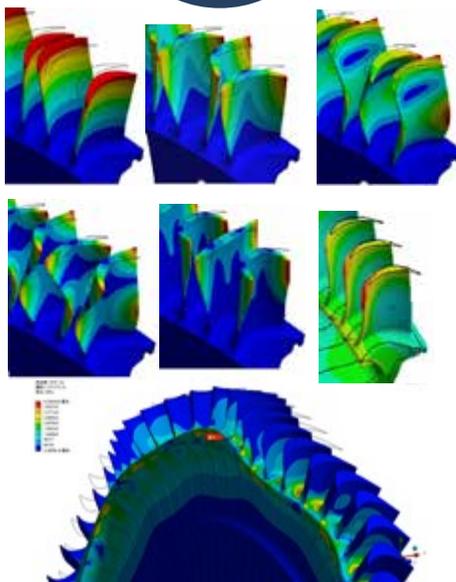
共振

物体が外部の振動と同期してさらに大きく振動する現象

フラッタ

構造物とそのまわりを流れる流体とが連成して生じる自励振動

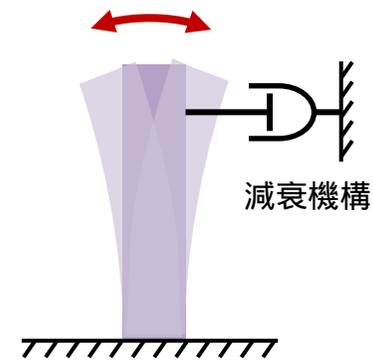
## 対応策

加振源の調整

固有値の調整

減衰力の強化

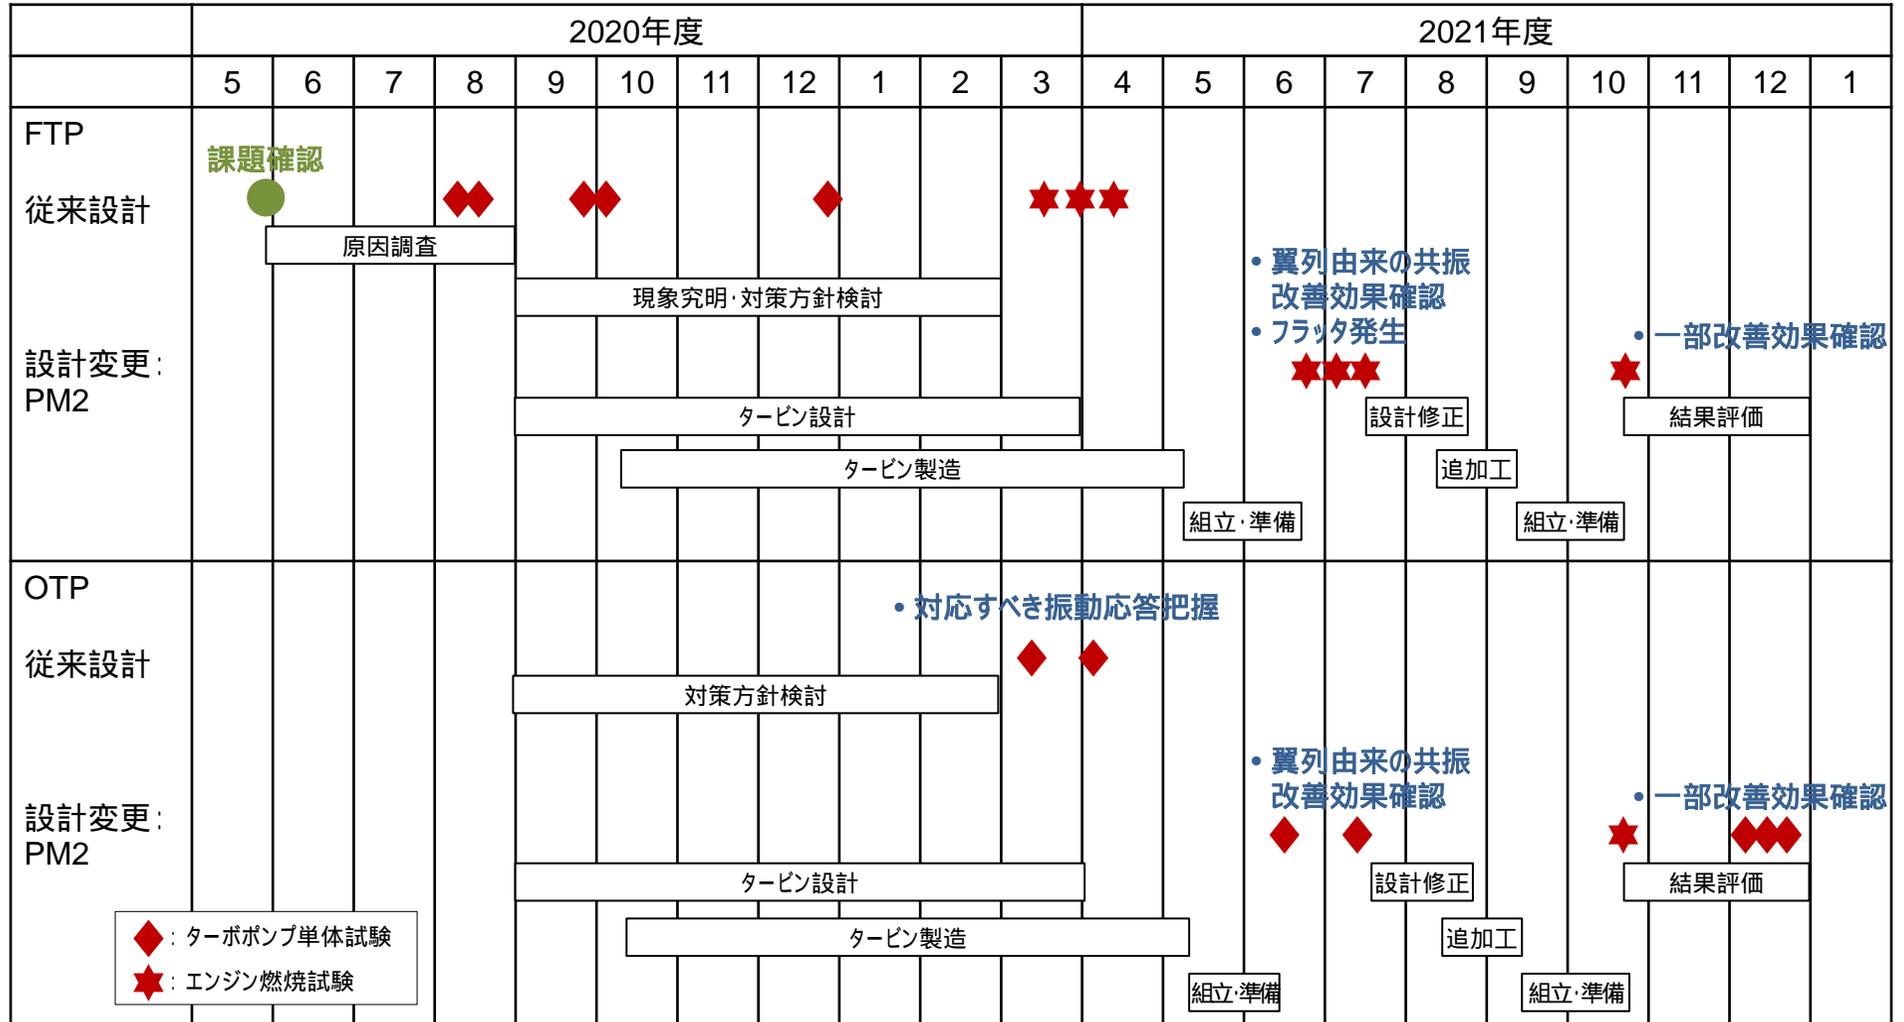
1 翼振動計測試験で得られたデータを随時評価の上設計に反映し、段階的に検証。

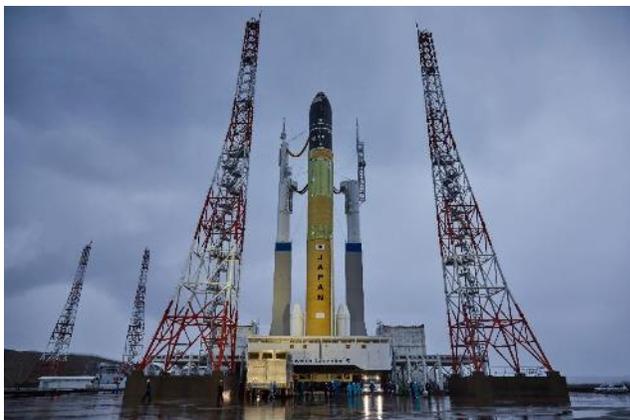
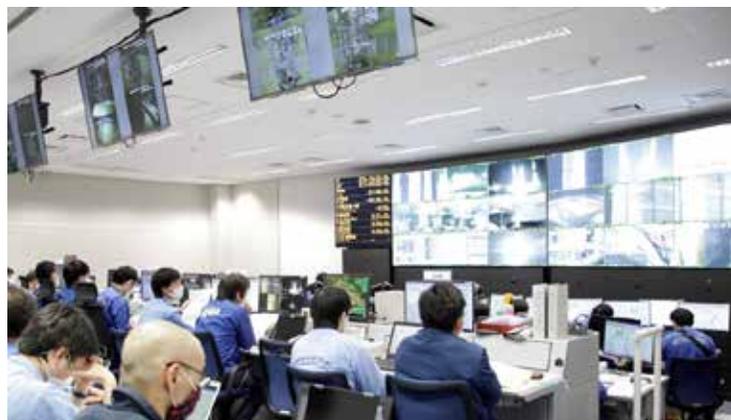
- l 機体組立て後に電気系・推進系の作動確認を実施。
- l 3月17-18日、機体/移動発射台を射点に移動させ、極低温燃料の充填、最終機能点検を経て、**エンジン作動直前(X-6.9秒)までカウントダウンシーケンスの検証を実施**。合わせて、追尾局・飛行安全管制システムとのEnd-to-End検証も実施。計画した試験完了条件を達成。

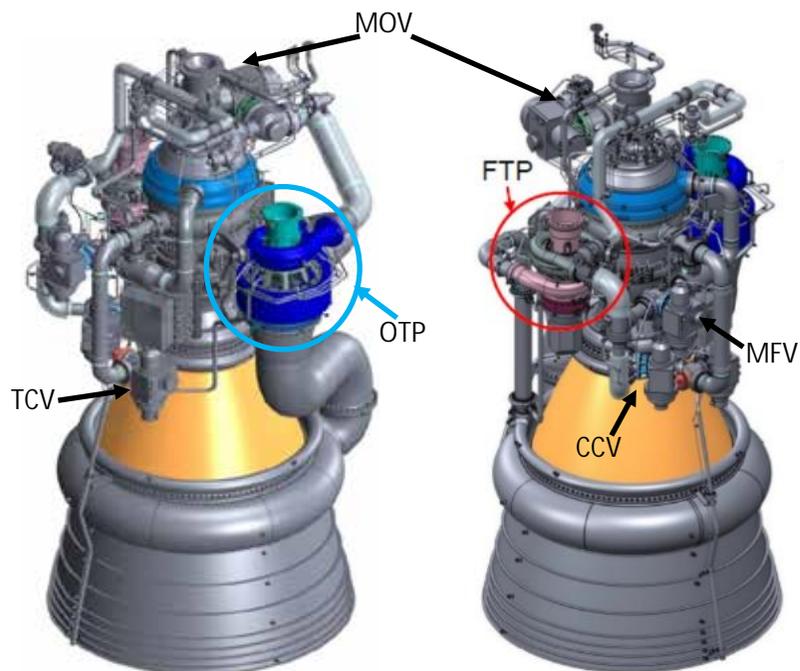
FTP: 液体水素ターボポンプ  
 MFV: 液体水素メインバルブ  
 CCV: 燃焼室冷却バルブ  
 TCV: 推力制御バルブ

OTP: 液体酸素ターボポンプ  
 MOV: 液体酸素メインバルブ

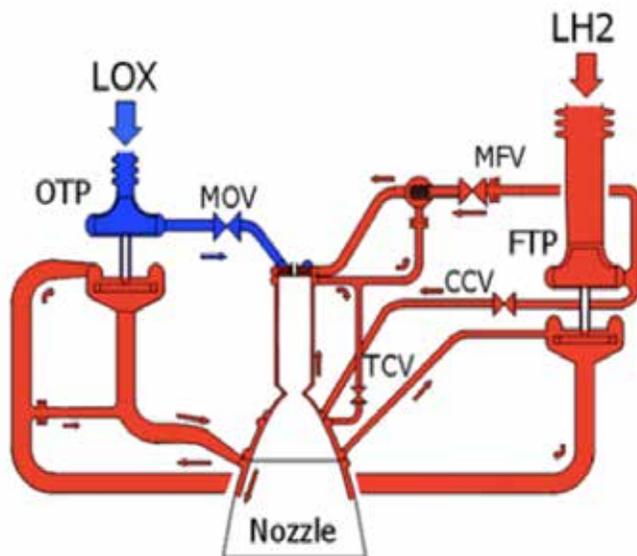
推力	約 1471kN (150tonf)
燃焼室圧力	約 10.0MPa
FTP回転数	約 41,000rpm
FTP流量	約 740L/s
OTP回転数	約 17,000rpm
OTP流量	約 270L/s
