# H3ロケットの開発状況について

令和4(2022) 年12月20日  
宇宙航空研究開発機構

H3プロジェクトチーム 岡田 匡史

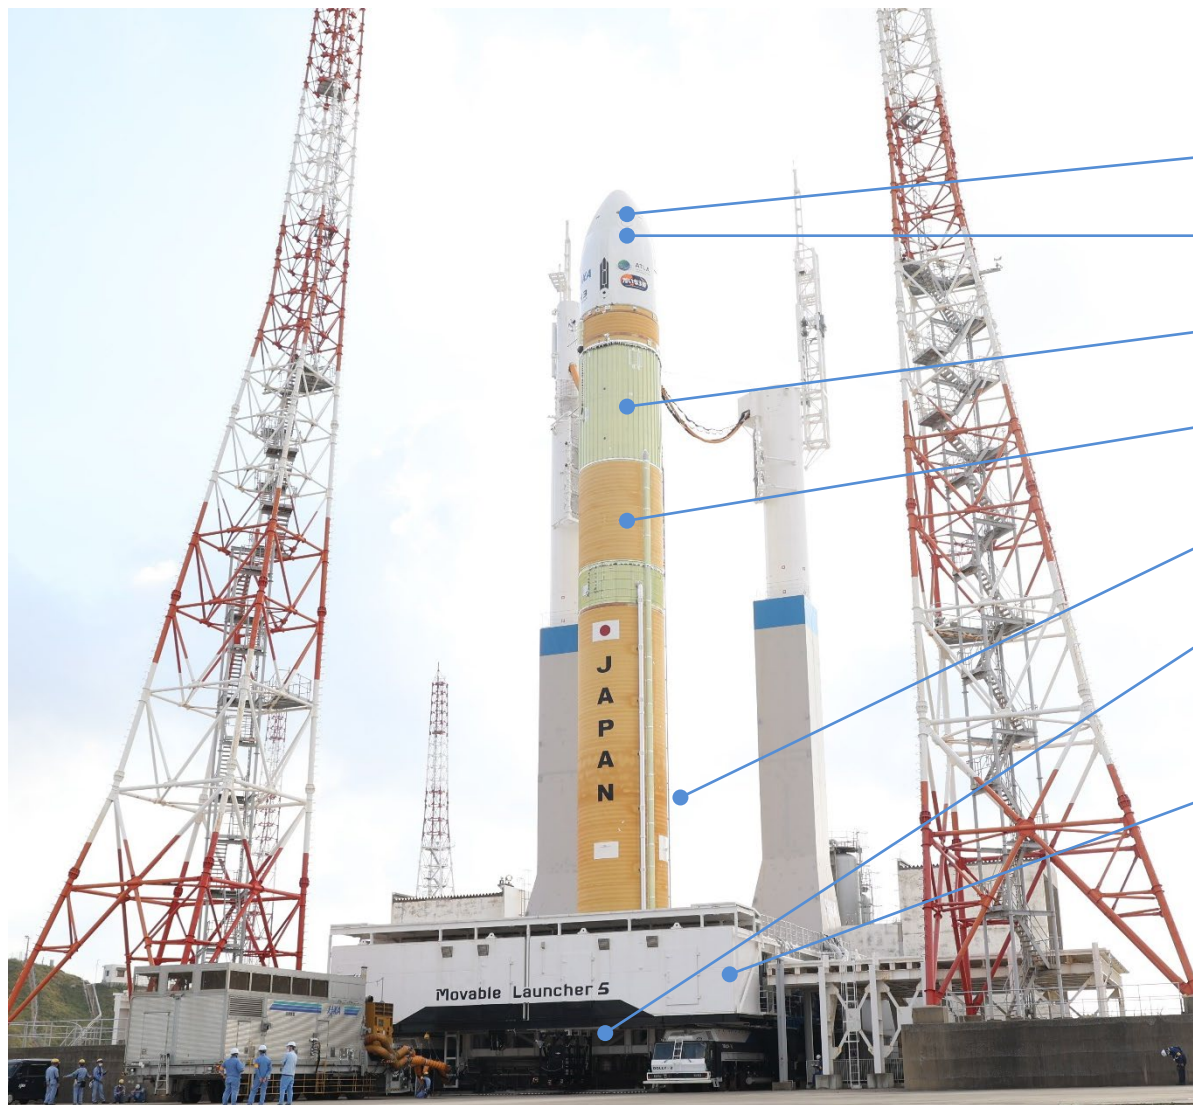
#### ■ CFTの機体等仕様

- フェアリング: **フライト用(ショート)**
- 衛星: なし
- 第2段エンジン(LE-5B-3): フライト用
- コア機体: フライト用
- 固体ロケットブースタ(SRB-3): **なし**
- 第1段エンジン(LE-9): **フライト用**
- 火工品: **あり(未結線)**
- 移動発射台(ML5): ロケットと固定

【注】**赤字**は極低温点検からの変更点

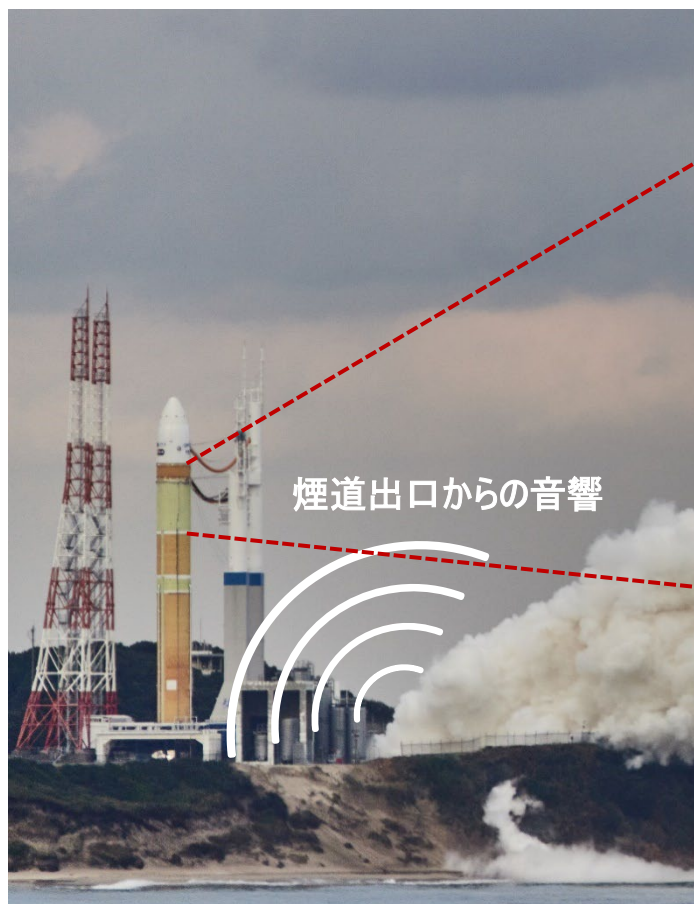
燃焼試験の状況

#### (3) 2段機器搭載部等における振動環境条件規定の超過

- 燃焼試験時の**煙道出口からの音響**により**2段機器搭載部等**が加振され、**環境条件規定を超過したものと推定**。
- **環境条件規定を見直す**こととし、耐性を評価。詳細評価が必要とされた**慣性センサ**については、**追加の認定試験による検証**を実施。
