## H - A ロケット 6 号機 打上げ失敗の 原因究明状況について（その 3）

平成 15 年 12 月 24 日  
宇宙航空研究開発機構

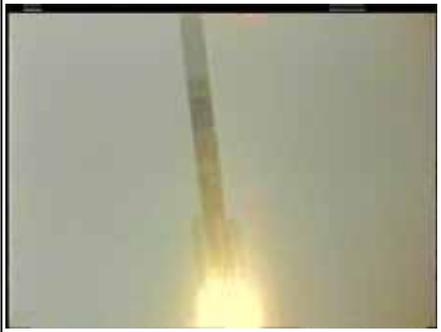
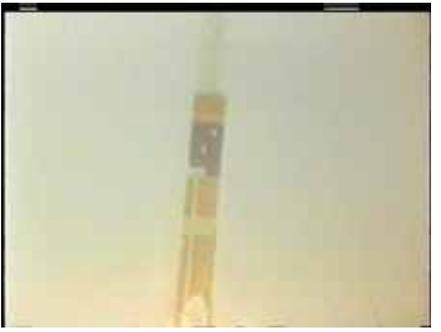
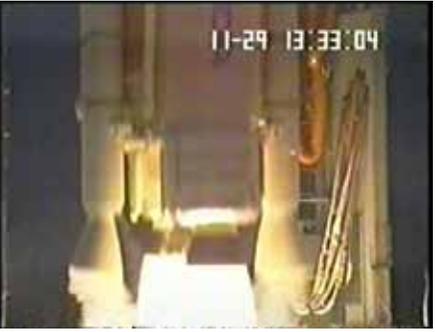
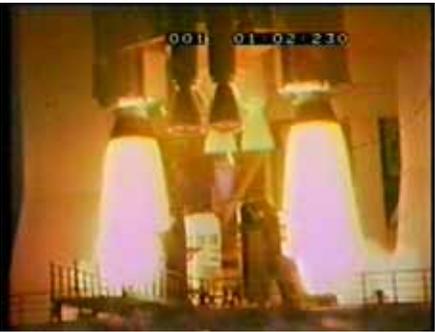
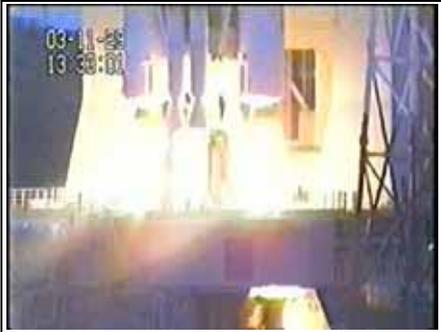
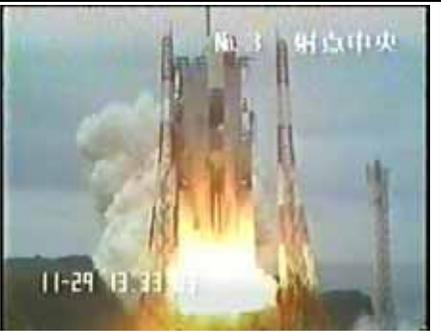
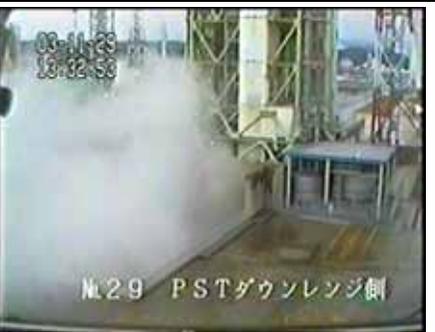
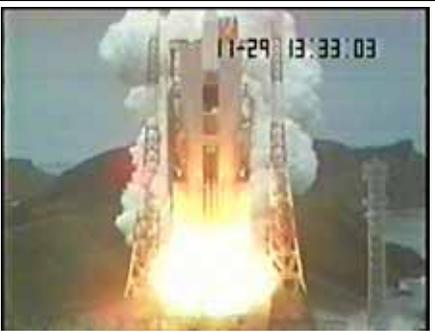
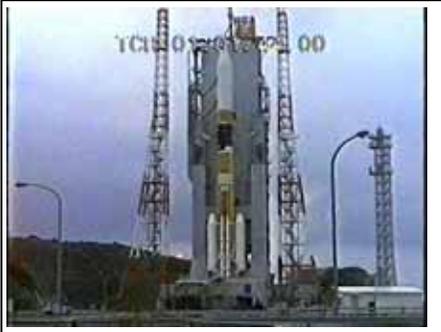
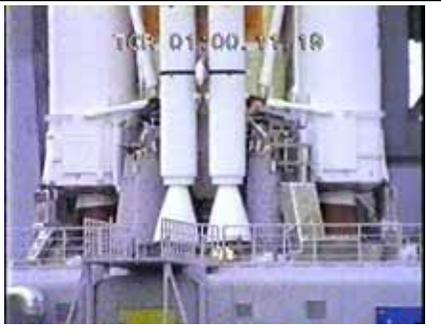
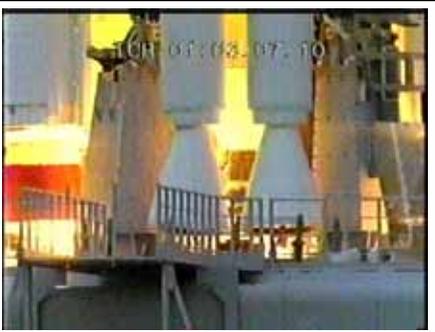
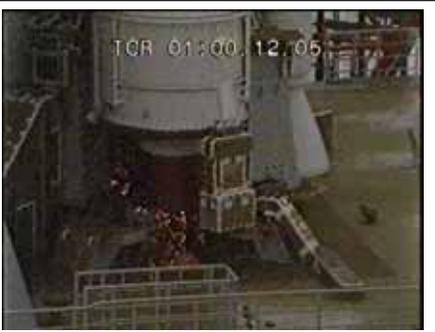
表1 - 2 光学局ノ射点高速カメラ及び射点ビデオ代表画像

(1) 射点高速カメラ(第1カメラ点 / ロケットフルサイズ)及び射点ビデオ画像にて打上げ後約12秒時点で破片の飛来が確認できる。

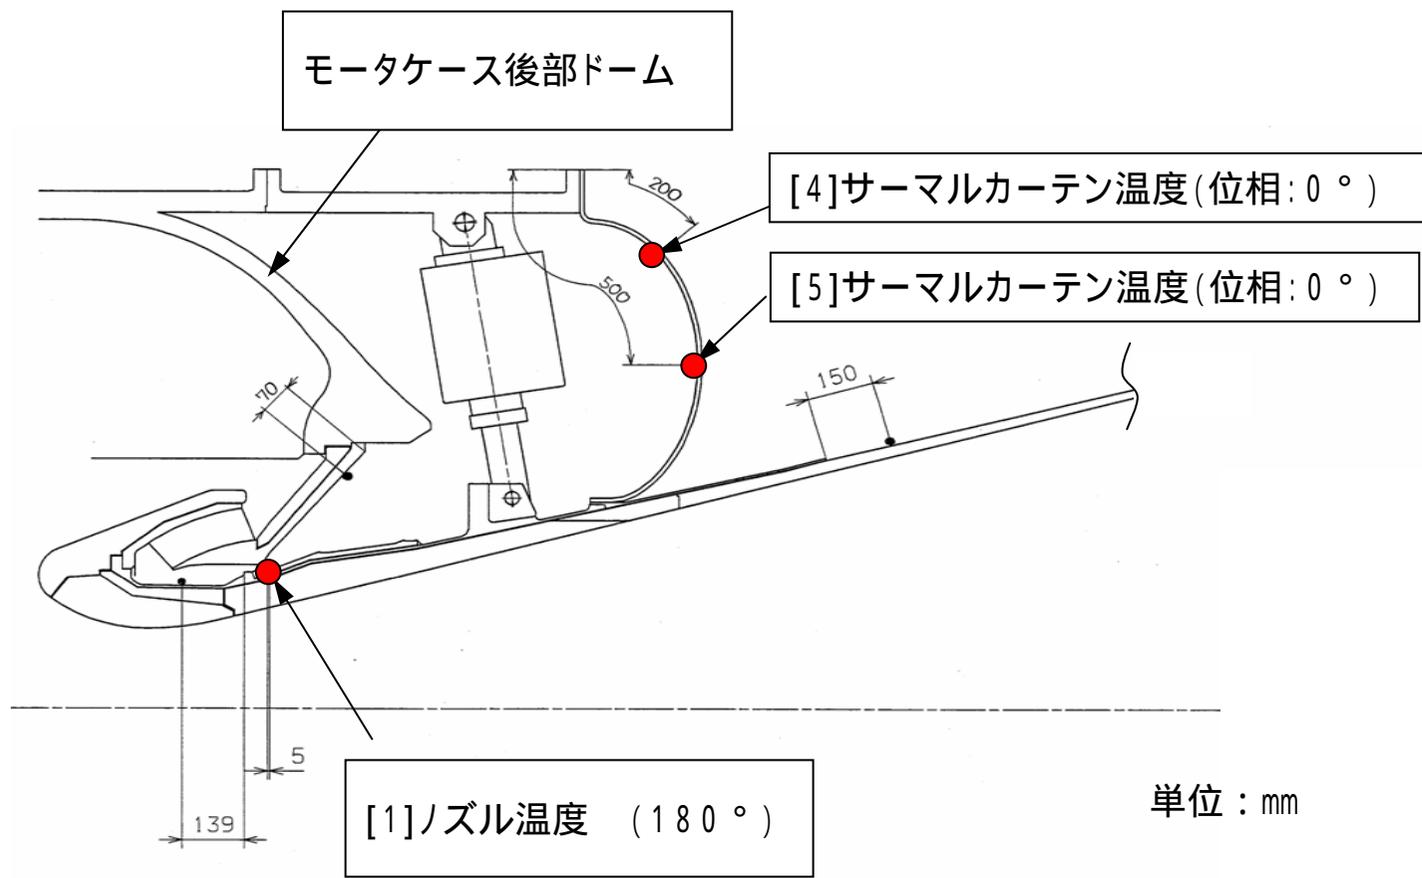
図2.1 - 1(4 / 4) SRB - A(R側)分離不良に関する故障の木解析  
【FTA - 4】 ノズルからの漏れ

#### (2) ノズルからの漏れ(図2.1-1(4/4))

ノズルから燃焼ガスが漏れた場合、異常事象の発生順序通りに異常が進展する可能性が考えられる。(図2.1-3参照)

『ノズルからの漏れ』の要因としては『構造部品からの漏れ』と『結合部(リング部)からの漏れ』に分類し、さらにその要因となりうる部位毎に整理した。

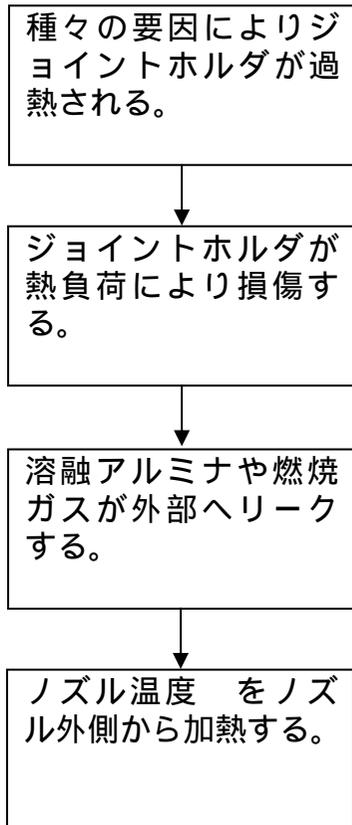
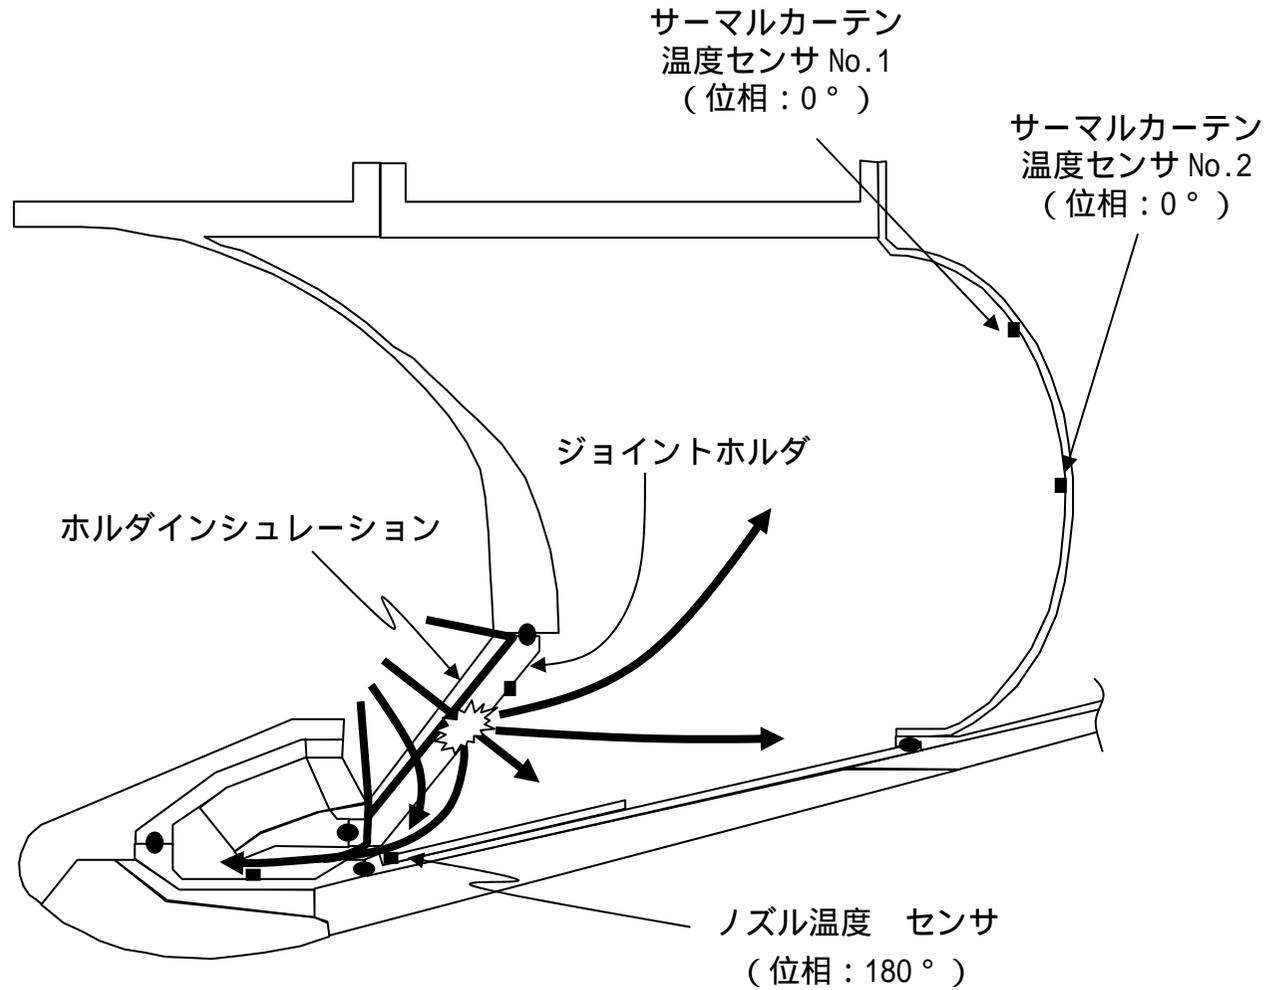
図 2 . 2 - 1 ( 2 / 1 0 ) ジョイントホルダの損傷による漏れ ( 1 . 1 )

FTA - 4の項目		ノズル温度 加熱方向	評価	評価根拠		
1 構造部品の損傷による 漏れ	1.1 ジョイントホルダ	外側から	×	ノズル外側 から熱を与 える部位	<p>テレメータデータとの整合性</p> <p>『ノズル温度』センサに対して外側から熱を与えるため、異常事象の発生時刻に以下の不整合を生じる。</p> <p>(1)右記 および の実験 / 解析結果からは、『サーマルカーテン温度』上昇時刻の0.6秒前に燃焼ガスが漏れたと推定される。</p> <p>(2)一方、右記 の試験結果からは、『ノズル温度』の0.8秒以上前に燃焼ガスが漏れたと推定される。</p> <p>飛行データでは『サーマルカーテン温度』の上昇は『ノズル温度』より0.8秒遅いため、上記のそれぞれから推定される燃焼ガス漏れ開始時刻に1.0秒の不整合がある。</p>	<p>実験 / 解析結果による裏づけ</p> <p>サーマルカーテン加熱試験 飛行データの温度上昇率を与える加熱率は約13kW/m<sup>2</sup>である。また、この加熱率での温度センサ応答遅れ時間は0.4秒以下である。</p> <p>後部アダプタ内ガス拡散解析 燃焼ガスが後部アダプタ内に漏れると、0.2秒以下で『サーマルカーテン温度』センサ位置の加熱率は13kW/m<sup>2</sup>に達する。</p> <p>小型固体モータによる加熱試験 ノズル外側からの加熱であれば、70MW/m<sup>2</sup>の加熱率を与えた場合でも、『ノズル温度』は加熱開始後0.8秒応答が遅れる。</p>

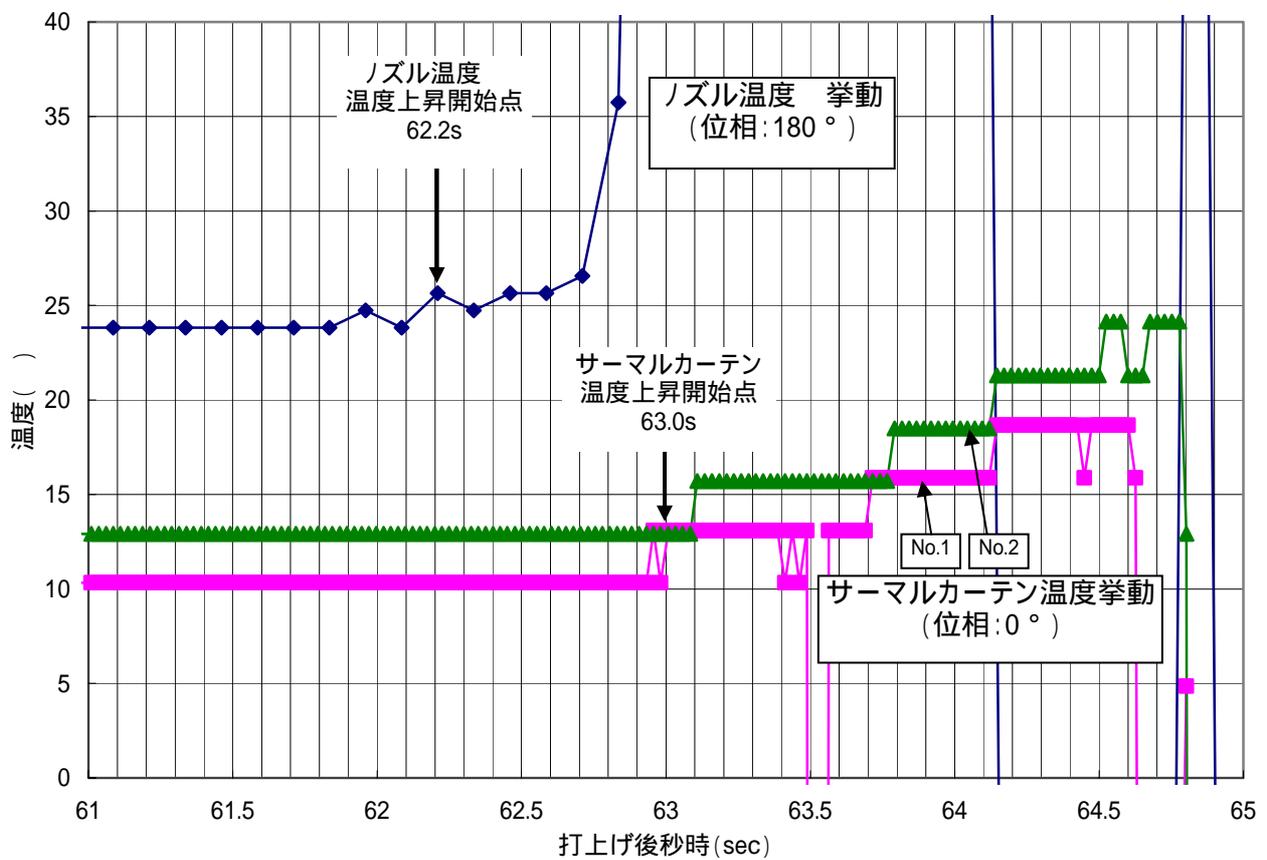
図3.1-2 SRB - A (R側) 異常事象 - ノズル温度、サーマルカーテン温度 -

- ・ 打上げ後62.2秒以降に発生したノズル温度センサの温度上昇(図3.1-2)について、ノズル外側から加熱された場合の調査。
- ・ ノズル温度センサ周辺の構造を模擬した供試体を、小型固体モータの燃焼ガスにより外面側から加熱し、温度上昇特性データを取得。フライト時の燃焼ガス漏れ箇所の特定に資する。

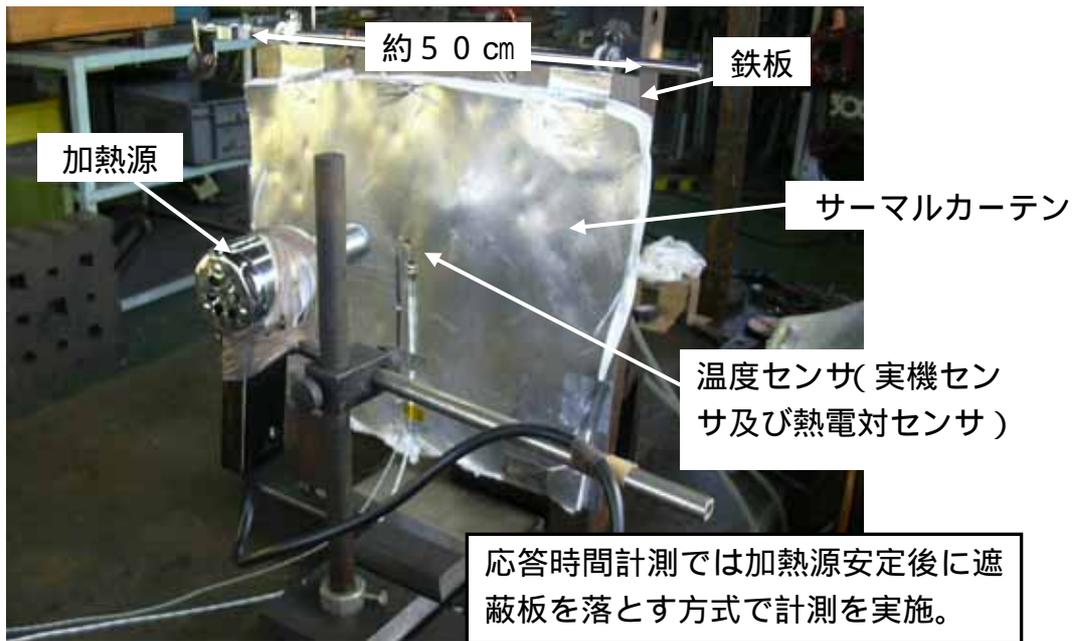
図 3 . 1 - 3 サーマルカーテン加熱試験状況

- ・ 温度上昇率(約6度/秒)を与える加熱率は約13 kW/m<sup>2</sup>程度(図3.1-4)。(3.2(1)項で示す後部アダプタ内ガス拡散シミュレーションの結果、燃焼ガスがノズルから漏れた場合、サーマルカーテン温度センサ部の加熱率が13 kW/m<sup>2</sup>となるのは0.2秒以内)
- ・ サーマルカーテン温度センサの計測分解能の2分の1(約1.42度)に達するまでの時間は最大0.4秒(試験結果 0.24～0.31秒)(図3.1-5)。
- ・ 従って、燃焼ガスが漏れた場合、0.6秒以内にサーマルカーテン温度がフライトデータと同様の温度に上昇すると考えられる。

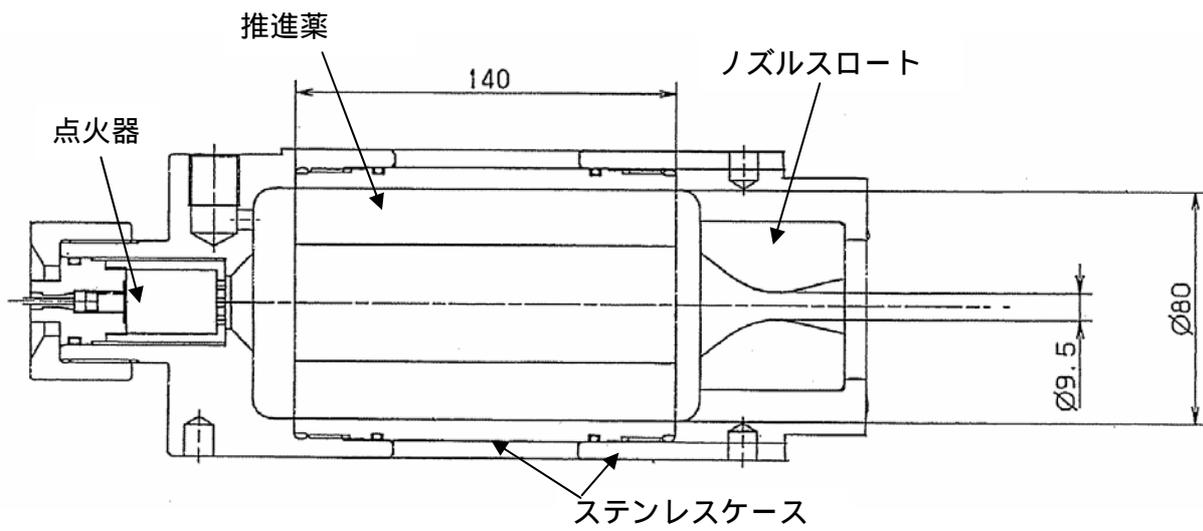
図3.1-6(1/2) 小型固体モータ概要

- ・ 小型固体モータの概略仕様(図3.1-6)
  - 燃焼時間:約2秒
  - 燃焼圧力:約8MPa(異常発生時のSRB-A燃焼圧力と同等)
  - 推進薬:SRB-Aと同一組成、薬量約900g
  - スロート径:9.5mm(スロート上流からの漏れの場合、燃焼圧力センサが検知可能な穴径約7mm以上)
- ・ 試験ケースは以下の2ケース(図3.1-7及び9)
  - 外側水平加熱:ノズルの外側からの燃焼ガスの漏れを模擬。供試体までの距離約75mm。加熱率は約15MW/m<sup>2</sup>。
  - 外側垂直加熱:ノズルの外側からの最も厳しい加熱を模擬。供試体までの距離約500mm。加熱率は約70MW/m<sup>2</sup>

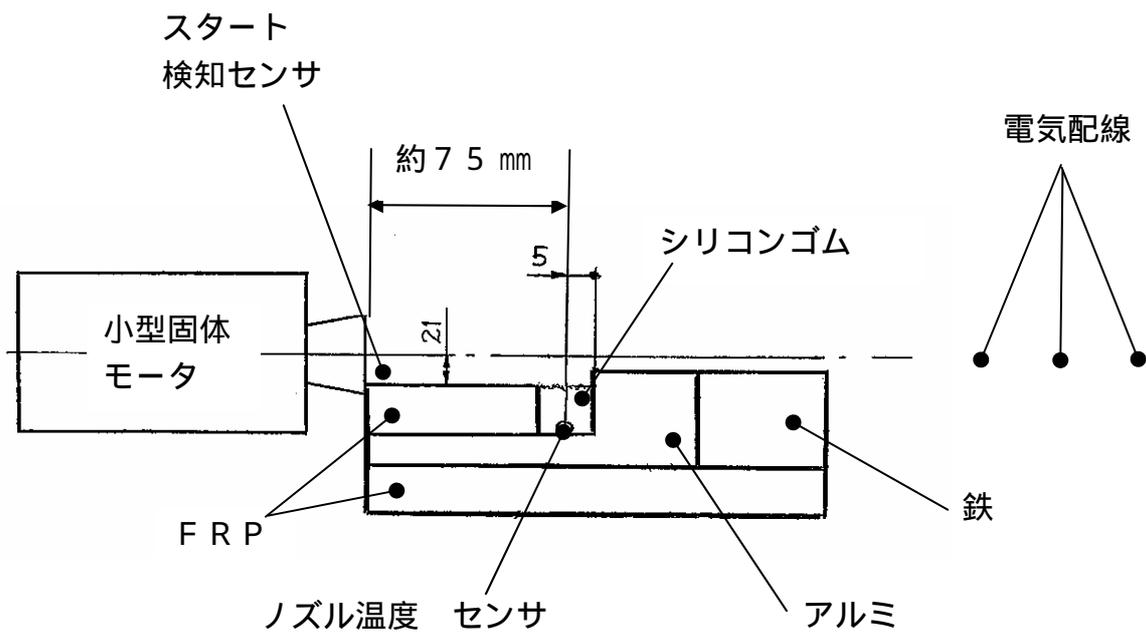
図3.1-7 小型モータによる加熱試験（外側水平）

- ・ 外側水平加熱:温度上昇開始までの時間約1.1秒。最大温度上昇率約15度/秒(図3.1-8)。
- ・ 外側垂直加熱:温度上昇開始までの時間は、0.8秒(図3.1-10、11)。
- ・ 本結果によれば、ノズル外側から燃焼ガスが漏れたと想定した場合、フライトでノズル温度センサの温度上昇が確認された時点(62.2秒)より0.8秒以前に漏れていると考えられる。

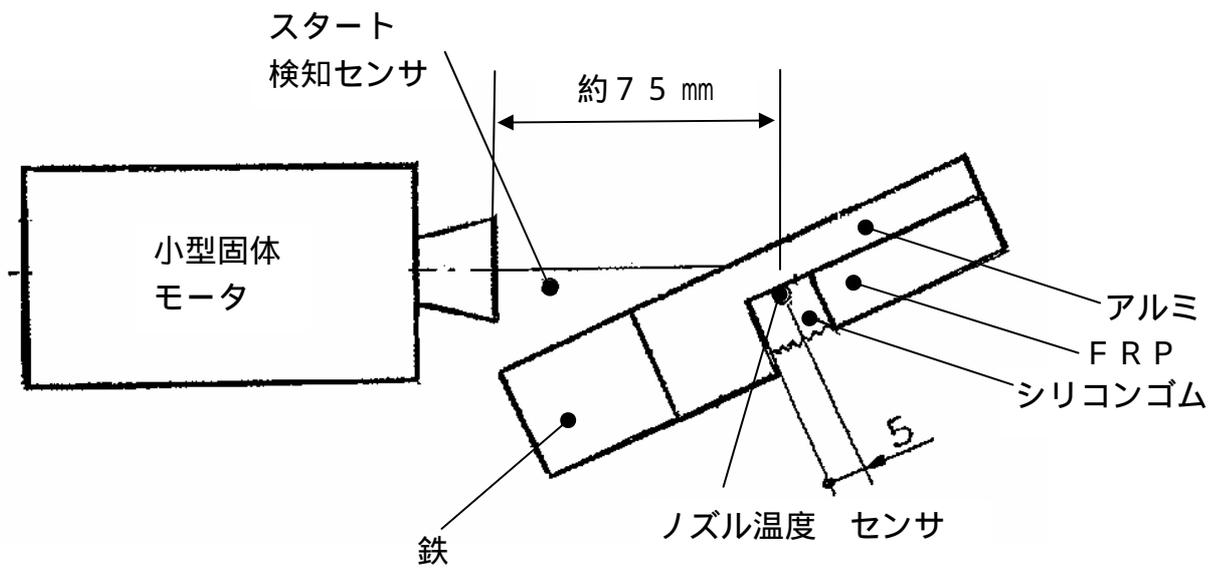
図3.1-12 小型固体モータによる加熱試験（内側加熱）

- ・ 打上げ後62.2秒以降に発生したノズル温度センサの温度上昇(図3.1-2)について、ノズル内側から加熱された場合の調査
- ・ ノズル温度センサ周辺の構造を模擬した供試体を、小型固体モータの燃焼ガスにより内面側から加熱し温度上昇特性データを取得。フライト時の燃焼ガス漏れ箇所の特定に資する。

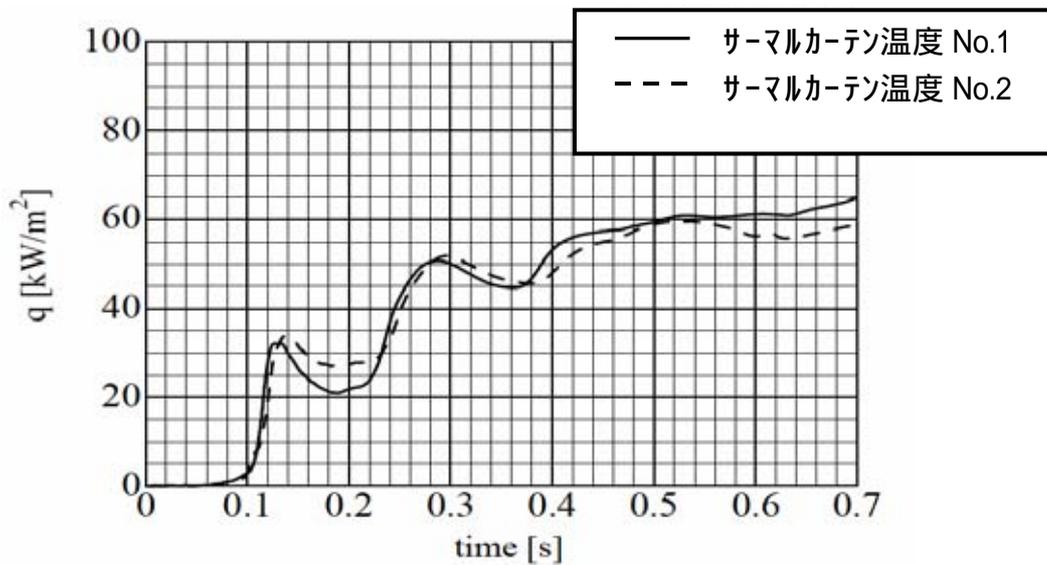
図3.2-2 解析結果一例：加熱率の時間変化

解析結果の一例を図3.2-1、図3.2-2に示すが、漏れ箇所がいずれのケースでも0.2秒以下で後部アダプタ内に燃焼ガスが行き渡り、サーマルカーテンには、0.2秒以下(解析結果 0.02~0.14秒)で $13\text{ kW/m}^2$ 程度の加熱率(フライト時のサーマルカーテン温度上昇率(6 /秒)を与える加熱率:検証実験3.1(2))を与える結果となった。

燃焼ガスの漏れ発生からサーマルカーテンへの加熱率が、フライト時の温度上昇を実現するレベルに達するまでの時間は0.2秒以下。
