**調査 8-1-1**

**環境観測技術衛星 (ADEOS-II) 「みどりII」  
の太陽電池パドルに関する開発時の試験・  
検査について**

**平成15年12月24日**

**宇宙航空研究開発機構**

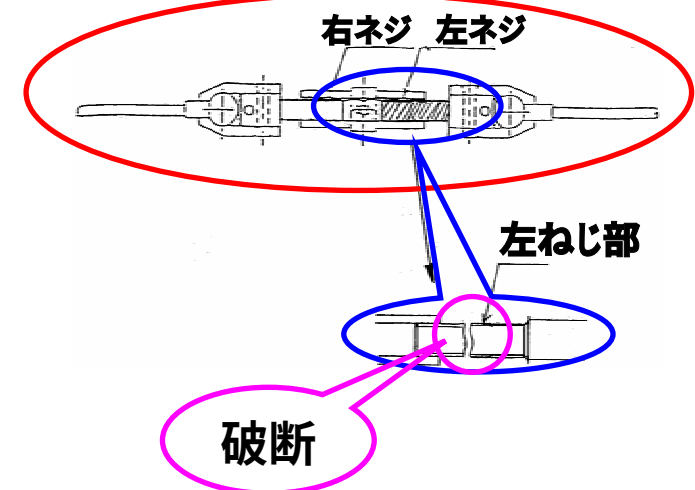
## ターンバックル組立

- 事象：パドル最終取り付け作業の保持解放機構ワイヤ張力設定時に一個のターンバックルに噛み込みが生じた（取り外しを試みたところ破断した）。  
（2002年6月10日種子島宇宙センターにて発生）
- 原因：当該ターンバックルの調整しろが不足、めねじのない奥まで無理に締めこんだため、小片が生じ噛み込んだ。
- 対策：再製作したターンバックルにより最終取り付けを行った。
