環境観測技術衛星(ADEOS-II)「みどり II」の運用異常の 原因究明に係る試験の実施状況について(その3)

平成 16 年 1 月 27 日
独立行政法人
宇宙航空研究開発機構

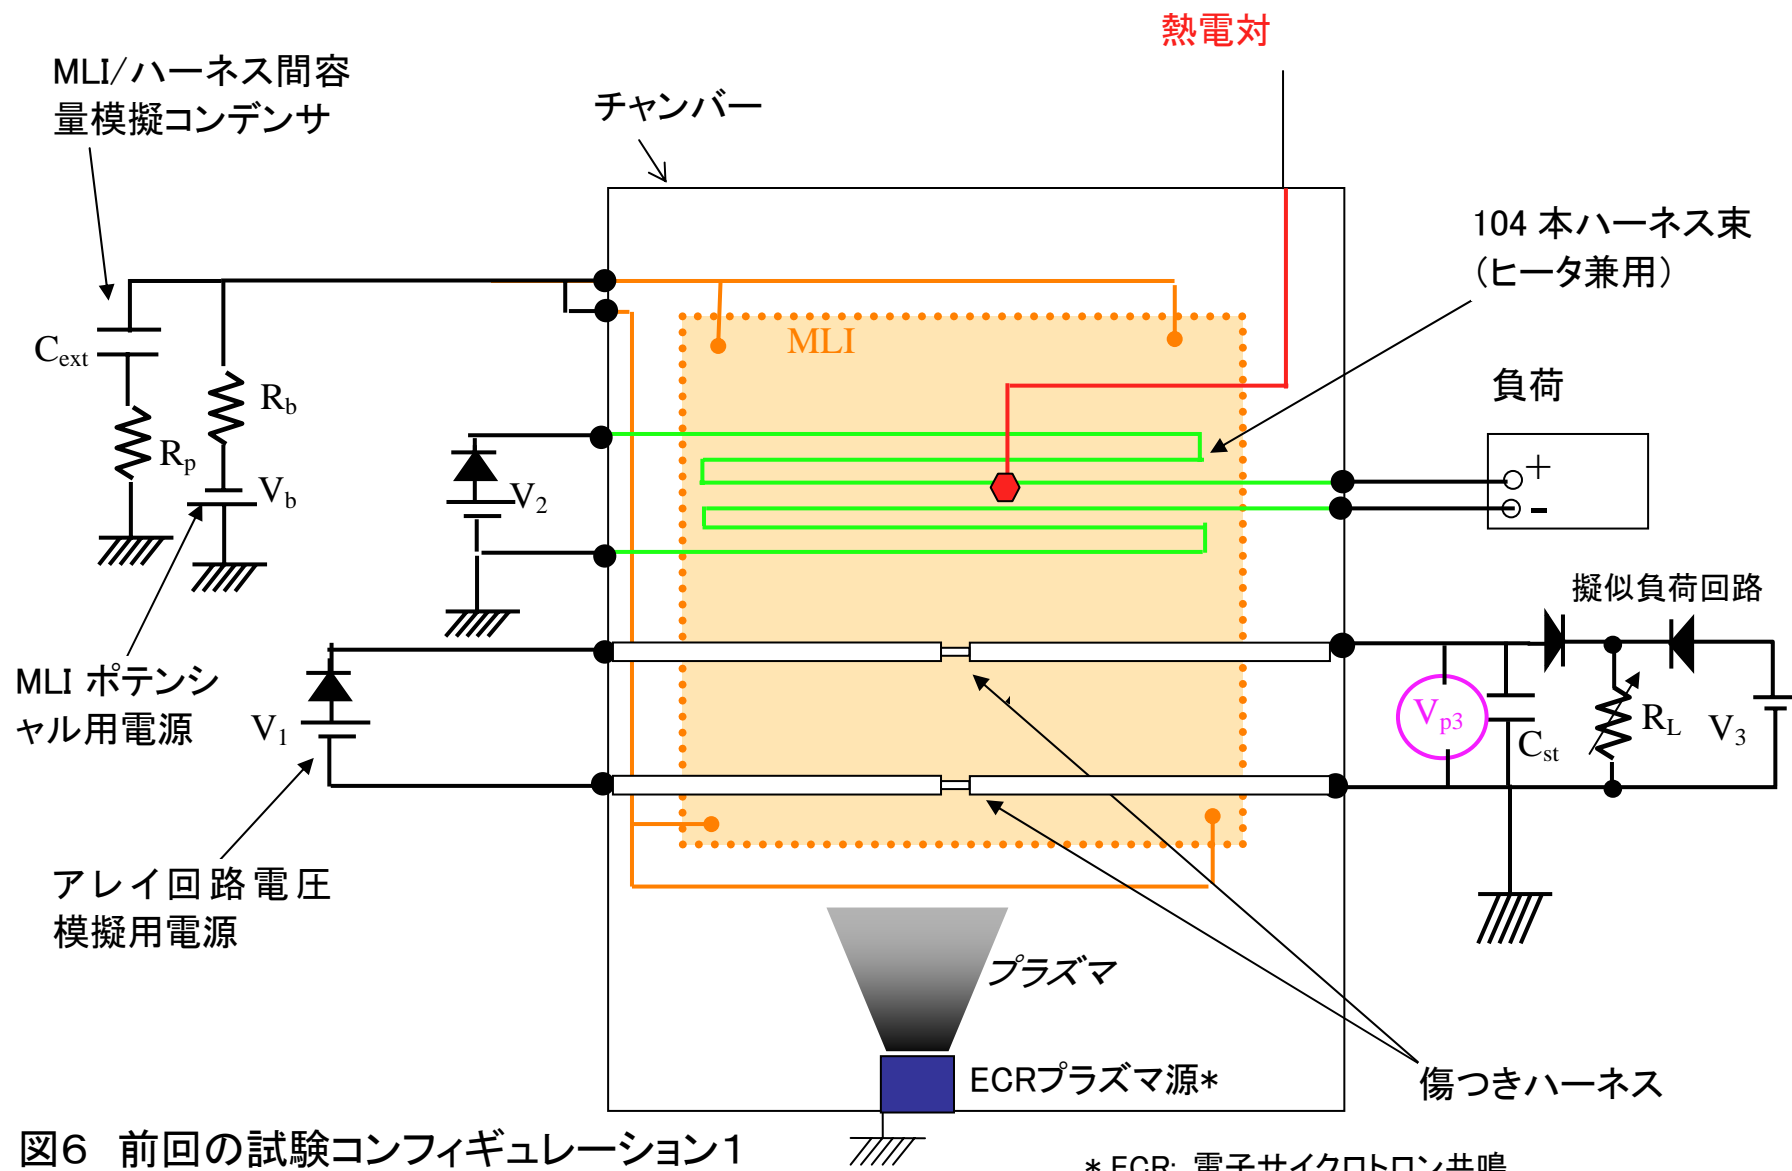
図6 前回の試験コンフィギュレーション1

平成16年第1回調査部会では、九州工業大学の試験設備を使用して実施した試験結果を報告した。突入電流を防止することができるアレイ回路電圧模擬用電源を使用するとともに、バックグラウンド真空度、プラズマ密度をより軌道上の環境に近づけたコンフィギュレーションでの試験を実施した。ハーネスの温度を約250℃まで上昇させたケース、MLI に穴を開けてプラズマをハーネス近傍に導入したケースについても確認したが、ハーネス間の持続放電には至らなかった。参考に、このときの試験コンフィギュレーションを図6及び図7に示す。しかし、筑波宇宙センターでの試験で、持続放電が発生すれば隣接回路へ波及することが確認されており、今後は持続放電発生条件として、傷つきハーネスの本数、傷の形状、線間電圧等との関係を確認していくこととした。

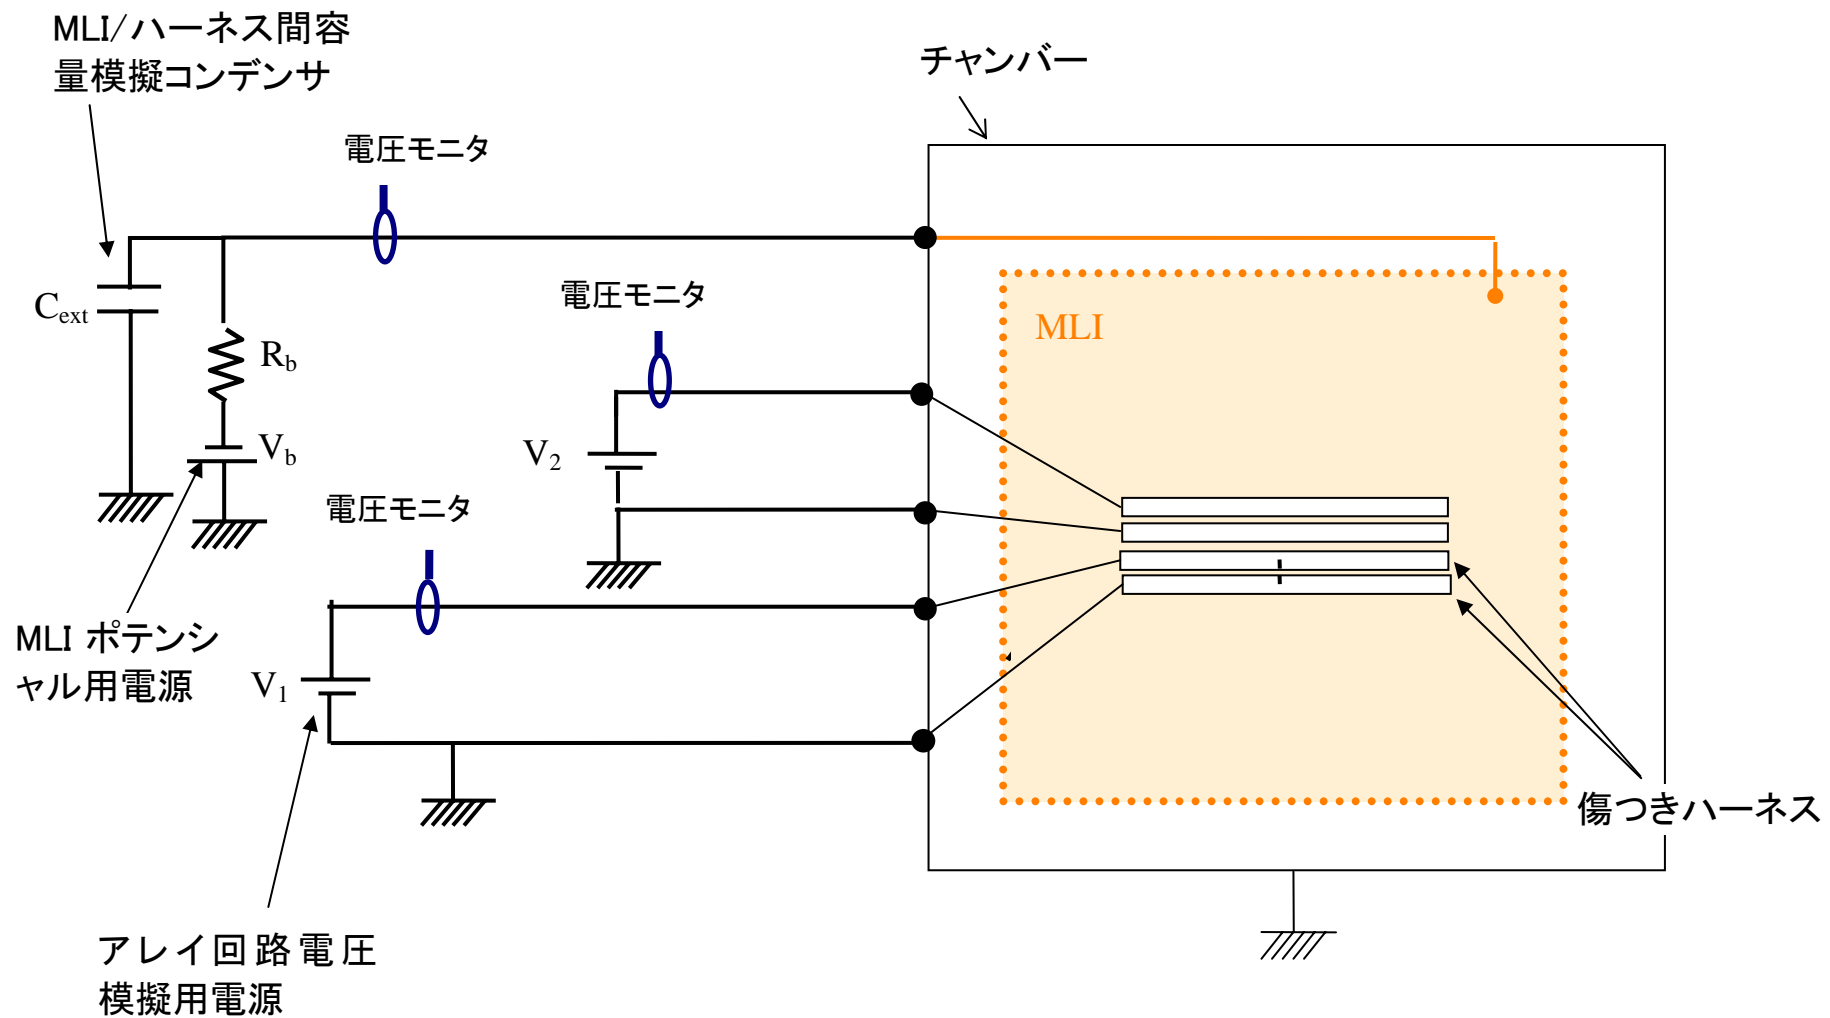
図8 今回の試験コンフィギュレーション

筑波宇宙センターの試験設備を使用して試験を実施した。試験コンフィギュレーションを図8に示す。

ハーネス被覆2本(HOT/RTNの一組)に、予めカッターナイフでスリット状の傷をそれぞれ6箇所つけた。うち1箇所は対向させた(図9)。それらのハーネス2本に、突入電流防止機能を有するアレイ回路電圧模擬用電源(V1)を接続した。

また、傷つきハーネスに隣接して、2本のハーネス(傷なし、HOT/RTNの一組)を配置し、電源(V2)を接続した。

MLIには、ポテンシャル電位を印加する電源(Vb)と、MLIとハーネスの間の容量を模擬するコンデンサ(Cext)を接続した。

真空中(約0.5torr、プラズマなし)において、MLIポテンシャル電位を徐々に下げて行き、MLIとハーネス間の放電発生及びそれをトリガとするハーネス間の放電発生、さらに隣接ハーネスへの波及をモニタした。
