環境観測技術衛星(ADEOS-II)「みどり II」運用異常に係る
原因究明の検討状況について

－関連事象の検討－

環境観測技術衛星(ADEOS-II)「みどりII」運用異常に係る
原因究明に関するこれまでの検討状況について(案)

平成16年5月19日

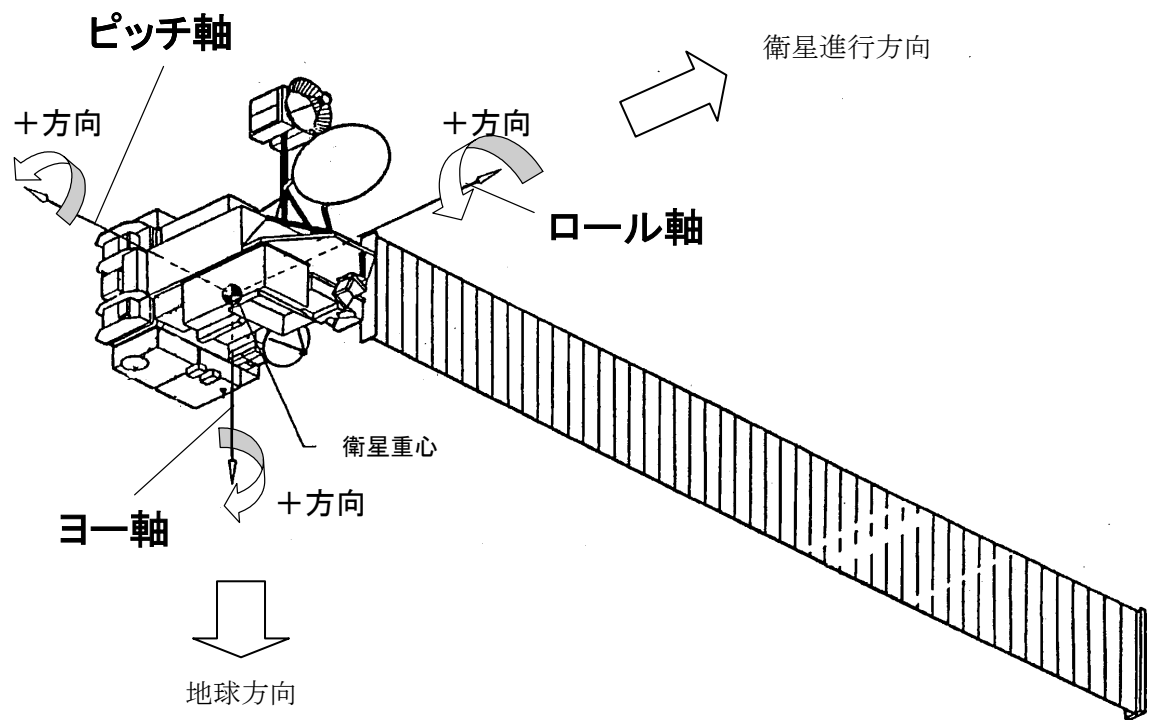
図 1-4 ロール軸/ピッチ軸/ヨー軸の定義

10 月 24 日 15:45~15:57 の日陰明け直後に 1 回帰(4 日)前の同一時刻と比較して、推定姿勢角についてはヨー軸まわりに約 -0.004 度、またヨー軸まわりの蓄積角運動量には約 -4Nms の変化が生じている(姿勢角の差、蓄積角運動量の差、姿勢角の定義をそれぞれ図 1-2、図 1-3、図 1-4 に示す)。
