科学技術・学術審議会  
研究計画・評価分科会  
宇宙開発利用部会  
(第27回H28.5.10)

# X線天文衛星ASTRO-H「ひとみ」の 状況について(その2)

平成28(2016)年5月10日

宇宙航空研究開発機構

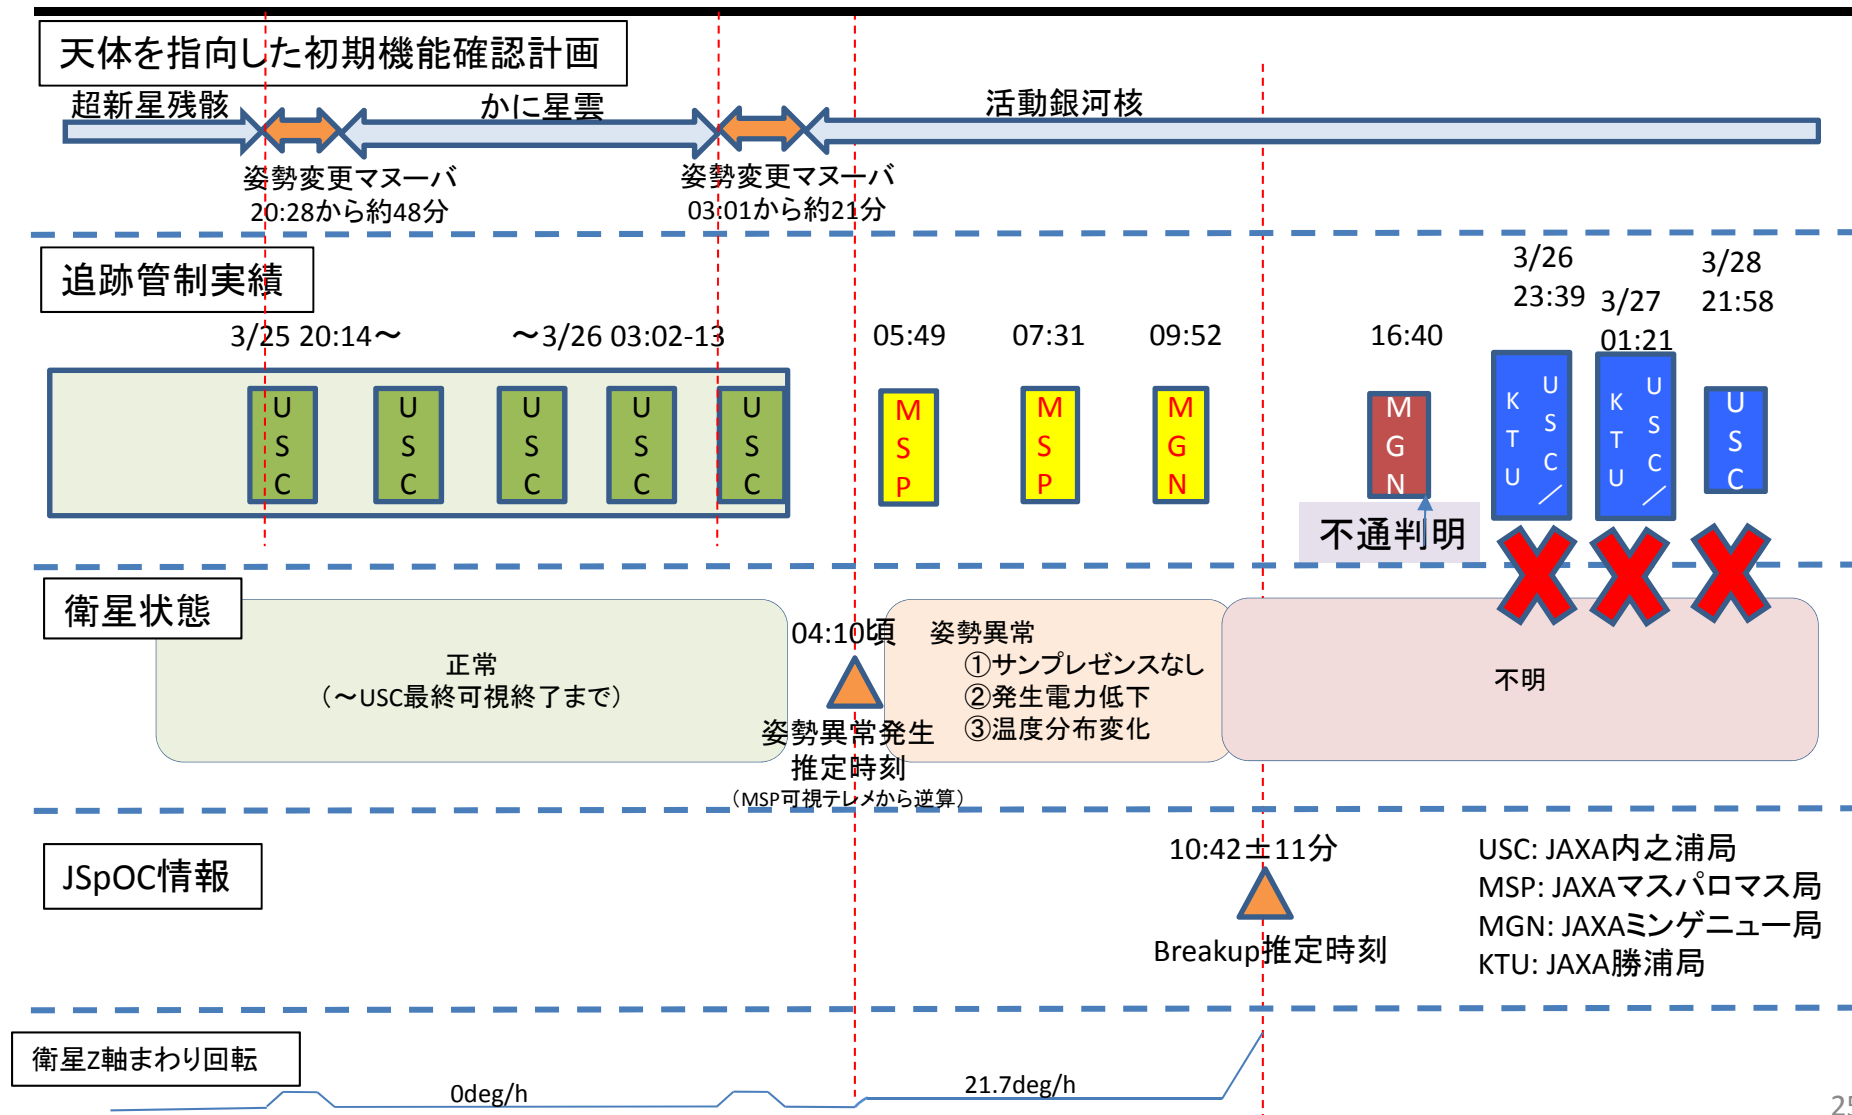
# 事象発生前後の衛星状態

- 天体を指向した初期機能確認計画（指向天体と姿勢変更マヌーバ）と追跡管制の実績、その時の衛星状態とJSpOC情報の時刻関係を下図に示す。

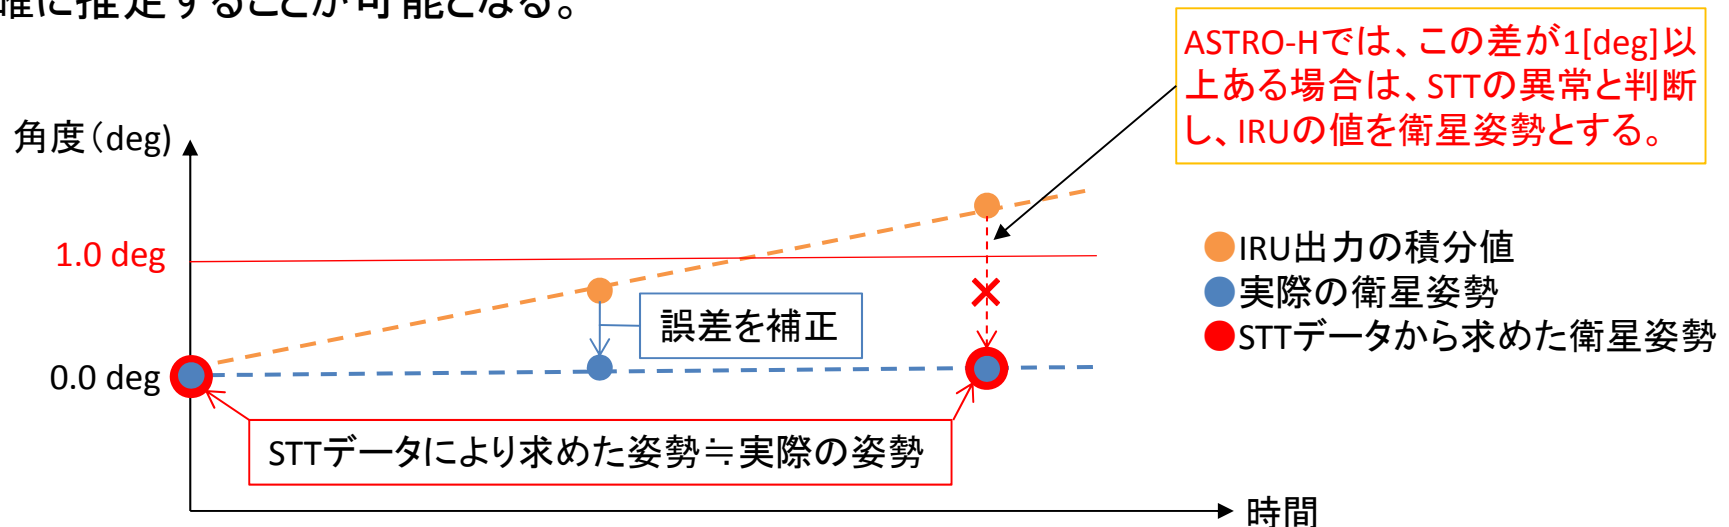
- IRUは衛星の各軸(X、Y、Z軸)の角速度(deg/sec)を計測する機器
- IRUデータにより衛星姿勢(deg)を決定する場合、時間積分により算出する  
例 計測値:0.1[deg/sec] 10秒後の姿勢:0.1×10[sec]=1.0[deg])。
- 角速度計測値には僅かな誤差があり、時間積分により誤差が蓄積する。  
例 計測誤差:0.01[deg/sec] 10秒後の姿勢決定誤差:0.01×10=0.1[deg]
- 精度の高いSTTによる姿勢決定値と比較することでIRUの誤差の傾向(下図オレンジの線の傾き)を算出している。
- この誤差の傾向(IRU誤差推定値)を利用することで、STTデータの無い部分でも、姿勢を正確に推定することが可能となる。

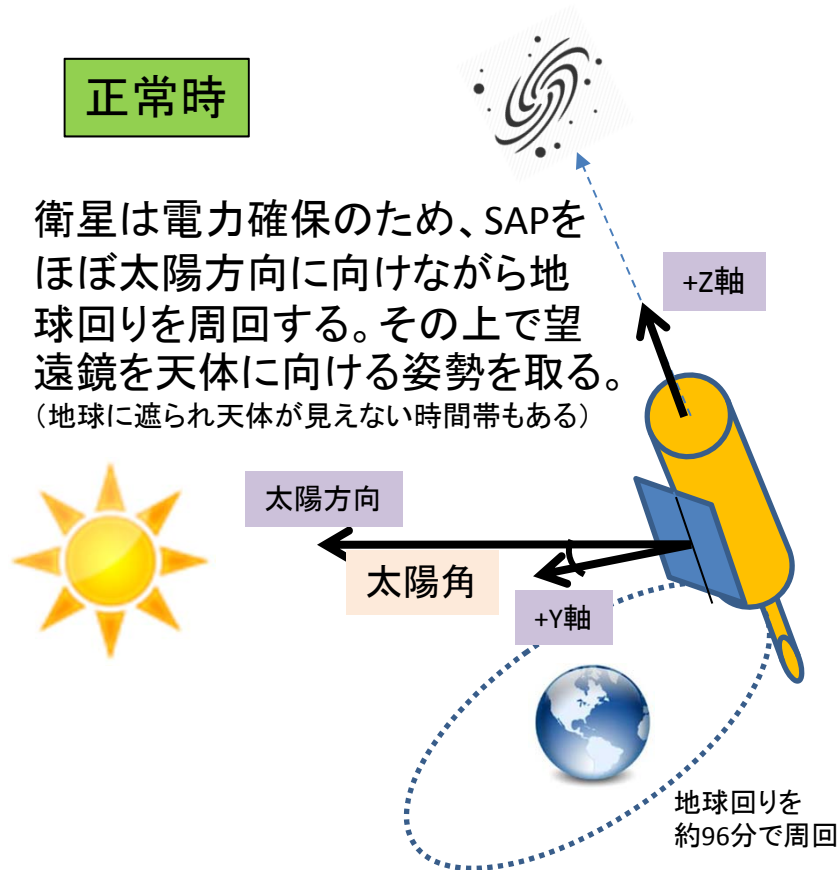
## 正常時

衛星は電力確保のため、SAPをほぼ太陽方向に向けながら地球回りを周回する。その上で望遠鏡を天体に向ける姿勢を取る。  
(地球に遮られ天体が見えない時間帯もある)

衛星+Y軸と太陽方向のなす角度(太陽角)が、プラスマイナス30度以内であれば正常
