X線天文衛星ASTRO-H「ひとみ」 異常事象調査報告書 A改訂

平成28(2016)年5月31日

宇宙航空研究開発機構

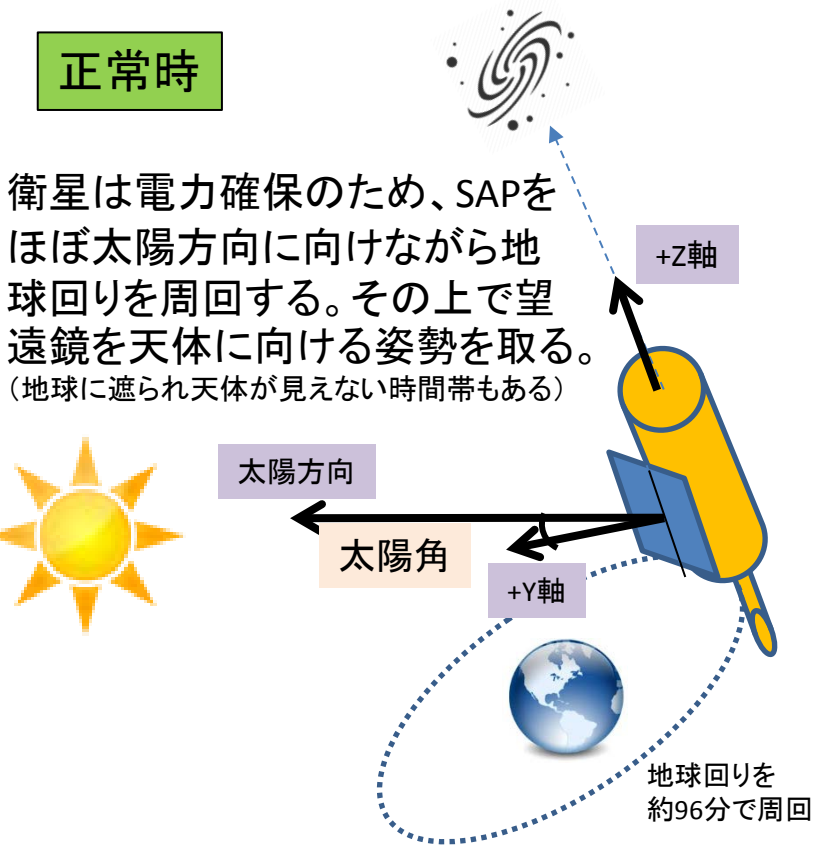
【補足C】異常発生メカニズム②での衛星挙動(イメージ)

衛星は電力確保のため、SAPをほぼ太陽方向に向けながら地球回りを周回する。その上で望遠鏡を天体に向けた姿勢を取る。(地球に遮られ天体が見えない時間帯もある)

衛星+Y軸と太陽方向のなす角度(太陽角)が、プラスマイナス30度以内であれば正常

- 姿勢制御パラメータが異常になって以降、衛星が1時間に約21.7度の割合でZ軸回りにゆっくり回転を始めた
- 最後にテレメトリを確認できたMGN局での太陽角は約123度であった(すなわち、太陽電池パネル裏面から太陽光入射していた)。

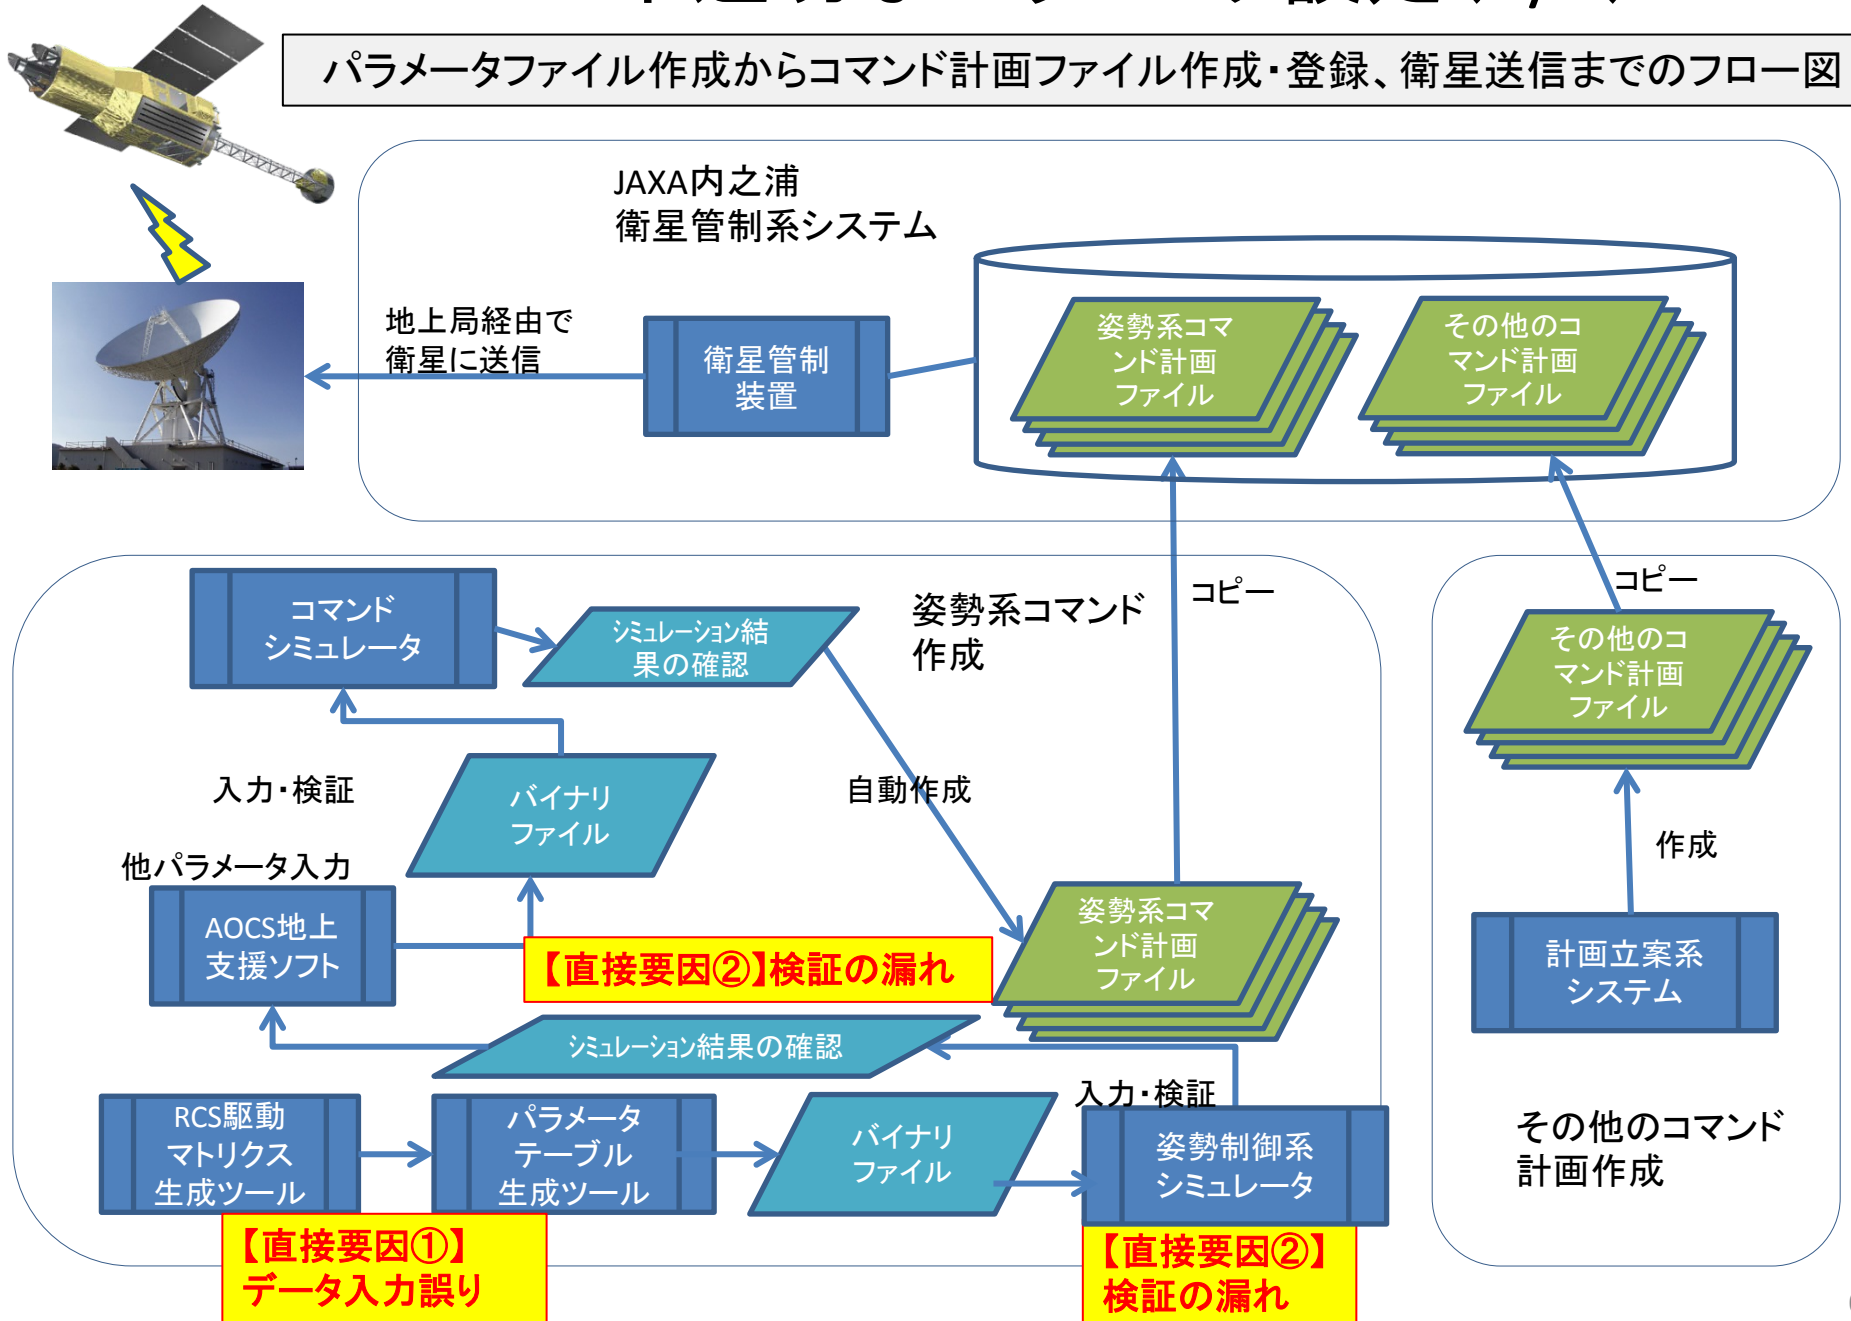
パラメータファイル作成からコマンド計画ファイル作成・登録、衛星送信までのフロー図

- ① 2/25 EOB伸展後の質量特性変化に関するパラメータ変更運用の一環として、JAXAは運用支援業者を含めた協議の上で、実際のスラスト特性(実績値)を反映したスラスト制御パラメータも変更することを決定し、運用支援業者はその変更作業を開始した。ただし、このパラメータ変更運用については、打上げ前に制定する運用計画を規定する文書に明確に記述されておらず、また、どのパラメータをどの値に変更するか等、運用内容の詳細がJAXAと運用支援業者の双方で共有されていなかった。
- ②このスラスト制御パラメータ作成時に運用支援業者の作業においてデータ入力誤りがあり、その結果不適切なスラスト制御パラメータが作成された。
- ③また、運用計画を規定する文書に記述の無い作業を追加したこともあり同日の業務は輻輳し、検証過程において運用支援業者の担当者間での作業指示が曖昧となり、必要な検証作業の一部が実施されなかった。
- ④運用主体であるJAXAは、スラスト制御パラメータ変更の運用準備状況を確認せず、検証の漏れに気づかないまま、その運用の実施を指示した。
- ⑤2/28 EOB伸展後、オペレータはJAXAの指示に従い②で準備されたパラメータを衛星に送信した。

- 直接的な要因は、「パラメータ作成時のデータ入力誤り」と作成後の「検証の漏れ」である。人的ミスは起こりうるものとして衛星の運用システム(運用手順等含む)は構築されるのが一般的であるにも拘らず、今回の事象については、「データ入力誤り」・「検証の漏れ」等人的ミスを見逃さない仕組み(作業フロー・体制)の不備が課題と考える。
