付録

付録1 . A Pのスルーホールと短絡

付録 2 . 事象の明確化

付録3 . F T Aの詳細

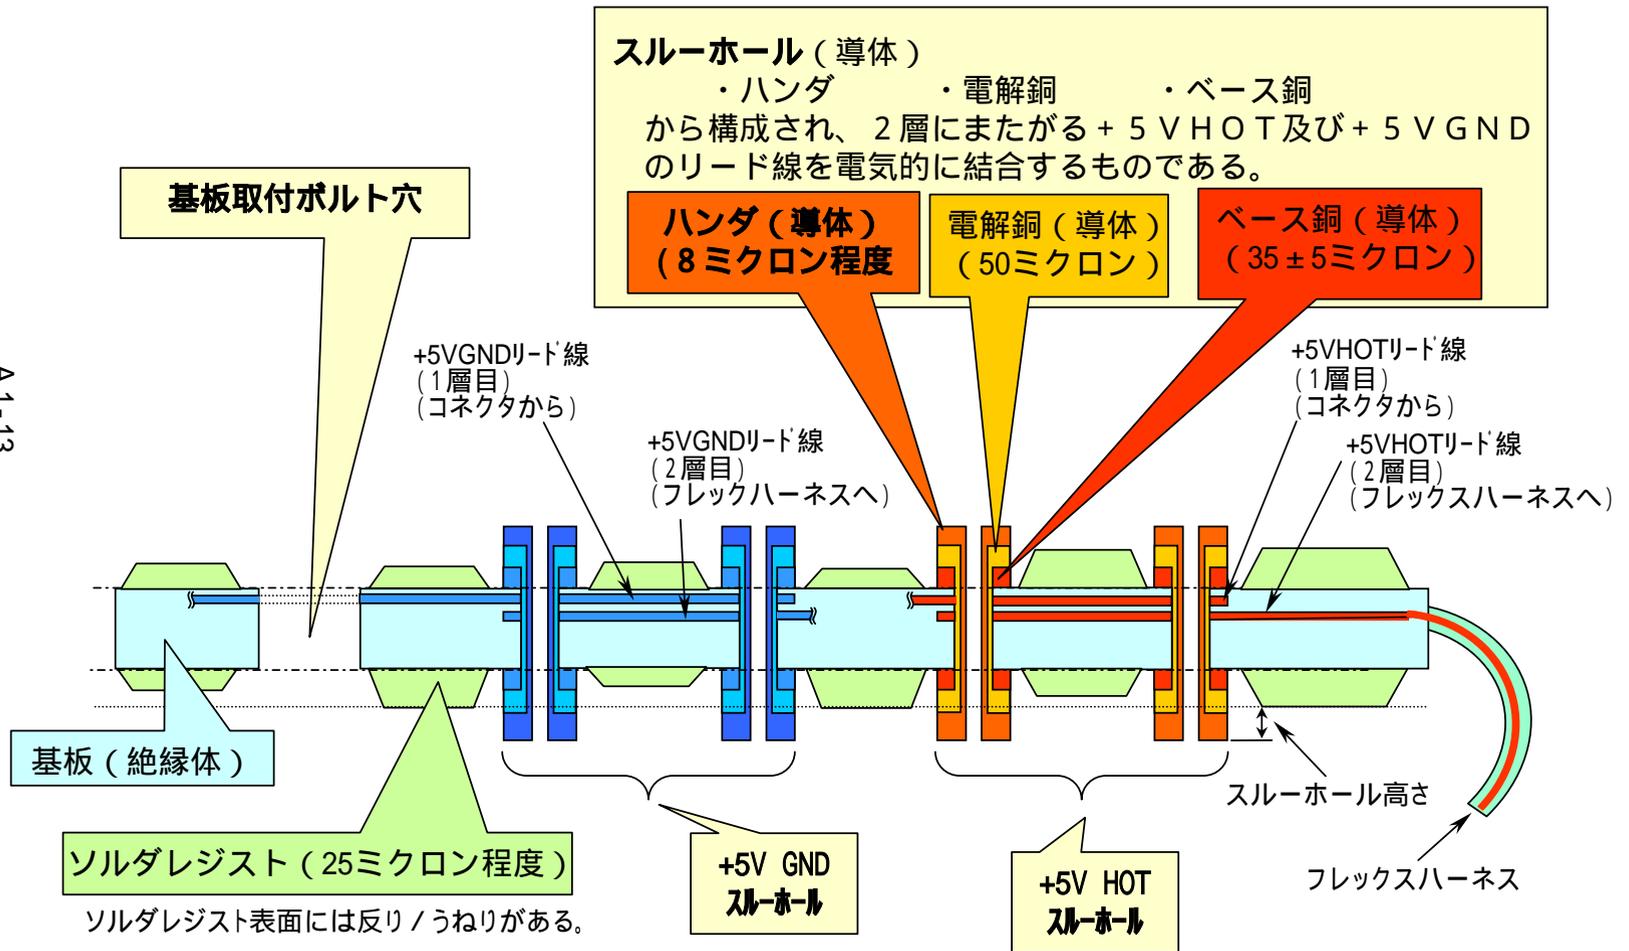
図A1 - 8 フレックスハーネス基板のパターン

1号機のA Pのフレックスハーネス基板は墜落時の衝撃でブラケット部が曲がっているものの、図 A1-4 に観察されるようにスルーホールとブラケットが短絡する幾何学的関係にあることが確認された。

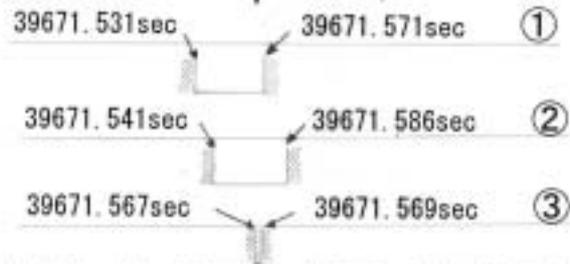
図A2-3 点火モータ内圧センサ出力変動

「アンビリカルケーブル類の調査（ロケット～実験機アンビリカル）」で実施したロケット - アンビリカルケーブル導通・絶縁検査の結果によると、点火モータ内圧信号(P1)出力(+)側と、そのシールド GND との短絡以外、ゲートライン、クロックラインを含め全てのハーネスに異常は認められなかった。しかし、点火モータ内圧信号(P1) はロケット PCM 途絶時には正常に信号を送ってきていたことから、短絡はその後の破壊の中で発生したものと思われる。

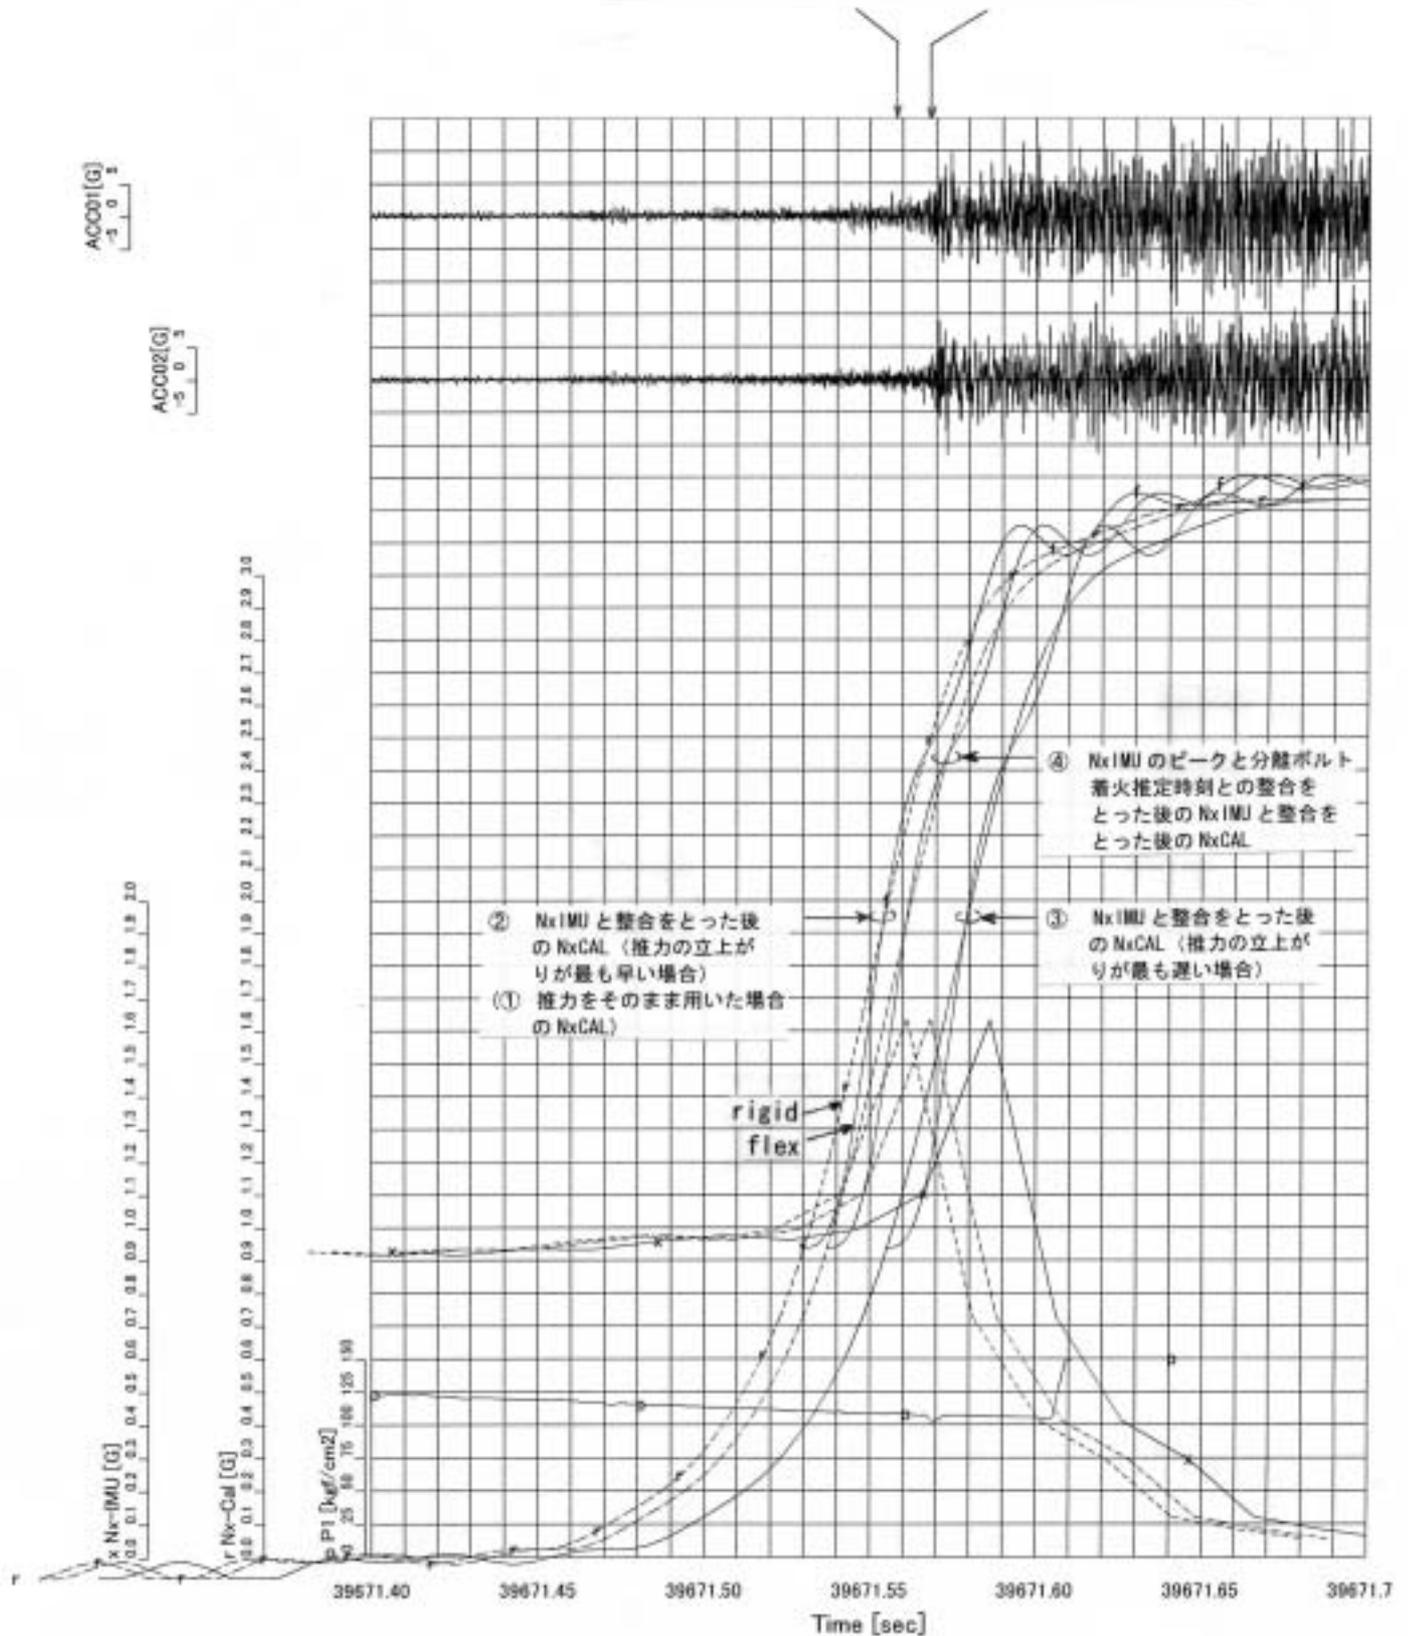
図A2-8 ロケットの推定前後方向加速度

尚、 $N \times IMU$ は IMU が加速度を検知してから信号処理機で PCM 信号として記録されるまでの間の時間遅れを有しているため、これを補正したものを図中に示している(実線は時間遅れが最小(45msec)の場合、破線は時間遅れが最大(70msec)の場合、一点鎖線は $N \times IMU$ のピークと分離ボルト着火推定時刻の整合をとった(63msec)場合)。P1、ACC01、ACC02 はアナログ信号のため遅れは無い。

ロケット A/P 異常発生時刻 $t = 39671.559\text{sec}$ 分離ボルト着火推定時刻 $t = 39671.568\text{sec}$

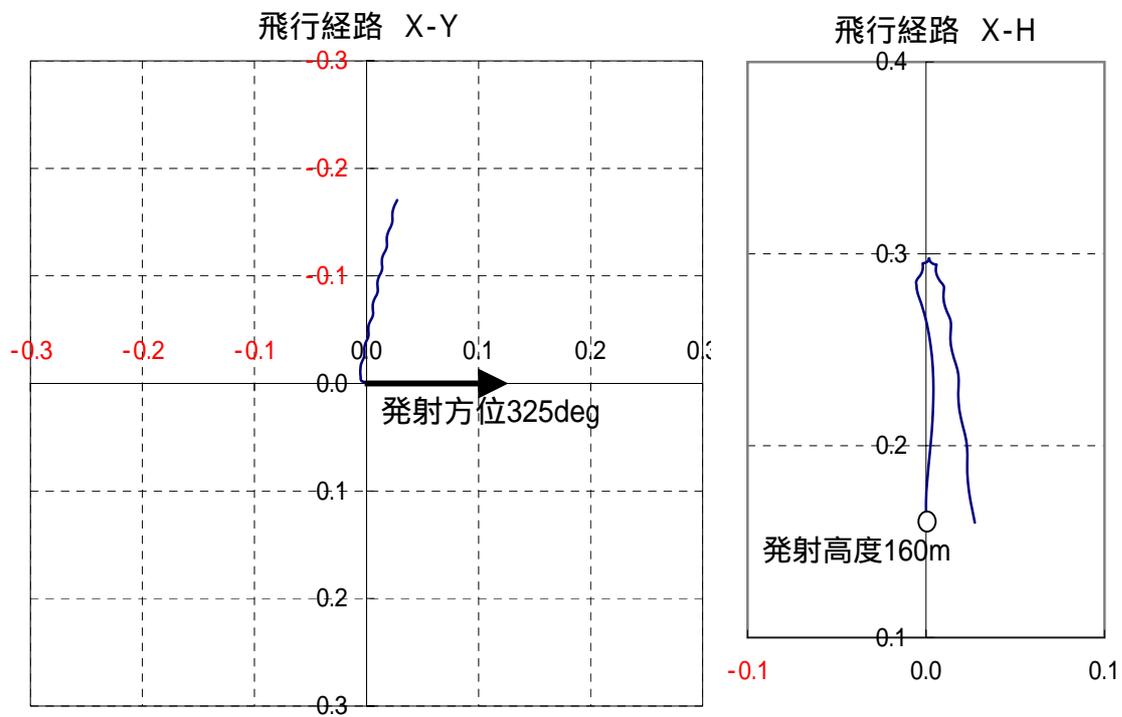
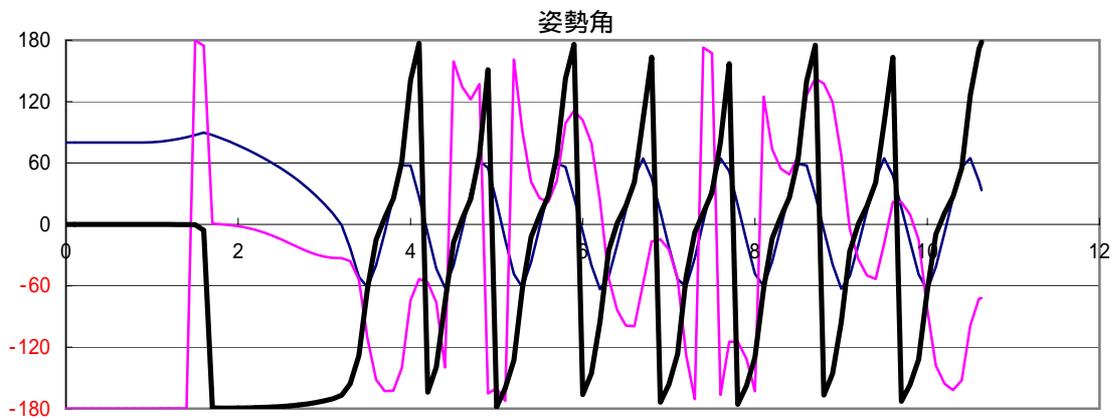
図A 2 - 1 0 発射後のロケット運動シミュレーション結果

空力等に推定データを多く使用していることを考慮すると、実際の落下点(距離 264m、方位 236deg)との一致は良好と考える。

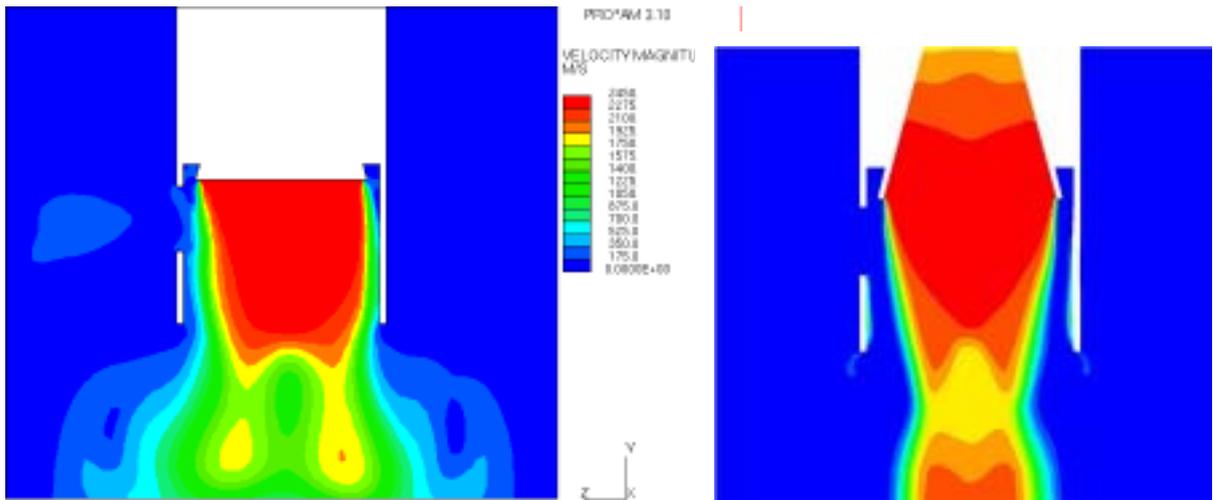
図A2 - 11 No.2 と No.5 の解析結果の比較 (速度分布、総圧 1.72MPa)

解析結果を表 A2-1 および図 A2-11 ~ 図 A2-13 に示す。解析手法間の比較や高速カメラとの比較では定性的に合っていることがわかる。また、ケーブル付近の流れは吸い込みになっていることがわかる。これらの結果からケーブルに加わる張力を推定すると、燃焼器内圧力が 0.5MPa で通信系 13.5N 以下、点火系 10.8N 以下、3.9MPa では通信系 324N 以下、点火系 1300N 以下となり、ケーブルが破断するだけの荷重は発生していないと推定される。また噴流によるケーブルの運動を考慮した場合、燃焼圧が 1.72MPa に上昇するまでに約 10mm 程度内側に動くことと推定されるが、この移動量ではノズルの噴流領域には入らないと推定され、さらに動的な荷重も発生することは無いと考えられる。

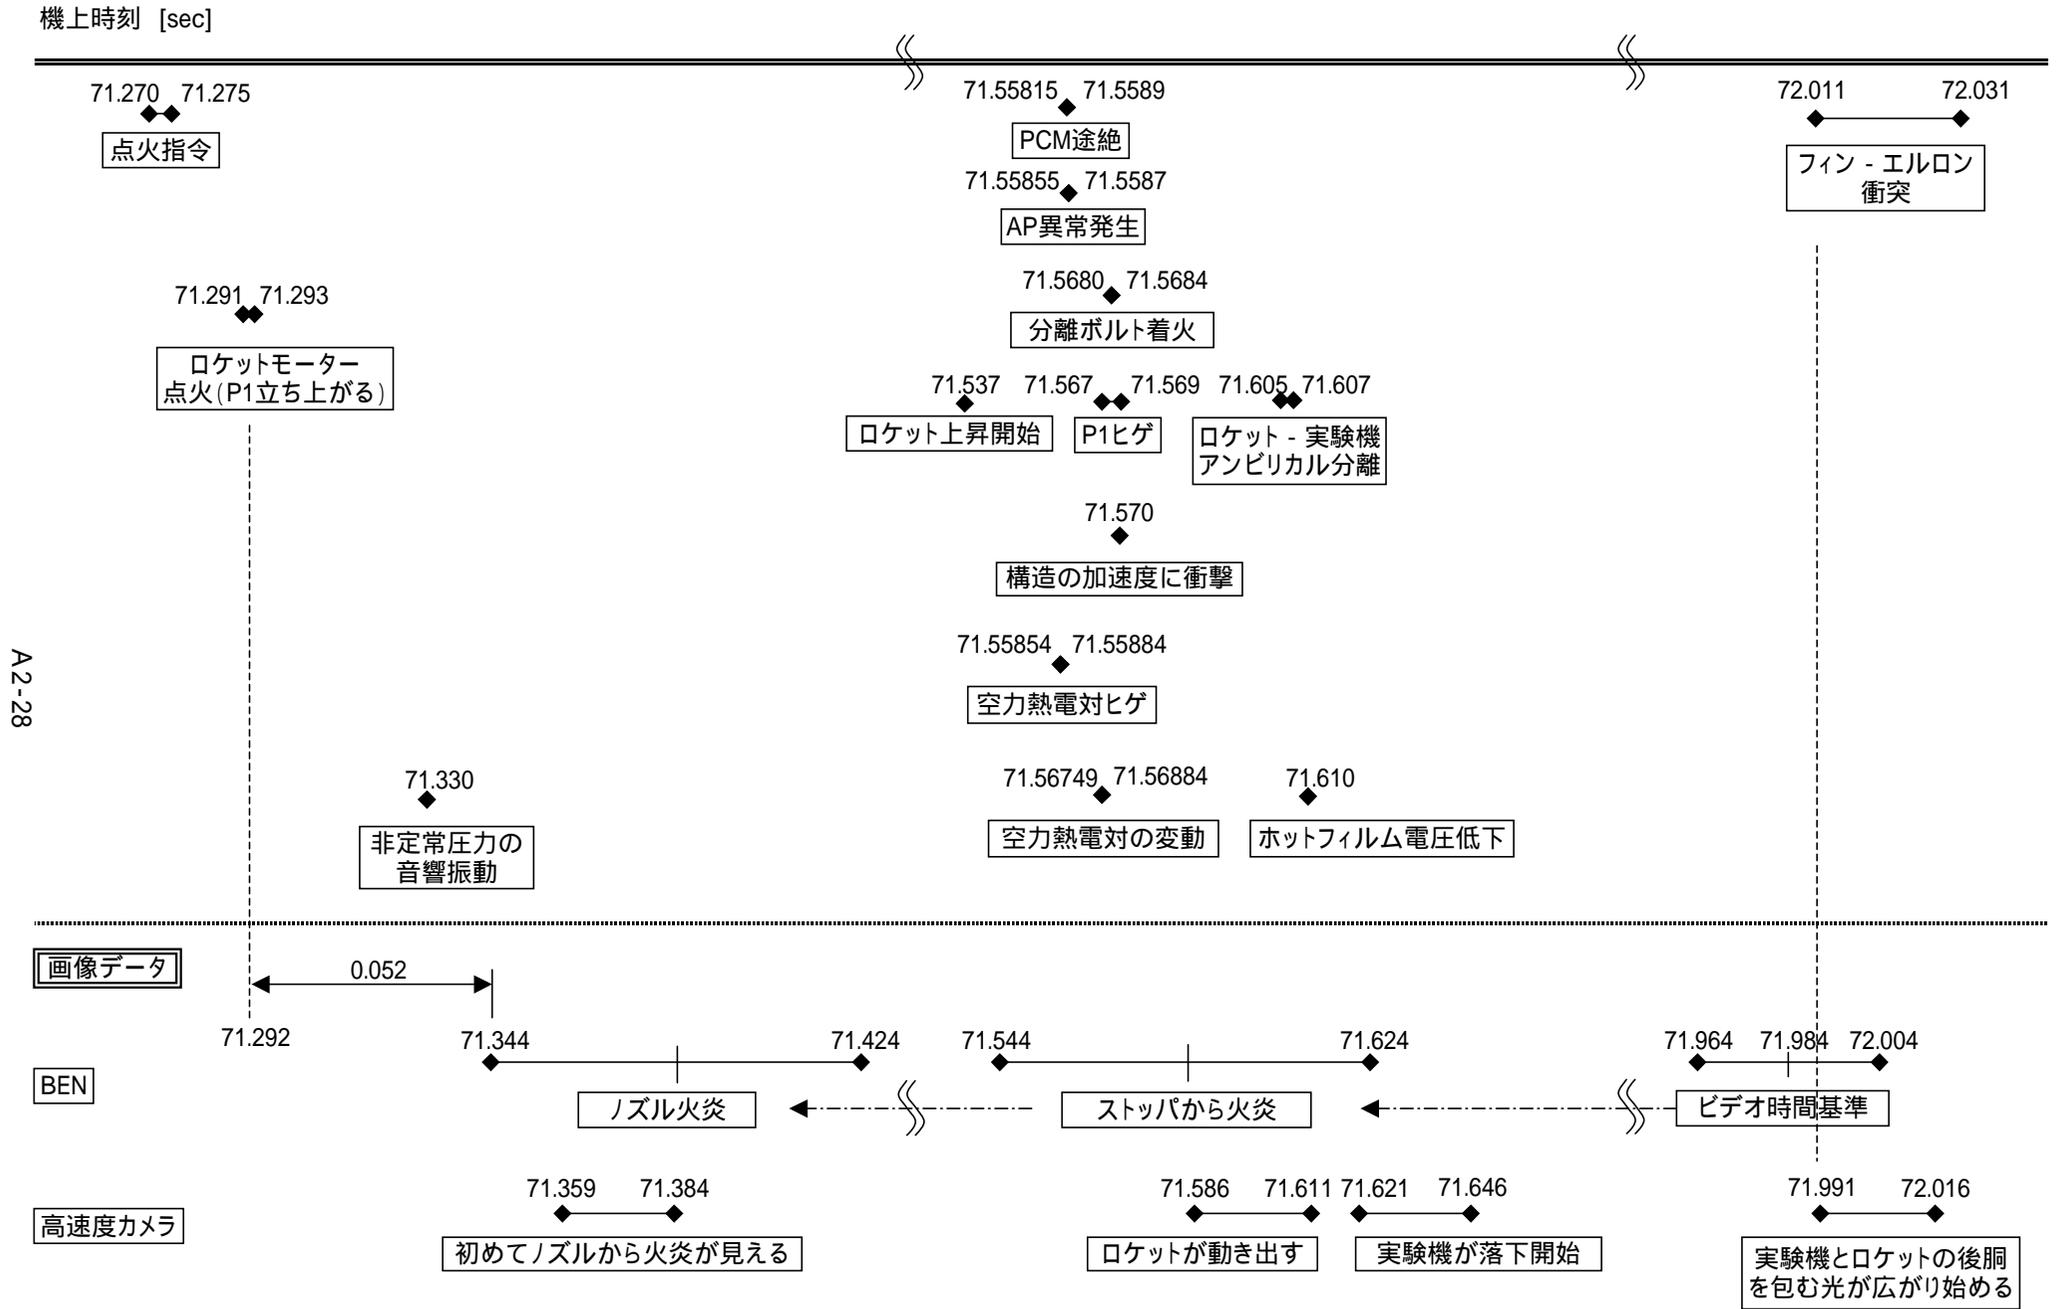
表A2 - 2 分離ボルト着火前後の事象時系列

以上及びこれまでの検討により明らかになった、ロケットモータ点火からロケットフィンと実験機エルロンの衝突までの各事象の時系列を表 A2-2 にまとめる。

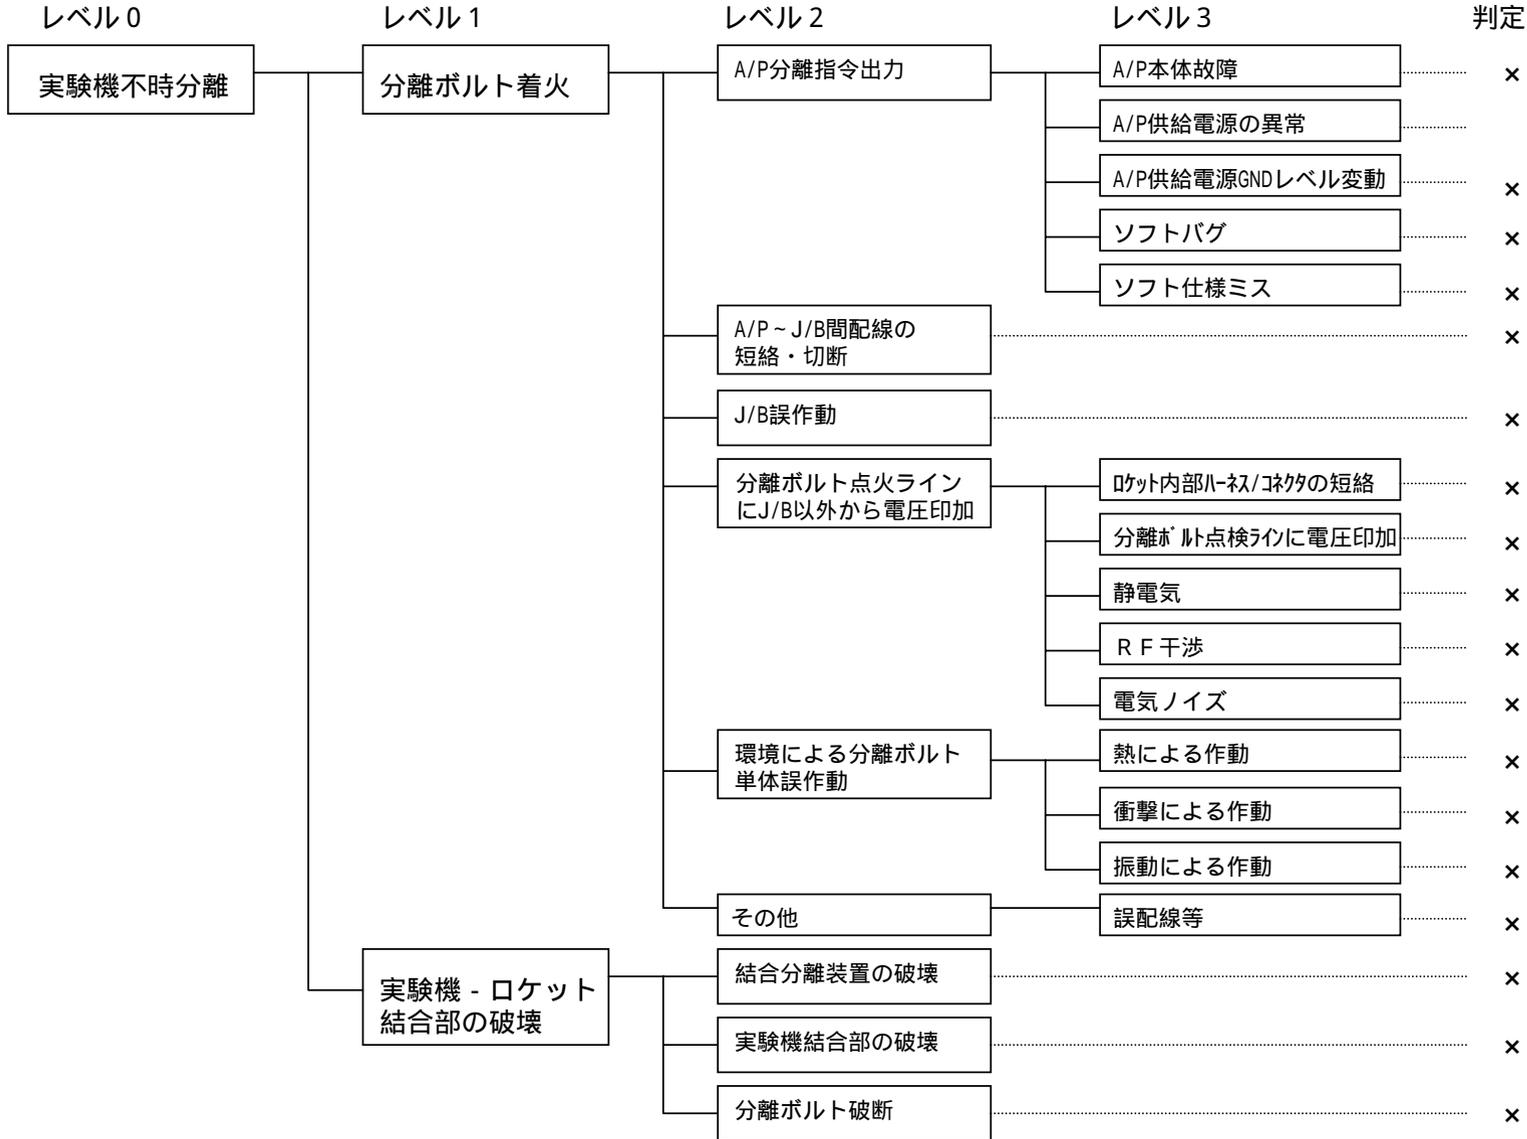
図A3-1 実験機不時分離FTAツリー(1/2)

- (1) 実験機不時分離”の直接の原因は“分離ボルト着火”及び“実験機 ロケット結合部の破壊”に大別されたが、分離ボルト現品調査の結果、分離破断部は電氣的着火によるものであること、分離ボルト及び結合部の強度余裕は全て正であり、強度上は問題無いこと、等が確認され、“分離ボルト着火”と推定された。
- (2) “分離ボルト着火”の要因としては、“A P分離指令出力”、“A PとジャンクションボードJ B間配線の短絡・切断”、“J B誤動作”、“分離ボルト点火ラインにJ B以外から電圧印加”が挙げられた。
- (3) これらの要因の中で、現品調査及び検証試験の結果から、“A P分離指令出力”に原因がある可能性が大きいことが推定された。
- (4) “A P分離指令出力”の要因は“A P本体の故障”、“A P供給電源の異常”、A P電源グランドGNDレベル変動“、“ソフトウェアのバグ”、“ソフトウェア仕様ミス”が挙げられ、これらを調査項目として現品調査及び検証試験を行った。
- (5) “A P本体の故障”は、分解調査において該当基板に異常は無く、かつ単体機能確認試験において正常に作動することを確認し、原因の可能性は否定された。
- (6) “A P供給電源GNDレベル変動”はロケット及び発射制御装置の組み合せ試験においてGNDレベル変動によるA P分離指令出力は無かったこと、またA P 5 V電源GNDとロケット筐体を短絡させた状態で、ロケット筐体に高電圧サージを入れる試験を行ったが、A P分離指令出力は無かったことから、原因の可能性は否定された。
- (7) “ソフトバグ”及び“ソフト仕様ミス”は全プログラムを再確認した結果、A P分離指令が誤出力される可能性は否定された。
- (8) “A P供給電源の異常”の要因は“電源回路からのA Pへのパワーライ
