イプシロンロケット 6号機  
打上げ失敗の原因究明に係る  
報告書

2023年5月19日

国立研究開発法人 宇宙航空研究開発機構

イプシロンロケット 6号機原因究明チーム

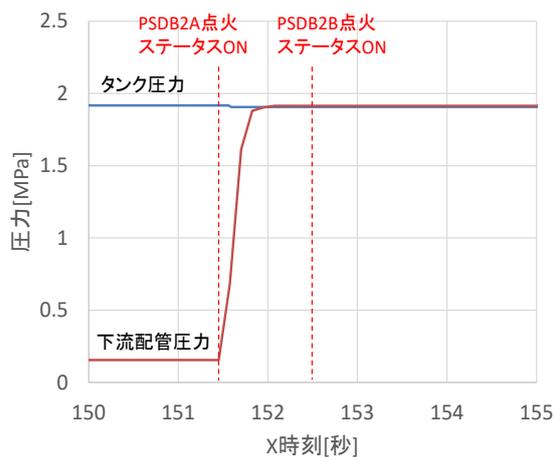
図 4.2-1 -Y軸側圧力データ

6号機の2段RCS圧力データを図4.2-1と図4.2-2に示す。-Y軸側(図4.2-1)は、パイロ弁点火信号送出後に下流配管圧力がタンク圧力まで上昇しており正常であるが、+Y軸側(図4.2-2)はパイロ弁点火信号送出後も下流配管圧力がタンク圧力まで上昇していない。パイロ弁点火信号によりパイロ弁が開動作し、タンク側からパイロ弁下流配管にヒドラジンが流入することにより、下流配管圧力がタンク圧力まで上昇するのが正常であるが、+Y軸側は異常を示している(2段RCS(+Y軸側)異常)。この+Y軸側の2段RCSが機能していなかったため、2段燃焼終了後の姿勢異常が発生した。

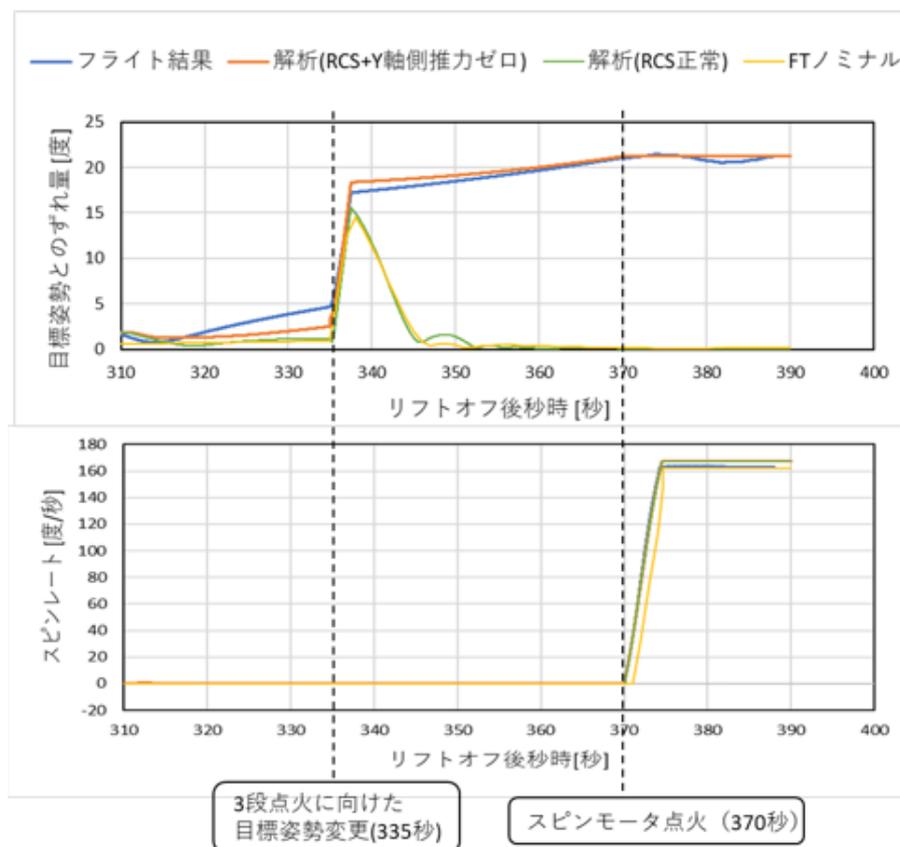
図 4.3-2 目標姿勢とのずれ量とスピンのレート

2段 RCS+Y 軸側が機能しなかったことを裏付けるため、2段 RCS+Y 軸側が正常ケースと機能しない(推力ゼロ)ケースの2つのケースに対して、姿勢挙動のシミュレーション解析を行った。解析条件を表 4.3-1、解析結果を図 4.3-1、図 4.3-2 に示す。

2 段燃焼終了後の姿勢異常に対して飛行中に取得したフライトデータ分析と再現シミュレーション結果により、2 段 RCS (+ Y 軸側) 異常が 6 号機打上げ失敗原因であると特定した。故障の木解析 (FTA : Fault Tree Analysis) 結果を図 4.4-1 に示す。

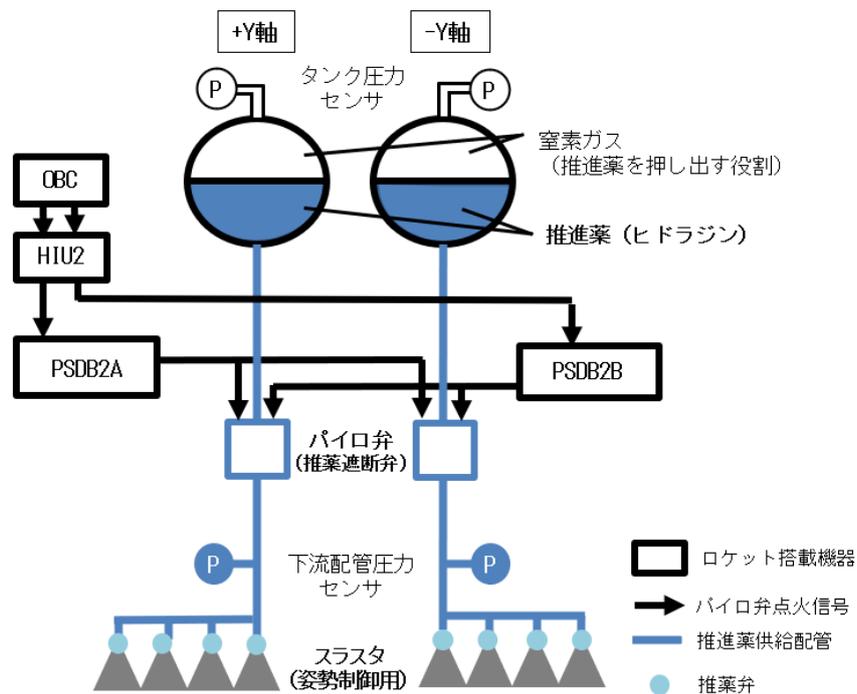
図 5.1-1 2段 RCS 系統図

2段 RCS は、2段の姿勢制御のための推力を発生する機能を有し、180° 対向で2式搭載されている。2段 RCS 系統図を図 5.1-1 に示す。

フライトデータ詳細分析、製造・検査データの確認および追加検証試験実施により、原因を「ダイヤフラムシール部からの漏洩」に特定した。詳細を次項以降に示す。

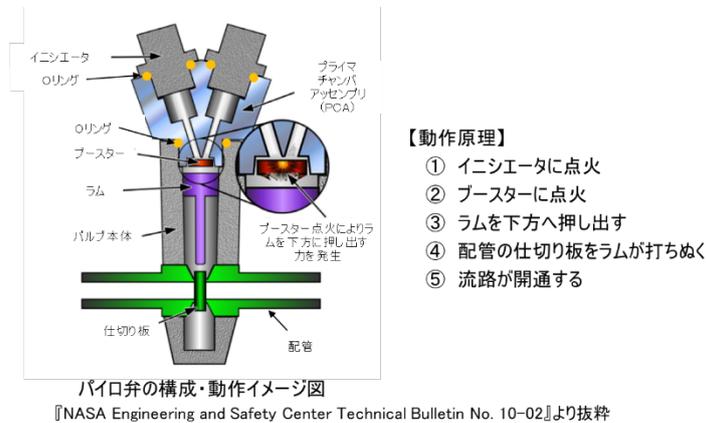
図 5.4-1 パイロ弁の構成・動作イメージ

パイロ弁は、飛行前は推進薬を遮断し、飛行中に火工品(イニシエータ、ブースター)の点火により流路を開通させるバルブである。機能品の一部であるイニシエータは冗長構成となっており、2つのうち1つが点火すれば流路は開通する。(図 5.4-1 参照)

「パイロ弁の開動作不良」について、詳細 FTA を展開して製造・検査データに基づき絞り込みを実施し、イニシエータおよびブースターの作動不良は要因ではないことを確認した。パイロ弁本体の作動不良に関する分析のためフライトデータの分析と追加検証をした結果を 5.4.2 項に示す。

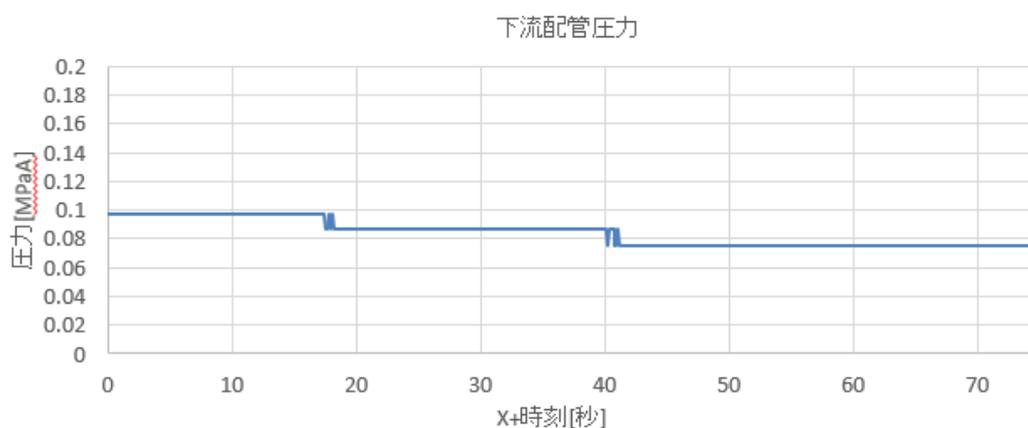
図 5.4-3 区間 A 圧力

【区間 A】 リフトオフ以降、外気圧力の低下と飛行中の振動により圧力が徐々に低下している（図 5.4-3 参照）。

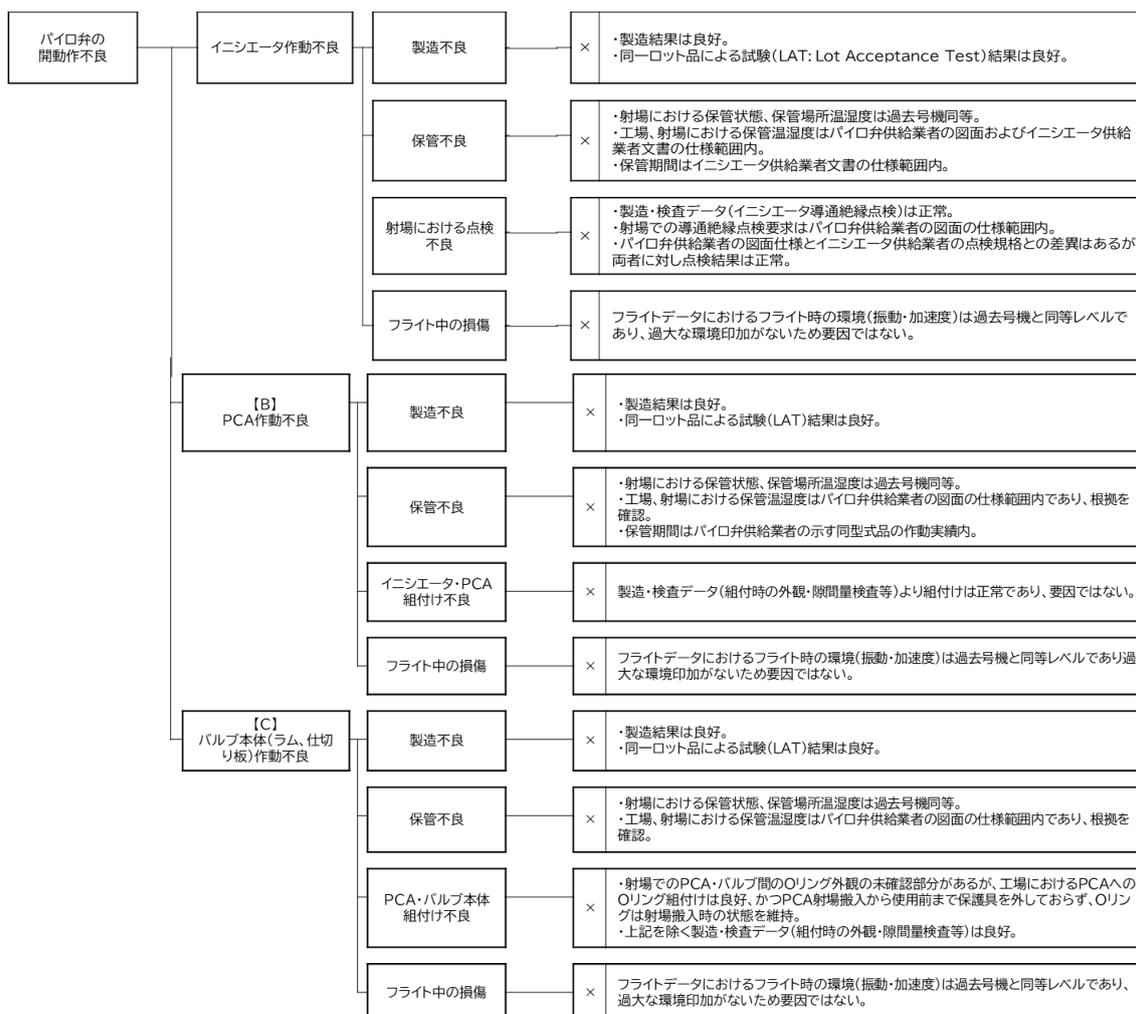
図 5.4-9 パイロ弁開動作不良の詳細 FTA

パイロ弁の開動作不良の故障シナリオはフライトデータ評価と製造・検査データの確認結果から「PCA 作動後にラムが仕切り板を完全に打ち抜けず、仕切り板に微小な隙間が発生してブースター燃焼ガスまたは推進薬がわずかにパイロ弁下流に入り込んだ」（図 5.4-8 参照）に絞り込まれ、以下の検証により要因ではないことを確認した。詳細 FTA および確認結果を図 5.4-9 に示す。

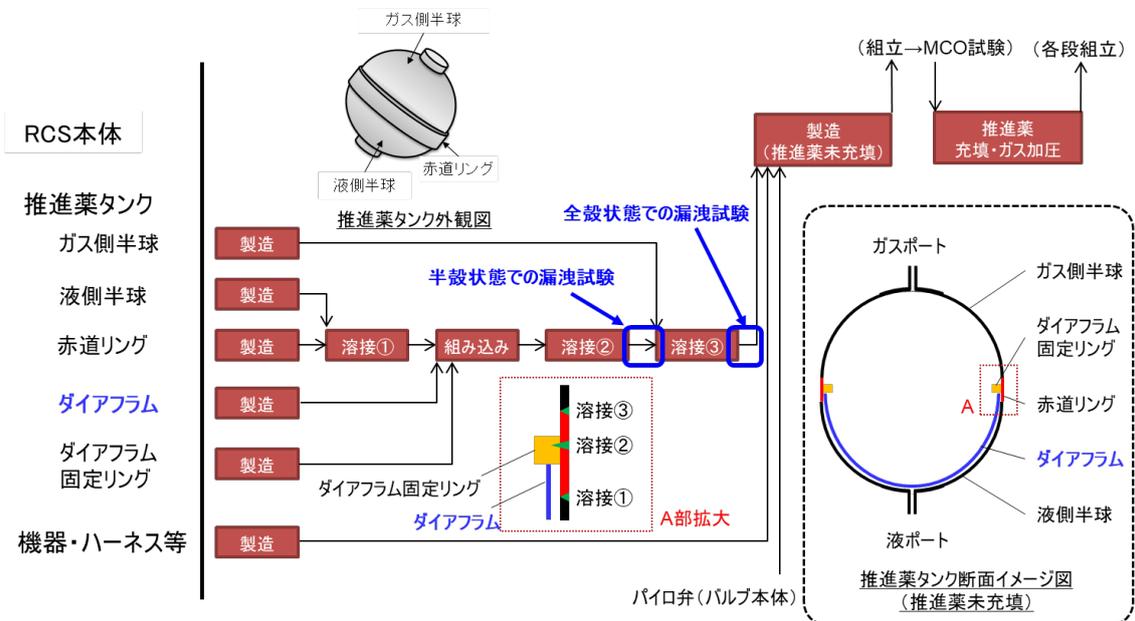
図 5.5-3 2段 RCS 製造・組立フロー

2段 RCS のダイアフラムに関連する製造・組立フローを図 5.5-3、溶接③以降から各段組立までの詳細フローを図 5.5-4、製造・検査データの確認結果を表 5.5-1 に示す。

ダイアフラムに関連する製造・検査データの確認結果において、ダイアフラム組込み以降の寸法検査結果と漏洩検査に関して確認を要する事項を抽出した。
