H3 ロケット試験機 1 号機

打上げ失敗の原因究明に係る

報告書

国立研究開発法人 宇宙航空研究開発機構

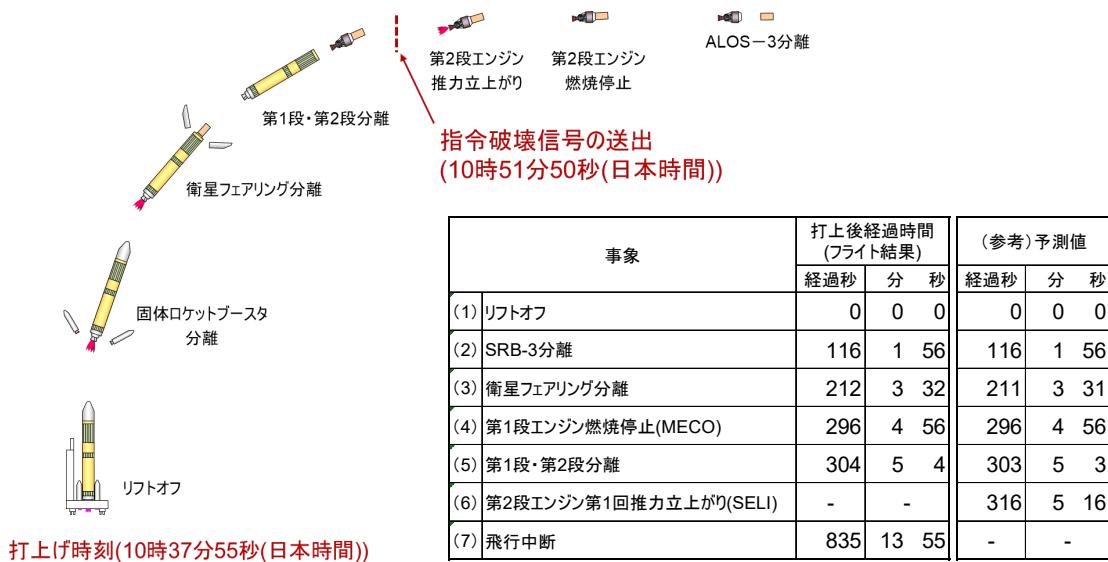
図 3.1-1 H3 ロケット試験機 1 号機の打上げ結果

2023 年 3 月 7 日 10 時 37 分 55 秒（日本標準時）に、H3 ロケット試験機 1 号機を打ち上げた。第 2 段エンジンが着火しなかったことにより、所定の軌道に投入できる見込みがないことから 10 時 51 分 50 秒にロケットに指令破壊信号を送出し、打上げに失敗した。

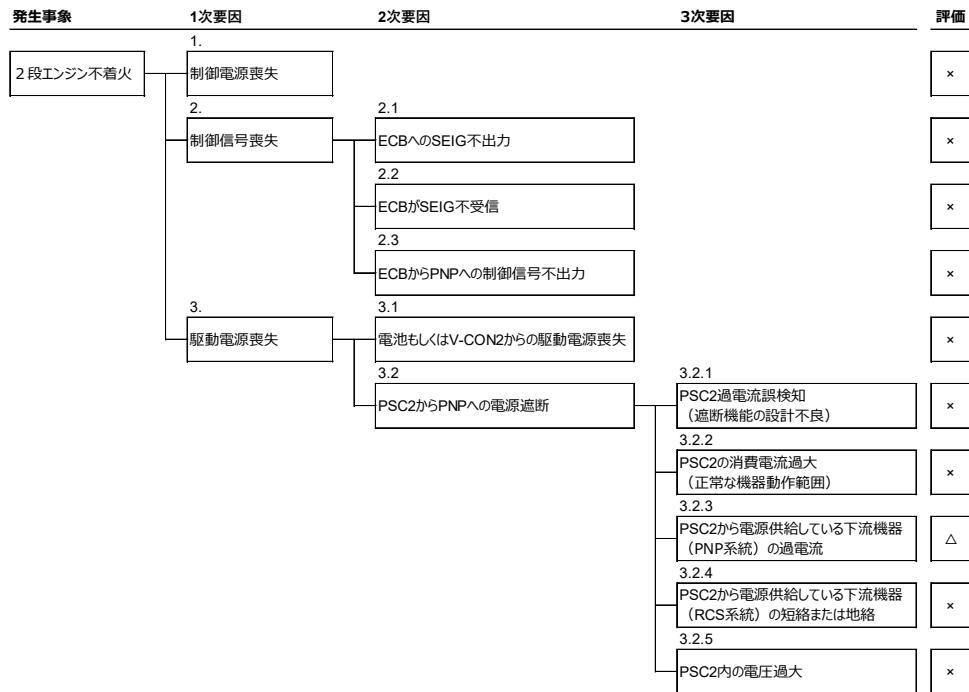
図 5.1-1 FTA (1~3 次要因)

H3 ロケット試験機 1 号機のテレメータデータから、2 段エンジン不着火に関して制御接続系統図から FTA の評価を行い要因の絞り込みを行った。次項以降の調査結果を含めた FTA の分析結果を図 5.1-1, 図 5.1-2 および表 5.1-1, 表 5.1-2 に示す。

2.3		<input checked="" type="checkbox"/>	H3 固有	SEIGまで、2段エンジンコントロールボックス（ECB）/ニューマティック・パッケージ（PNP）経由でのパルプ駆動が正常に実施されていることを確認。SEIGをECBが正常に受信したことを確認した。
	3.1		<input checked="" type="checkbox"/>	H3 固有	機体制御コントローラA系（V-CON2A）は冗長動作によりテレメトリーデータ更新を停止するためデータ確認ができないが、機体制御コントローラB系（V-CON2B）の駆動電源供給バス電圧は正常であり、2段エンジン不着火の事象には至らない。
3	3.2.1		<input checked="" type="checkbox"/>	H3 固有	PSC2内部品の単品故障では、A系/B系の両系統のエンジン駆動電源は遮断されない。過電流で下流機器への電源供給を遮断する機能の動作確認とデータ取得を行い、PSC2の遮断機能は設計通り機能することを確認した。フライトデータの詳細確認および再現試験から誤検知の可能性はないことを確認した。

3.2.2		<input checked="" type="checkbox"/>	H3 固有	2段エンジン着火（SEIG）時に、エンジンパルプ/エンジン点火用のエキサイタ等が同時に作動する際の消費電流を機器レベルおよびシステムレベルの試験にてデータ取得し、機器の正常な範囲では異常検知に至るような過電流は発生しないことを確認した。

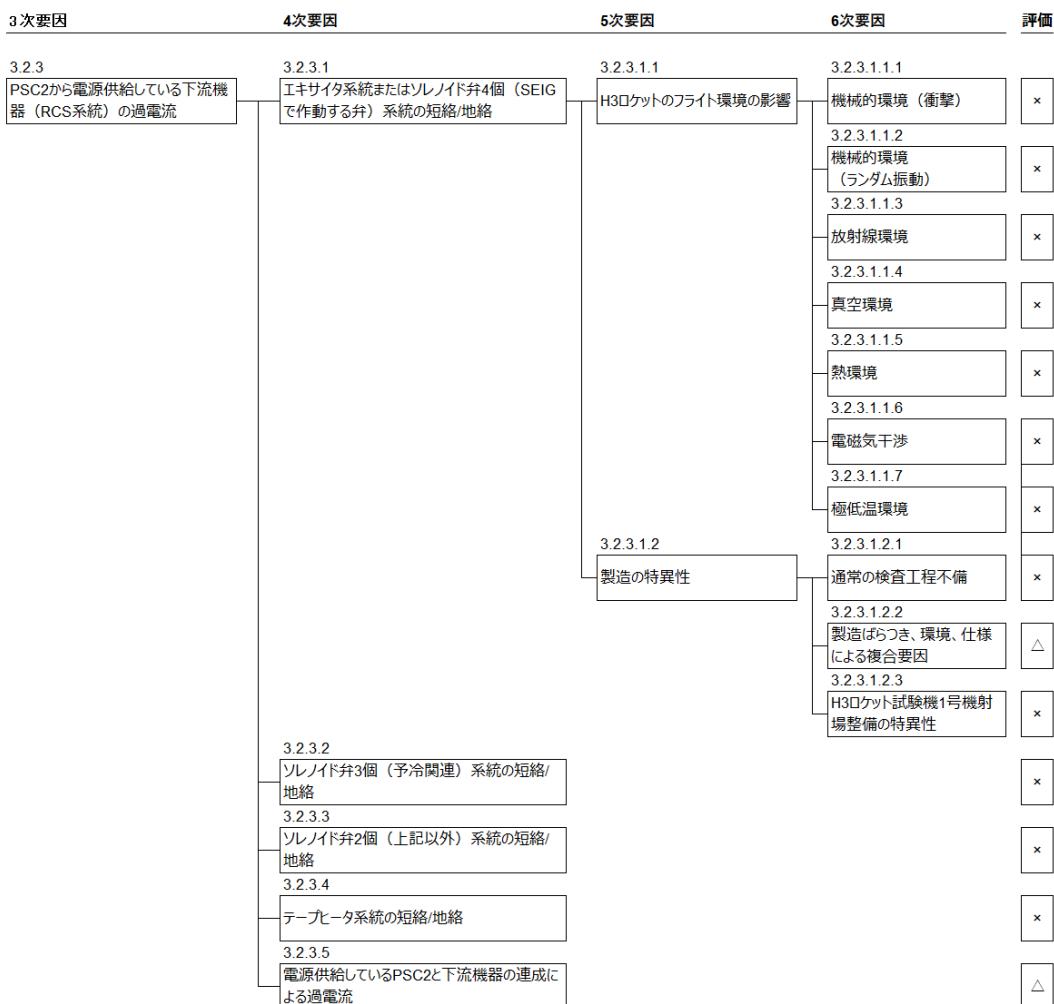
図 5.1-2 FTA (4~6 次要因)

3.2.3.1.1.4	×	H3 固有	PNP電源ON時またはSEIG時にグロー放電が発生し短絡・地絡が起こった可能性や、フライト中の機器の帶電によりPNP、エキサイタが誤作動した可能性を懸念していたが、真空環境下での作動試験によって、トランジスタ内部でグロー放電は発生せず、内部の損傷や過電流が生じないことを確認した。

3.2.3.1.2.2	△	H-IIA 共通	上記フライト環境や電源（PSC2）と負荷（PNP内ソレノイドもしくはエキサイタ）のインターフェースに起因する負荷に対する耐性が弱く、製造ばらつきにより短絡/地絡に至った可能性がある。
		3.2.3.1.2.3	×	H3 固有	製造後、フライトまでの期間が長かったことによるコネクタ腐食の可能性について、後続号機や20年以上種子島で保管している機種のコネクタを確認したが腐食はなかったため要因ではないと判断した。なお、地上で当該系統の健全性を確認して以降、アクセス床を設置していなかった。また、射場で工具紛失等はなかった。

3.2.3.4			×	H-IIA 共通	テーブヒーターにはPNPへの電力供給時、常時ONされており、SEIGのタイミングでON/OFFするものではない。
3.2.3.5			△	H3 固有	当該系統（PNP系統）とシステムの連成により、SEIGのタイミングで必然性のある故障シナリオや、A系B系の両系統の故障に至るシナリオで過電流を生じる可能性について評価した。降圧回路の発振・出力不安定により、A系の定電圧ダイオードが短絡した場合にA系からB系に伝播するメカニズムを評価および試験にて確認した。

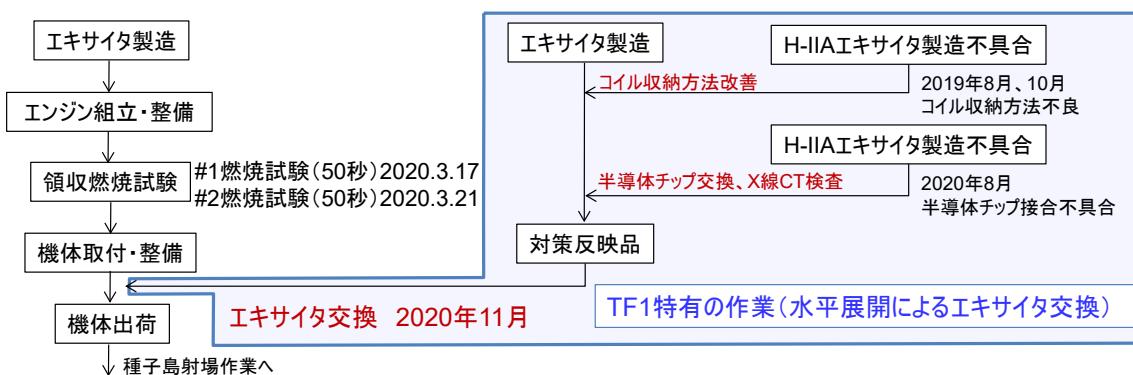
図 5.1-3 エキサイタ製造から交換までの経緯

※ 組立途中の後続号機用エキサイタを分解して、X 線 CT 検査済みの半導体チップに交換して H3 ロケット試験機 1 号機用に完成させた。

- なお、2019 年の製造時に 2 回発生したエキサイタ内のコイル収納方法の不良で地絡させた不具合を受けて、改善した収納方法で H3 ロケット試験機 1 号機用を組み立てている (改善した収納方法は H3 ロケット試験機 1 号機前の H-IIA ロケット 43 号機、45 号機、46 号機にてフライト実績あり)。

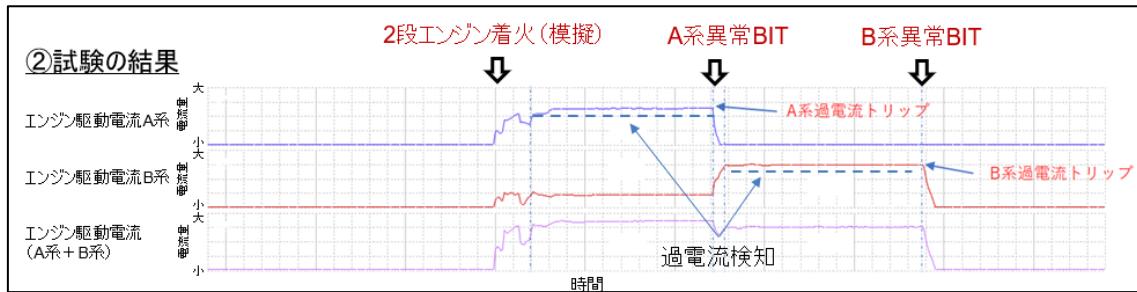
図 5.1-8 短絡発生ケースの再現試験結果

※2 フライトロックインの直後に、機体と地上設備との電気的離脱（リフトオフ時の物理的な遮断（＝アンビリカル離脱）に先立ち、フライトロックイン後に電源ラインおよび通信ラインの電気信号を遮断する操作）が行われる際、地上との通信・電源ライン遮断時の過渡的な電位変動が影響し機体制御コントローラ（V-CON1）が誤作動したものと推定した。

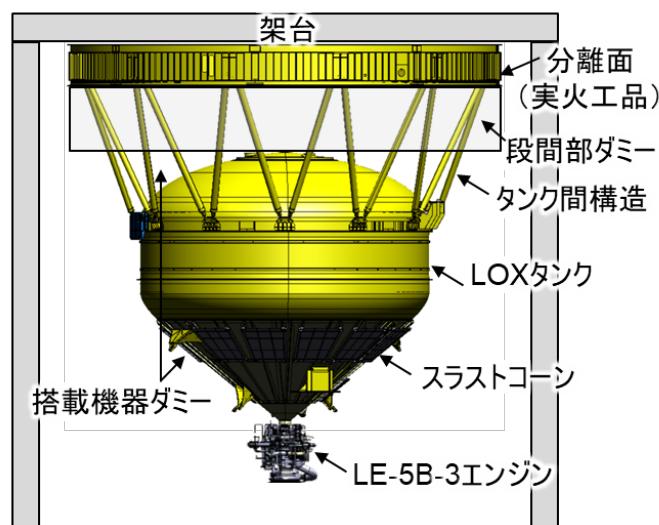
図 5.1-12 実機大 1/2 段分離試験のコンフィギュレーション概要

衝撃環境条件を適切に見直した。見直しの結果、必要な機器については再認定試験を実施することとした。ただし、H3 ロケット試験機 1 号機の原因となり得る機器については、コンポーネントレベル・電子部品レベルで 1/2 段分離時の推定衝撃レベル以上の衝撃耐性を有していることから、1/2 段分離時の衝撃環境が原因ではない。

- 2 回目の試験では PSC2 の実機を搭載した。試験後の分解点検で、基板間の接続コネクタにわずかな隙間（許容値 1.5mm に対し約 1mm）があることを確認されたが、コネクタ内のピン配置等の評価から、起点となる過電圧や定電圧ダイオードの故障にはつながらないことを確認し、要因ではないと評価した。
- その他、2 段エンジン着火に関連するシステムレベルの故障モードや、未知の故障シナリオは抽出されなかった。

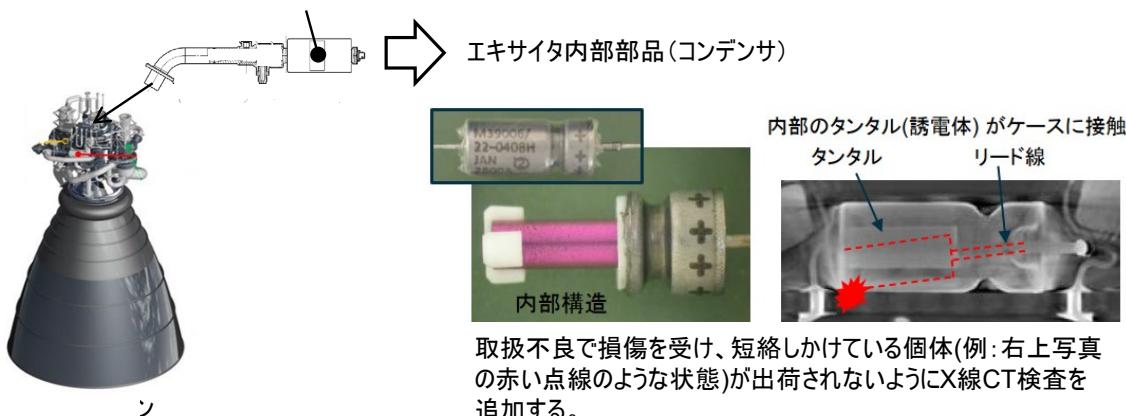
図 6.1-1 共通シナリオ No.8 の対策補足図

区分	No.	故障部位	シナリオ	対策	最終評価
共通シナリオ	8	コンデンサ	取扱不良で誘電体が損傷し、打上げ前までは短絡しかけていたものが、打上げ時の振動・衝撃で損傷し、SEIG後の発熱等により完全に短絡。	<検査強化> ・エキサイタの製造検査にX線CT検査を追加し、コンデンサのリード線/タンタルの損傷(曲がり)がないことを確認する。	時系列の詳細評価との整合性を検討し、通電後の電気的な変化による発熱等による状態変化を考慮すると、要因になり得ると評価。
	9		組立時にリード線とケースが近接状態となってしまい、打上げ前までは接触していなかったが、打上げ時の振動・衝撃で接触し、SEIG後の発熱等により完全に地絡。	<絶縁強化および検査強化> ・リード線に保護テープを追加する。 ・エキサイタの製造検査にX線CT検査を追加し、リード線とケースが近接状態になっていないことを確認する。	No.8と同様の評価
	10	貫通フィルタ	取扱不良で誘導体等内部部品が損傷し、打上げ前までは地絡しかけていたものが、打上げ時の振動・衝撃で破損し、SEIG後の発熱等により完全に地絡。	<検査強化> ・エキサイタ製造検査にX線CT検査を追加し、貫通フィルタに地絡に至る損傷がないことを確認する。	No.8と同様の評価
	11	エキサイタ	組立時にコレクタリード線とケースが近接状態となってしまい、打上げ前までは接触していなかったが、打上げ時の振動・衝撃で接触し、SEIG時に地絡。	<絶縁強化および検査強化> ・コレクタリード線に熱収縮チューブを追加する。 ・エキサイタ製造検査にX線CT検査を追加し、リード線とケースが近接状態になっていないことを確認する。	再現試験の結果、リード線の素線が露出するまでの損傷に至らなかったことが確認できたため、本故障シナリオは発生しないと評価した。(△→×)
	12	トランジスタ	組立時に2回はんだ付けを実施しており、はんだ付けの熱負荷過大により損傷し、打上げ前までは短絡しかけていたものが、打上げ時の振動・衝撃で完全に損傷し、SEIG時に短絡。	不要	・TF1用エキサイタの製造後から打上までのデータでは、スパークレートの低下傾向がないため、損傷の可能性はないと評価した。(△→×)

エキサイタの製造検査に X 線 CT 検査を追加し、コンデンサのリード線/タンタルの損傷(曲がり)がないことを確認する。<検査強化>

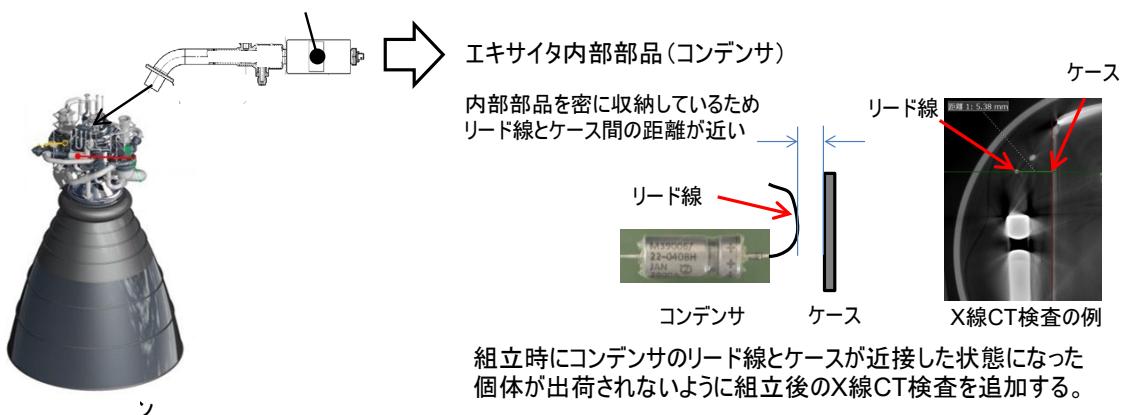
図 6.1-2 共通シナリオ No.9 の対策補足図

共通シナリオ No.9 エキサイタ内部のコンデンサ（リード線接触）の故障

- リード線に保護テープを追加する。<絶縁強化>
- エキサイタの製造検査に X 線 CT 検査を追加し、リード線とケースが近接状態になつてないことを確認する。<検査強化>

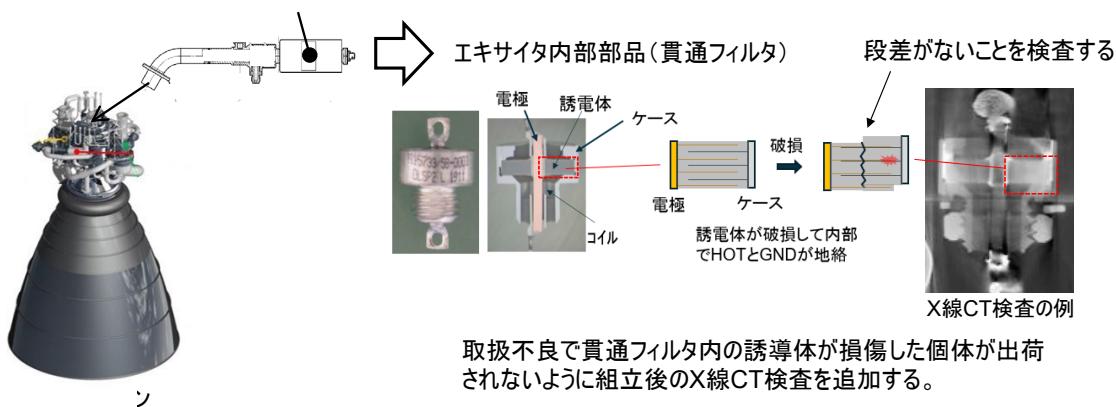
図 6.1-3 共通シナリオ No.10 の対策補足図

共通シナリオ No.10 エキサイタ内部の貫通フィルタ故障

エキサイタ製造検査に X 線 CT 検査を追加し、貫通フィルタに地絡に至る損傷がないことを確認する。<検査強化>

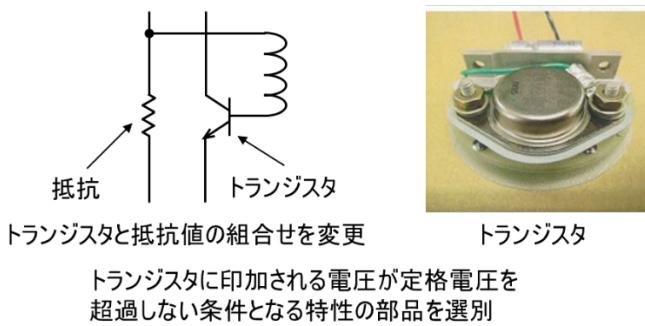
図 6.1-6 共通シナリオ No.18 の対策補足図

- 回路モデルに基づくシミュレーションの結果、最大定格以上の電圧を印加している可能性があることを確認。
- シミュレーション結果を踏まえ、エキサイタ内部の電圧波形を実測したところ、実際にトランジスタの最大定格を超過する電圧が印加されていることを確認。
【トランジスタに定格以上の電圧が印加されていたことは事実】
- エキサイタの作動寿命を超える耐久性試験（着火を繰り返す試験）を新品のフライト用供試体を用いて実施したが、故障は再現していない。
- 実機のエキサイタおよび模擬回路を用いて、トランジスタに対し、部品定格を超えた V_{ce} 電圧を加える試験を繰り返し実施したが、故障は再現していない。
【トランジスタは定格を超過しているものの、なかなか壊れない】
- トランジスタの耐電圧性のバラつきを評価するため、トランジスタ単体に直流電源にて最大定格を超える電圧を印加する試験を実施した結果、短絡故障した。トランジスタの個体バラつきがあることを確認。
【トランジスタはなかなか壊れないが、壊れやすさのバラつきがある】

以上の結果から、エキサイタ駆動時のトランジスタ故障には至っていないものの、トランジスタの壊れやすさにはバラつきがあり、部品定格を超えて使用していたことから、本シナリオの可能性は残る。

本対策によりライト中のスパークレートは低下するが、過去の開発試験等でエンジン着火に影響がないことを確認した範囲で設定できることを確認している。
