H3 ロケット 8 号機  
打上げ失敗の原因究明に係る  
報告書

2026 年 7 月 23 日

国立研究開発法人宇宙航空研究開発機構

H3 ロケット 8 号機原因究明チーム

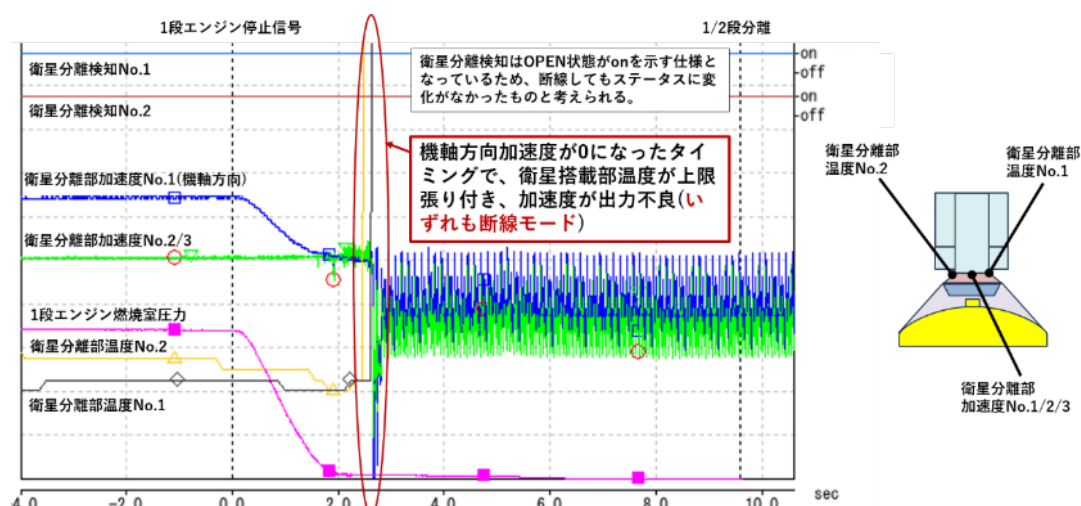
図 4.2.1-1 第1段エンジン停止～第1段・第2段分離付近の衛星分離部のデータ挙動

第1段エンジン停止～第1段・第2段分離付近の衛星分離部のデータ（加速度、温度）を、図4.2.1-1に示す。第1段エンジン停止までは正常に取得できており、その後、衛星がロケットから離れたと考えられる第1段・第2段分離時点で断線を示していた。このことから、衛星搭載構造の一部が衛星側に付いたままの状態でのロケットから離脱したと推定される。

なお、H3 ロケット 8号機では衛星分離が検知されていない。衛星分離スイッチに繋がるラインは第2段機体と衛星分離部の間に設けられているが、これが断線した場合には、衛星が非分離状態であることを示す仕様となっている。当該ラインについても同様に第1段・第2段分離時点で断線したと推定されるが、この推定は衛星分離が検知されていない事実とも整合する。

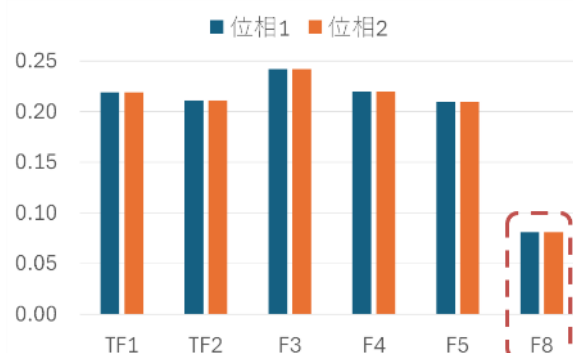
図 4.2.2-2 分離用火工品点火～衛星フェアリング分離検知までの時間

図 4.2.2-1 に示す①分離用火工品点火～③衛星フェアリング分離検知までの時間を、過去号機と比較したのが図 4.2.2-2 である。H3 ロケット 8 号機では、2 位相で計測している両方において、過去号機よりも衛星フェアリング分離を早く検知している。

このことから、衛星フェアリング開頭挙動が早く QD コネクタを引き抜いたか、もしくは QD コネクタから収録装置までのハーネスが断線したか、あるいはその両方が発生した可能性がある（FTA、構造解析及び衝撃試験による最終的な評価結果は 5.3.1 項を参照）。

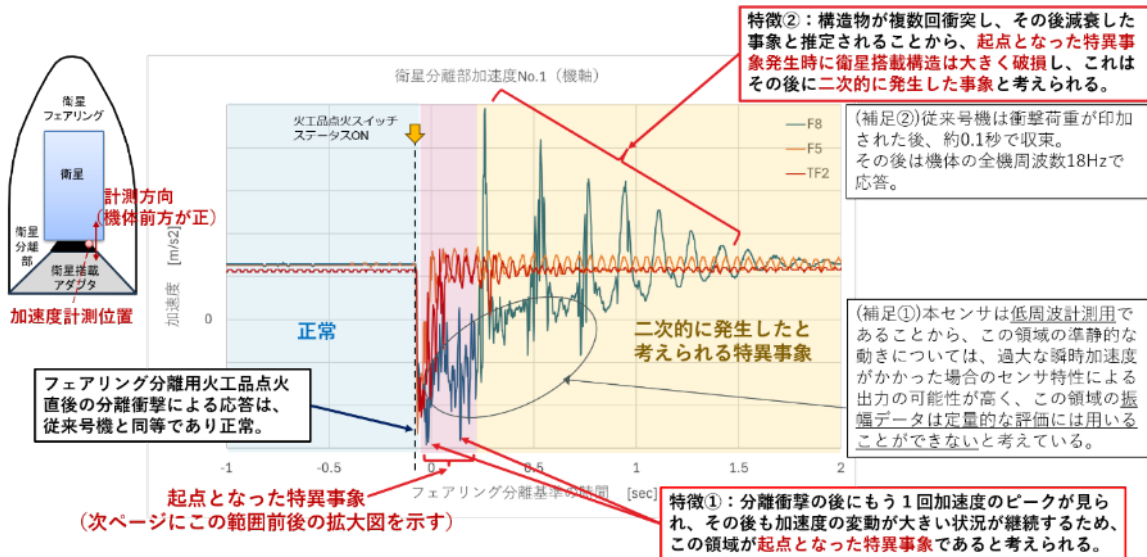
図 4.2.3-1 衛星フェアリング分離時の衛星分離部加速度（機軸方向）

一方、衛星フェアリング分離の直後に加速度に異常が見られ、その後も加速度が大きい状況が継続しており、これが 8 号機の異常事象の「起点となった特異事象」とであると推定した（図 4.2.3-1 の特徴①）。なお、加速度センサの特性から、振幅データは定量的な評価には用いることができなかった。

その後、複数回衝突が発生し、そのたびに発生する加速度が減衰していく様子がみられることから、これを二次的に発生した事象と評価した（図 4.2.3-1 の特徴②）。

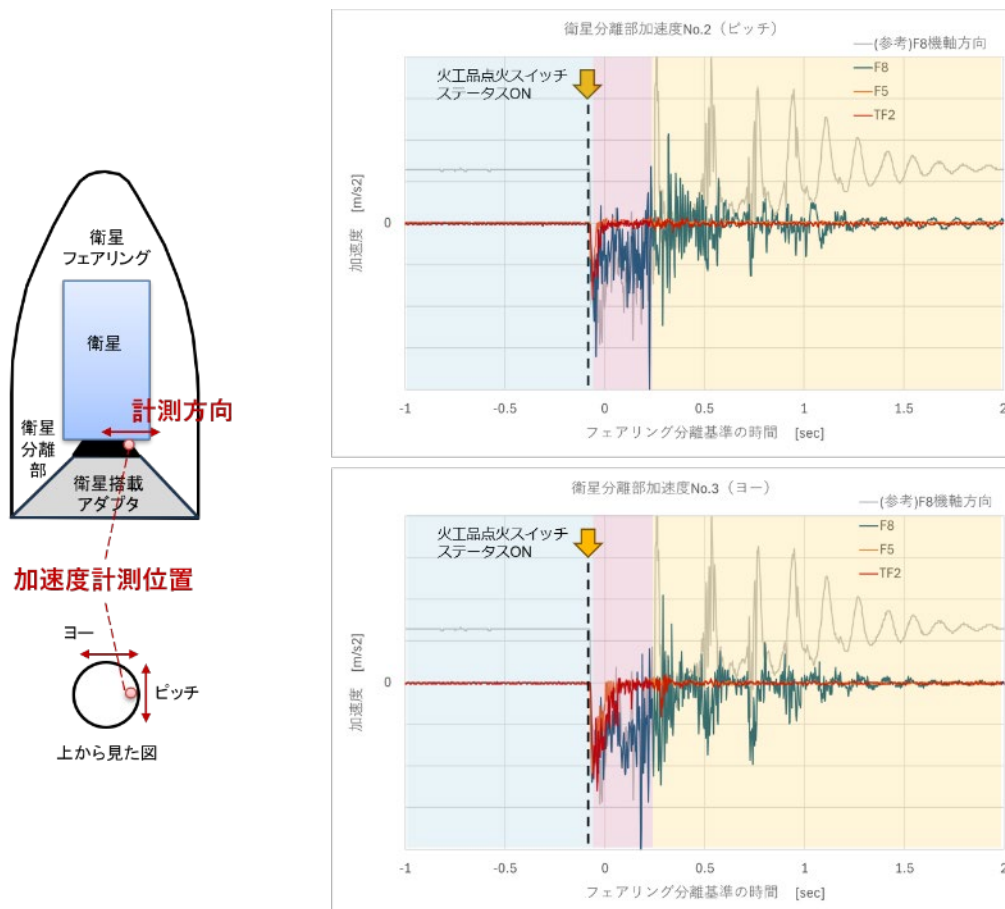
図 4.2.3-3 衛星フェアリング分離時の衛星分離部加速度（機軸直交方向）

なお、機軸直交方向の加速度についても、機軸方向の加速度と同様に「起点となった特異事象」の領域（図 4.2.3-3 のピンク色部分）で大きな加速度とセンサ特性によると考えられる動きが見られるとともに、「二次的に発生したと考えられる特異事象」の領域（図 4.2.3-3 の黄色部分）においても機軸方向の加速度に対応した動きがみられた。

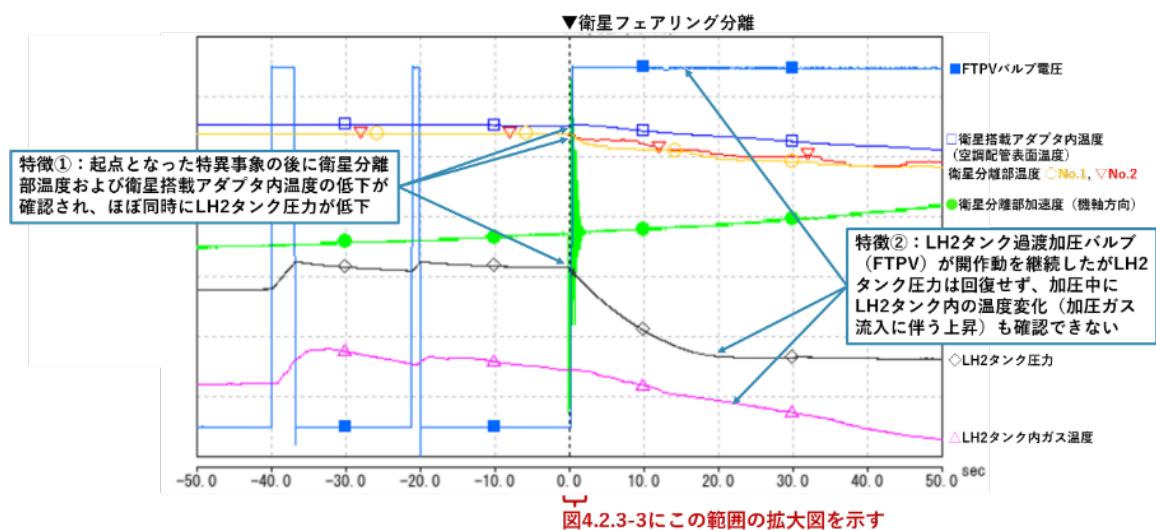
図 4.2.4-2 衛星フェアリング分離時の LH2 加圧ライン挙動 (概観)

- ・ 第 2 段エンジンの第 1 回燃焼に向けた LH2 タンクの加圧制御中に、起点となった特異事象の後に衛星分離部温度及び衛星搭載アダプタ内温度の低下が確認され、ほぼ同時に LH2 タンク圧力の低下を確認した（図 4.2.4-2 の特徴①）。
- ・ LH2 タンク圧力を回復するために LH2 タンク過渡加圧バルブ（FTPV）が開作動を継続したが LH2 タンク圧力は回復せず、加圧中に LH2 タンク内の温度変化（加圧ガス流入に伴う上昇）も確認できないため、加圧ガスは LH2 タンクに届いていない状況にあることを確認した（図 4.2.4-2 の特徴②）。
- ・ LH2 タンクの圧力低下や衛星分離部温度及び衛星搭載アダプタ内温度低下は、起点となった特異事象の後で起きている（図 4.2.4-3 の特徴③）。
- ・ タンク圧力のピークと分離部機軸方向加速度のピークの時点がほぼあっていることから、衛星及び衛星搭載構造の一部が機体内に落ち込んだ際に（詳細は 4.4 項を参照）、タンクドーム上に複数回衝突したことを示している（図 4.2.4-3 の特徴④）。

このことから、何らかの要因で衛星搭載構造が破損し、その結果として LH2 加圧配管が損傷したと推定される。

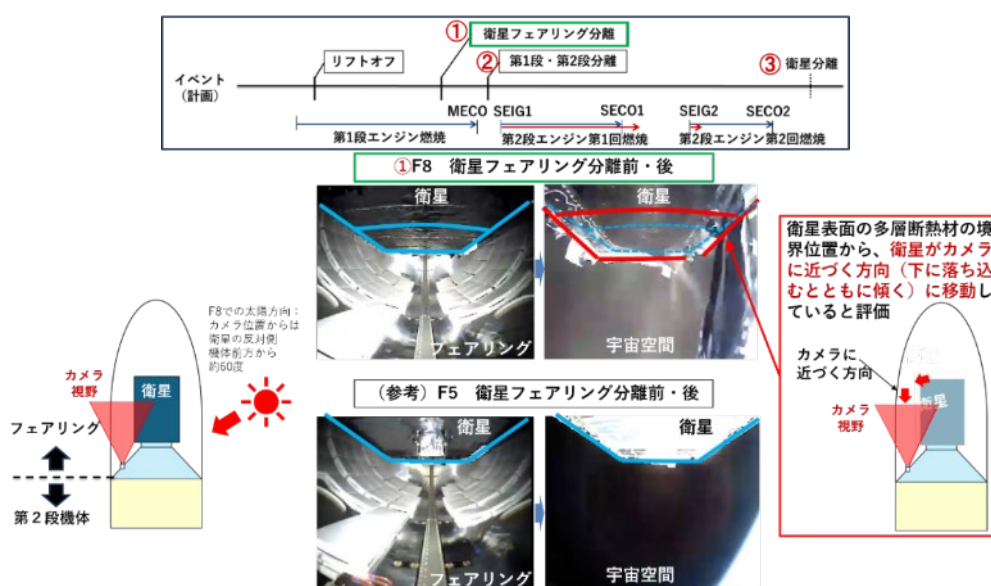
図 4.2.5-3 衛星フェアリング分離時の取得画像（衛星位置の評価）

まず、衛星フェアリング開頭直後より白飛びが継続している。その後、0.45sec 以降の画像では衛星がカメラに近づいて見える。この点については、図 4.2.5-3 に示すとおり、衛星表面の多層断熱材の境界位置から、衛星がカメラに近づく方向（下に落ち込むとともに傾く）に移動していると評価した。更に、0.72sec 以降の画像では衛星表面の多層断熱材（MLI）が剥がれ内側のパネルが見え、最終的には衛星のパネルが外れている。

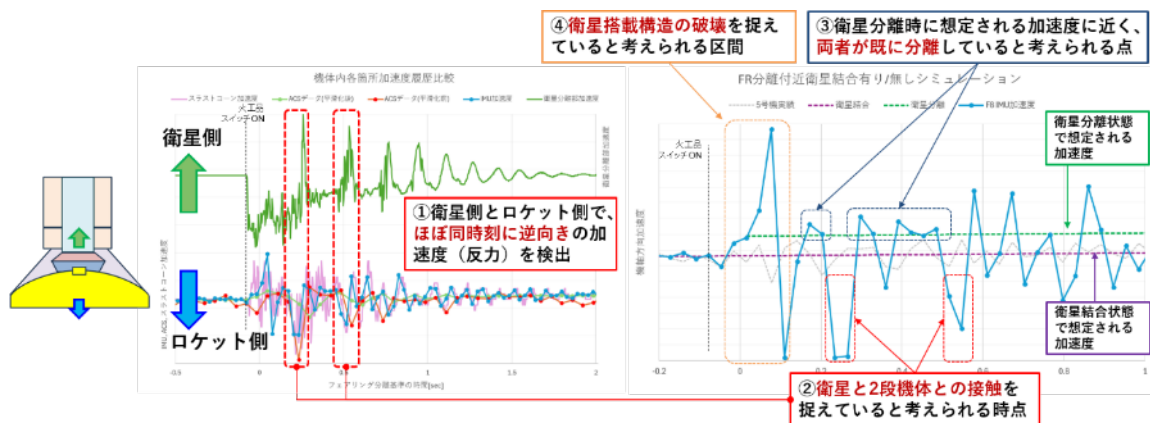
図 4.3-1 第 2 段機体/第 1 段機体に搭載された各センサのデータ挙動

第2段機体/第1段機体に搭載された各センサ（IMU：慣性センサユニット、ACS：1段姿勢制御用センサ、等）のデータには、特異事象が発生した直後の機体運動の様子が捉えられていた。衛星側とロケット側でほぼ同時刻に逆向きの加速度（反力）が検出されており（図4.3-1の①②）、これは衛星と第2段機体との接触を捉えていると考えられる。また、衛星分離時に想定される加速度に近いデータも捉えられており（図4.3-1の③）、この時点では衛星は既にロケット機体から分離していたと考えられる。このことから、衛星搭載構造の破壊を捉えていると考えられるデータ区間を、図4.3-1の④の区間に絞り込んだ。

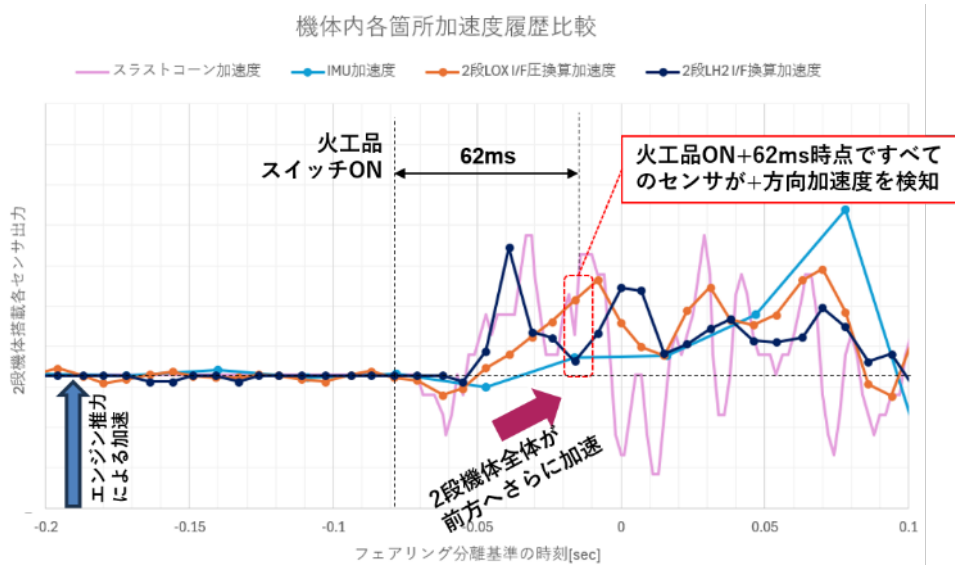
図 4.3-2 衛星分離部加速度以外の機体内各センサの挙動

更に、フライトデータのうち、衛星分離部加速度以外の機体内各センサの挙動から、衛星フェアリング分離の火工品スイッチ ON から遅くとも 62msec までに、第 2 段機体の機軸前方への加速度が増加し始めていることを確認した。

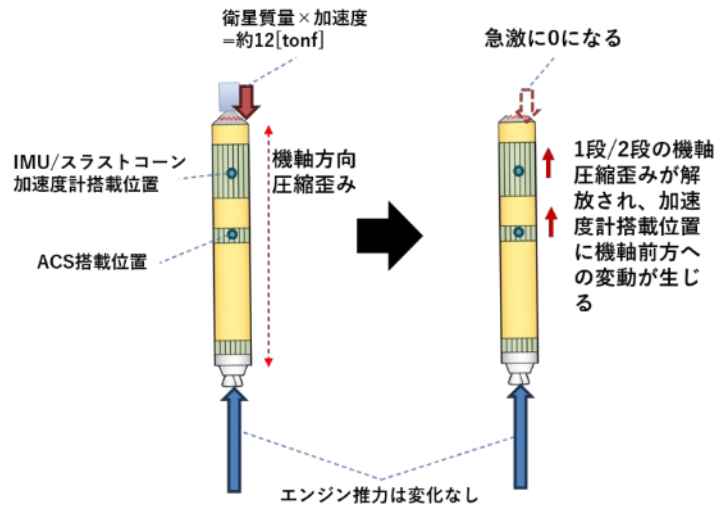
図 4.3-3 第2段機体の機軸前方への加速度が増加した原因の分析結果

第 2 段機体の機軸前方への加速度が増加した原因を分析した結果、これは衛星質量を支えることで生じる機軸方向圧縮歪みが（衛星搭載構造の破壊により）瞬時に解放された結果であることが確認された（図 4.3-3）。このことから、遅くとも衛星フェアリング分離の火工品スイッチ ON から 62msec までに衛星搭載構造の破壊が始まったと判断した。

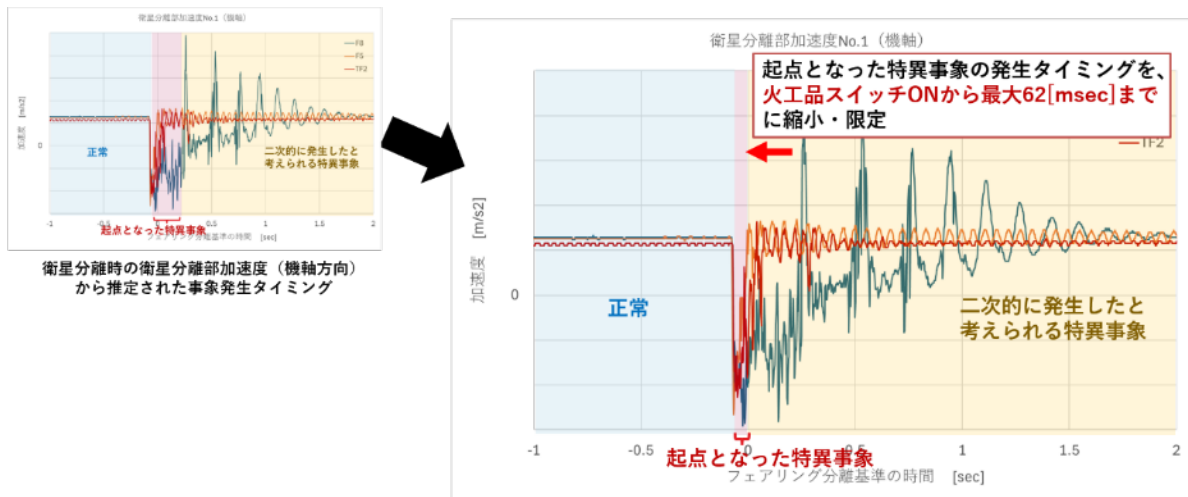
図 4.3-4 「起点となった特異事象」の発生タイミングの絞り込み結果

以上より、「起点となった特異事象」の発生タイミングを、4.2.3 項で推定した範囲から縮小・限定し、衛星フェアリング分離の火工品スイッチ ON から最大 62msec までとした。

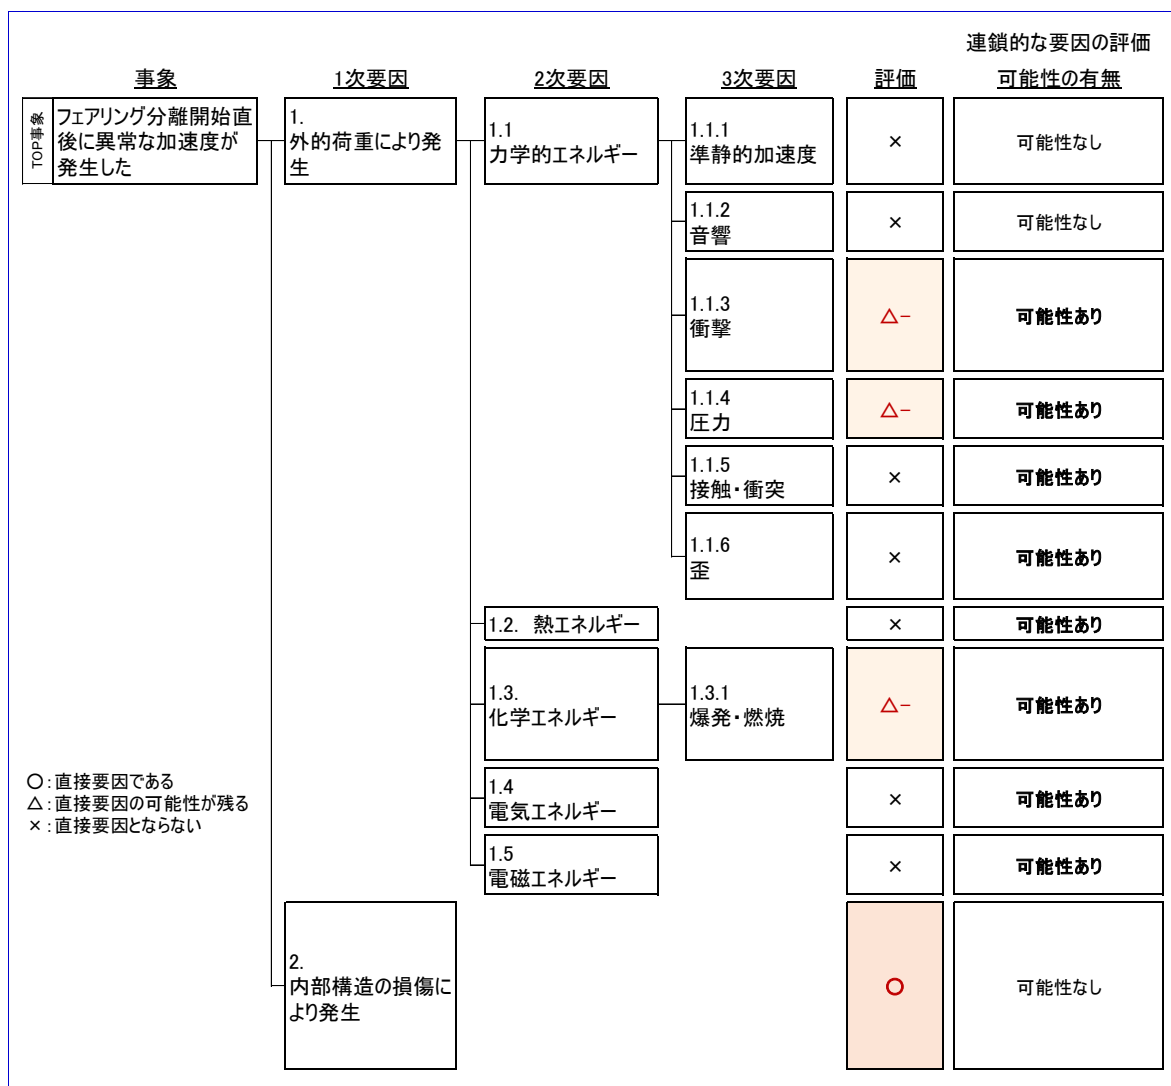
図 5.1.1-1 FTA (1～3 次要因)

FTA による評価結果を図 5.1.1-1 及び表 5.1.1-1 に示す。8 号機で発生した異常事象の起点である FTA トップ事象「フェアリング分離開始直後に異常な加速度が発生している」は、「2. 内部構造の損傷により発生」したものであり、具体的には衛星搭載アダプタ（PSS）のサプライス間に製造工程で生じた剥離がフェアリング分離時の衝撃で進展し、PSS の全体破壊に至ったことが 8 号機失敗の直接原因であると特定した。この発生メカニズムの詳細は 5.2 項で詳説する。

一方、FTA のうち「1.1.3 衝撃」「1.1.4 圧力」「1.3.1 爆発・燃焼」は、単独で直接要因とならないと評価でき、また得られているデータや製造記録等から発生した予兆なども確認されなかったものの、限られたフライトデータからは直接要因である「2. 内部構造の損傷により発生」に複合した可能性が完全に排除できないことから「△-」と評価した。この詳細評価結果を、5.1.2 項に示す。なお、FTA1.1.3・1.1.4・1.3.1 に対しては、H3 ロケット 6 号機（30 形態試験機）でデータの追加取得を行っている。追加取得データの詳細は 5.5 項を参照のこと。

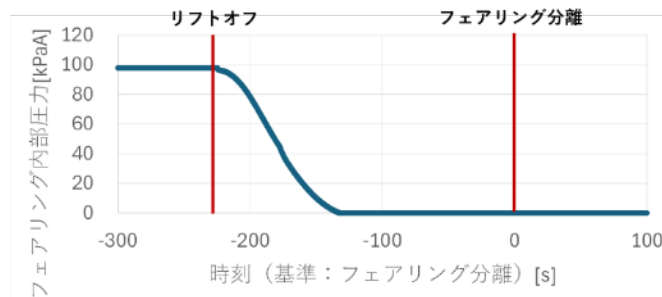
図 5.1.2-2 フェアリング内部圧力のフライトデータ

【評価結果】フェアリング内に圧力が残った状態でフェアリングを分離することで内外差圧等により発生する荷重について評価した。フェアリング内部圧力のフライトデータは図5.1.2-2のとおり。減圧状況に異常は認められず、0kPaAまで減圧されている。ここでは、現実には考えにくいですが、最悪の条件としてセンサ誤差や分解能から最大4kPa程度の圧力が残っていたと想定した。更に最悪側の想定として、上記4kPaの圧力が衛星のある1面だけに負荷されたと考えた場合でも、衛星が衛星搭載構造に及ぼす荷重は46kNであり、PSSの設計荷重に対して十分低いことを確認した。

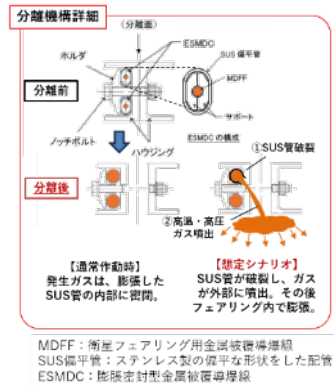
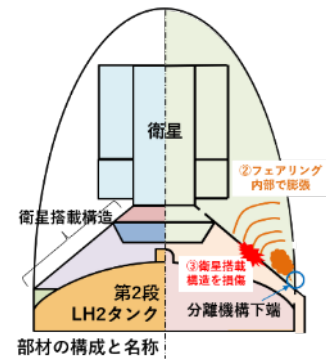
図 5.1.2-3 「火工品破裂」シナリオ

- ① フェアリング分離用火工品が作動した際に、分離機構のSUS偏平管が破裂する。
- ② 破裂したSUS偏平管から、火工品作動時に発生した高温・高圧のガスが噴出し、フェアリング内部空間で急激に膨張する。
- ③ 急激に膨張したガスによる熱もしくは圧力波が、衛星搭載構造に損傷を与え、飛行中の加速度（慣性力）で破壊に至る。

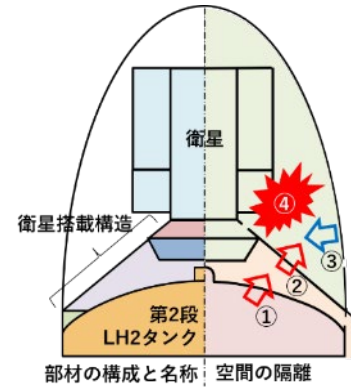
図 5.1.2-5 「フェアリング内爆発」シナリオ

- ・ これは PSS の設計荷重に対して十分低く、水素ガスが残留空気と混合して燃焼することは、PSS 損傷の直接要因にはなり得ないと評価した。

- ① リフトオフ後に第2段LH2タンクから水素ガスが漏洩する。
- ② 水素ガスが衛星搭載構造のワイヤハーネスの狭小な貫通部を通じてフェアリング内に侵入する。
- ③ フェアリング構造の内部に残っていた空気（酸化剤）がフェアリング内に出てくる。
- ④ 水素ガスと空気（酸化剤）が混合し、フェアリング分離時に破断したノッチボルトの高温部が着火源となり爆発する。発生した圧力波が衛星搭載構造に損傷を与え、飛行中の加速度（慣性力）で破壊に至る。

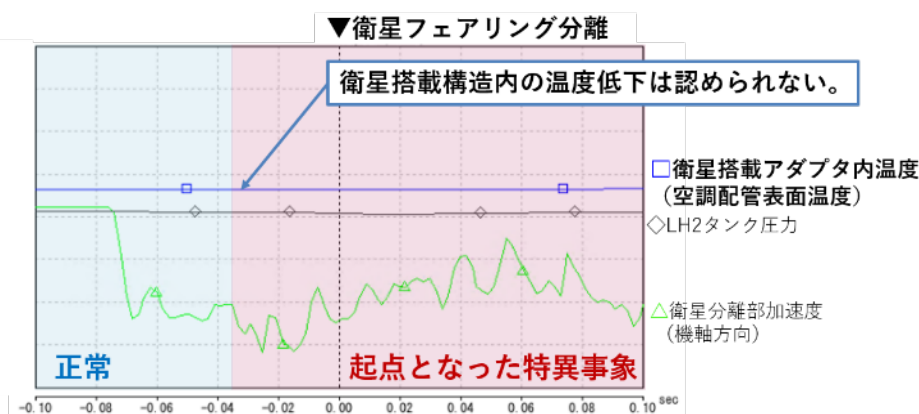
図 5.1.2-8 衛星搭載アダプタ (PSS) 内温度 (空調配管表面温度)

【評価結果】 テレメトリデータを評価した結果、起点となった特異事象が発生するタイミングでは衛星搭載構造内で計測する PSS 内温度（空調配管表面温度）に LH2 の漏洩が疑われるような温度低下は認められなかった（図 5.1.2-8）。フライト環境ではフェアリング分離時に開頭バネが外れることはないが、万一バネが外れた場合にも、バネは金具と干渉して止

まることから、第2段 LH2 タンクには到達しないことを確認した。したがって、LH2 の漏洩は発生していないと評価した。

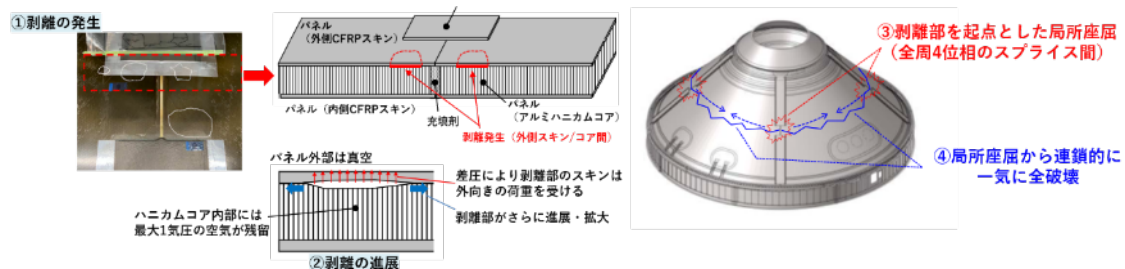
図 5.2-1 「PSS 内部構造の剥離」シナリオ

- ① PSSのスプライス接着工程にて、スプライス近傍のパネルのスキン/コア間に想定以上の剥離が発生。
- ② フェアリング分離までの1段飛行中は、破壊せず耐荷。ただし飛行中の真空環境等により剥離が徐々に進展（ハニカム内部には最大1気圧の空気が密封されており、フライト用PSSで剥離している箇所の外部を局所的に真空状態にしたところ剥離が部分的に進展することを確認した）。
- ③ フェアリング分離時の衝撃により、剥離部を起点にスキンの局所座屈及び急激な剥離の進展が発生。
- ④ 座屈部の剛性が急激に低下するため荷重再分配により連鎖的に座屈が一気に進展し、構造全周が座屈。
- ⑤ 全周座屈したPSSは衛星の慣性力を支えられず、剥離部を境に上下に分割され、PSS上部が衛星とともにLH2タンク側に落下。

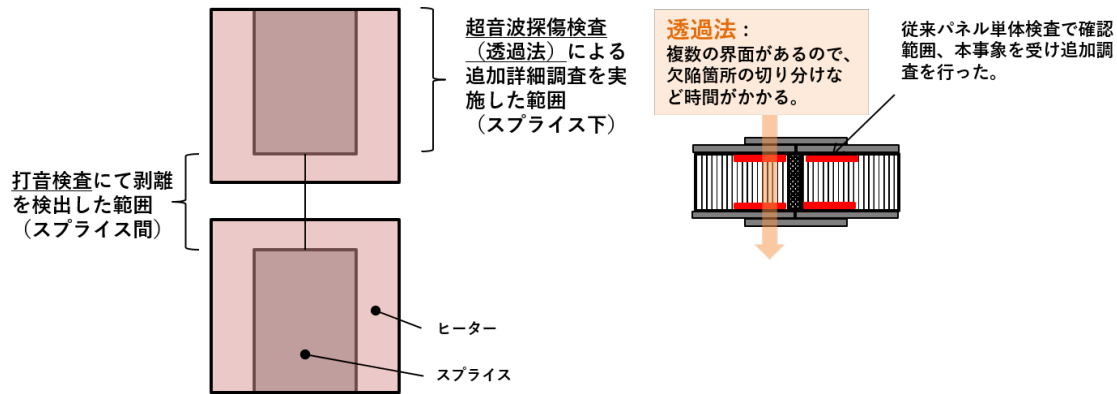
図 5.2.2-2 追加検査の概要

このことを受け、後続号機用としてスプライス接着工程が完了している 5 機分の PSS と、開発試験用のプロトタイプモデル (PM) の PSS の「CFRP スキンとハニカムコア間の剥離の有無」についての調査を行った。調査のための追加検査の概要は図 5.2.2-2 に示すとおり、スプライス間には打音検査、スプライス下については超音波探傷検査 (透過法) を行った。

ス下の外側 CFRP スキン/ハニカムコア間に想定以上の大きさの剥離が確認された。

8 号機 PSS の当該部の状況は記録に残っていないものの、上記の製造済み PSS と同様に CFRP スキンとハニカムコア間に剥離を内包した状態でフライトに臨んだ可能性が高く、当該剥離部が破壊の起点となった可能性があると評価した。

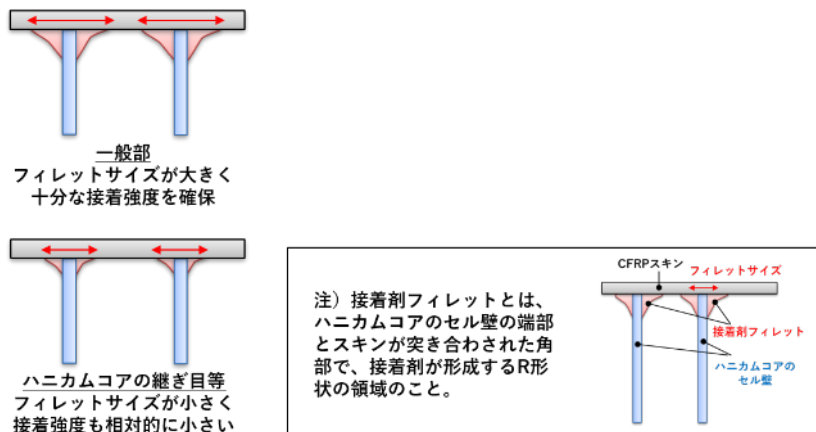
図 5.2.4-3 一般部とハニカムコアの継ぎ目等の内部構造の違い

- ・ ハニカムコアの継ぎ目等の部位は、パネル成型を円滑に行うために内部構成に違いがある。
- ・ この違いが影響し、この部位の接着剤フィレットが薄くなり接着強度が相対的に小さい。さらにスプライス接着時の加温によるコア内空気膨張に伴うスキンの引き剥がし力により剥離が発生した。

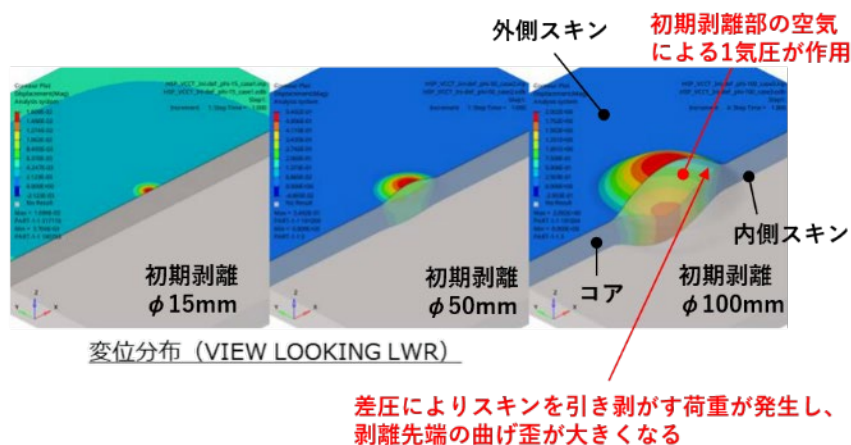
図 5.2.5-2 剥離進展に関する解析評価

剥離部周辺を部分的に真空負荷した際に、剥離が拡大することを実機 PSS の剥離発生部にて確認した (図 5.2.5-1)。また、解析評価によりフライト中の真空環境下で、コア内部に密閉された空気との差圧により、スキンを引き剥がす荷重が発生し、剥離が拡大し得ることを確認した (図 5.2.5-2)。

以上より、フライト中の真空環境下で、コア内部に密閉された空気との差圧により剥離は拡大し得るが、広範囲の不安定進展には至らないことを確認した。

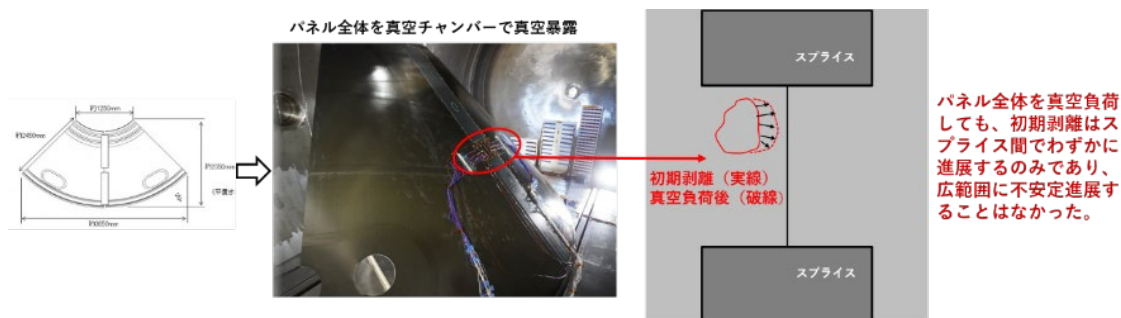
図 5.2.5-3 真空環境による剥離進展挙動の評価結果

さらに、フライト中に剥離が進展するメカニズムを解明するために、実機のスプライス接着工程により接合した PSS パネル（スプライス間及びスプライス下に剥離あり）全体を、真空チャンバに入れて温度や歪を計測するとともに、フライト中の真空環境による剥離進展挙動を評価した。試験結果から、パネル全体を真空に晒しても広範囲に剥離が進展することではなく、スプライス間でわずかに剥離が進展するのみであり、上記に示す解析及び部分的な真空負荷により評価した剥離進展挙動と同じ結果が得られた。また、要素試験結果と解析により設定した破壊靱性値（剥離進展条件）とも整合する結果であった（図 5.2.5-3）。

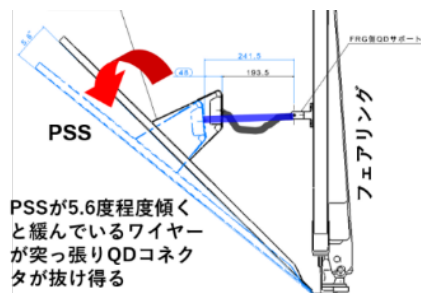
図 5.3.1-2 PSS 下部が弾性変形した場合の挙動

フェアリング分離検知 QD コネクタの外観は図 5.3.1-1 を参照。PSS の上部が破損し、残った PSS の下部が弾性変形し (図 5.3.1-2)、50mm 程度の変位 (PSS の傾きとして 5.6 度程度に相当) が発生した場合には、それによってワイヤーが引っ張られて QD コネクタが抜け、分離検知に至る可能性がある。

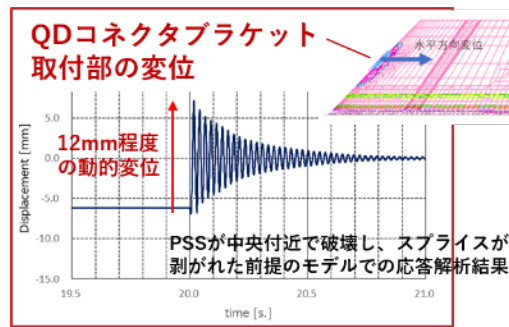
図 5.3.1-4 PSS の変形解析結果

PSS 構造が破壊し、衛星の慣性力が消失したことを想定した応答解析の結果から、このとき QD コネクタブラケットは最大 12mm 程度、瞬間的に変位することが判った (図 5.3.1-4)。この結果、変位が前ページに示した 50mm には達しないことから、ワイヤーが引っ張られてコネクタが抜けるモードには至らないことが判った。

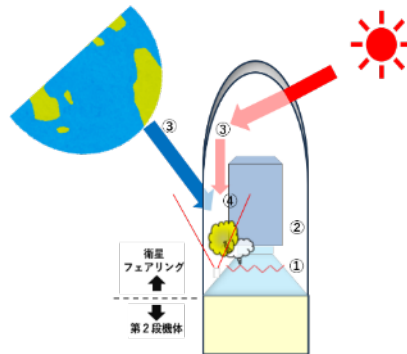
図 5.3.2-3 白飛びの発生メカニズム

- ① PSS の損傷によりアルミハニカム内に閉じ込められていた空気が真空中に噴出する。
- ② 断熱膨張により温度が下がり空気に含まれている水分が霧状になる。
- ③ フェアリングの開頭挙動によりフェアリングの隙間から太陽光が入射しフェアリング内面に反射する、もしくはフェアリングの隙間から地球のアルベドが入射しカメラ前面を照らす。
- ④ これらが光源となり霧で散乱しカメラに映る。

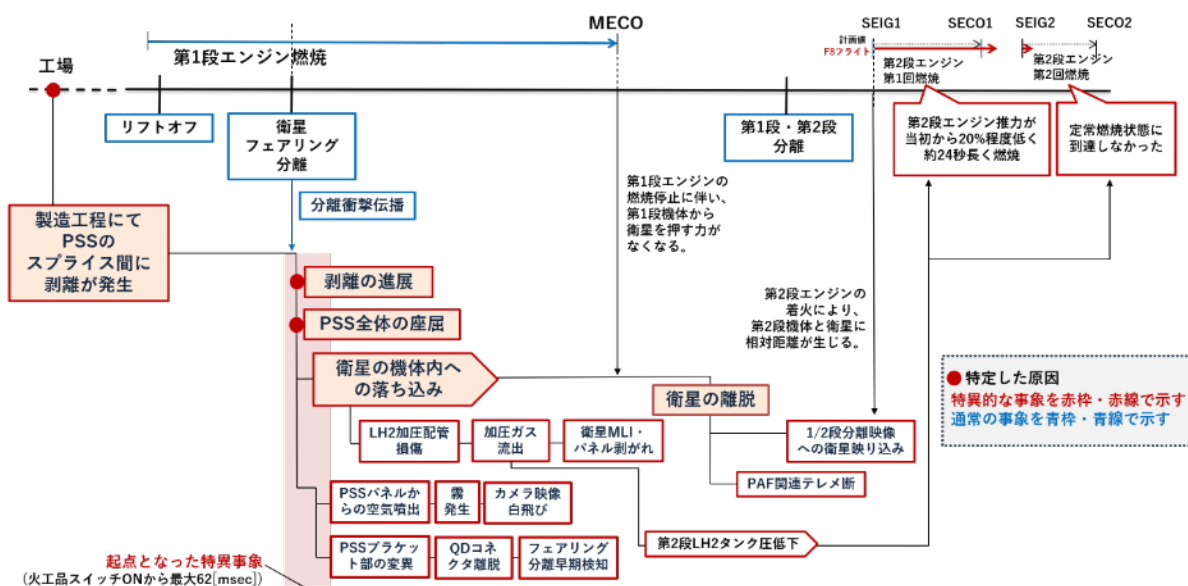
図 5.4-2 8号機での発生事象の時系列整理

以上の原因究明結果を踏まえ、8号機のフライトで生じた複数の特異的な事象の発生タイミングと因果関係を図 5.4-2 に整理する。全ての事象が製造工程で生じた剥離がフェアリング分離時点に進展したことで、二次的に生じたことが分かる。

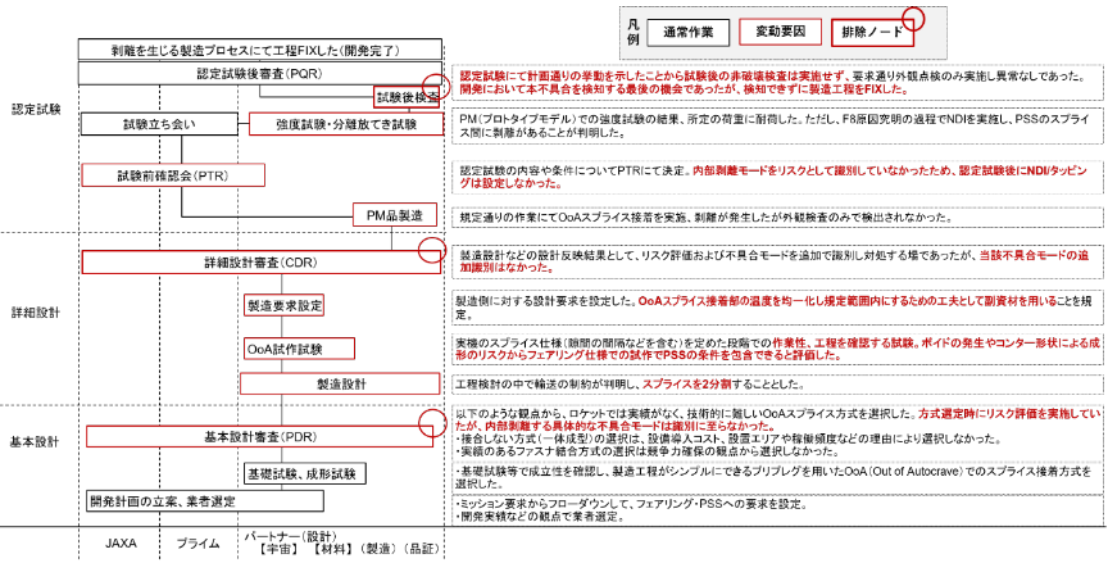
図 7.1.1-2 バリエーションツリー（開発フェーズ）

バリエーションツリーによる分析の結果（図 7.1.1-2 及び図 7.1.1-3）、製造フェーズにおいては設定されたプロセス通りの製造・検査が行われており、実機製造フェーズで排除・ブレイクすることは困難であったと評価する。一方で、開発フェーズでは複数の過程において本事象と関連する仕様決定ポイントや検査ポイントを識別しており、これらのうち、本事象を排除すべきポイントを排除ノードとして識別した。

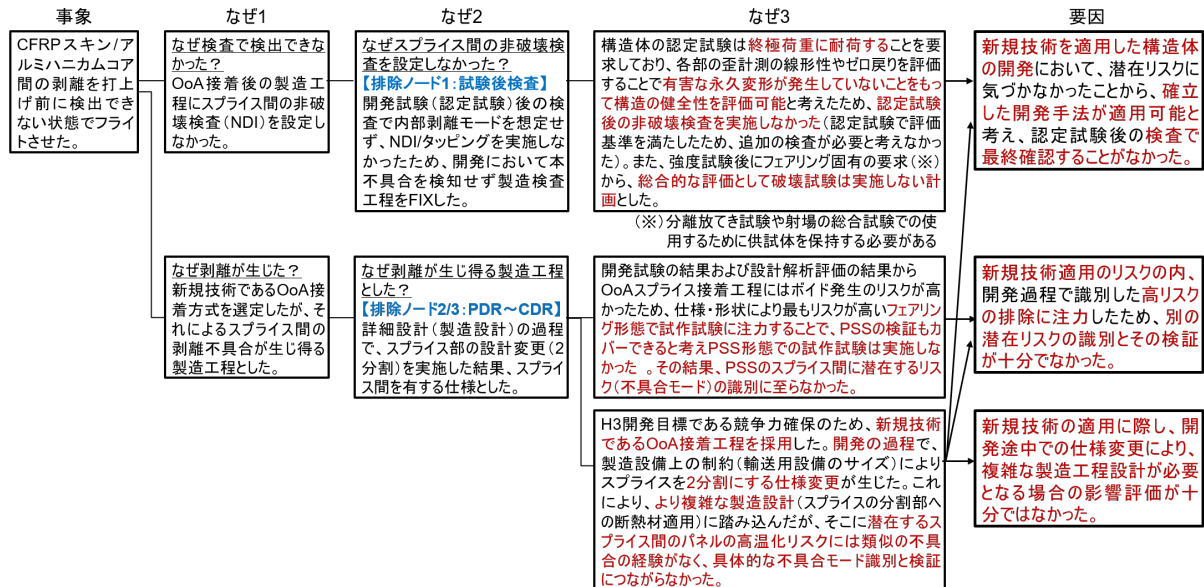
図 7.1.1-4 なぜなぜ分析の結果

さらに、バリエーションツリーにおいて識別された問題に対して実施したなぜなぜ分析の結果を図 7.1.1-4 に示す。
