# FTAの検討状況と異常事象の発生シナリオについて (その2)

平成15年11月27日  
独立行政法人  
宇宙航空研究開発機構

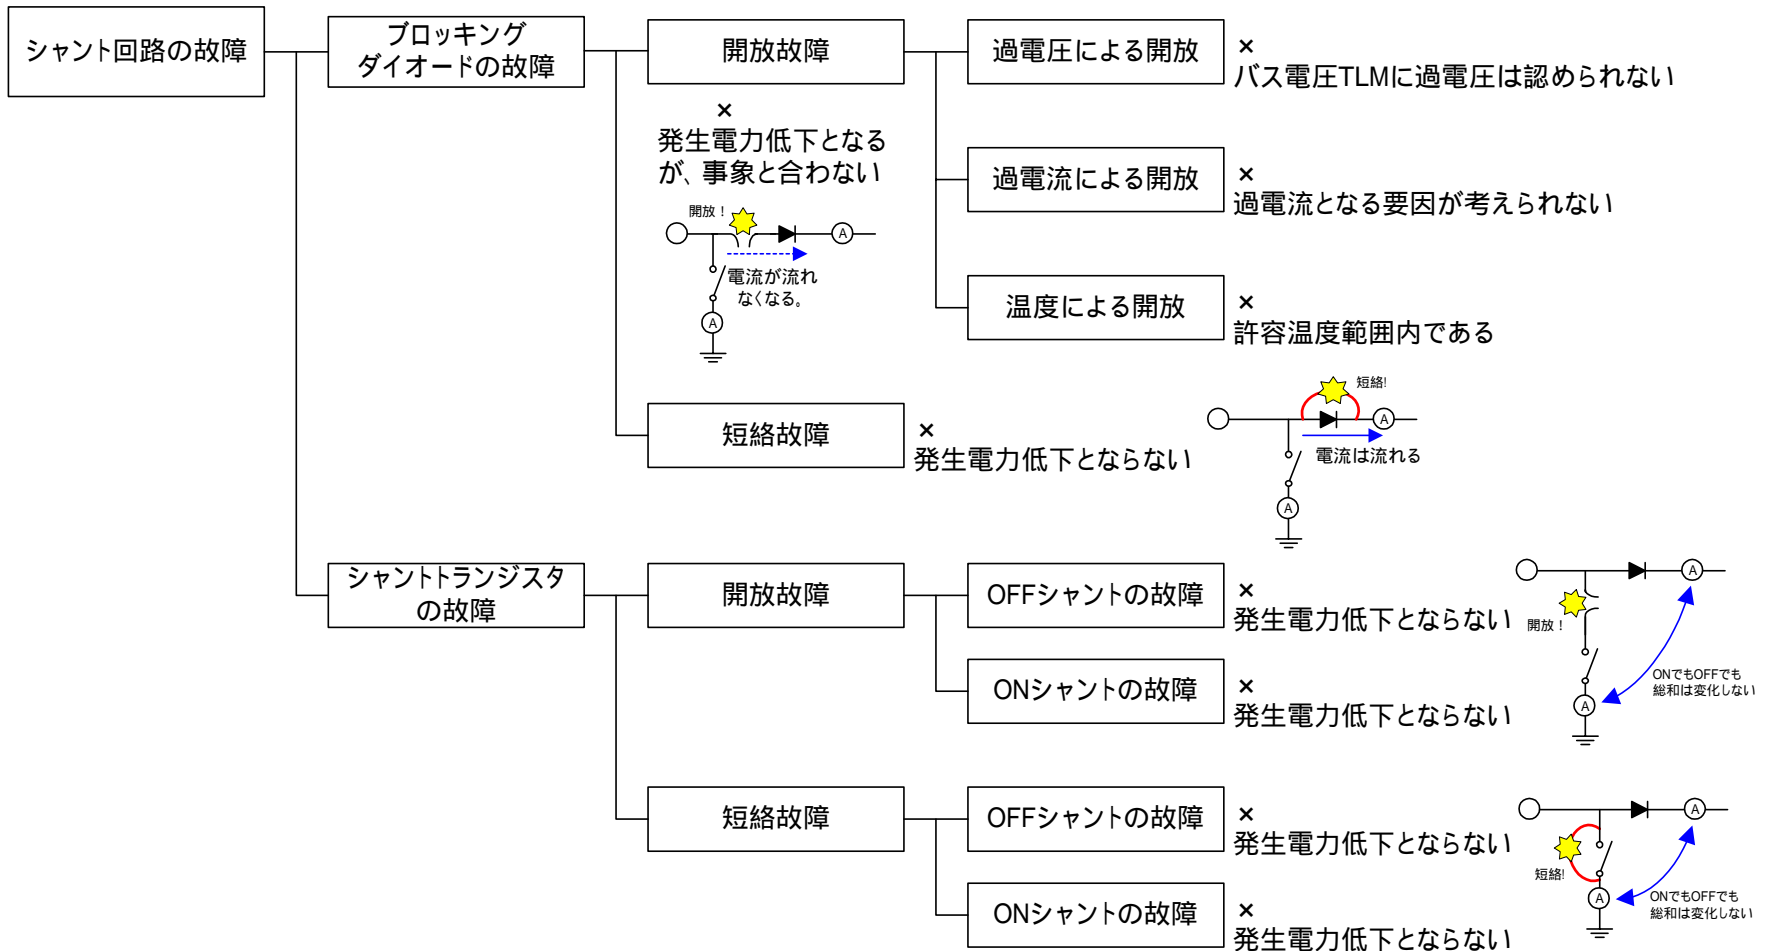
図2 - 4 発生電力低下に関するFTAの全体図

図2 - 4に、電力低下に関するFTAの全体を示す。

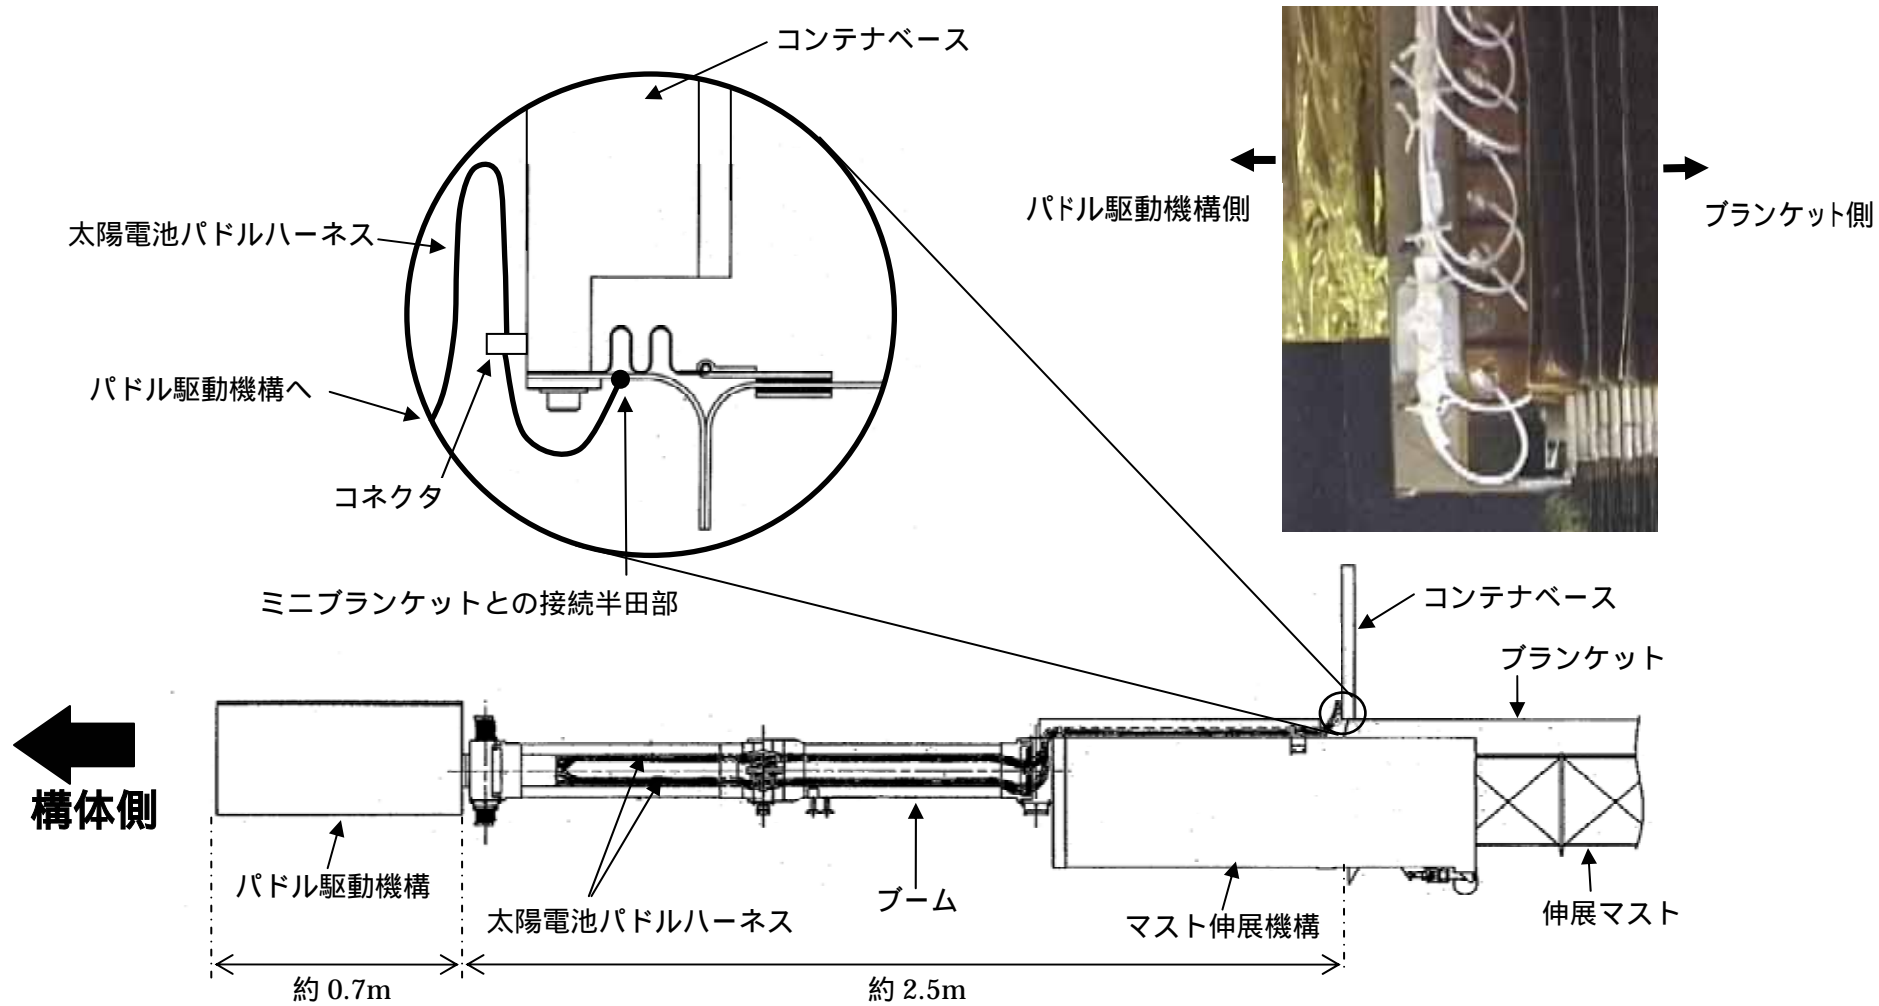
図3 - 6 (仮説2 - 5) ミニブランケットとの接続半田部

発生箇所	発生シナリオ	結果事象	要確認・検討事項
仮説 2 - 1	太陽電池パドルハーネス	放電が発生しやすい環境となる (環境プラズマ、ハーネス被覆やMLIからの脱ガス、それらの複合要因による) (*1) 何らかの理由に起因する放電によりハーネスが開放する。 (*2) 【図3 - 5参照】	ハーネスの開放	(*1)ハーネス、MLIの熱パラメータの温度特性【解析中】 (*2)約50回路分の電力ラインが開放する可能性 傷のあるハーネスとMLI間でトリガ放電が発生することを確認した。温度、プラズマ密度を変えて放電実験を実施予定
仮説 2 - 2	太陽電池パドルハーネス	放電が発生しやすい環境となる (環境プラズマ、ハーネス被覆やMLIからの脱ガス、それらの複合要因による) (*1) 何らかの理由に起因する放電によりハーネス被覆が溶融し芯線が短絡する。 (*2) 【図3 - 5参照】	ハーネスの短絡	(*1)ハーネス、MLIの熱パラメータの温度特性【解析中】 (*2)約50回路分の電力ラインが短絡する可能性 傷のあるハーネスとMLI間でトリガ放電が発生することを確認した。温度、プラズマ密度を変えて放電実験を実施予定
仮説 2 - 3	太陽電池パドルハーネス	何らかの理由によりハーネス被覆及び芯線が損傷し開放する。 (*1) 【図3 - 5参照】	ハーネスの開放	(*1)約50回路分の電力ラインが開放する可能性
仮説 2 - 4	太陽電池パドルハーネス	何らかの理由によりハーネス被覆が損傷し芯線が短絡する。 (*1) 【図3 - 5参照】	ハーネスの短絡	(*1)約50回路分の電力ラインが接触する可能性
仮説 2 - 5	ミニブラケットとの接続半田部	放電が発生しやすい環境となる (環境プラズマ、ハーネス被覆やMLIからの脱ガス、それらの複合要因による) (*1) 何らかの理由に起因する放電によりハーネス温度が上昇し、半田接続が溶融、開放する。 (*2) 【図3 - 6参照】	ミニブラケットへの半田接続外れ	(*1)ハーネス、MLIの熱パラメータの温度特性【解析中】 (*2)接続半田部の軌道上温度解析【解析中】
