H - Aロケット6号機の  
打上げ失敗について  
(速報)

平成15年11月30日

宇宙航空研究開発機構

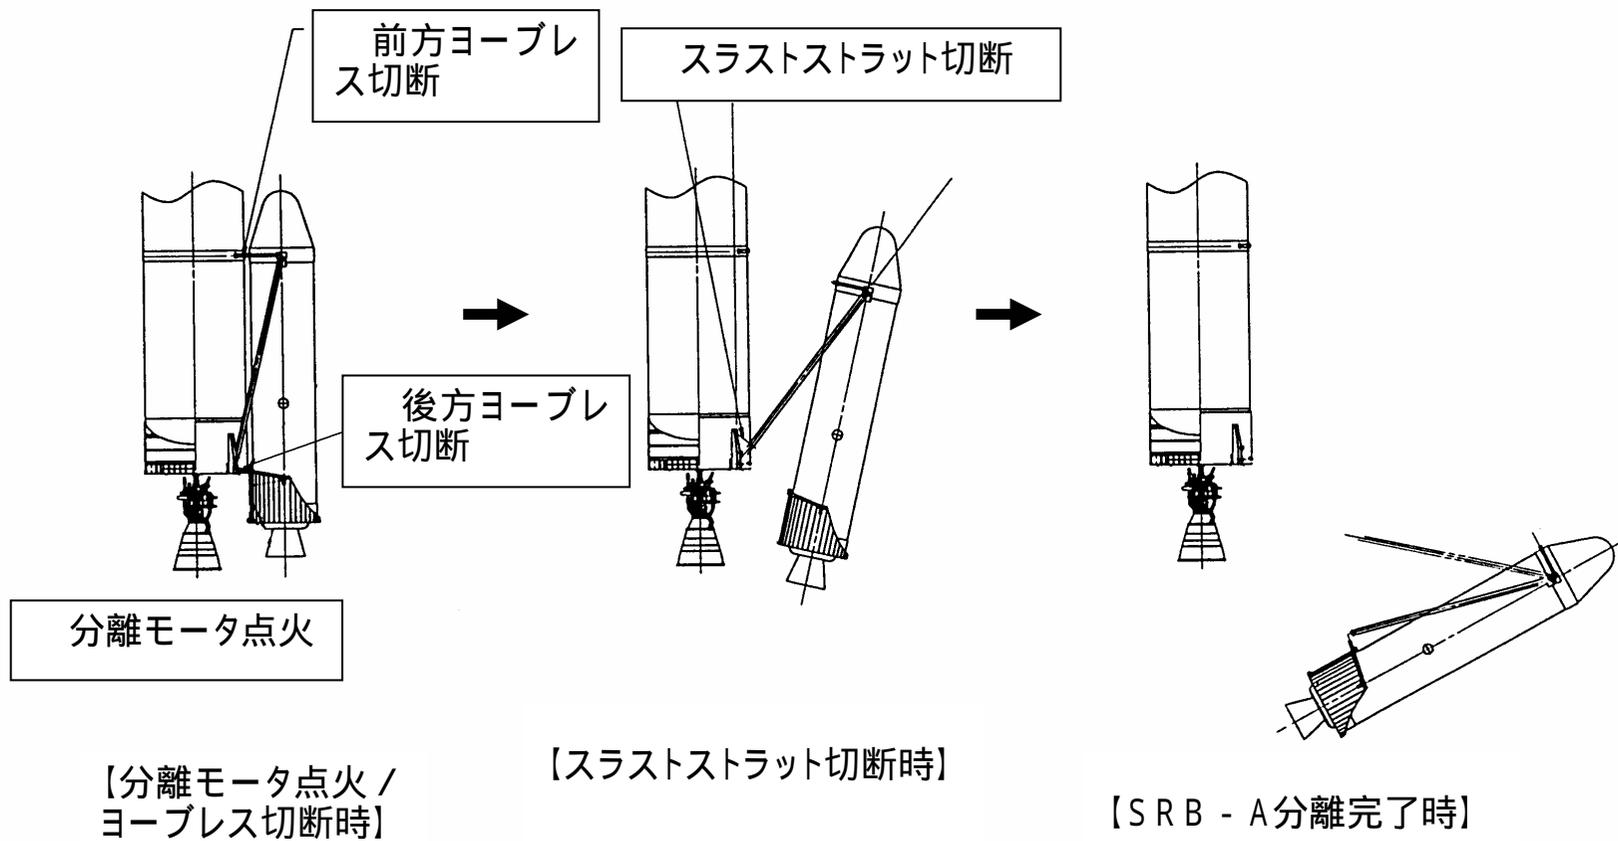
図 - 3 SRB-A 分離概念図

イベント	時間差
分離モータ点火	- 0.1秒
前方 / 後方ヨーブレス分離	0秒
スラストストラット切断	1.4秒

(4) リフトオフ + 約105秒付近：R側SRB - A分離不具合  
約105秒～約107秒に、第1段機体から分離モータ点火、前方 / 後方ヨープレス分離、スラストストラット切断の各信号が発出され、L側SRB - Aは正常に分離した。しかしながら、R側については、分離モータの点火、後方プレス及びスラストストラットの分離は行われたものの、前方プレス2本がいずれも分離せず、第1段機体に取り付いたままであった(図 - 10)。

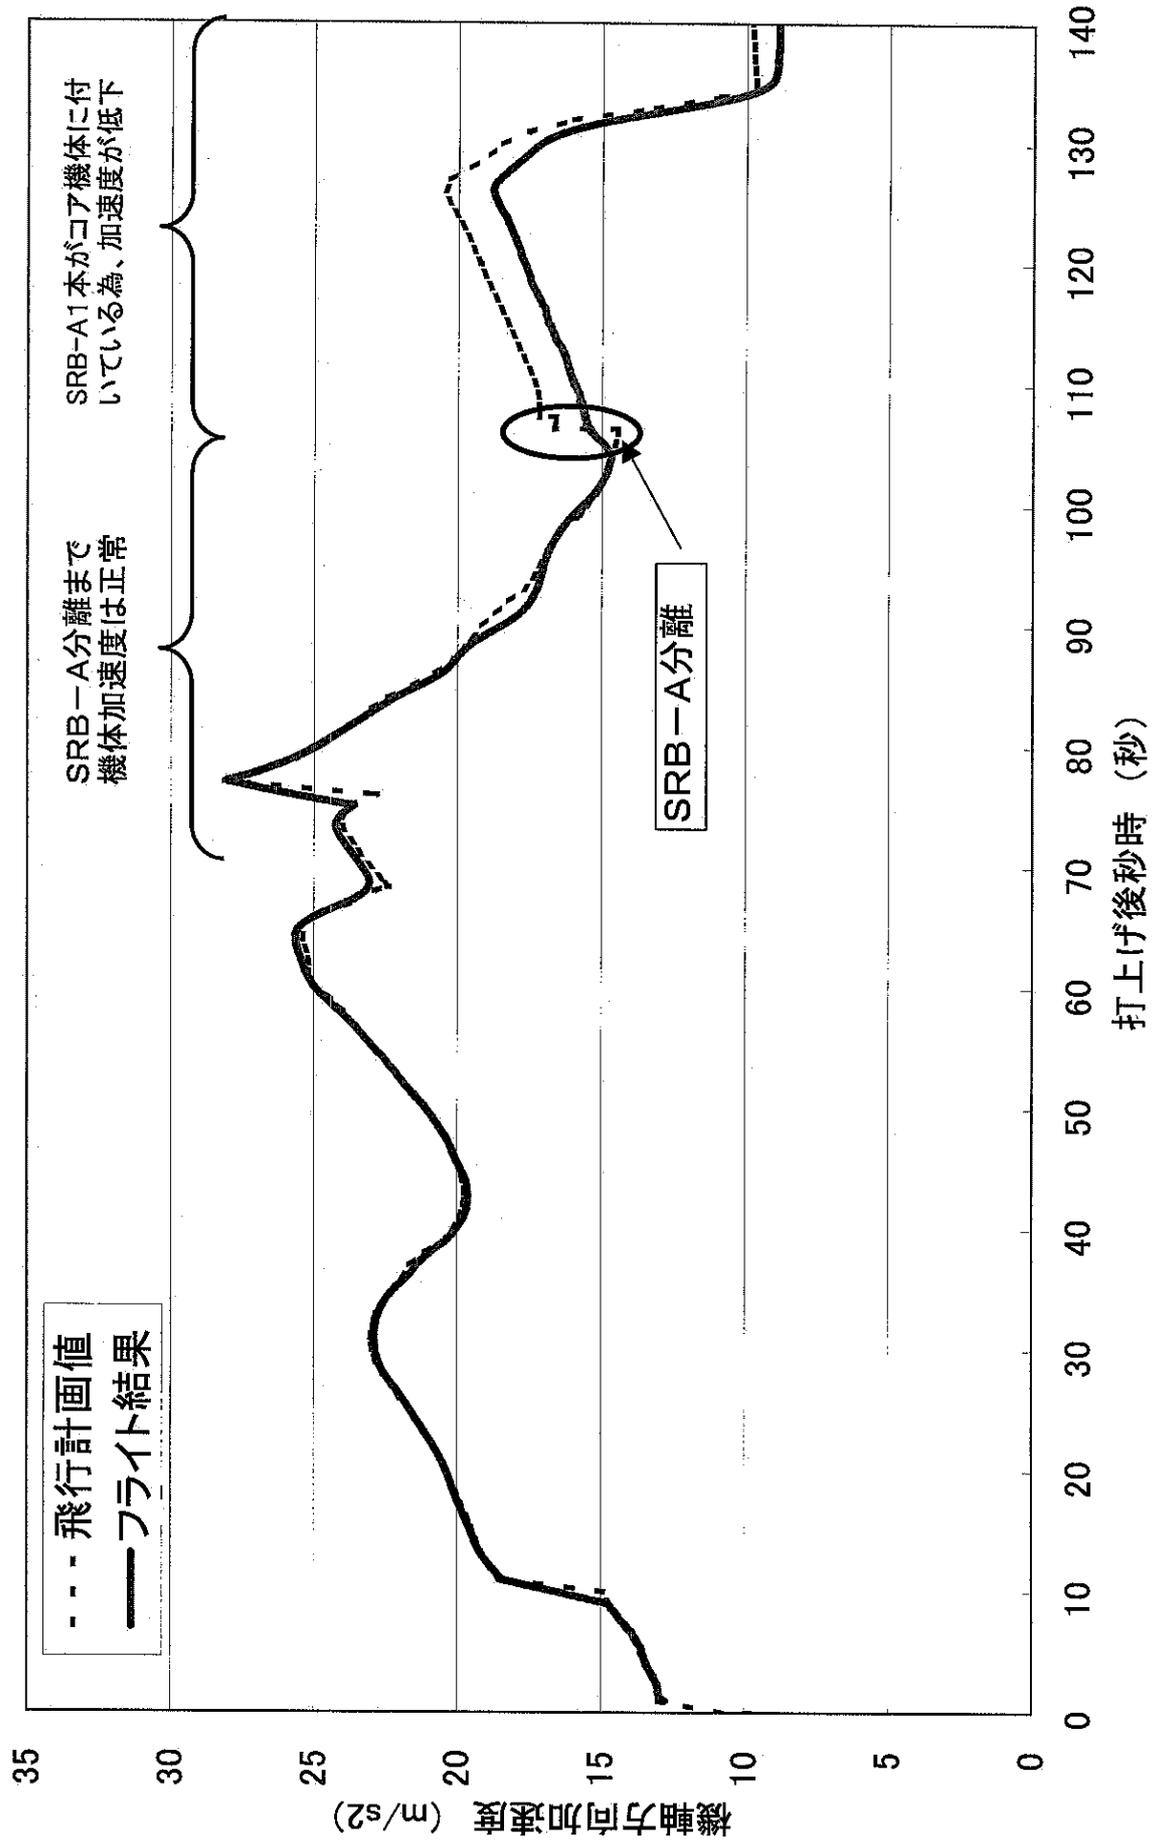
図一、機軸方向加速度

(3) リフトオフ + 約67秒付近：R側燃焼圧力計測異常  
図 - 8に示す加速度データよりモータの燃焼は正常であったものと推定されるが、3個ある燃焼圧力センサによるデータが67秒付近でいずれもゼロ出力となっている(図 - 8)。
