H - A ロケット 6 号機 打上げ失敗の
原因究明状況について

平成 15 年 12 月 9 日
宇宙航空研究開発機構

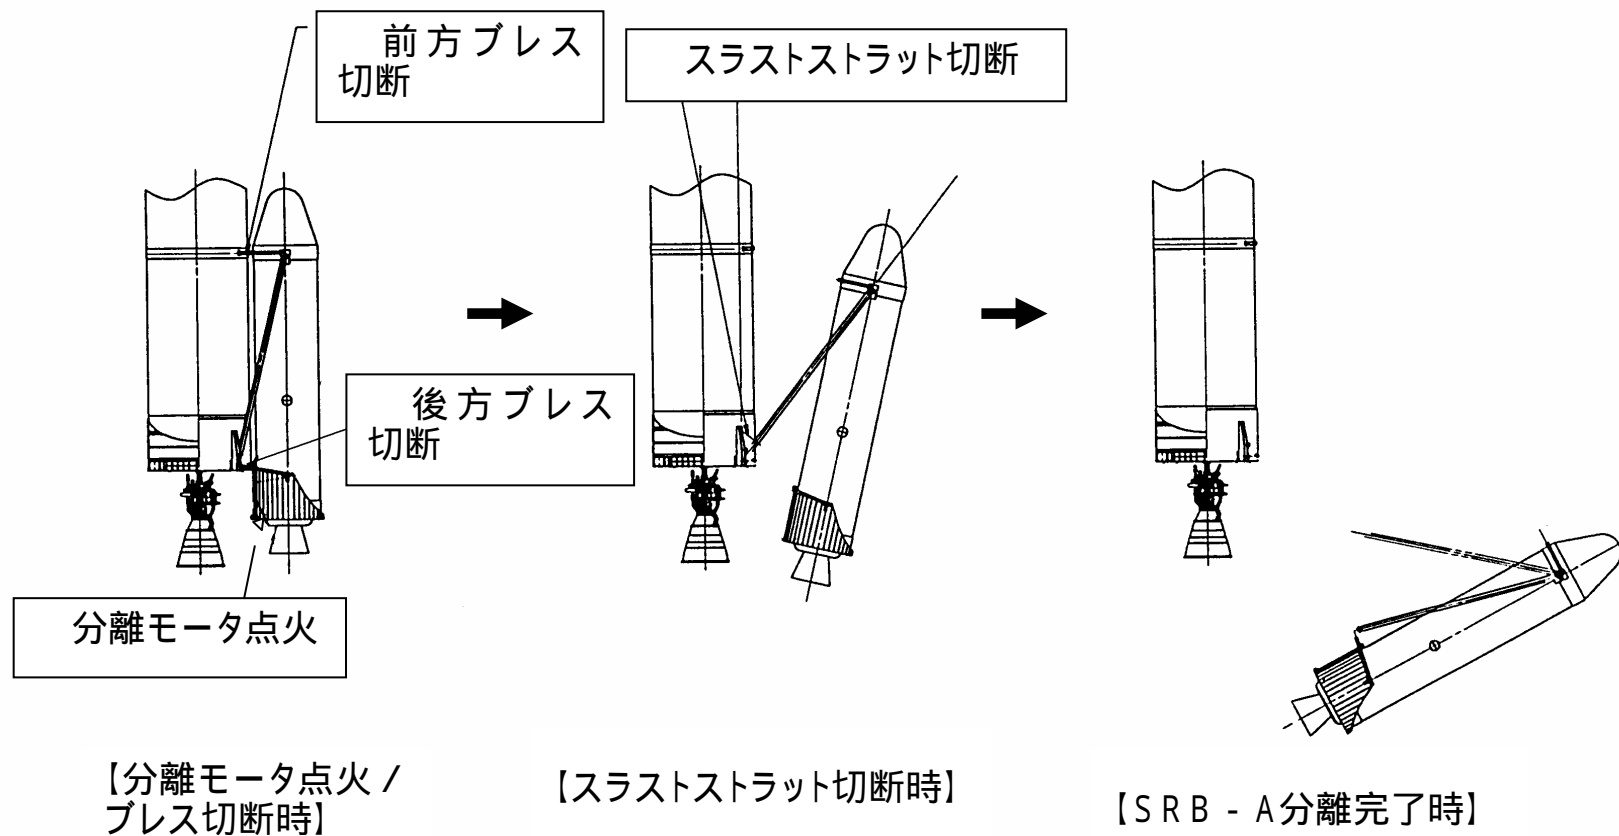
図1.3 - 1 SRB - A分離概念図

打上げ後約105秒～約107秒に、第1段機体から分離モータ点火、前方/後方プレス分離、スラストストラット切断の各信号が送信され、L側SRB - Aは正常に分離した。しかしながら、R側については、前方プレス2本がいずれも分離せず、第1段機体に取り付いたままであった。

イベント	時間差
分離モータ点火	- 0.1秒
前方 / 後方プレス分離	0秒
スラストストラット切断	1.4秒

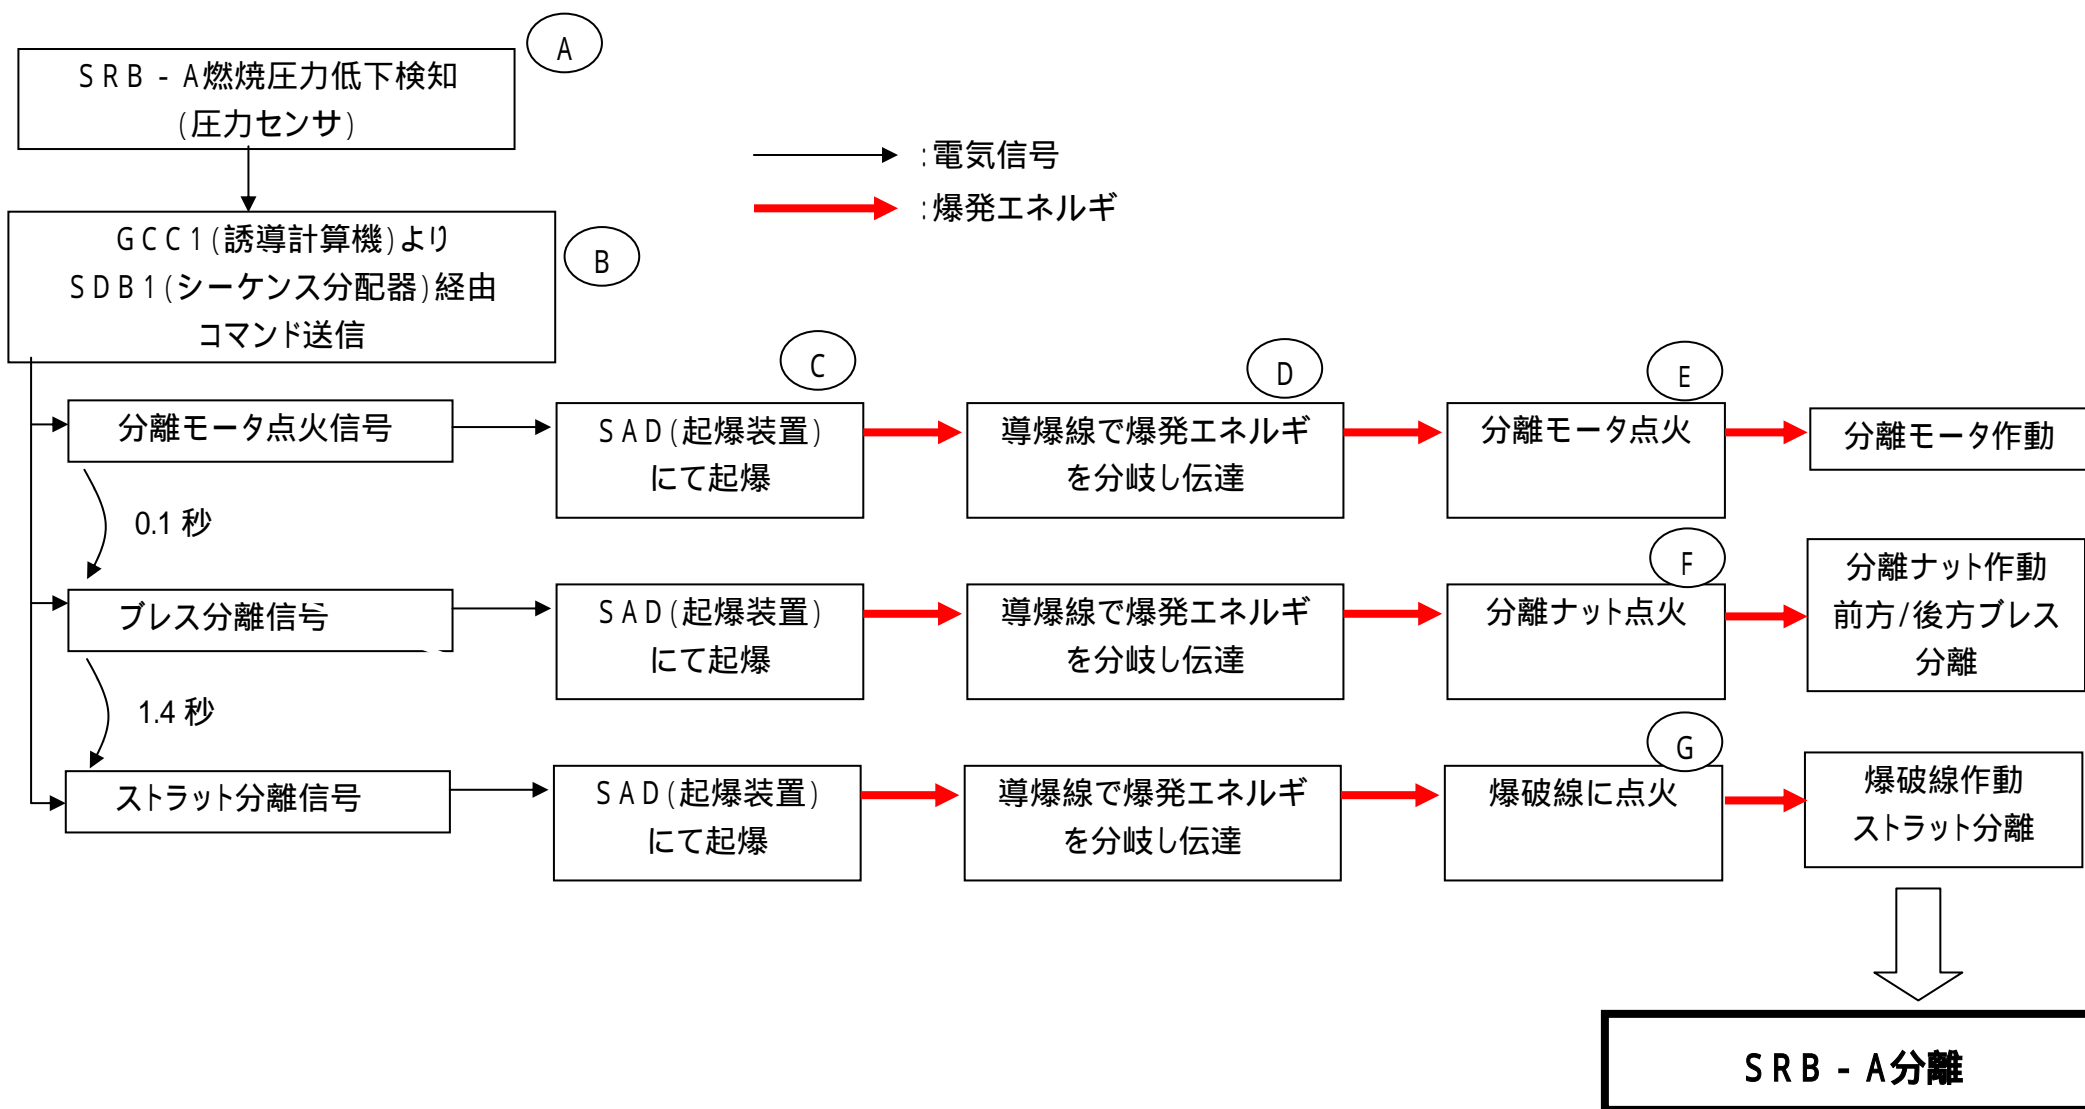
図1.3-2(1/2)SRB-A分離用火工品系統図

SRB-A分離に関する信号は、機体に搭載されている第1段誘導制御計算機(GCC1)から『分離モータ点火信号』、『前方/後方プレス分離信号』及び『スラストストラット切断信号』が送出され、シーケンス分配器(SDB1)内のリレーが作動し、セーフ・アーム装置(SAD)を起爆する。(図1.3-2(2/2)(B)(C))

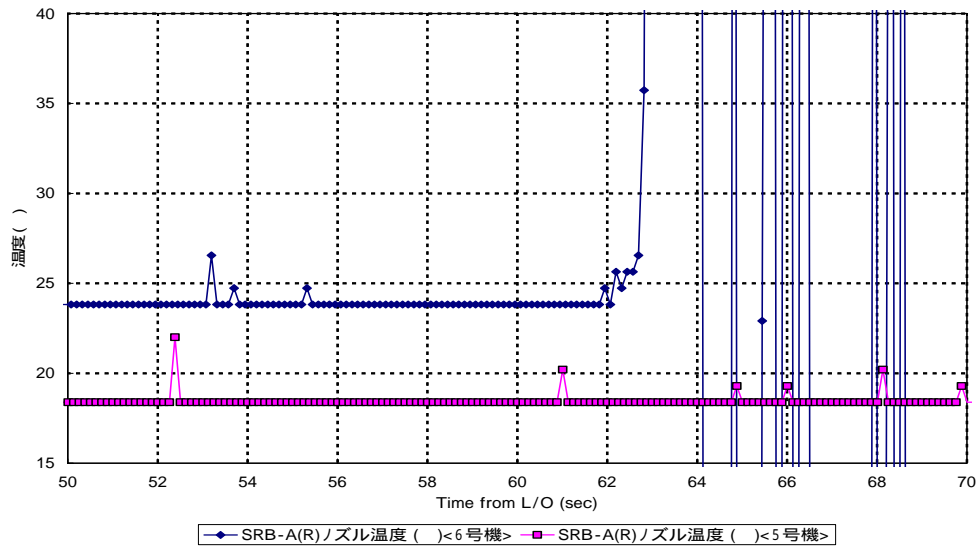
図 2.2.3-1(3/5) SRB-A(R 側)ノズル温度(50 ~ 70s、定常温度付近拡大)(6号機および5号機)

これまで分かった範囲で最も早くに起きている事象はSRB-A(R側)内のノズル温度の上昇である。打ち上げ後約62秒から上昇が観測されているが、1秒経たないうちに計測範囲の上限値を示している。
