H - A ロケット 6 号機 打上げ失敗の
原因究明状況について（その 2）

平成 15 年 12 月 15 日
宇宙航空研究開発機構

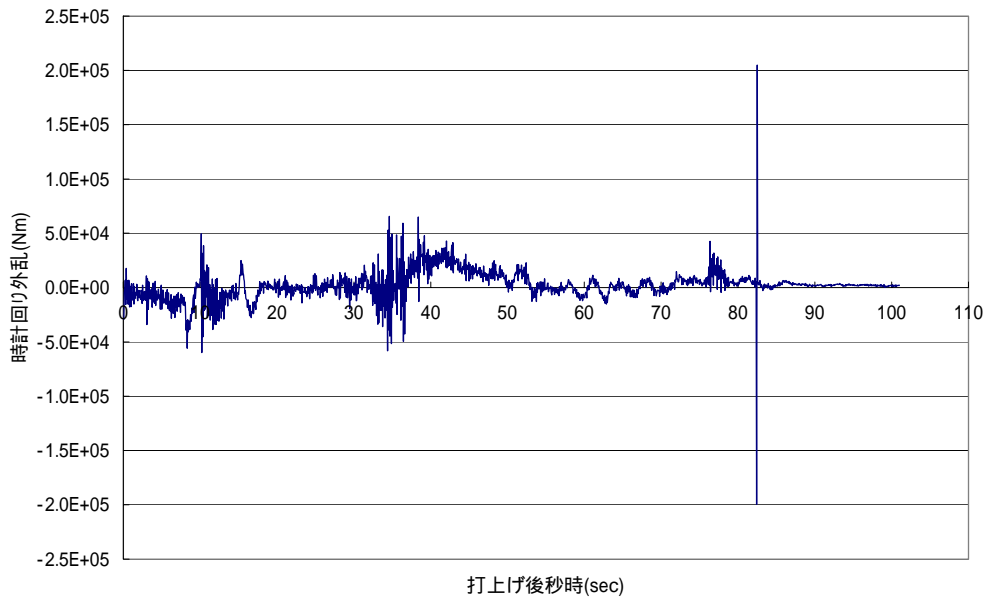
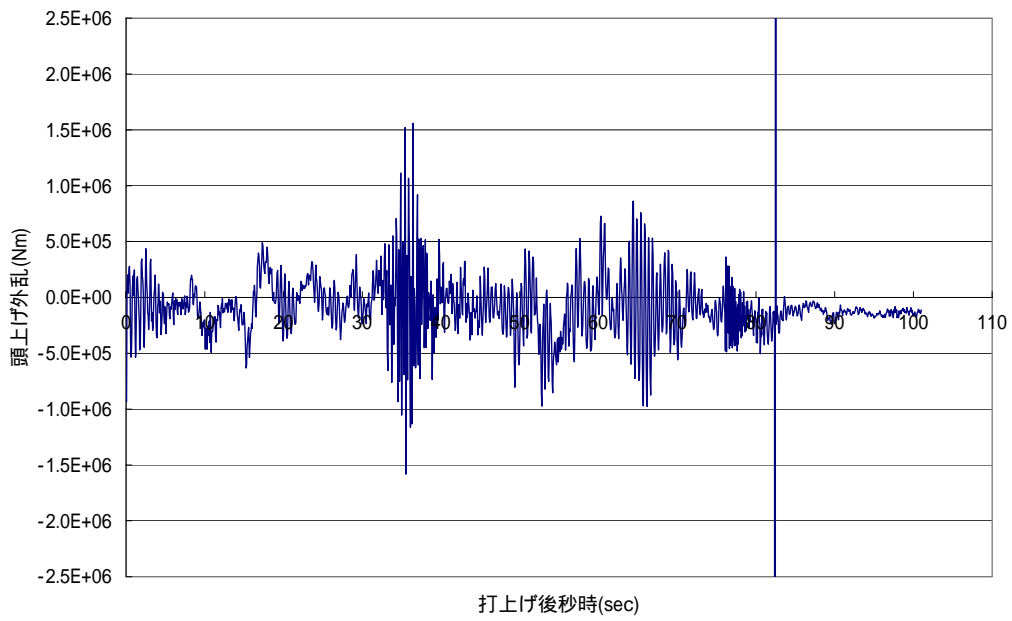
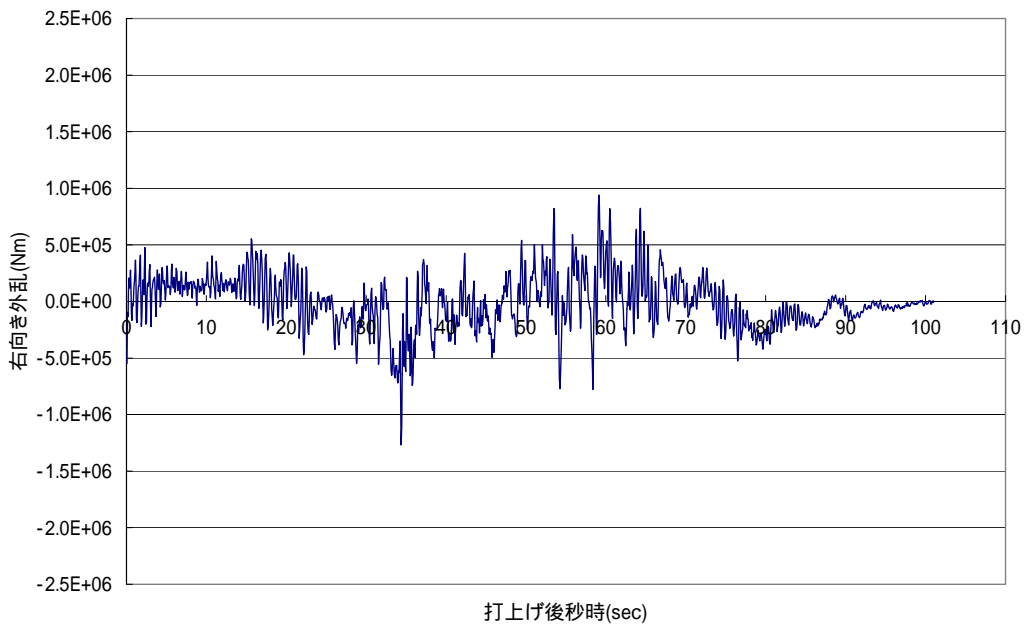
図1.1.3-1(1/4) 6号機の推定外乱

最初の異常事象であるSRB-A(R側)ノズル温度上昇発生(62秒)前後の姿勢制御系の応答について詳細に確認した結果、姿勢を乱そうとする若干の力が確認された。しかしながら同程度の力は打上げ後継続的に見られており、かつ、通常の横風により受ける力の強さと同程度のオーダーであることから、異常事象によるものであるかどうかの識別は困難である。

なお、図1.1.3-1に示すとおり過去の号機においても同程度の力が観測されている。

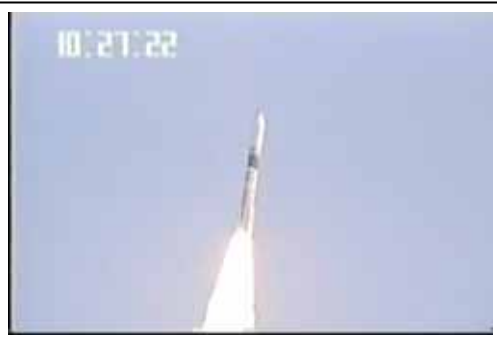
図 2-2 F5 画像(X+約 22sec) (雲なし)

H - II A 6号機打上げ時の光学画像の確認を行った。光学カメラ(ビデオカメラ)は、竹崎指令管制棟(RCC)3階に設置されており、リフトオフ時の状況を記録している。6号機については、機体が雲に突入するリフトオフ後約23秒まで機体が見えている。
