H - Aロケット6号機 打上げ失敗の  
原因究明状況について（その4）

平成16年1月9日  
宇宙航空研究開発機構

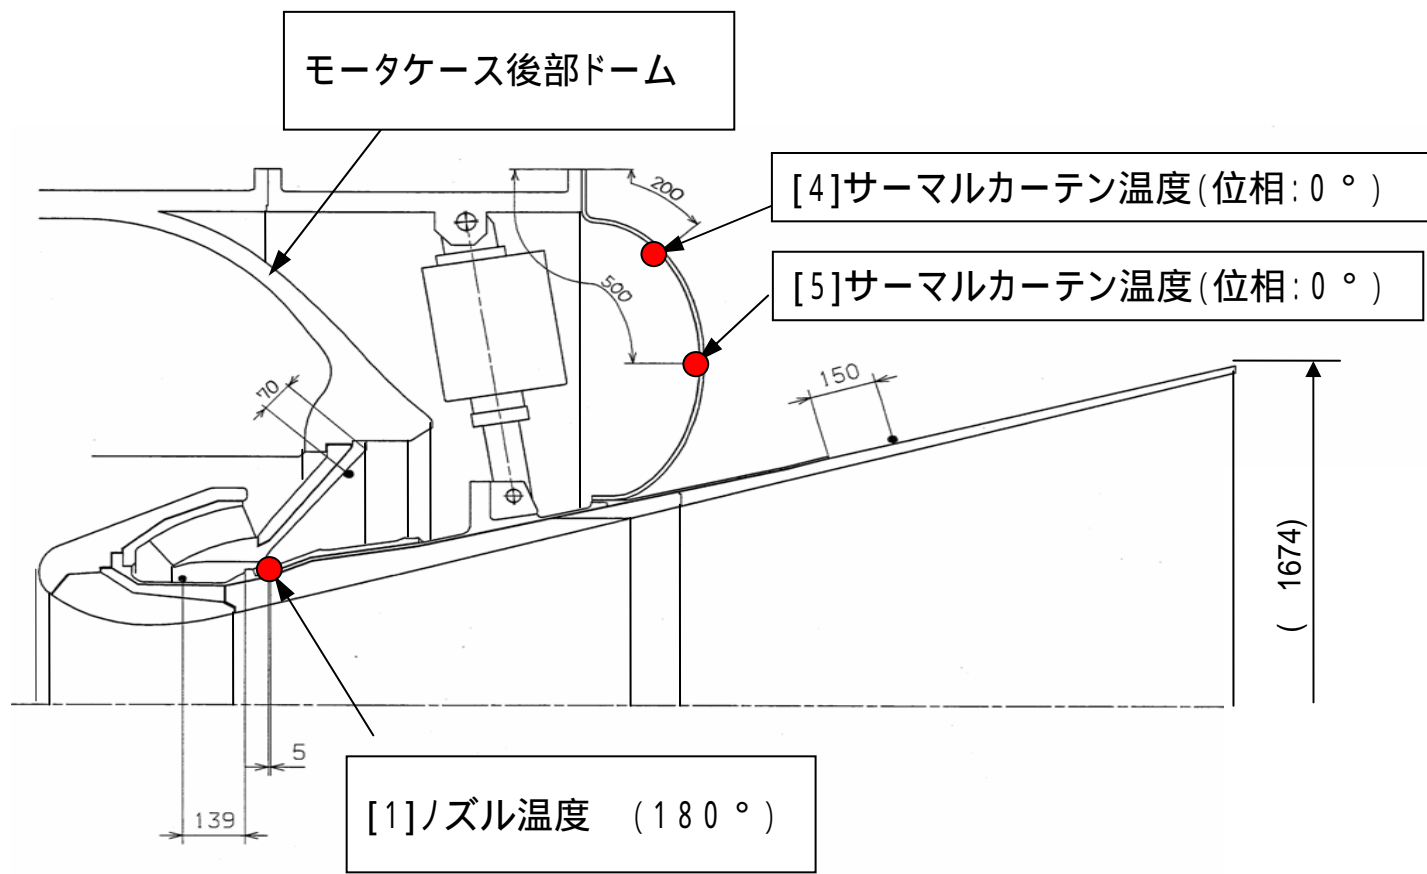
図1.1 - 1(4 / 4) SRB - A(R側)分離不良に関する故障の木解析  
【FTA - 4】ノズルからの漏れ

『ノズルからの漏れ』の要因としては『構造部品からの漏れ』と『結合部(0リング部)からの漏れ』に分類し、さらにその要因となりうる部位毎に整理した。

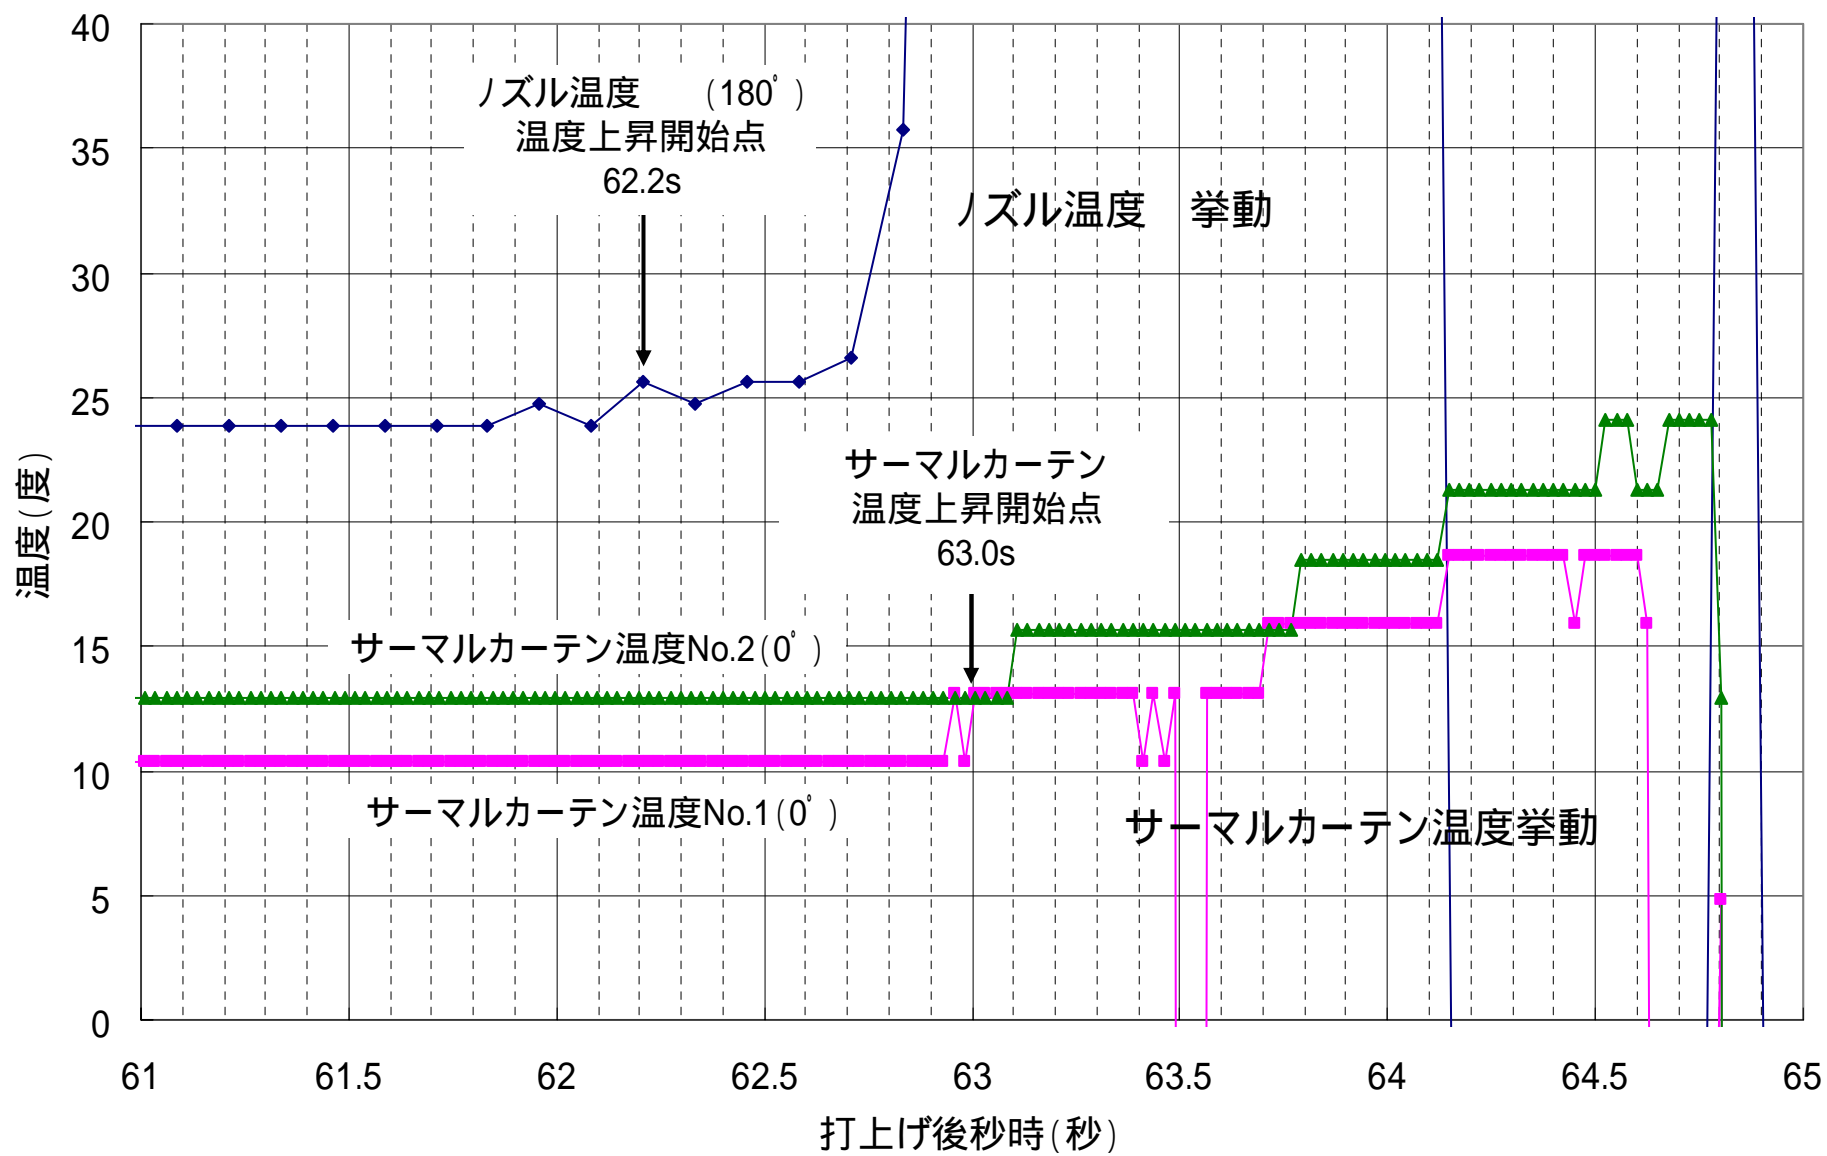
図1.1 - 3(1/3) 飛行データにおける異常発生事象と『ノズルからの燃焼ガスの漏れ』の可能性

ノズルから燃焼ガスが漏れた場合、異常事象の発生順序通りに異常が進展する可能性が考えられる。(図1.1-3参照)

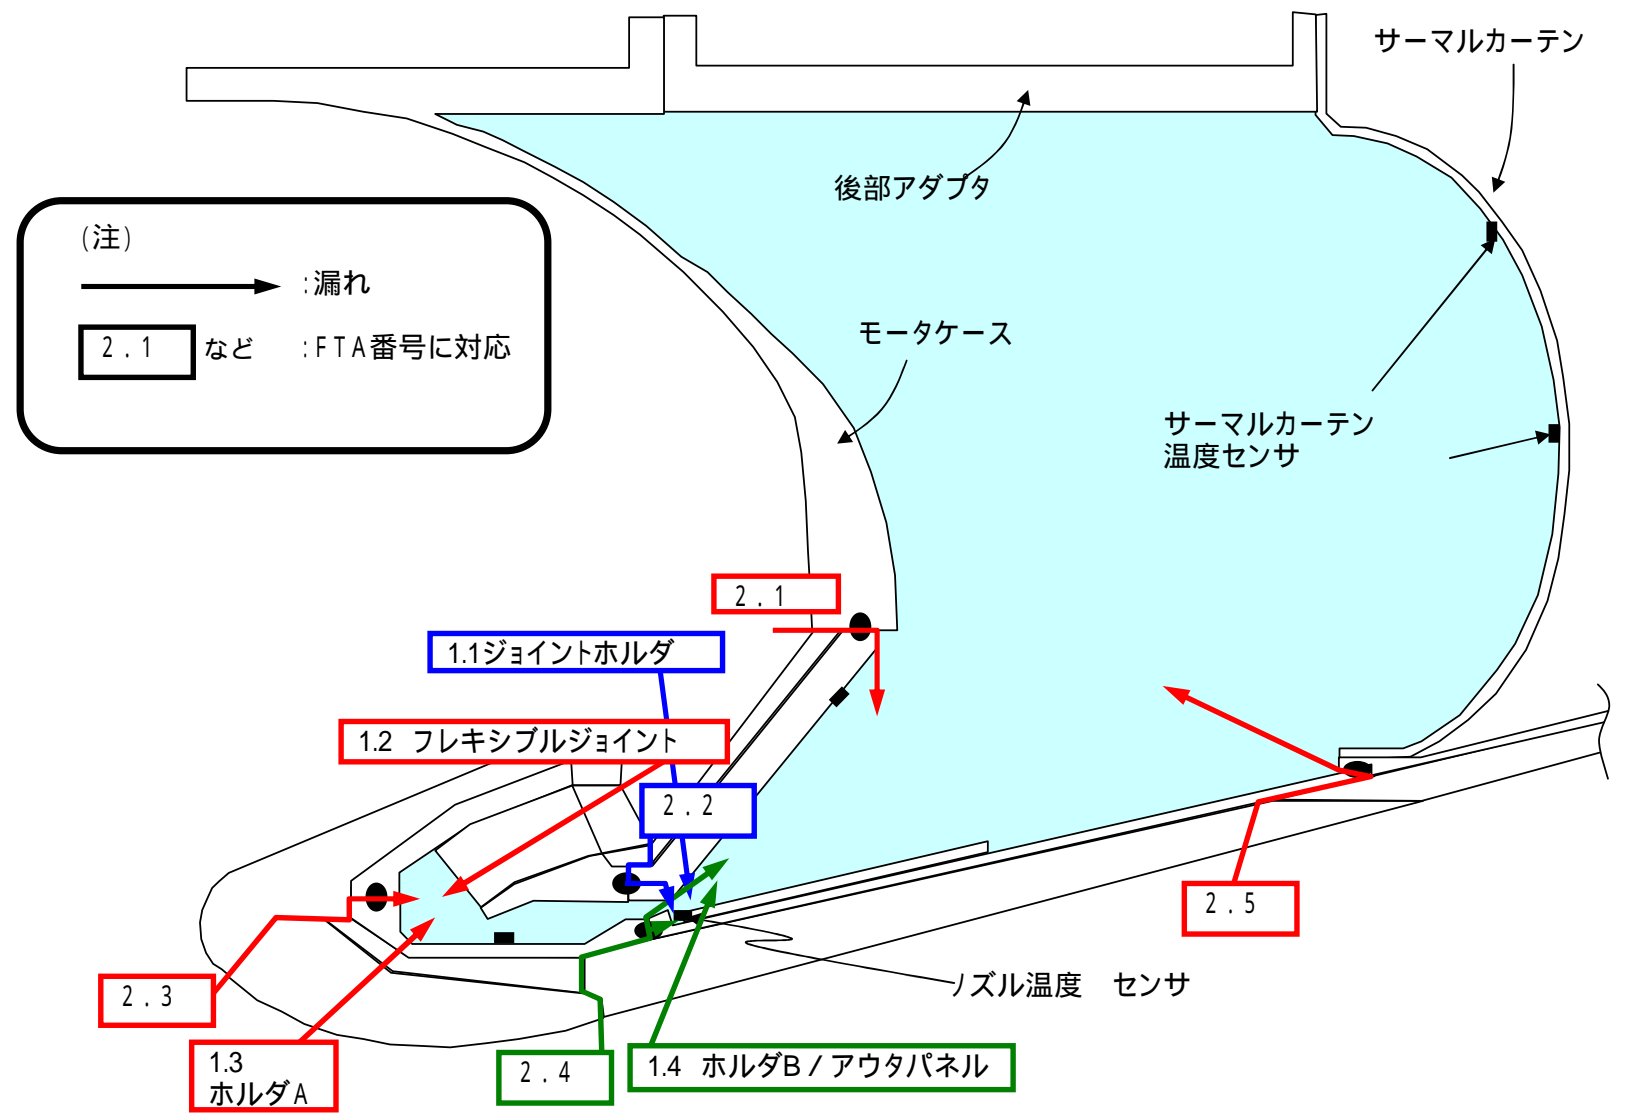
図1.1 - 5 「ノズルからの漏れ」の発生可能部位

ノズルの構成を図1.1-4に、『ノズルからの漏れ』に対する故障の木解析結果を図1.1-5に示す。

要因の可能性のある部位に対し、『ノズル温度』の温度上昇に着目した場合、想定される事象は以下の3つに区分される。

区分	想定事象(図1.1-5)との対応
(A)ノズル外側からの加熱(水平方向)	1.2、1.3、2.1、2.3、2.5
(B)ノズル外側からの加熱(垂直方向)	1.1、2.2
(C)ノズル内側からの加熱	1.4、2.4

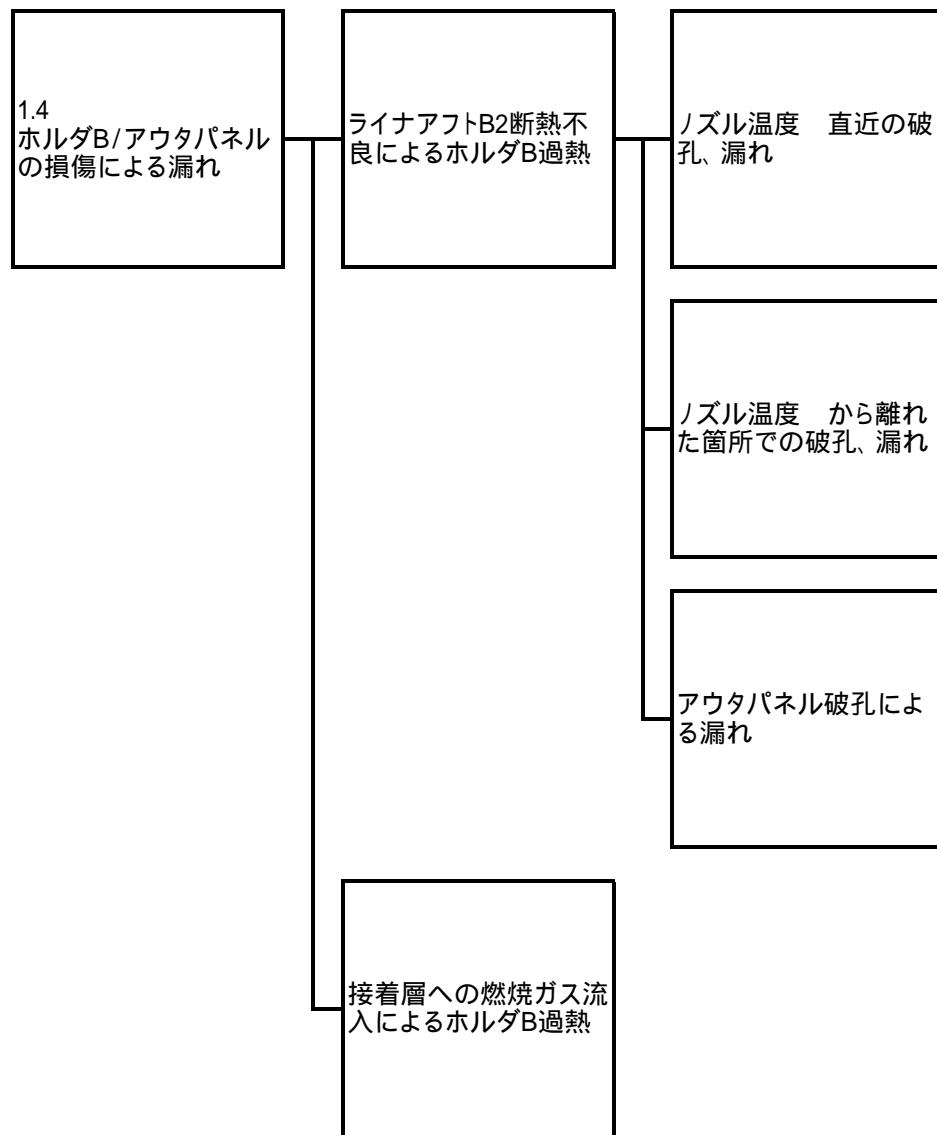
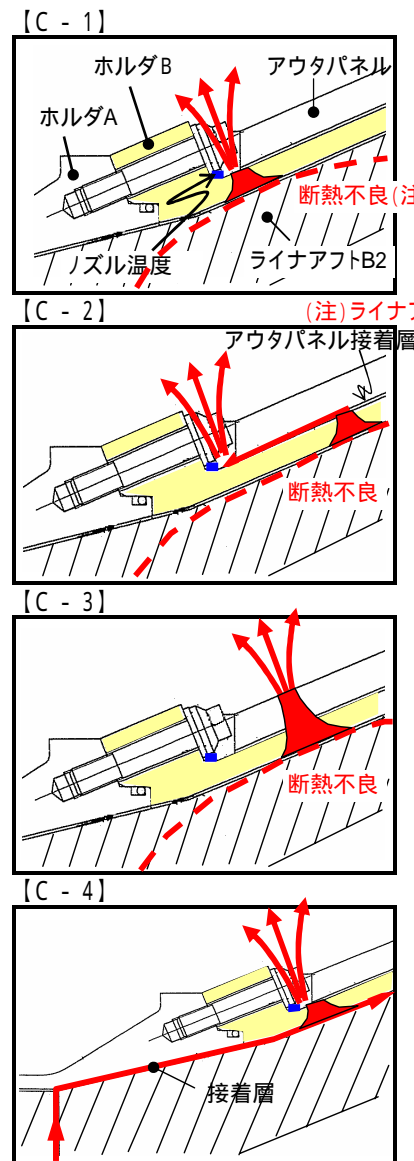
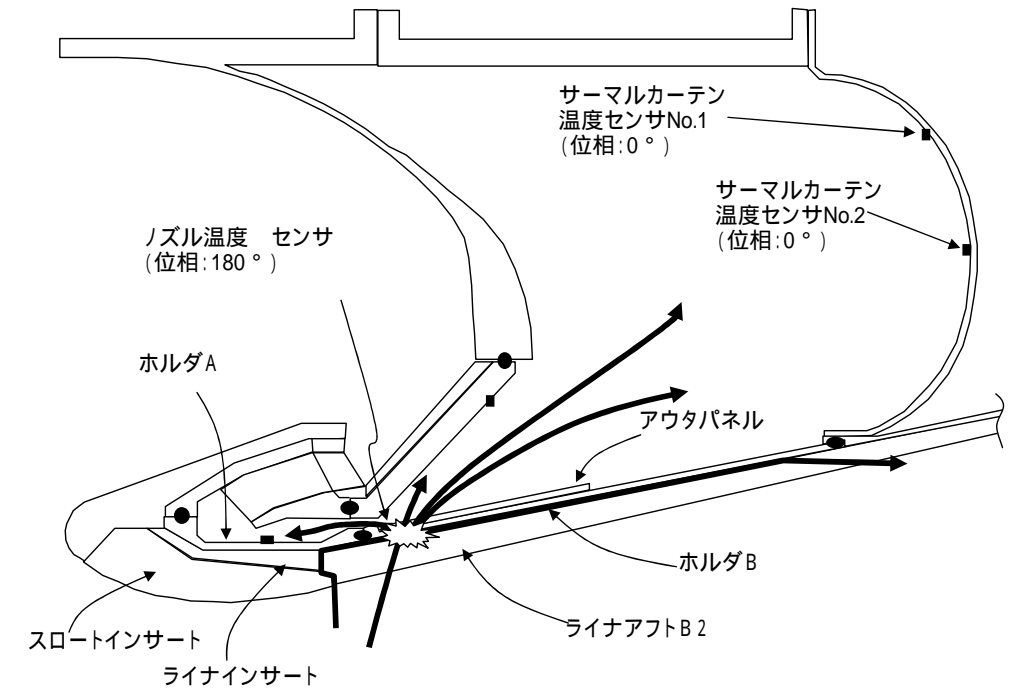
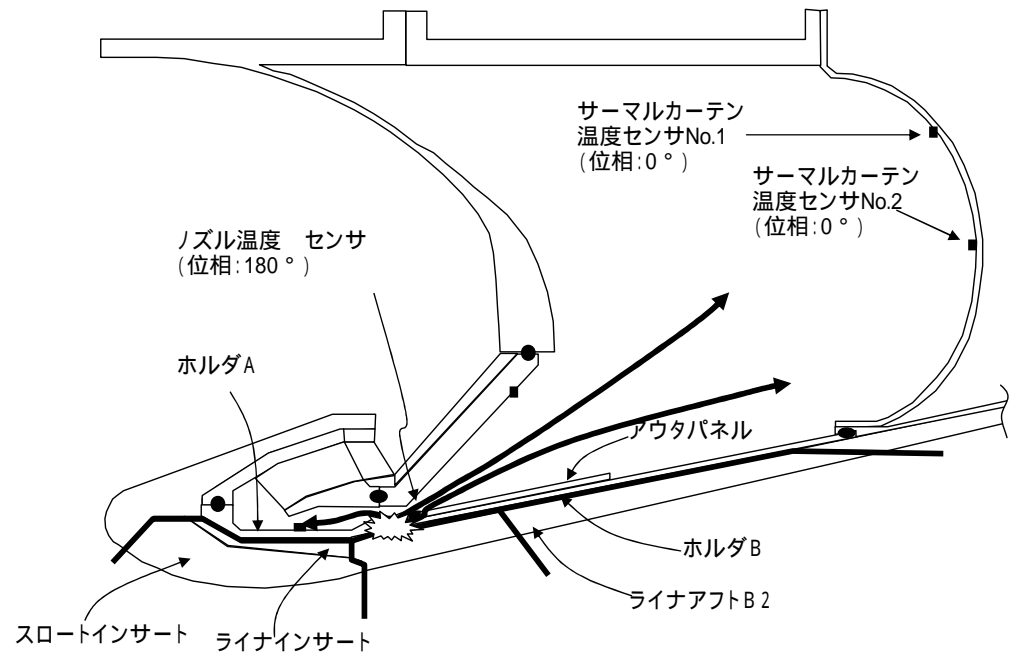
図1.2-1 『ノズル内側からの加熱』の想定事象

ノズル温度 直近でライナアフトB2の想定を超えた断熱不良が発生し、ホルダBが溶融・破孔し燃焼ガス噴出する。或いは、アウトパネル/ホルダB間の接着層が軟化し燃焼ガスの漏れ経路が生成され、アウトパネル端部から燃焼ガスが噴出する。

ノズル温度 から離れた箇所ではライナアフトB2の想定を超えた断熱不良が発生し、ホルダBが溶融するとともにアウトパネル/ホルダB間の接着層が軟化し燃焼ガスの漏れ経路が生成され、アウトパネル端部から燃焼ガスが噴出する。

ライナアフトB2の想定を超えた断熱不良が発生し、ホルダBが溶融・破孔し、更にアウトパネルが焼損し燃焼ガス噴出する。

ライナアフトB2とホルダA、B間の接着層に何らかの要因で燃焼ガスの漏れ経路が生成され、燃焼ガスが流入する。この燃焼ガスによりホルダBが加熱され、溶融・破孔し燃焼ガスが噴出する。

何らかの要因でライナアフトB2とホルダA、B間の接着層およびホルダA/B間の結合部に燃焼ガスの漏れ経路が生成され、結合部のボルト孔、フランジ面から燃焼ガスが噴出する
