# 「あかつき」の現状について

宇宙航空研究開発機構  
宇宙科学研究所

2011年4月13日

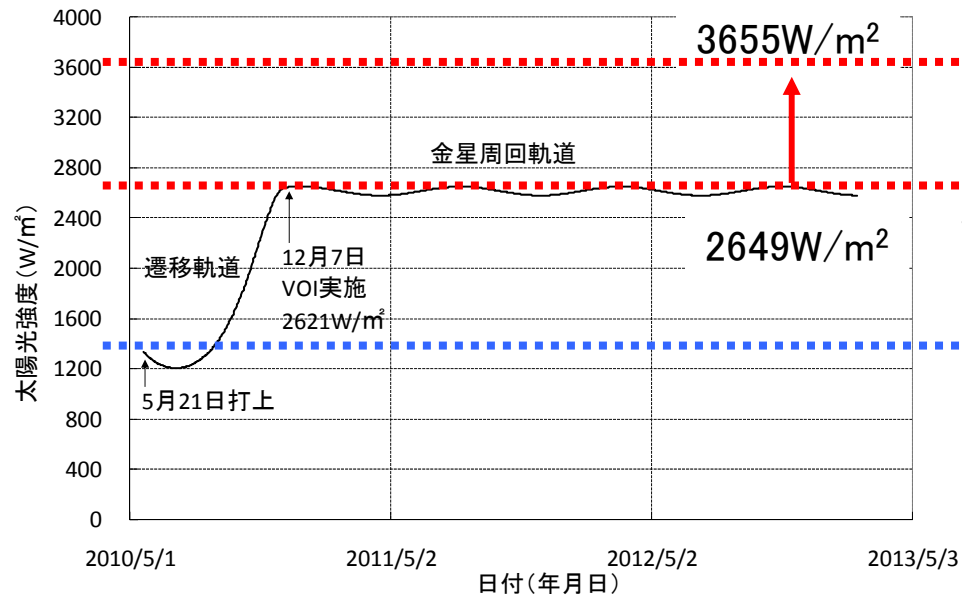
金星周回軌道に投入した場合の熱環境

- 地球軌道上での太陽からの熱入力は約1,400W/m<sup>2</sup>
- 金星周回軌道上 (当初予定) では、2,649W/m<sup>2</sup>  
(設計時に想定した最大熱入力は2,800W/m<sup>2</sup>)
- 金星投入に失敗し、太陽周回軌道に入ったが、その軌道上で想定される最大熱入力は3,655W/m<sup>2</sup>で、金星周回軌道上の熱入力に対し、約1,000W/m<sup>2</sup>大きい

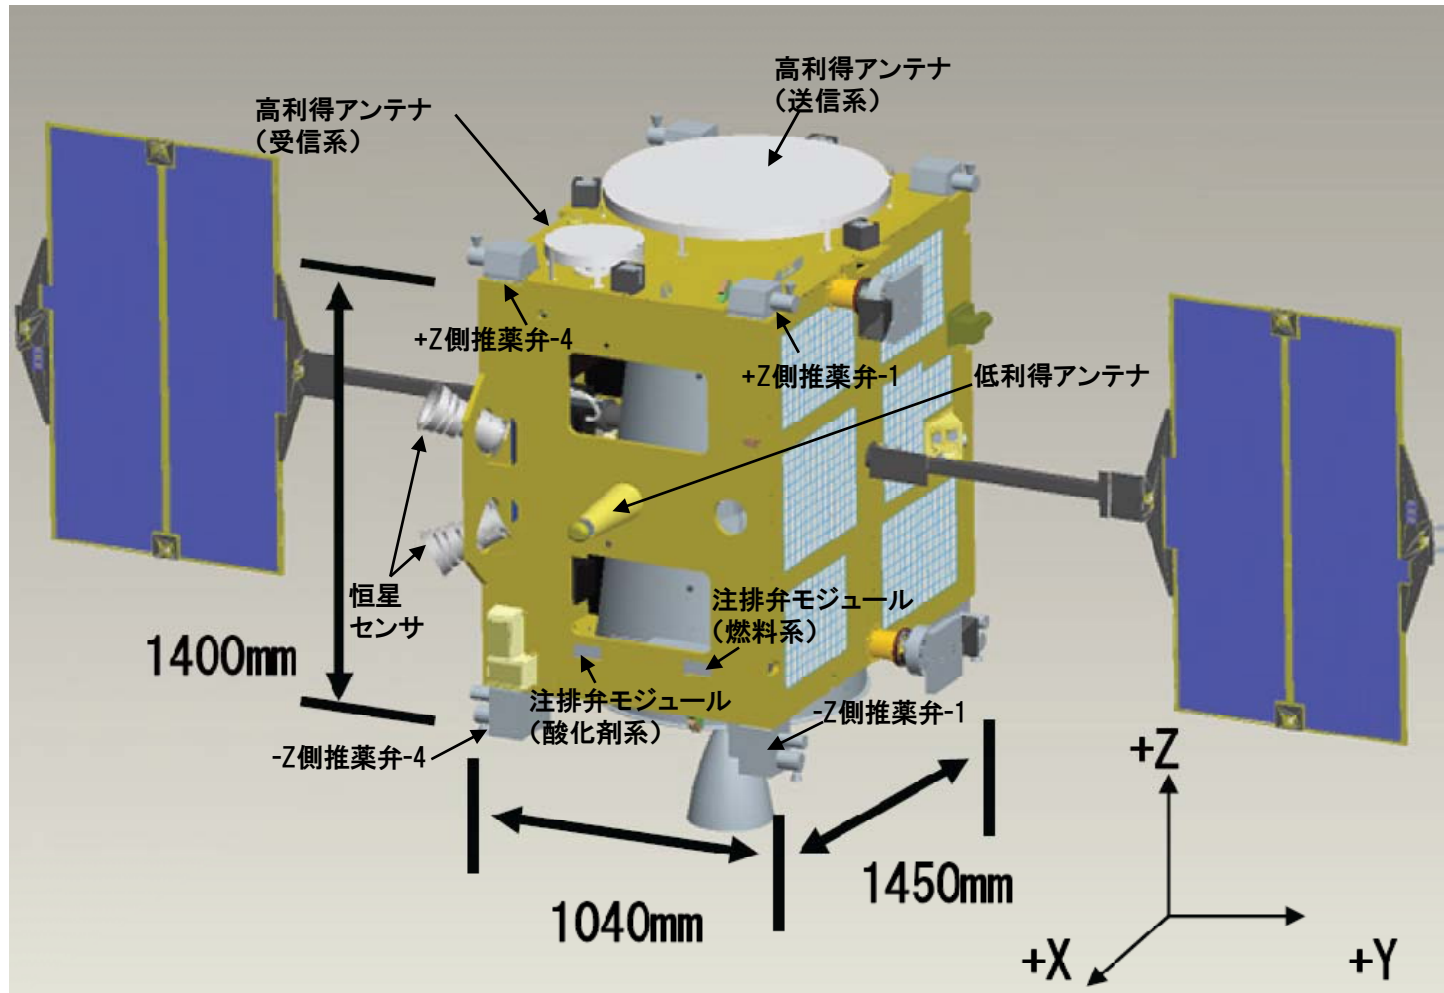
## A.1 あかつき機器配置図

探査機の座標系は、以下の通り. 高利得アンテナは+Z面、低利得アンテナ、注排弁モジュール等は+X面についている.
