調査1-1

「あかつき」の金星周回軌道投入失敗 に係る原因究明と対策について(その3)

宇宙航空研究開発機構 宇宙科学研究所 2011年6月30日

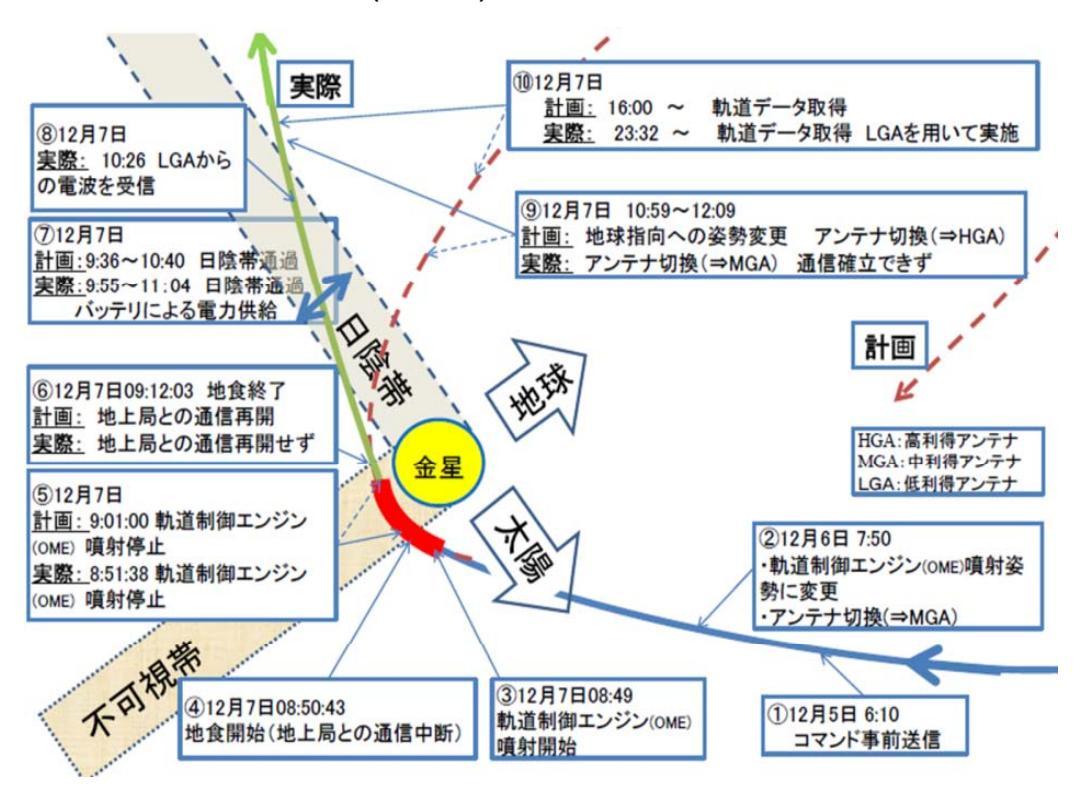
軌道投入マヌーバ(VOI-1)の運用計画・実際

- 金星探査機「あかつき」は平成22年5月21日にH-IIAロケット17号機で打ち上げられ、 平成22年12月7日金星周回軌道への軌道投入マヌーバ(VOI-1)を実施. 燃焼開始後 約152秒後の大きな姿勢変動の後,約158秒後に燃焼を停止(予定では約720秒後に 燃焼停止). 金星周回軌道投入に失敗し太陽周回軌道を飛行中(下図参照)
- 2. 平成22年12月8日の宇宙開発委員会において原因究明並びにそれらの対策等に必要な技術的事項について調査部会において調査審議することを決定.

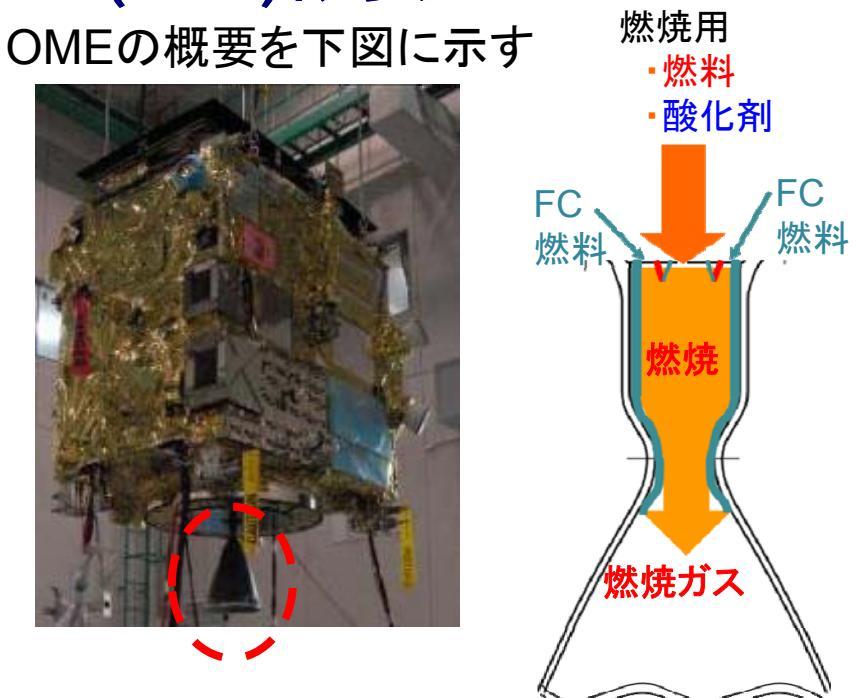
- ・あかつきに1基搭載
- ・推力500N級
- ・燃料(ヒドラジン),酸化剤(NTO)を使用した2液推進系
- ・ヘリウムガスを調圧して加圧する調圧式推進系
- ・燃焼器に1体構造の窒化珪素系モノリシックセラミックスを 使用
- ・噴射器(インジェクタ)はチタン合金製
- ・燃焼器内面を燃料で冷却(フィルムクーリング・FC)
- ・噴射器から押し出された燃料・酸化剤を衝突・混合させて 燃焼
- VOI-1において、OME噴射中に探査機に過大 な姿勢擾乱が発生したため、自律制御により燃 焼を停止した

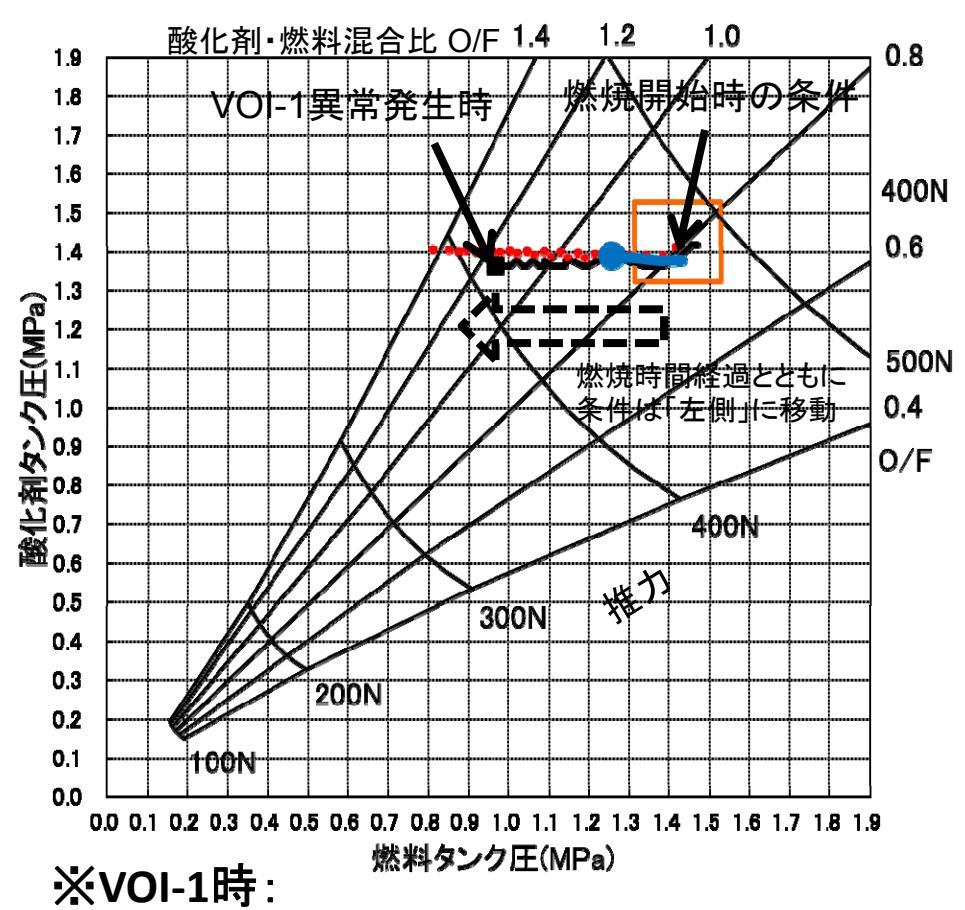
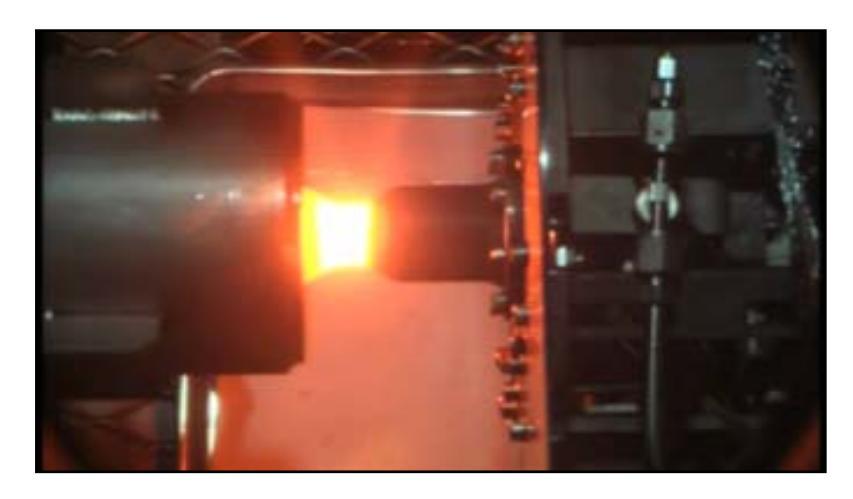
燃焼試験の様子

D-1, D-3, D-4の原因候補の検証のため, 金星投入時(VOI-1)の推薬(燃料・酸化剤)供給系の状態を再現して, 地上燃焼試験を実施した.

- 酸化剤供給圧力はほぼ一定圧力に調圧
- ・燃料供給圧力は逆止弁閉塞の影響により燃焼時間の経過とともに徐々に低下
 → 酸化剤・燃料混合比(O/F)は燃焼開始より時間の経過とともに上昇

設計条件を逸脱した燃焼条件で燃焼器が破損した

- 燃焼器が破損したときは、着火直後の急激な温度上昇が終わり、燃料供給減少によるO/F 変化に伴い準静的に温度が上昇していく過程であった。
- 燃焼試験後の破面観察で破壊の起点が確認され、起点近傍で明確な材料欠陥は観察されなかった、すなわち、この破損は単純な製造不良では無いと言える(§C.2)

この結果により燃焼条件の逸脱による熱負荷の増大により燃焼器の破損が起こりうることが 示された.

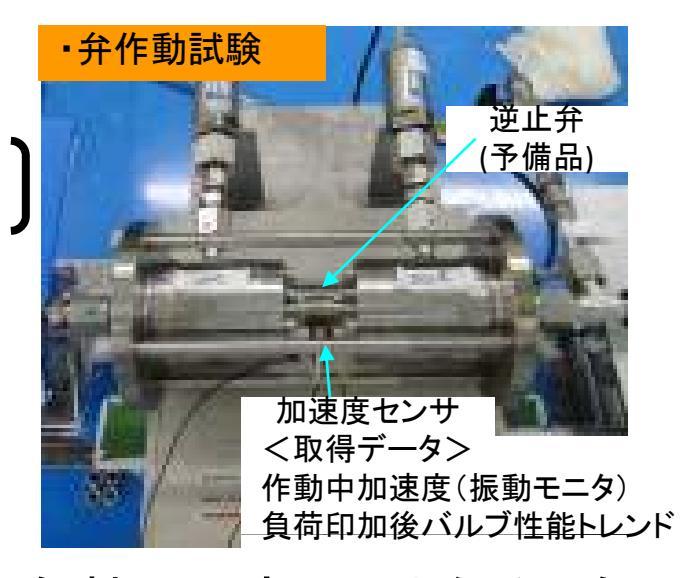
軌道上での急激なタンク昇圧時のテレメトリデータに基づいて, 逆止弁上流圧をコントロールし,下流については配管径・配管 長さ,ボリュームを同等にした試験を行った.

試験の結果、クラッキング圧、リシート圧の分散が0.002MPaD 以内であり、閉塞に至らないことが確認された.

弁体の動的な挙動の解析・試験結果から、上記可能性は閉塞原因となる可能 性は十分低いと判断した.

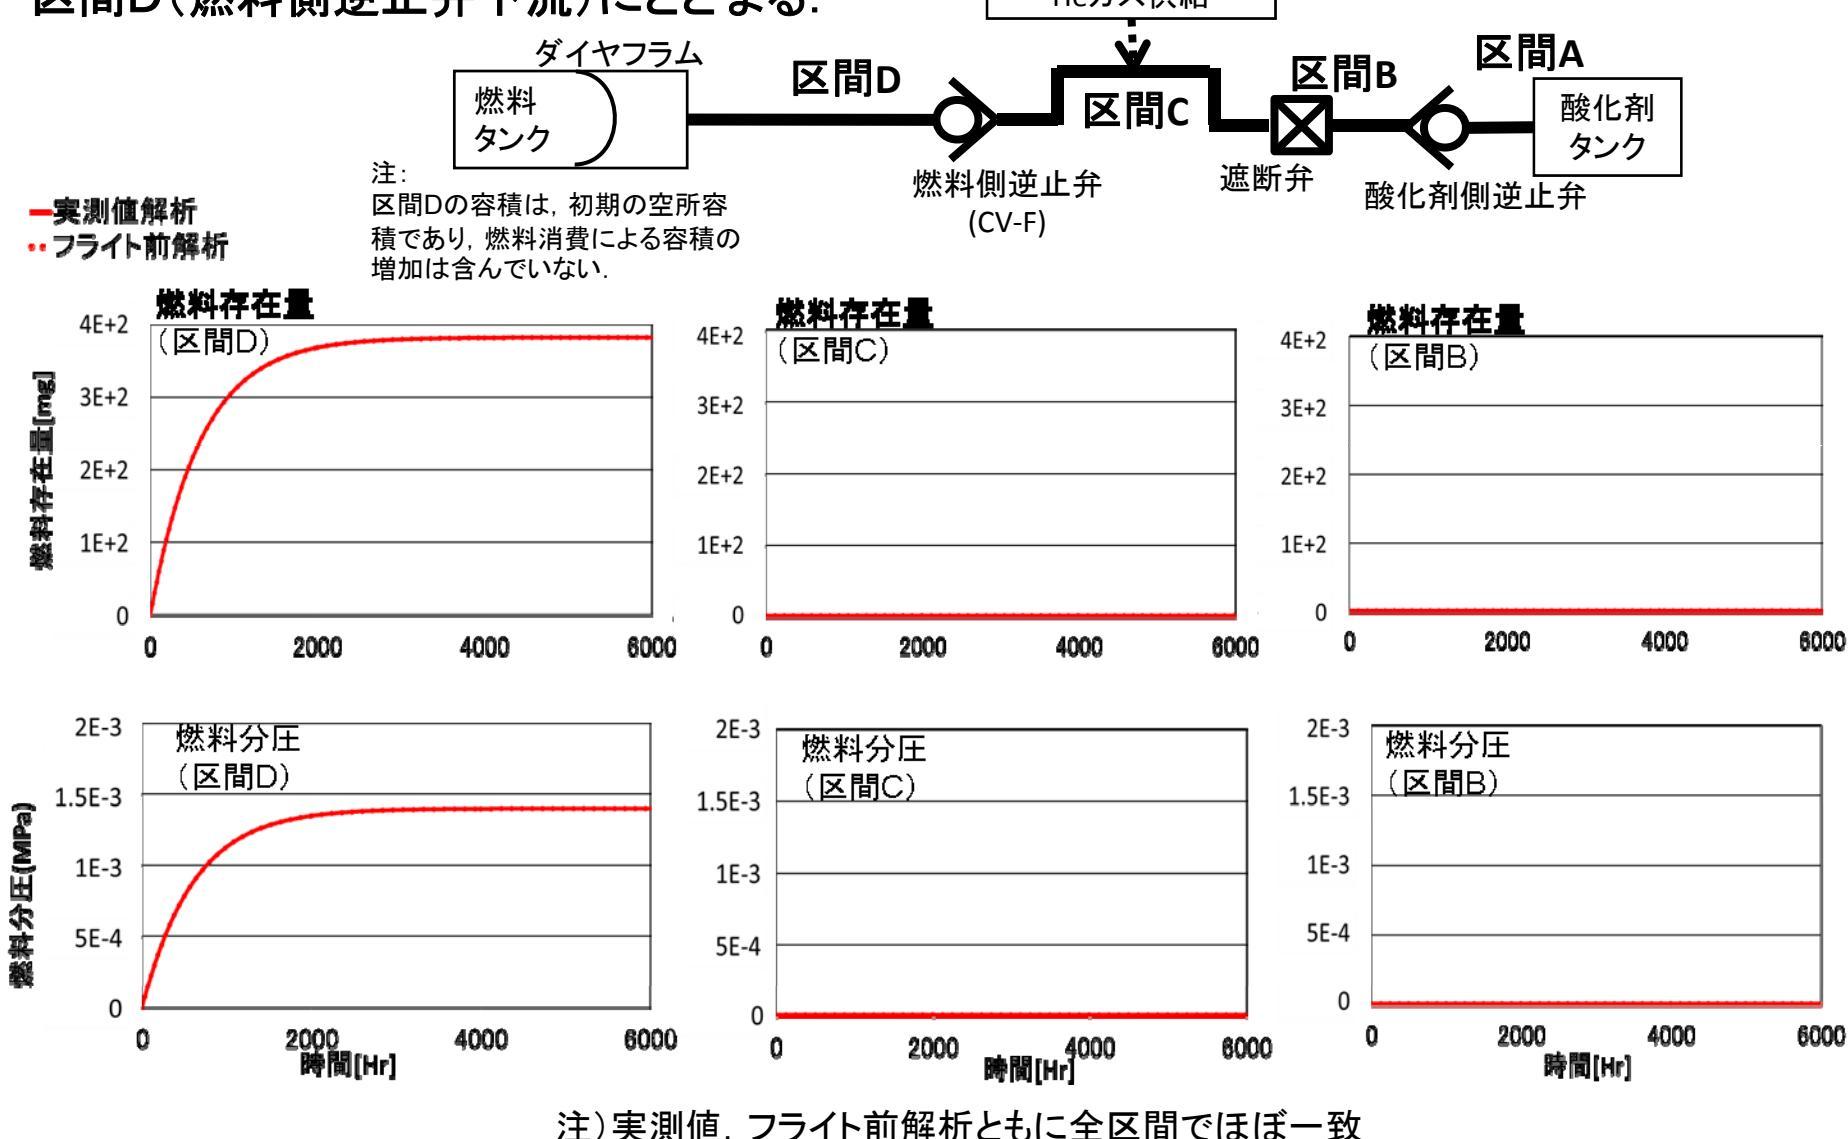
実測した弁、ダイヤフラムの燃料移動速度を使って、あかつき推進系のガス供給配管を 移動する推薬蒸気の量を算出した.逆止弁を越えて移動する燃料蒸気はほぼ0であり、 区間D(燃料側逆止弁下流)にとどまる.

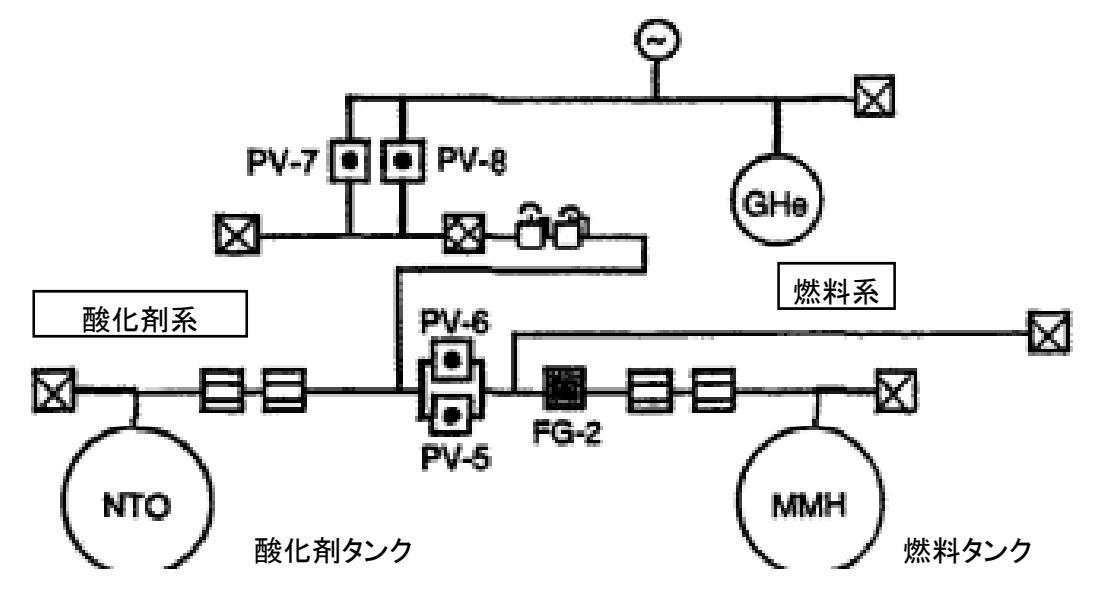
酸化剤蒸気の配管内での移動 を抑止するために,逆止弁およ びパイロ弁を配置した設計例

探査機喪失につながった最も確からしい不具合原因として,ガス系配管の冷えた箇所で凝縮・液化した酸化剤が,パイロ弁を開いた時に燃料側に流れ,反応・爆発したと推定されている.

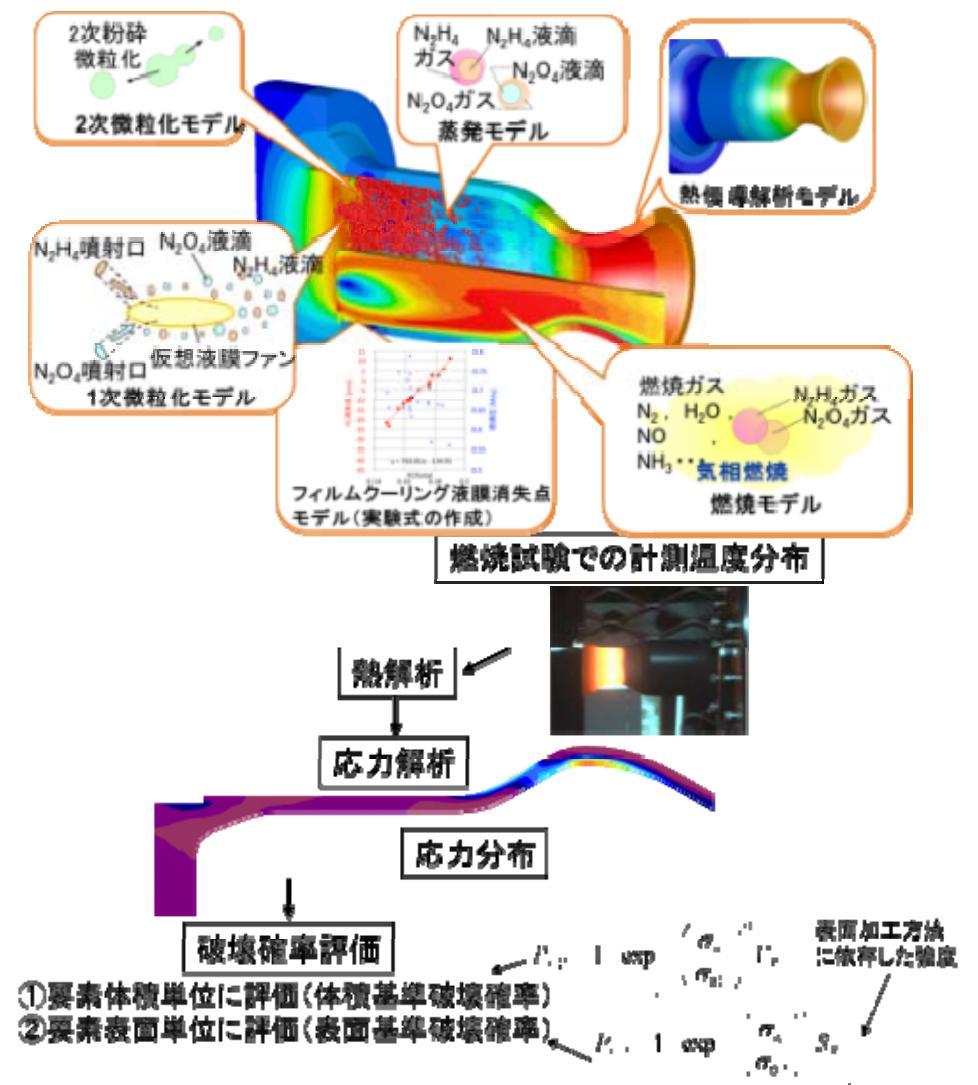
燃焼器内部での定常燃焼状態を解析した. 内部の複雑な燃焼を計算しており,現時点で は,燃焼試験結果を反映したフィルムクーリン グ(FC)消失点位置を与えることで,試験結果 をほぼ再現できている 今後の長期的な取り組みとして,FCのモデル 化および,非定常解析が課題となっている.

燃焼試験あるいは燃焼解析で得られた燃焼 器温度分布から、燃焼器内部の熱応力を解 析し、破壊確率を評価している.

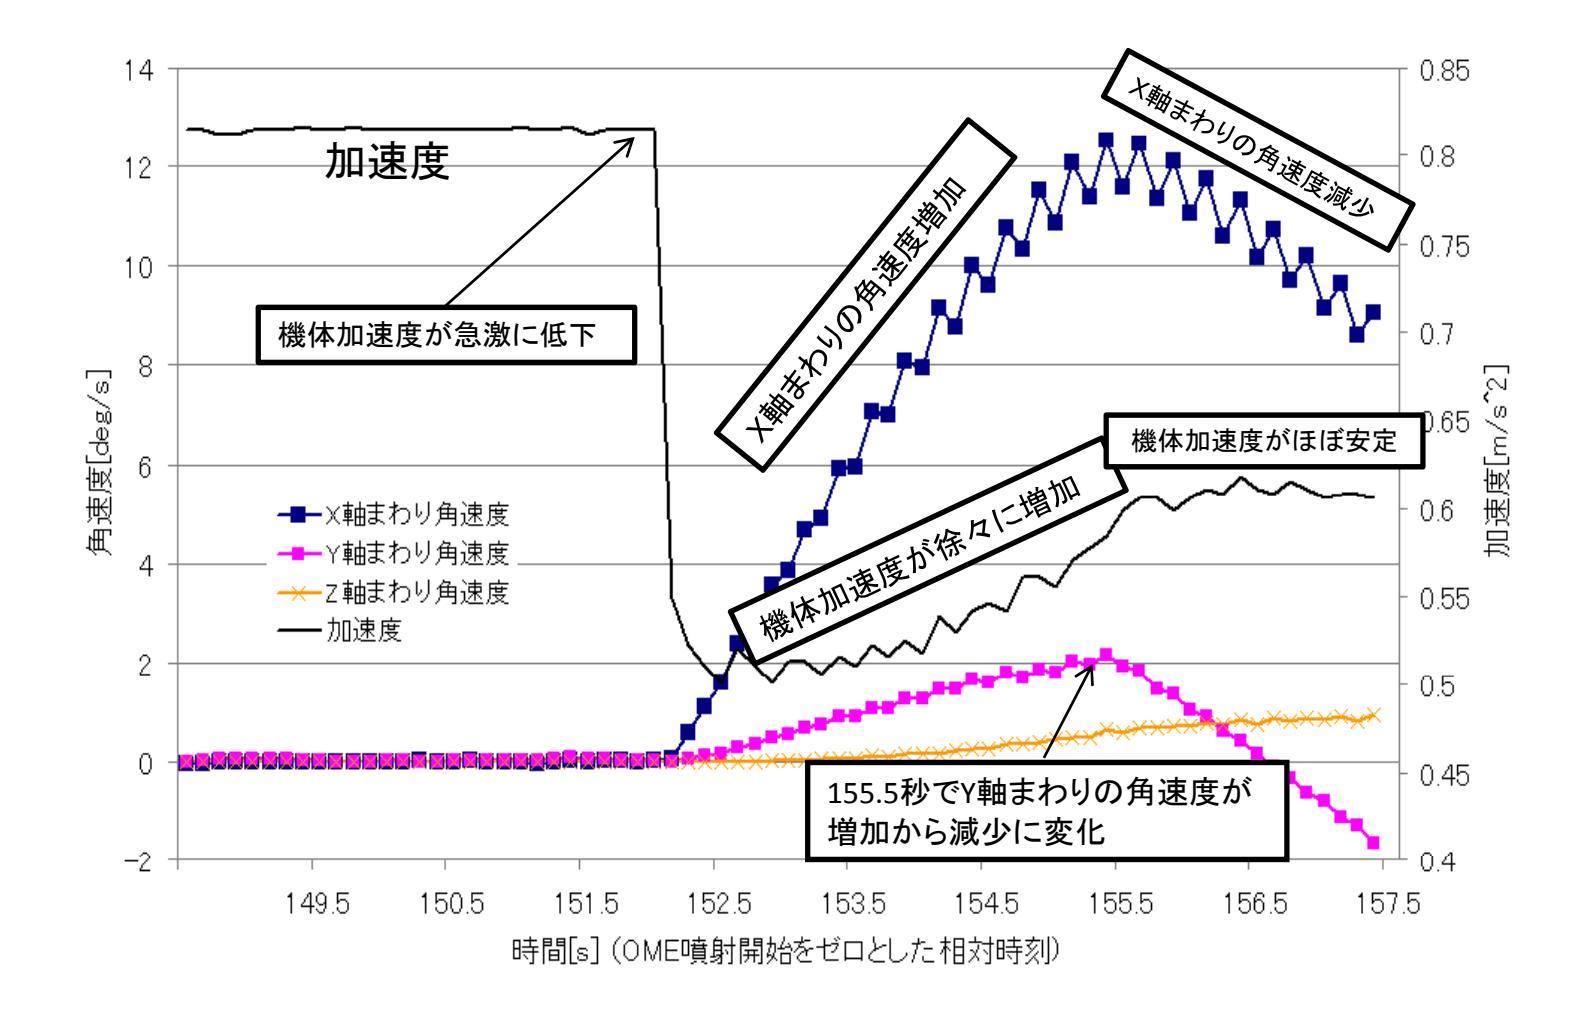
OMEが受けた影響を検証した燃焼試験のデータと比較するために,第1回調査部 会資料から金星投入において異常発生したときの機体加速度および姿勢などの諸 量の履歴を再掲する.

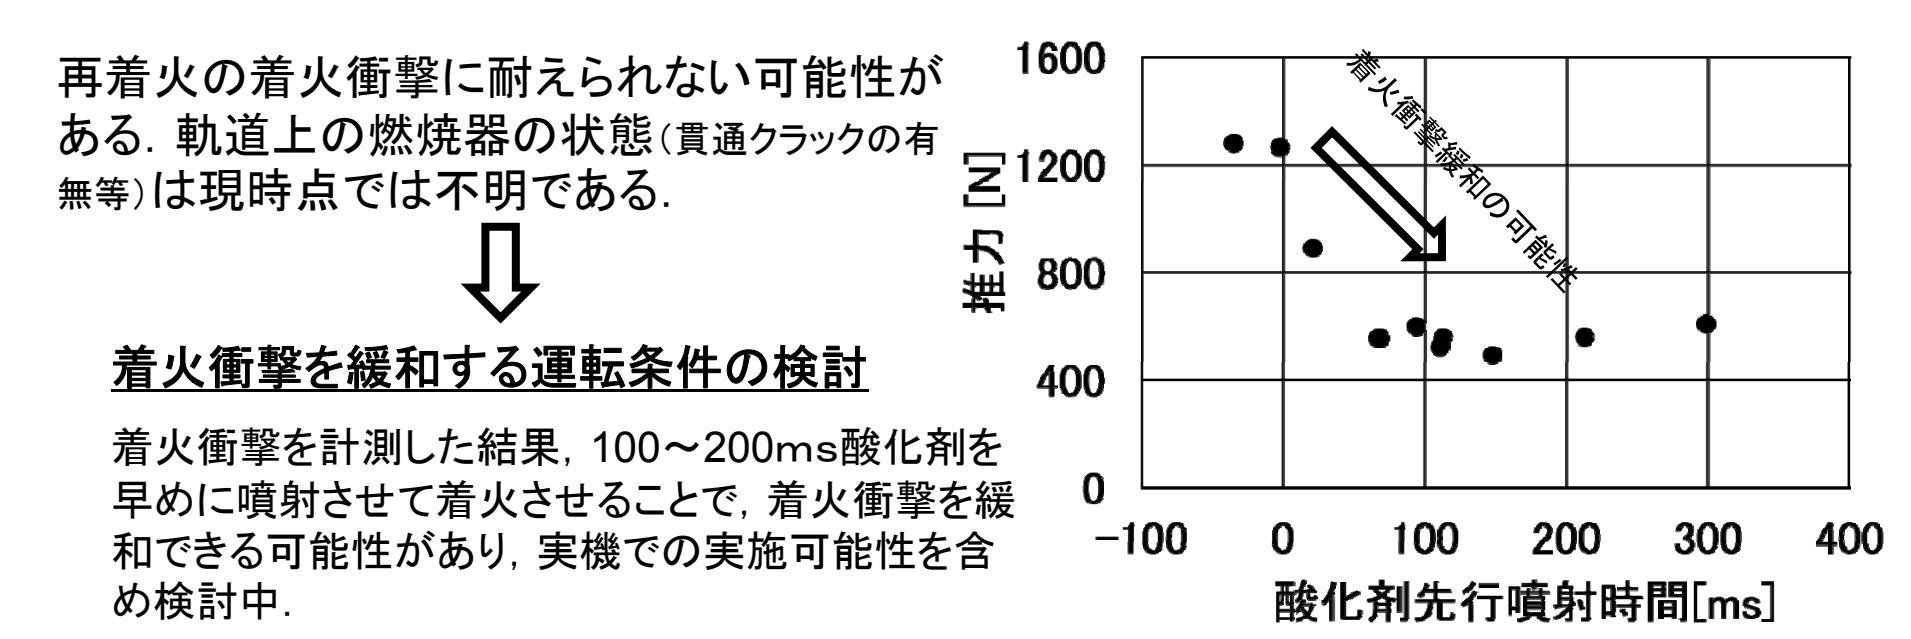
スラスタノズルが破損した破損燃焼器を用い,再着火試験を実施した結果,破損が 進行したケースが発生し,場合によっては再着火の衝撃に耐えられない可能性があ ることがわかった.燃料・酸化剤の噴射タイミングを調整するなどにより,着火衝撃を 緩和する可能性を検討中.

再着火後に破損が進行した燃焼器

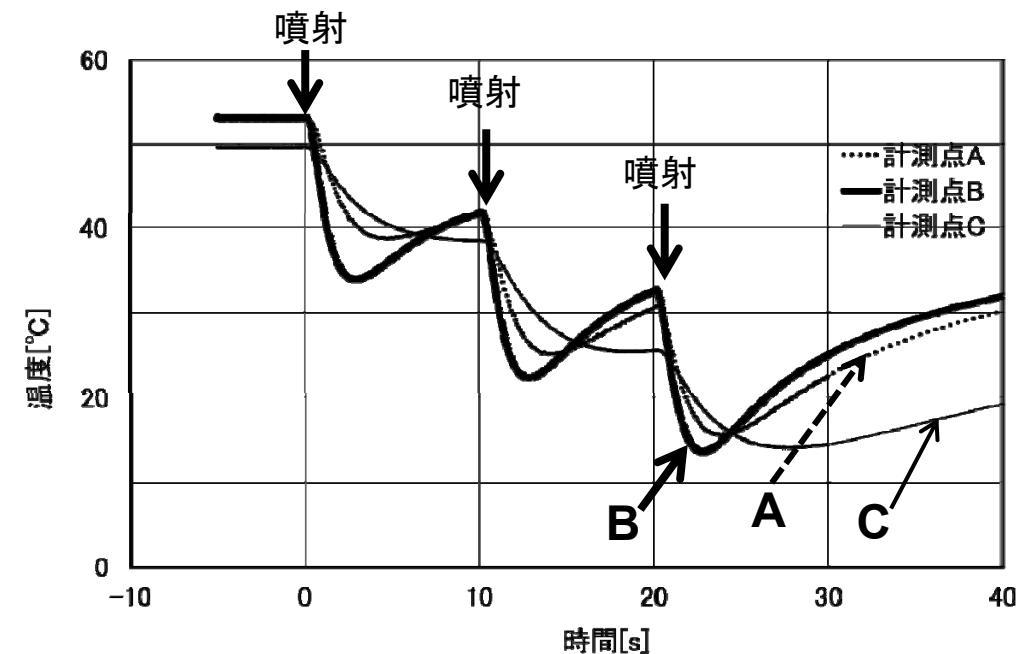
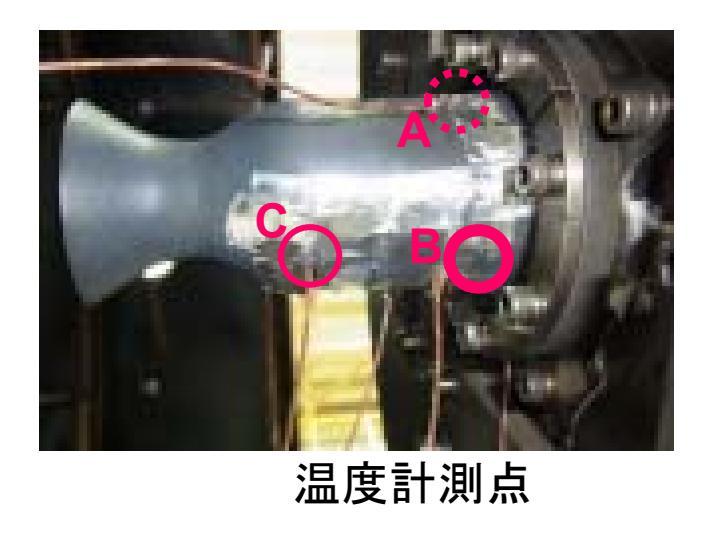
予備実験によるOME各部の温度変化の例を以下に示す.

この例では、1s程度以下のパルス噴射であれば酸化剤が凍結せずに排出運用が可能で ある見込みが得られているが、今後、燃焼器が完全に破損している場合の排出可能性を 含め、引き続き実験的検討を実施予定.
