# SS520-4号機実験失敗の 原因究明結果および対策について

平成29(2017)年2月14日

宇宙航空研究開発機構

SS520-4号機実験失敗対策チーム

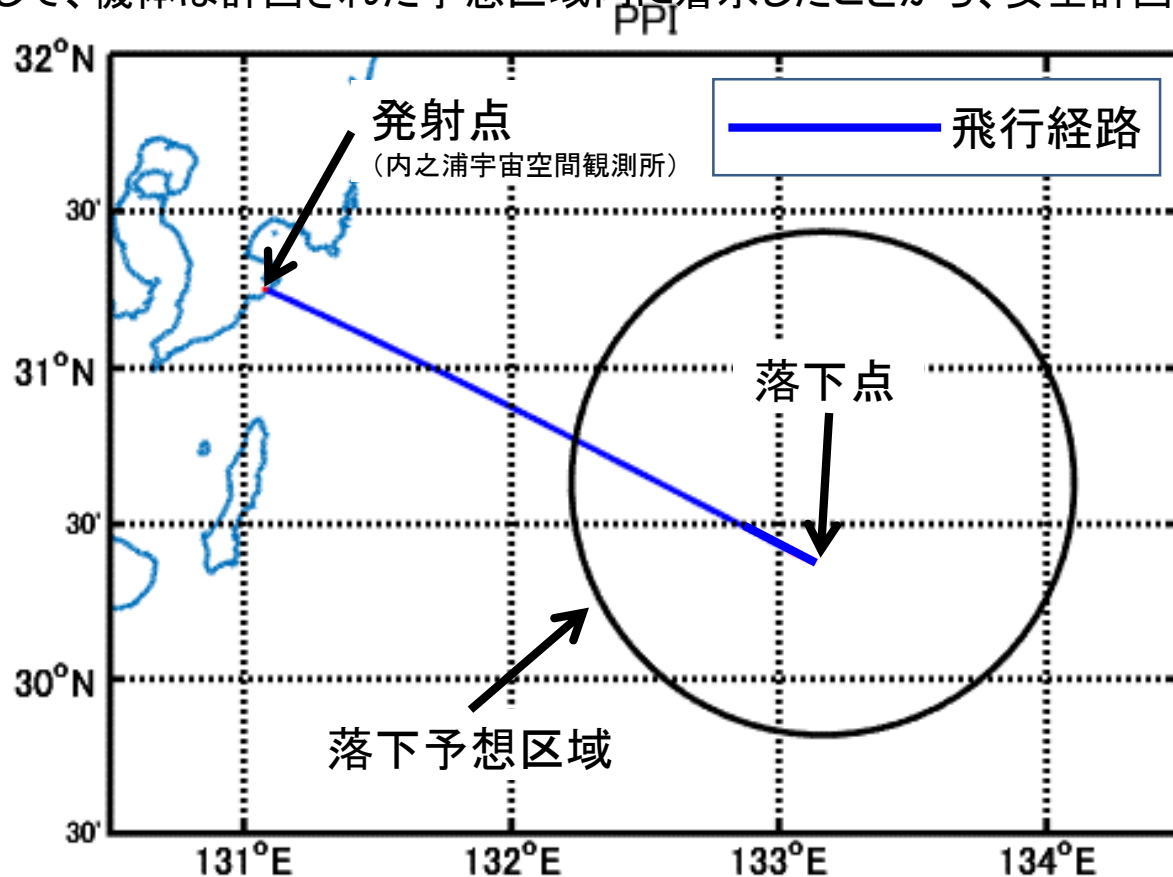
# 1-3 飛行経路と機体の落下点

- ロケットは発射上下角75.1度、方位角125.0度で発射された。
- レーダ追跡データによると、第1段の飛翔は正常(頂点高度190km、対地速度0.918km/s)であり、測風気球およびドップラライダーによる観測風に基づいた打上げ発射上下角および方位角の補正量の設定は適切に実施された。
- 第1段の飛行に続いて、2、3段の飛行が行われた場合の軌道に対しては、ほぼ計画の中央値が達成されたものと推定される。
- 飛行結果として、機体は計画された予想区域内に着水したことから、安全計画通り打上げが実施された。

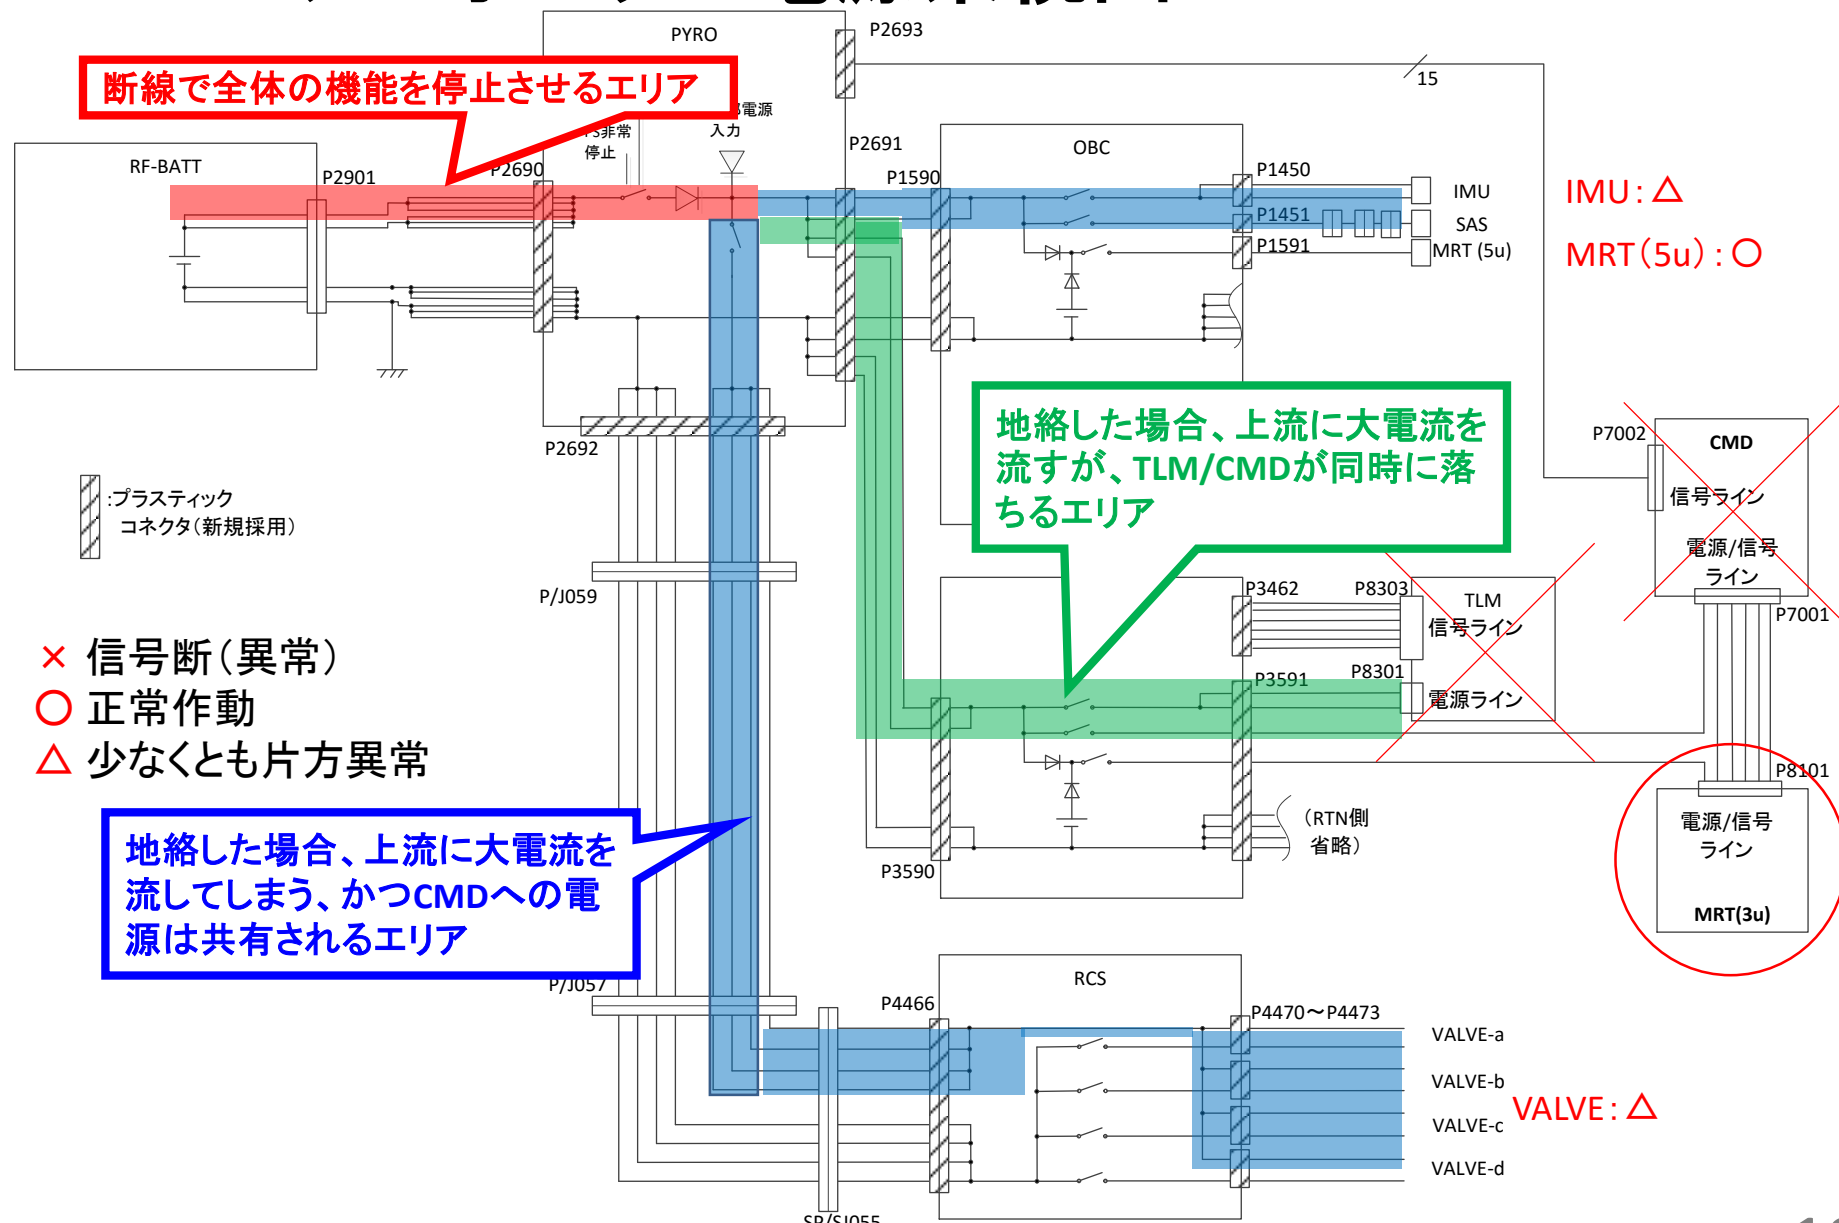
# 3-4 アビオニクス電源系統図

MRT(3u)、MRT(5u)は内部電池からの電源供給で正常動作していた。
