# イプシロンSロケット 第2段モータ再地上燃焼試験における燃焼異常 原因調査状況

2025年2月25日

(JAXA 宇宙輸送技術部門 イプシロンロケットプロジェクトマネージャ)

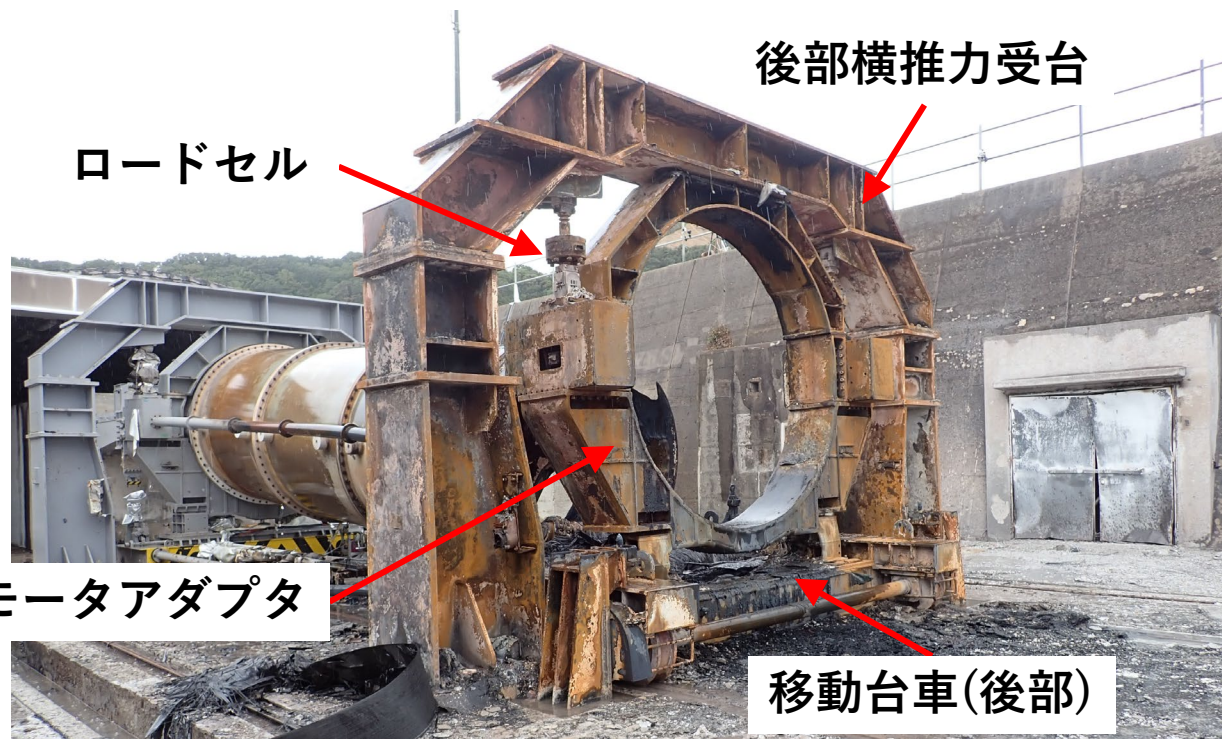
試験後

### ■ 設備損傷状況

- ・被害はスタンド内部に集中しており、供試体が設置されていた海側の損傷が顕著。
- ・今後詳細確認が必要であるが、設備復旧の律速になる設備は下記。

- ① 再製作 : 損傷が著しい設備（後部側の設備類）
- ② 健全性確認のうえ流用 : 外観では損傷が見られない設備（前部側の設備類）
