# イプシロンSロケット 第2段モータ再地上燃焼試験における燃焼異常 原因調査状況

2025年9月10日

(JAXA 宇宙輸送技術部門 イプシロンロケットプロジェクトマネージャ)

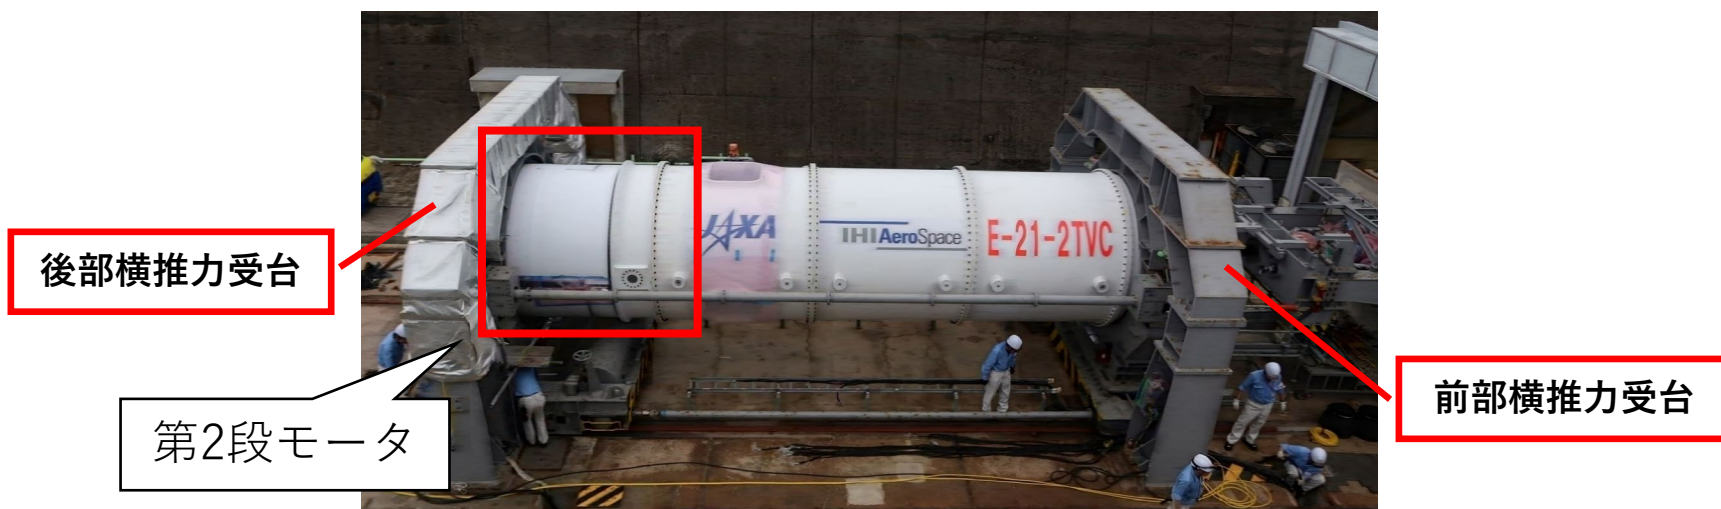
スタンドへのセット状況

- ・ 点火日時：2024年11月26日08時30分
- ・ 発生時刻：点火後約49s（計画燃焼秒時：約120秒）
- ・ 発生事象：第2段モータの燃焼異常

- ・ 警戒区域を設定し安全を確保しており、人的被害および第三者物的損害はなし。
- ・ JAXA設備の被害状況について、スタンド設備の損傷、周辺設備（扉等）の破損等。

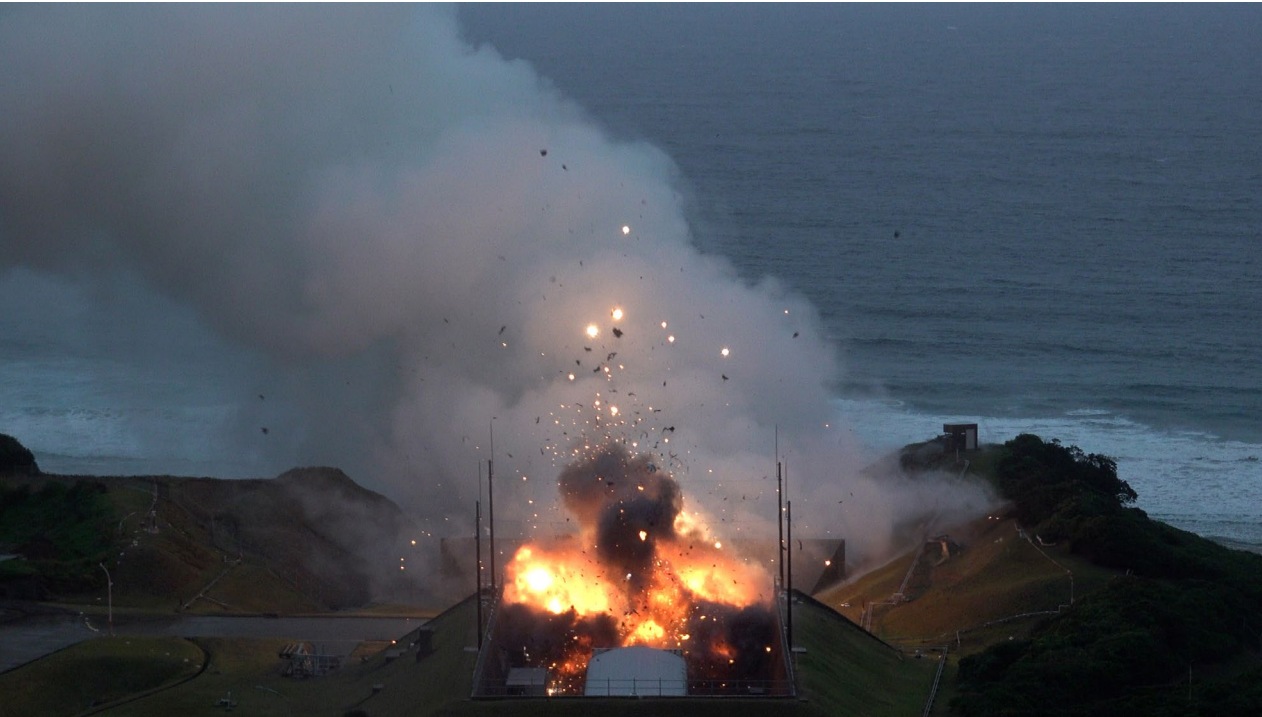
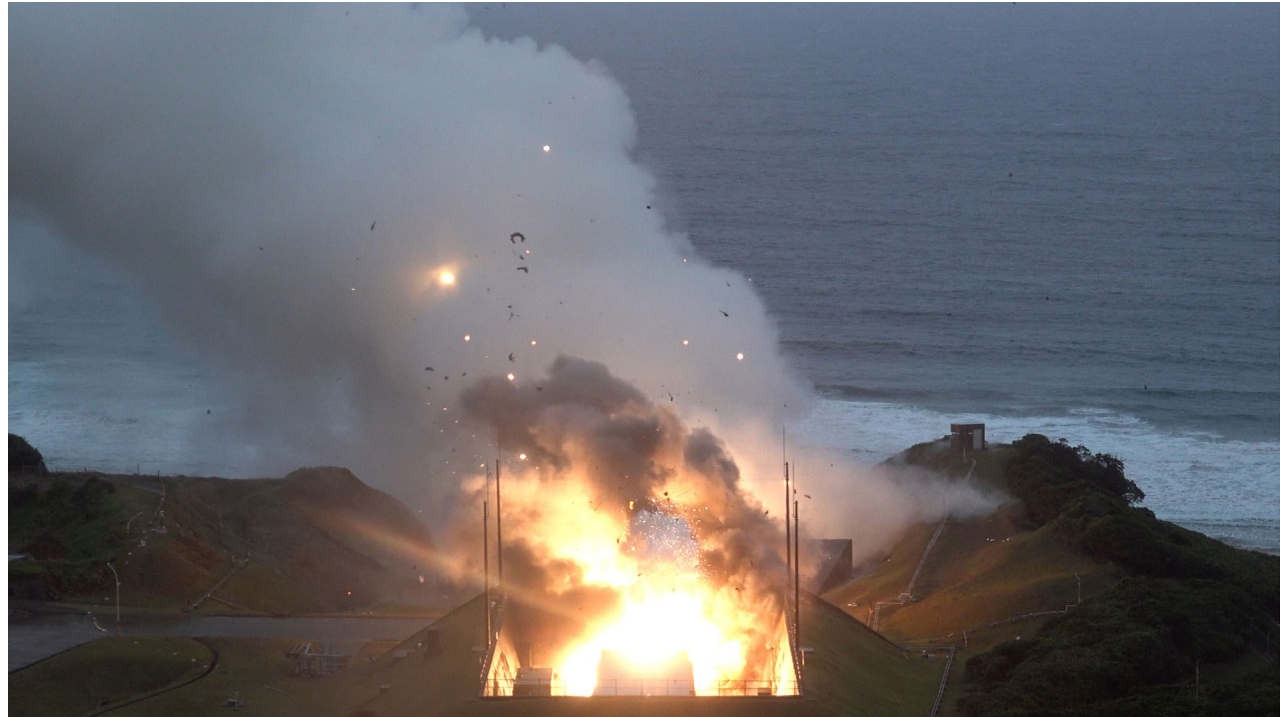
【爆発時画像（竹崎局付近よりJAXA撮影）】 ※本画像を11/26(火)19:50にメディアへも提供済み

- 約48.9s時点の圧力下降と画像データから、**燃焼ガスがリーク**していると判断した。
- 加速度・歪は事象発生箇所近傍から変動すること、及び画像データから、**燃焼ガスリークと爆発はモータ後方で発生**したと判断した。

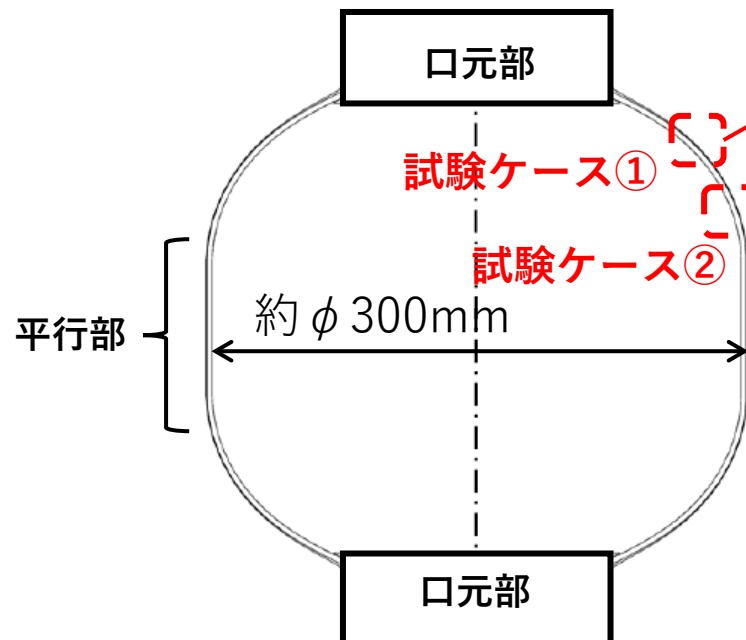
小型モータケース

小型のCFRP製モータケースに部分破孔を模擬した孔を空け水圧により破壊させる試験を実施した。試験ケース②ではモータケースだけ破壊してボスは脱落しなかったが、試験ケース①では孔からボス方向へ亀裂が進展してボスが脱落した。

これは亀裂の進展方向によってはボスが脱落し得ることを示しており、前頁までに考察・推定した「後方ドーム部分破孔が起点となってボスが脱落してジョイントホルダ・ノズルが飛散する」ことがあり得ることを示している。

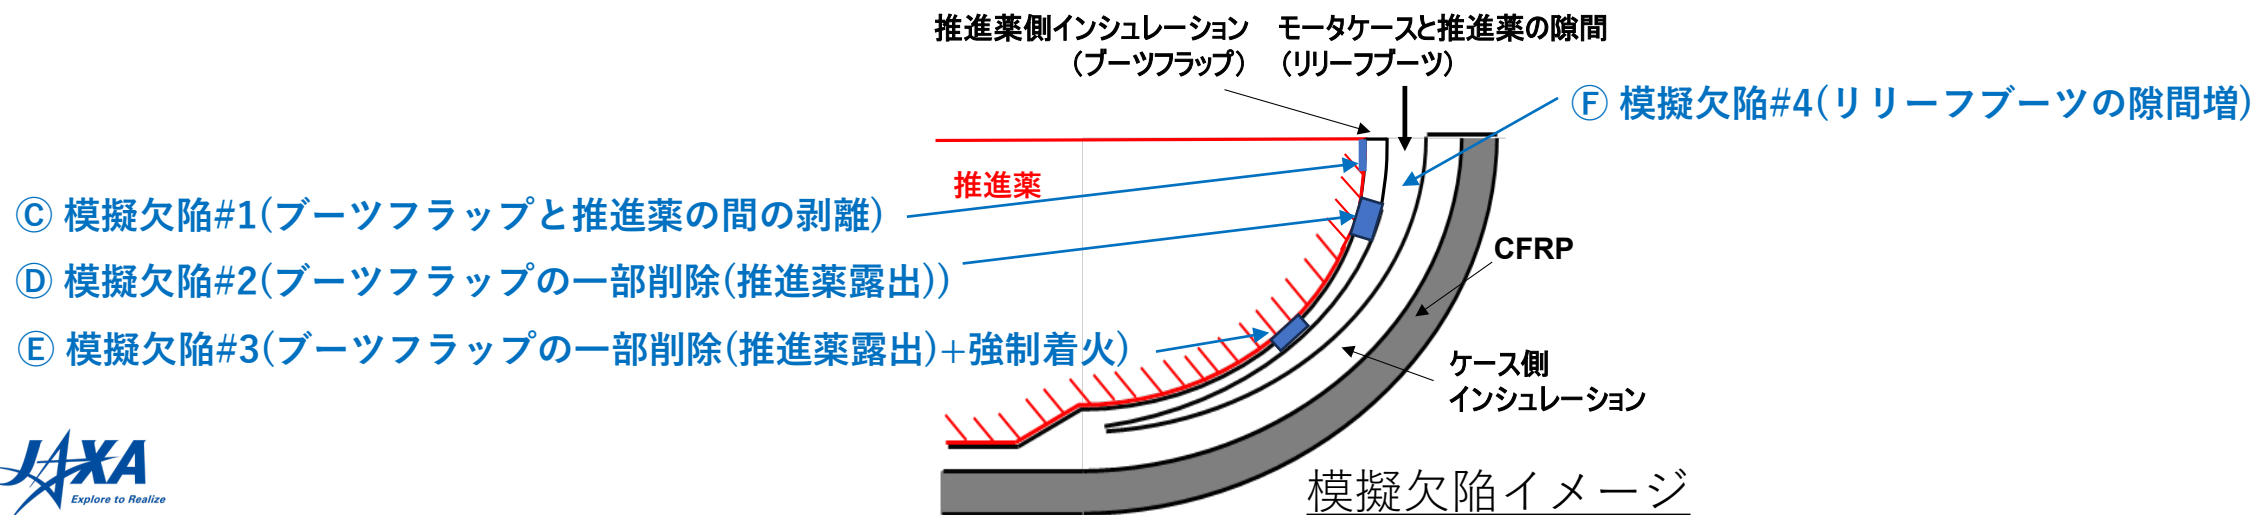
E-21/M-35を模擬した小型モータ(それぞれ1式)※、モータ内に模擬欠陥を設けた小型モータ(4式)※を燃焼させて、燃焼圧力データとインシュレーション焼損量を取得する試験を準備中。

供試体	目的
① E-21模擬 (推進薬形状：E-21と相似)	E-21とM-35の違いを確認
② M-35模擬 (推進薬形状：M-35と相似)	
③ 模擬欠陥#1：ブーツフラップと推進薬の間の剥離	ブーツフラップと推進薬が非接着状態（空隙等）での影響確認
④ 模擬欠陥#2：ブーツフラップの一部削除	ブーツフラップが口元部で破孔したときの影響確認
⑤ 模擬欠陥#3：ブーツフラップの一部削除+強制着火	ブーツフラップが隙間の奥で破孔・着火したときの影響確認
⑥ 模擬欠陥#4：リリースブーツの隙間増	隙間がインシュレーション焼損量に与える影響確認

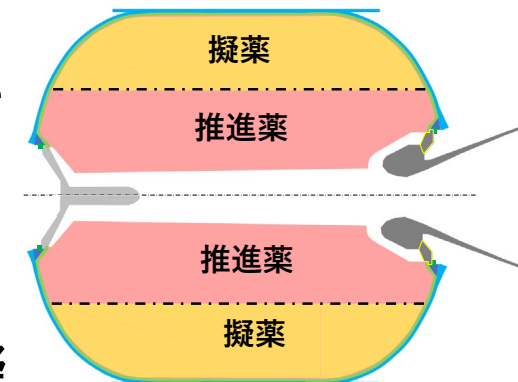
実機大モータ供試体  
(イメージ)

このため推進薬の一部以外はE-21と同設計の実機大モータを燃焼させてデータを取得して原因特定につなげる。

モータ爆発を避けるため推進薬の一部に燃焼には寄与しない擬似推進薬（擬薬）を使用して、燃焼を途中で止める設計とすることを検討中。
