**野口宇宙飛行士の搭乗するSTS - 114  
ミッションの準備状況等について  
(報告)**

平成17年7月6日

宇宙航空研究開発機構

# 別添 . 日本人搭乗員安全検討チームの 活動結果について

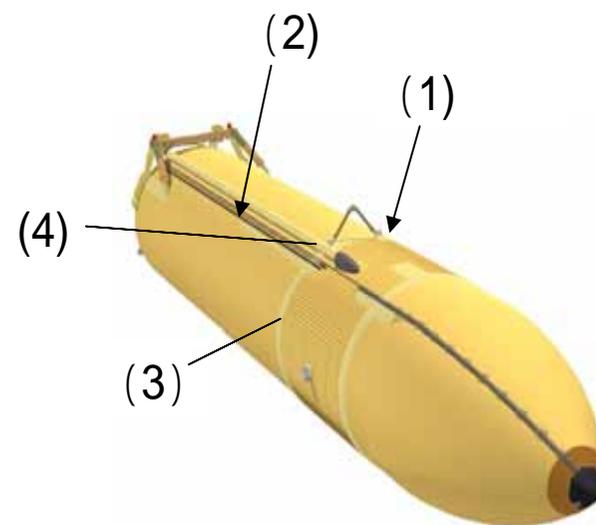
落下すれば、大きなデブリになる可能性のある部位(4カ所)に対して以下の対策を実施した。

### [断熱材の落下対策]

- (1) 前部バイポッドランプ部(コロンビア事故の断熱材剥離箇所)  
落下する可能性のある断熱材を取除き、表面温度低下による着氷防止のため、ヒータを設置。
- (2) 空力負荷対策ランプ部  
設計変更等を行わず、断熱材の健全性の検証試験を実施し、問題がないことを確認。
- (3) タンク間構造の液体水素タンク側接続部  
断熱材に空隙が生じないように施工方法を改善。

### [氷の落下対策]

- (4) 液体酸素供給ベローズ部  
断熱材表面で結露した水滴が断熱材隙間から低温のベローズ部に侵入して着氷しないように、隙間の形状を見直した。  
さらに、着氷防止のため、ヒータを設置。  
また、打上げ前の検査で着氷を発見した場合、打上げを延期する。

- NASAは、落下すれば大きなデブリになる可能性のある4箇所(次頁)に対して、断熱材の施工方法の改善、断熱材の一部除去等の対策を施した。(表 - 1の )
- さらに4箇所のうちの一つである液体酸素ベローズ部には、氷や断熱材等の一部がオービタに衝突した場合に許容できない損傷をきたす恐れがあるため、NASAは新たに氷の発生対策としてヒータを設置した。
- 外部燃料タンクからの想定されるあらゆるデブリについてオービタへの衝突頻度の解析を実施しリスクが低いことを示した。

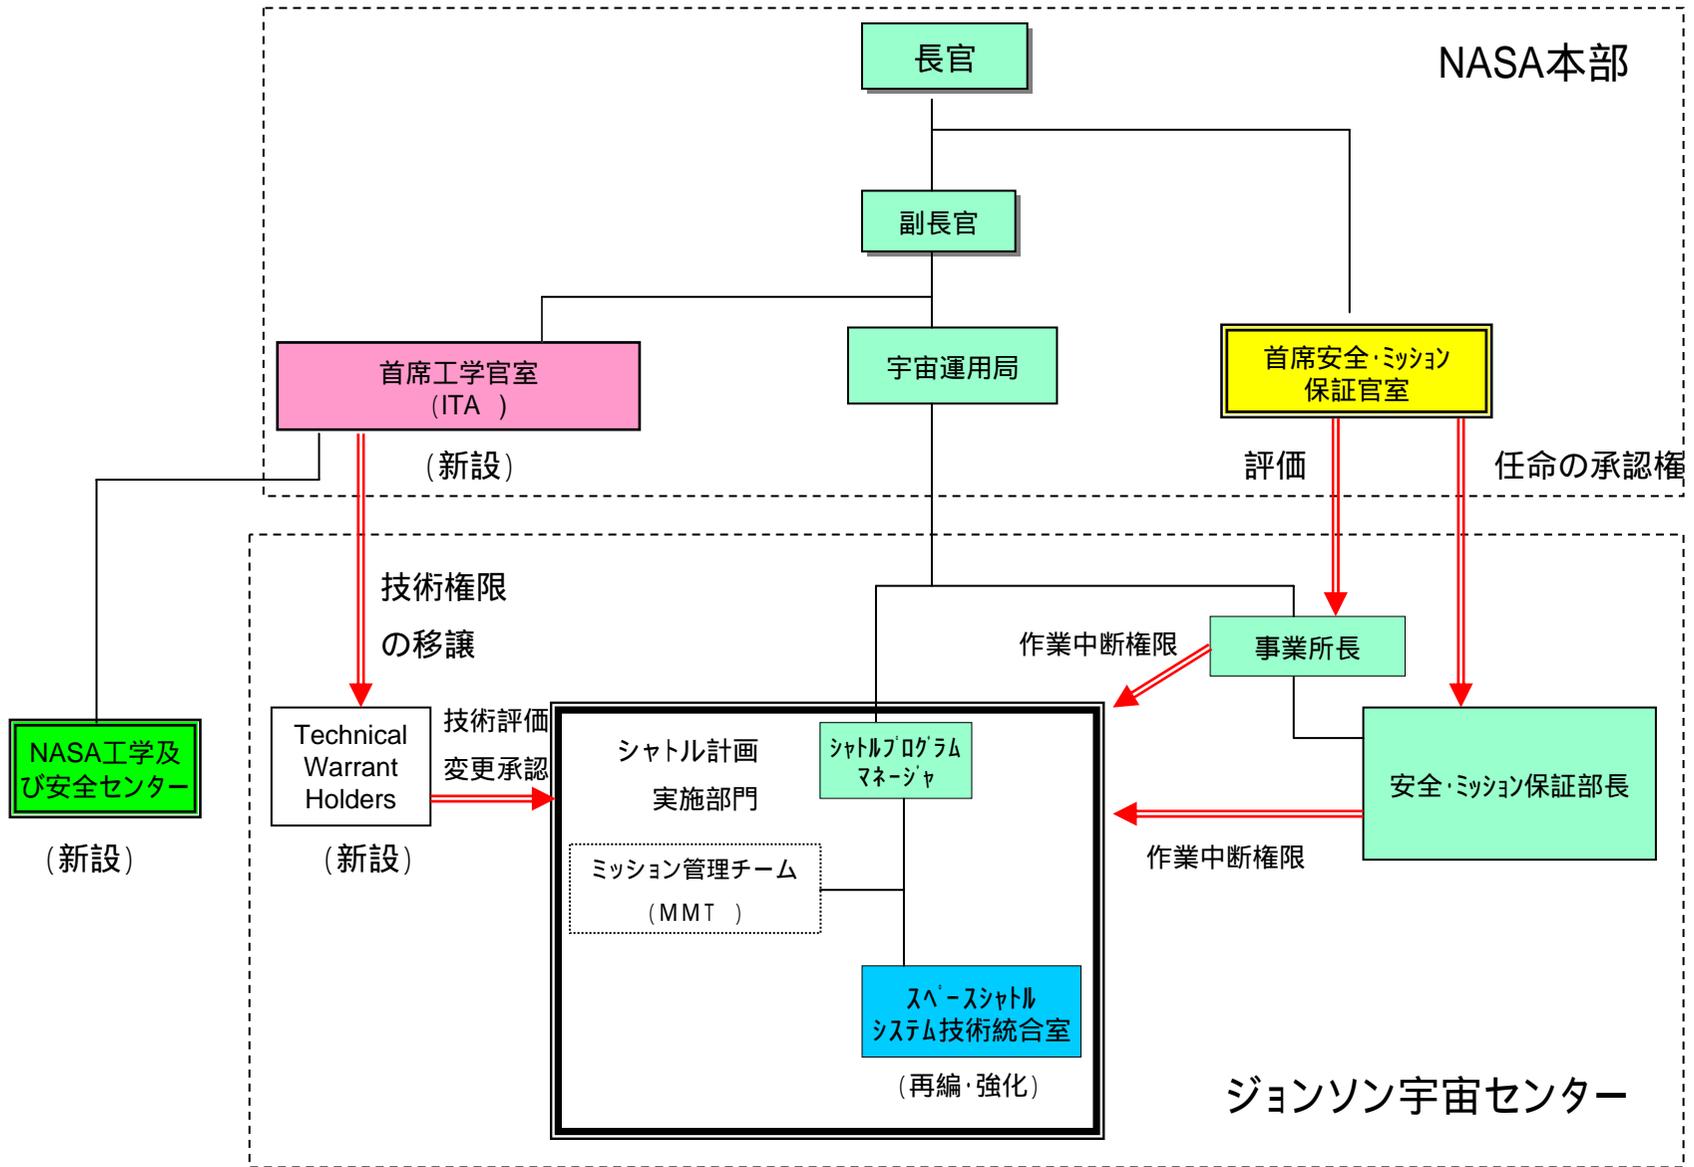
# スペースシャトルに関するNASAの体制整備

) ITA: Independent Technical Authority  
MMT: Mission Management Team

(i)NASAは技術を統括するITA (Independent Technical Authority)を新設し首席工学官を指名した。ITAはその権限を新設のTWH(Technical Warrant Holder)に委譲し、厳格な技術評価を可能にした。また、NASA工学及び安全センターを新設し、技術評価体制を強化した。

(ii)従前からの安全・ミッション保証部門については作業中断権限を付与すると共にNASA本部安全・ミッション保証局の人事影響力を強めた。

シャトル計画実施部門はプログラムの統合機能を強化したスペースシャトルシステム技術統合室を再編・強化した。また、NASAはCAIBから意思決定の不備を指摘されたMMTについて、議長をシャトルプログラムマネージャ代理に格上げし、プログラム外の専門家を加えた。NASAは13回の訓練を外部の会議運営の専門家に評価させつつ実施し改善を重ねた。安全検討チームは訓練に参加することでMMTの意思決定能力が改善したことを確認した

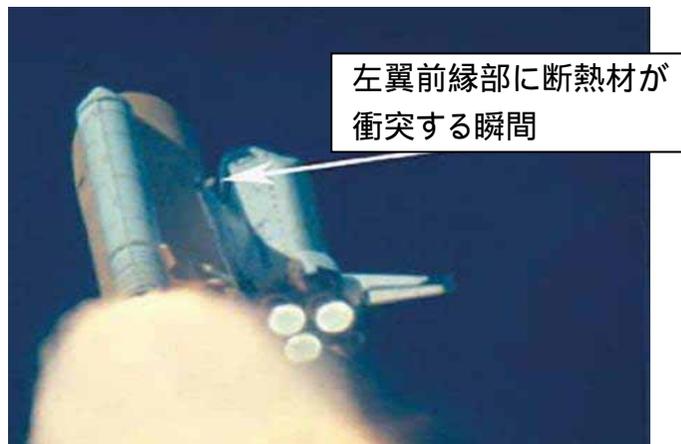
打上げ時の断熱材落下時の画像

打上時に外部燃料タンクから断熱材が剥離した。

剥離した断熱材が、左翼前縁部の強化炭素-炭素複合材 (Reinforced Carbon-Carbon : RCC) に衝突して損傷を与えた。

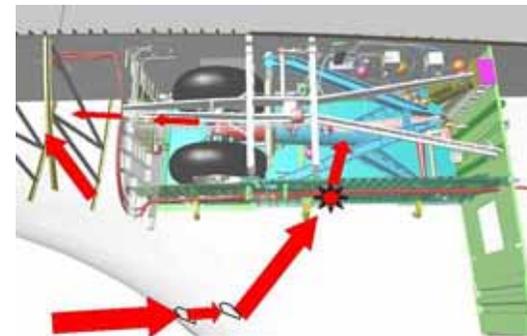
左翼内での高温ガスの流れの解析結果

大気圏再突入時に損傷箇所から翼内に流入した高温ガスにより翼構造が破壊され、機体が空中分解した。

注：赤い矢印は高温ガスの流入経路を示す。
