超高速インターネット衛星「きずな」(WINDS)の クリティカル運用期間の運用結果

平成20年3月5日

宇宙航空研究開発機構

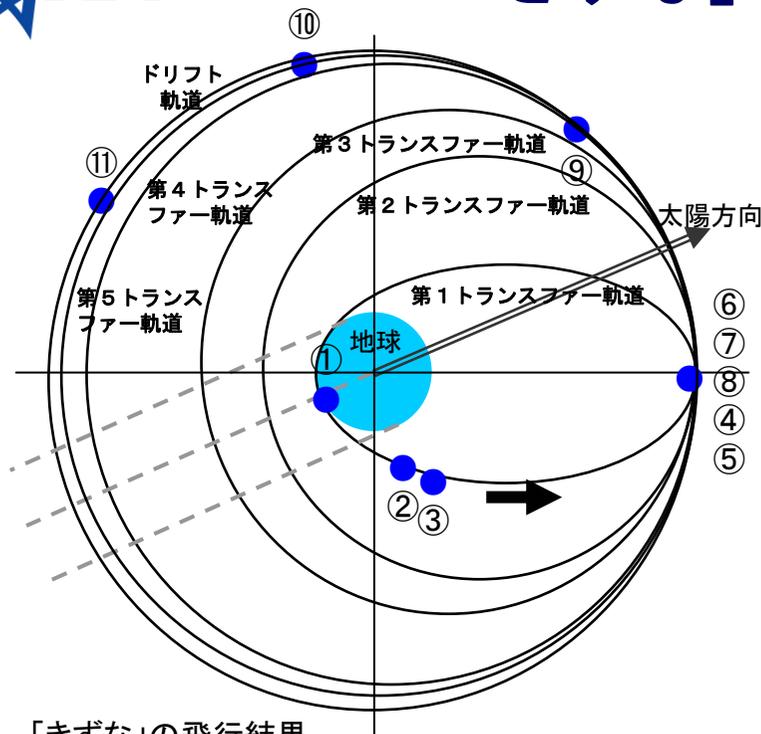
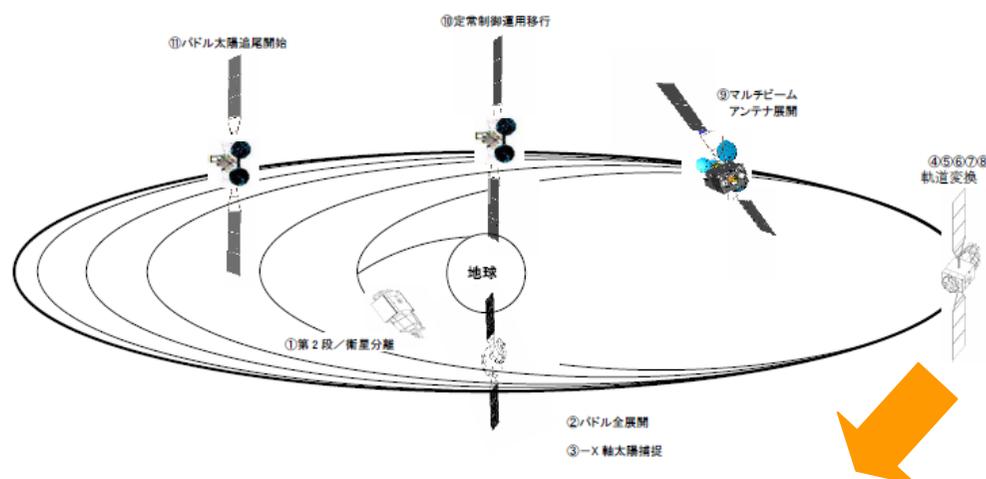
「きずな」の運用シーケンス

イベント	周回数
①第2段/衛星分離	1
②太陽電池パドル展開	1
③太陽電池パドル太陽捕捉	1
④第1回アポジエンジン噴射	2
⑤第2回アポジエンジン噴射	4
⑥第3回アポジエンジン噴射	6
⑦第4回アポジエンジン噴射	7
⑧20Nスラスタ噴射	9
⑨MBA(マルチビームアンテナ)展開	10
⑩三軸姿勢制御移行	10
⑪パドル回転開始	10

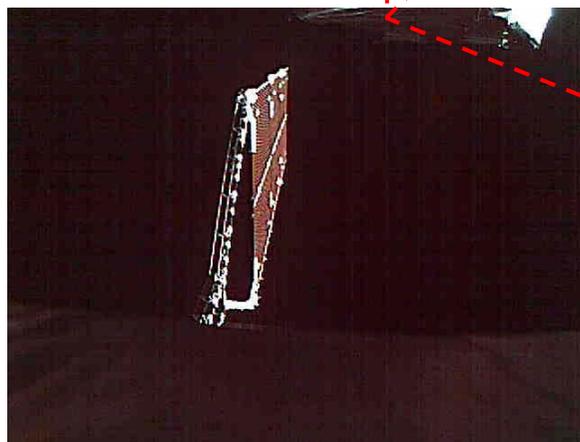
<太陽電池パドル(北)画像>

北面パドル用展開モニタカメラ
「きずな」構体側から
太陽電池パドル(北)全体を撮像

※下記の画像データ及び
テレメトリデータのラッチ信
号から展開が正常に行わ
れたことを確認した。

- 平成20年2月23日17時55分に「きずな」は、種子島宇宙センターからH-IIAロケット14号機により打ち上げられた。
- ロケットから分離された後、太陽電池パドルの展開を実施し、同日18時33分にチリのサンチャゴ局により展開を確認した。(4ページの写真参照)
- 4回のアポジエンジン噴射(AEF)と20Nスラスト噴射を正常に実施し、計画通りのドリフト軌道に投入した。4回のAEF及び20Nスラスト噴射結果の概要を以下の表に示す。

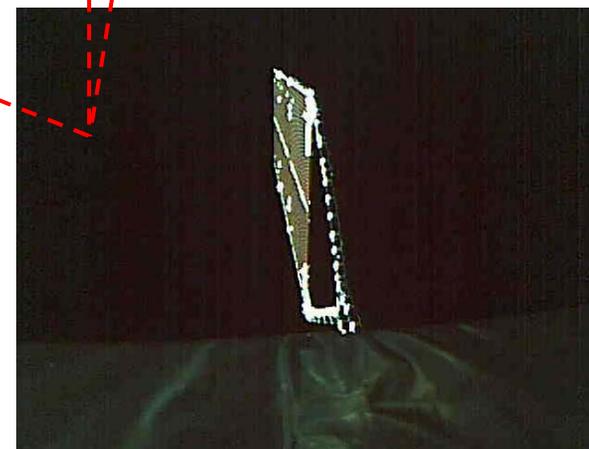
<太陽電池パドル(南)画像>

南面パドル用展開モニタカメラ
「きずな」構体側から
太陽電池パドル(南)全体を撮像

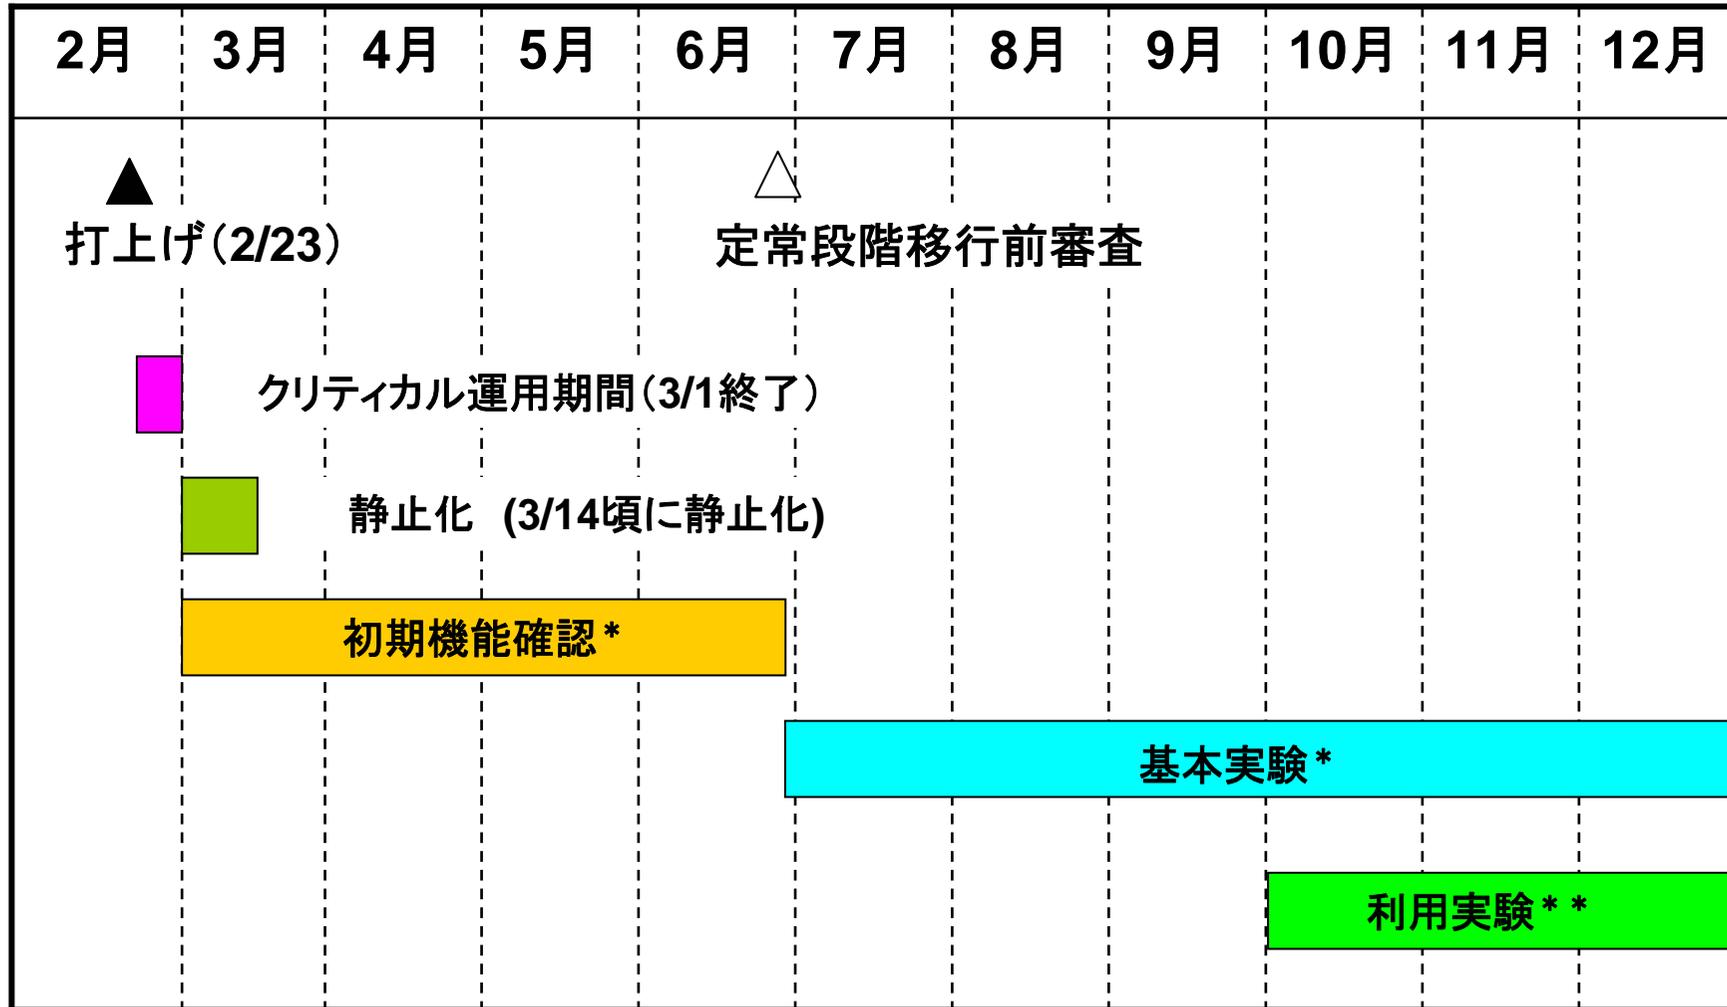
今後の予定～打上げ後の主要スケジュール

* : JAXAとNICTが協力して実施

** : WINDS利用実験実施協議会、JAXA、NICTの調整の下で実施
