環境観測技術衛星(ADEOS -)「みどり」の 地球観測運用について

- 観測運用の復旧は困難であるとの判断に至った経緯 -

平成15年11月7日
独立行政法人
宇宙航空研究開発機構

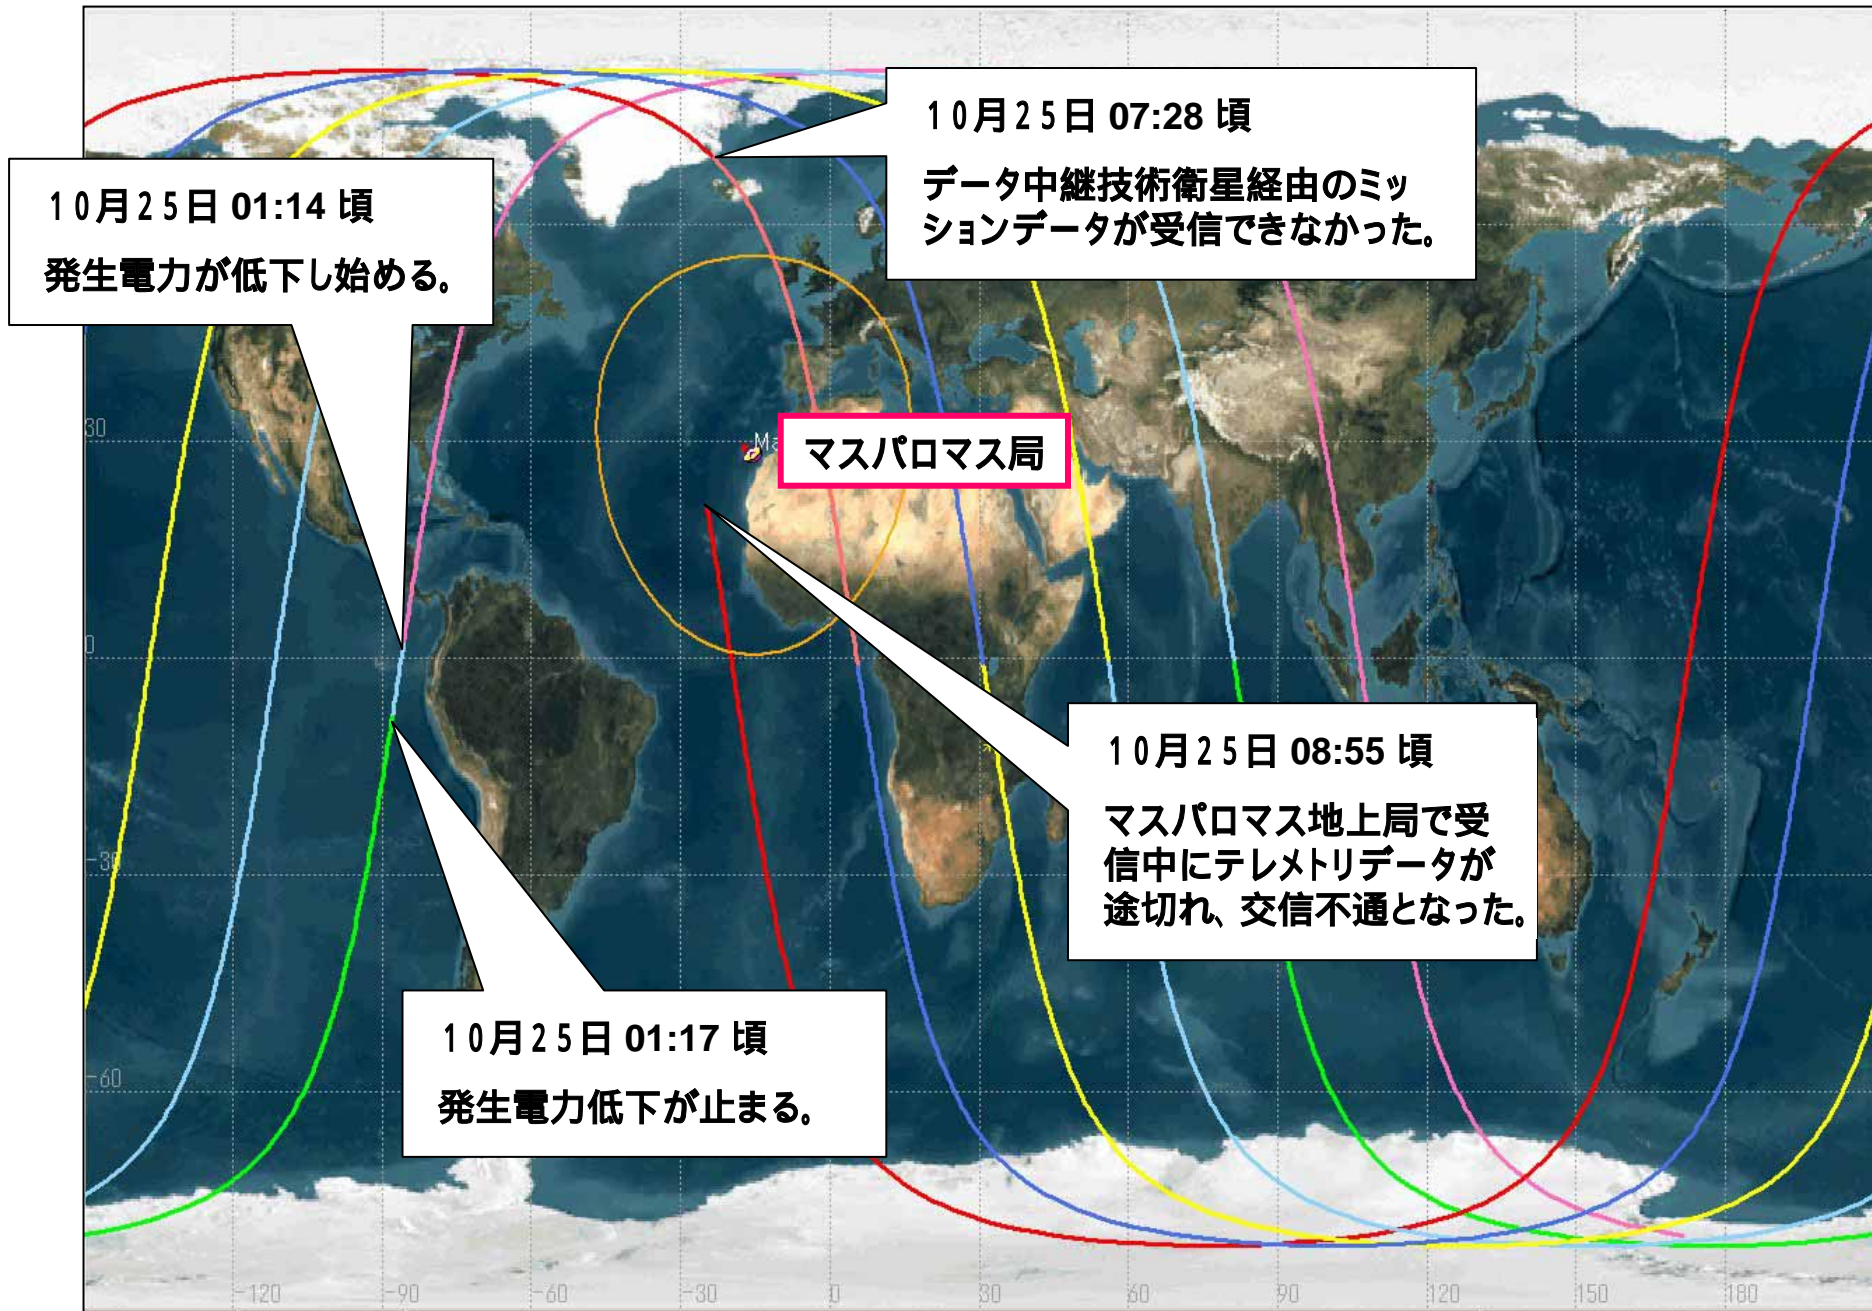
別添図 みどり 運用異常の経緯

- (1) 平成15年10月25日午前7時28分頃(日本時間)、宇宙航空研究開発機構(JAXA)地球観測センターで予定していた「みどり」のミッション(地球観測)データの受信ができなかった。
- (2) 同日午前8時49分頃、外国局(マスパロマス局)による臨時交信において、「みどり」が軽負荷モードになっていることが判明、さらに午前8時55分頃、「みどり」の状態を地上局に送信するテレメトリデータの信号が乱れ、交信が途絶した。
- (3) 筑波宇宙センターにおいて、それまでに取得していた「みどり」のテレメトリデータを解析したところ、同日午前1時15分頃に「みどり」の太陽電池パドルの発生電力が約3分間で約6 kW から約1 kW に低下していることが、午前10時00分頃判明した。

時刻: 日本時間
