# 環境観測技術衛星(ADEOS-II)「みどり」の運用異常に関する作業の進め方

# 運用異常に関する原因究明作業の構成

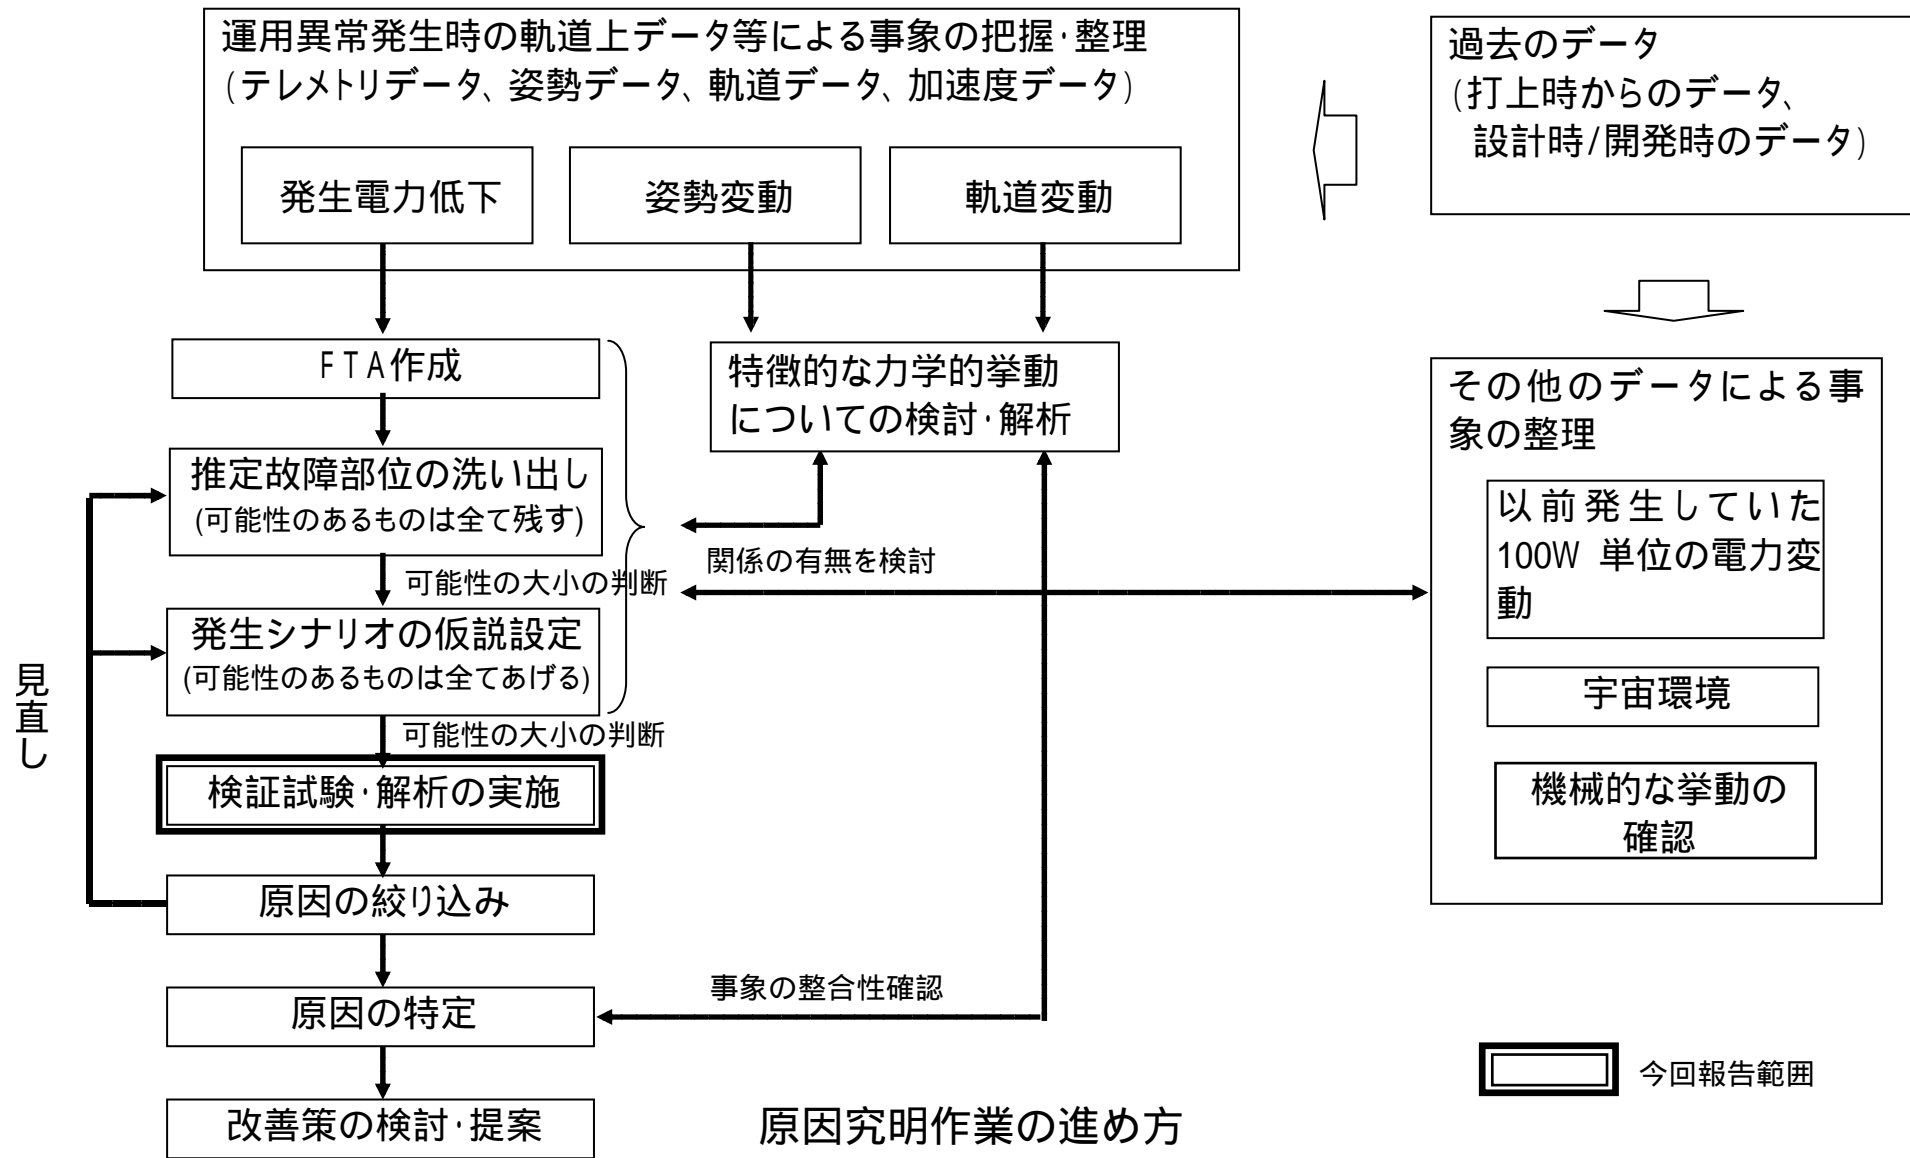
【発生電力低下のトップ事象】  
 発生電力が約3分間に約6kWから約1kWに低下  
 (1) 1系及び2系がほぼ同期して約100Wの倍数で低下  
 (2) シャント温度、パドル駆動機構温度が電力低下後に低下  
 (3) 1系及び2系の残存動作回路数はほぼ同数 [H15-3-1]  
 (4) 信号ラインは正常 [H15-4-2]
